Confortement et reconstruction des digues du Borne sur la commune de Bonneville

Visite technique approfondie - Notice générale
Etat des lieux - Hiérarchisation et plan de gestion

DIGP 2020-633-00 Octobre 2020

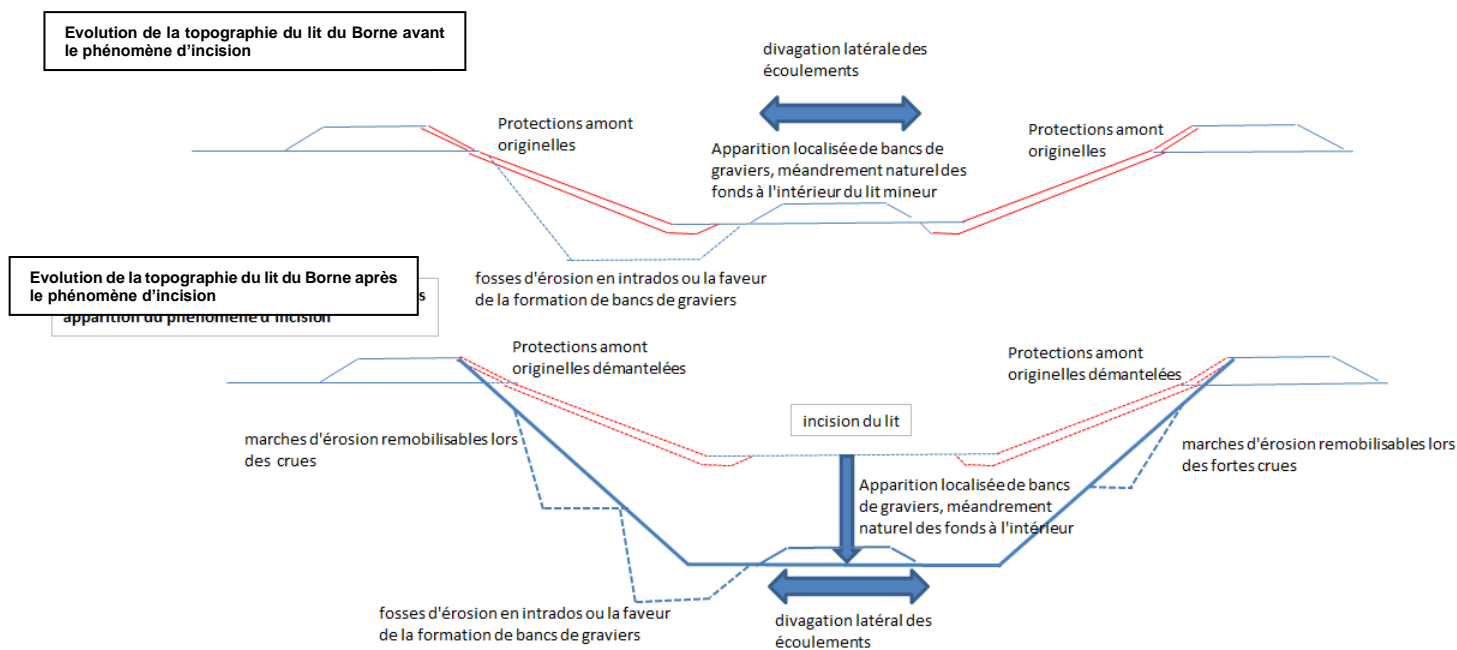
Figure 3 : Fonctionnement du lit du Borne avant et après l'apparition du phénomène d'incision.

Le grignotage et le recul progressif du pied de berge et la proximité des ouvrages de protection contre les crues (absence de ségonnal suffisamment important) ont conduit d'une manière générale, par effet domino, à une érosion notable du talus amont de la plupart des digues rencontrées le long du linéaire d'étude, avec pour conséquence une diminution plus ou moins importante du profil en travers originel.
