# Etude de dangers des digues de Bonneville, Ayze et St-Pierre-en-Faucigny

Système d'endiguement "Bonneville entre Arve et Borne"

Arve-RG-BONNE-26.24-ARVE RIVE GAUCHE ET BORNE RIVE DROITE

Dossier réglementaire « Borne »

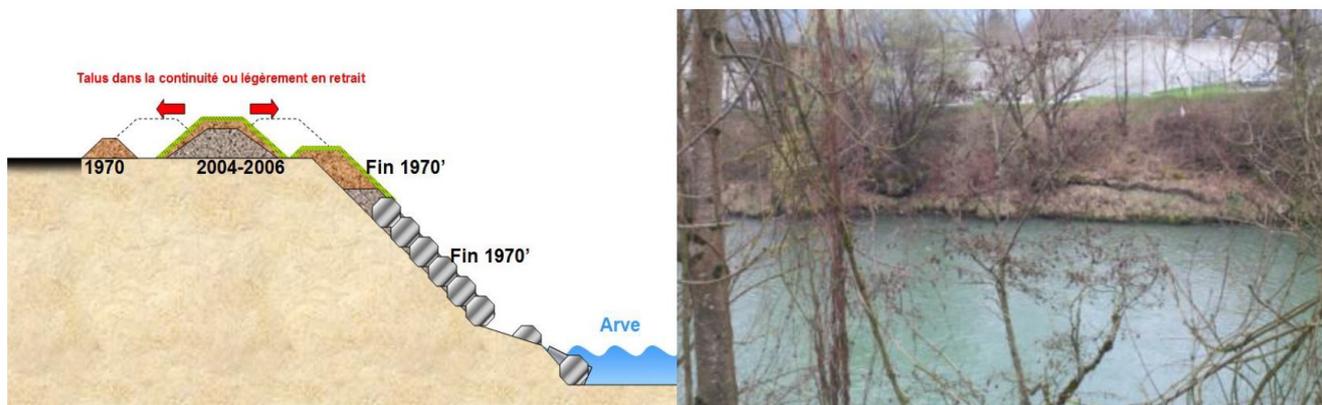
- Composition : Aujourd'hui, on constate une très importante dégradation des enrochements mis en place en 1976 ainsi qu'un abaissement du lit de l'Arve pouvant aller de 2m à 3m. De ce fait les fondations en béton des enrochements en pied, ont partiellement glissées dans le lit (Figure 57).
- Le linéaire total est de 390m pour une hauteur maximum de 3,3m et un fruit du talus 1H/4V. La hauteur moyenne sur l'ensemble du linéaire est d'environ 1,5m.
- Présence de nombreux arbres en crête et d'une végétation importante sur la risberme, ce qui n'arrange pas l'état déjà médiocre des enrochements.

Figure 57 : Merlon Prison : Profil historique - Acthys Diffusion / Vue du talus amont depuis la rive opposée - CNR

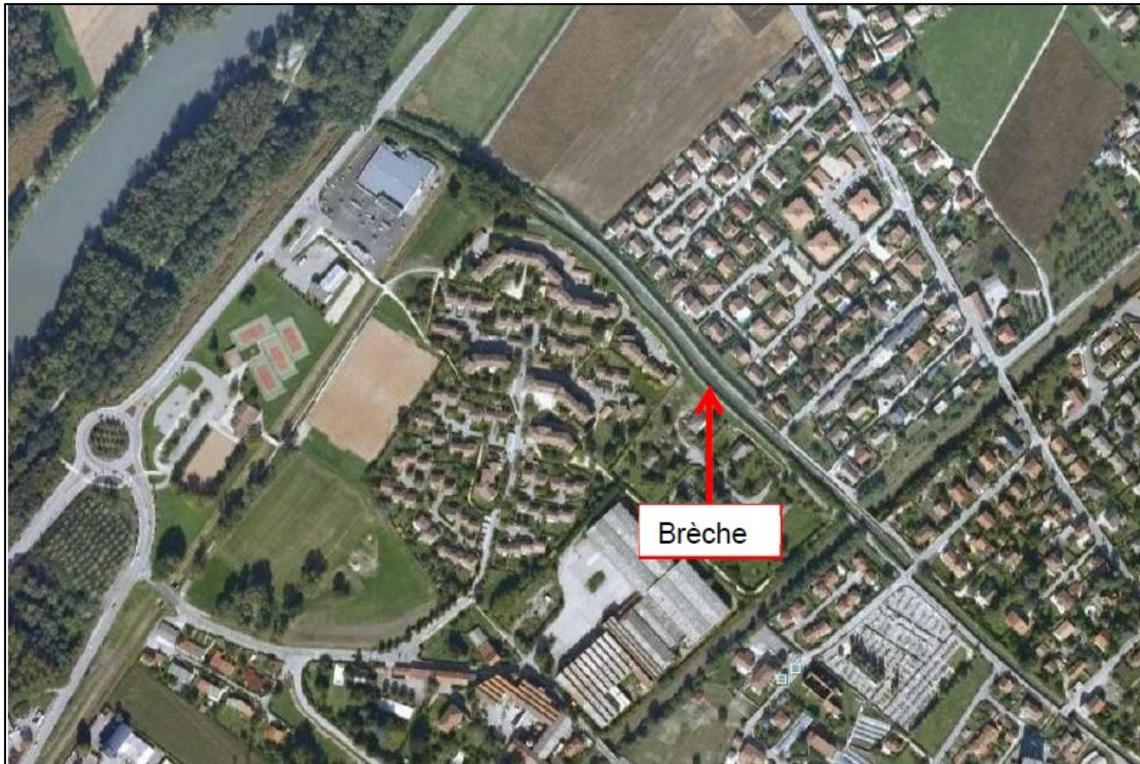
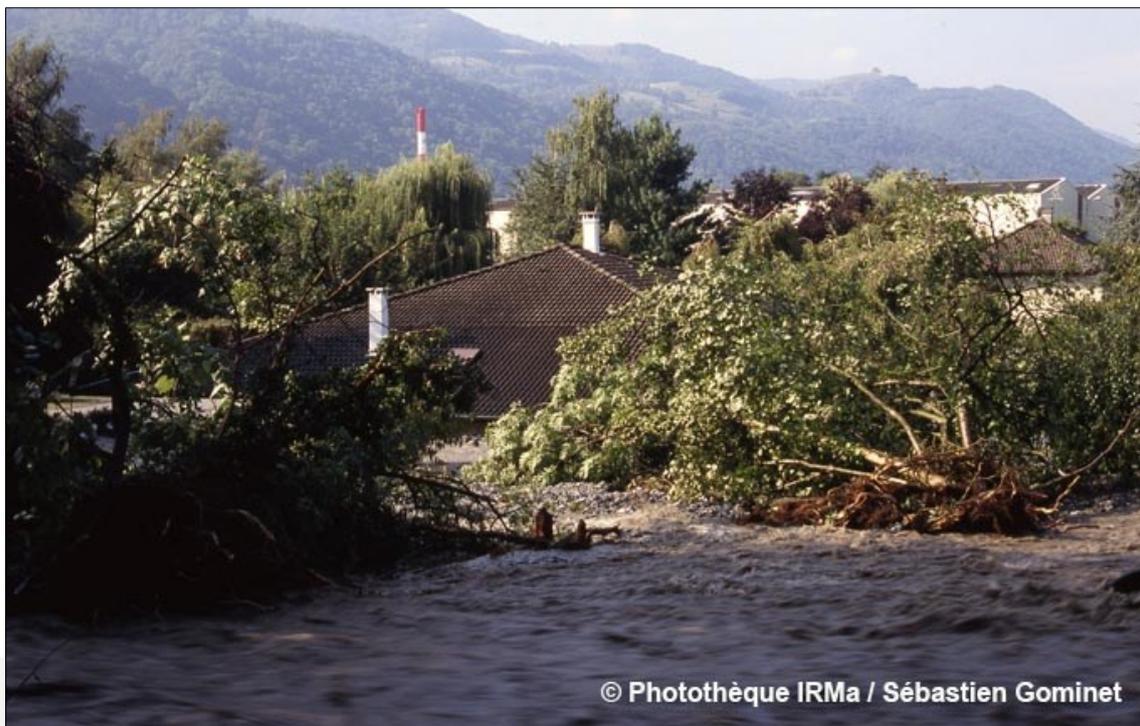
Il semblerait que la brèche ait été provoquée par surverse suite à l'obstruction de l'écoulement du Domeynon par des dépôts solides. Cette accumulation de matériaux a complètement détourné le ruisseau de son lit.

Figure 91 : Rupture de la digue en rive gauche

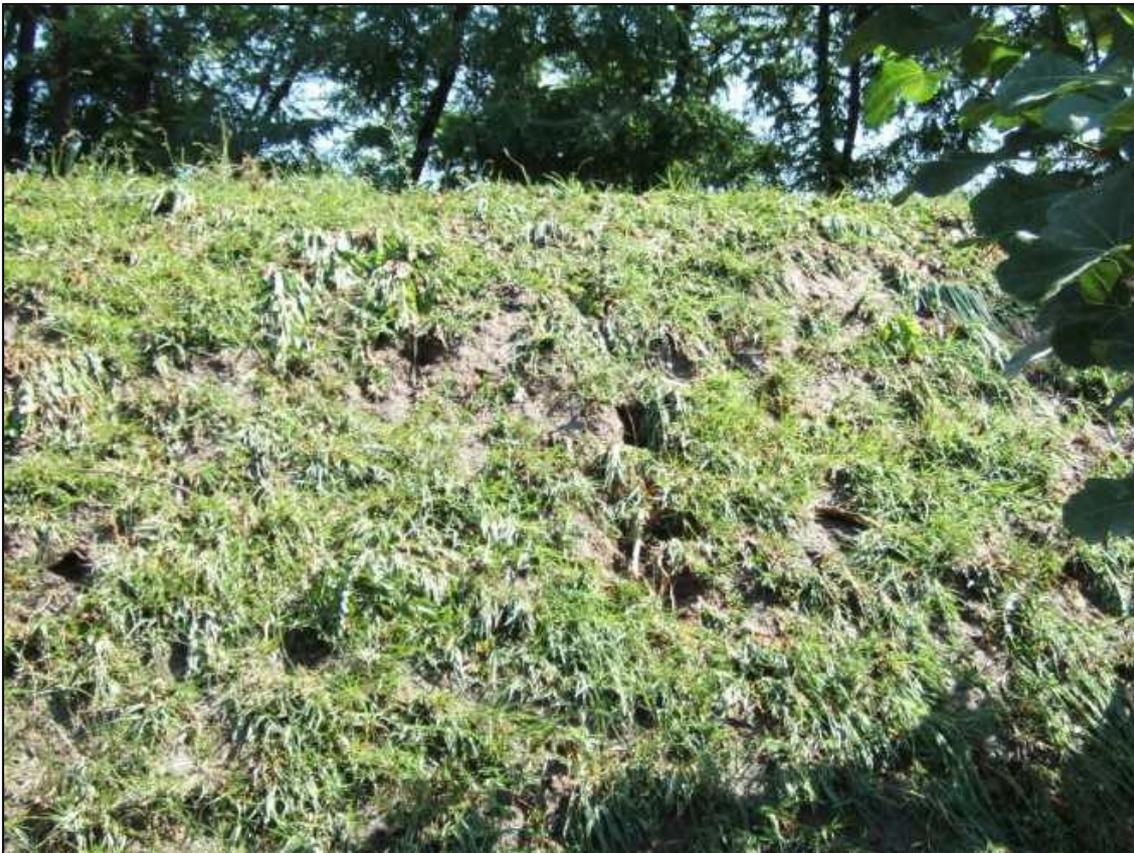
Figure 92 : Début de renard hydraulique RG en amont de la brèche
