Etude de dangers des digues de Bonneville, Ayze et St-Pierre-en-Faucigny

Système d'endiguement "St Pierre en Faucigny entre Arve et Borne"

Arve-RG-STPIE-24.17 - BORNE RIVE GAUCHE

Intitulé du document : Etude de dangers sur le système d'endiguement "St Pierre en Faucigny entre Arve et Borne" Arve-RG-STPIE-24.17 - BORNE RIVE GAUCHE

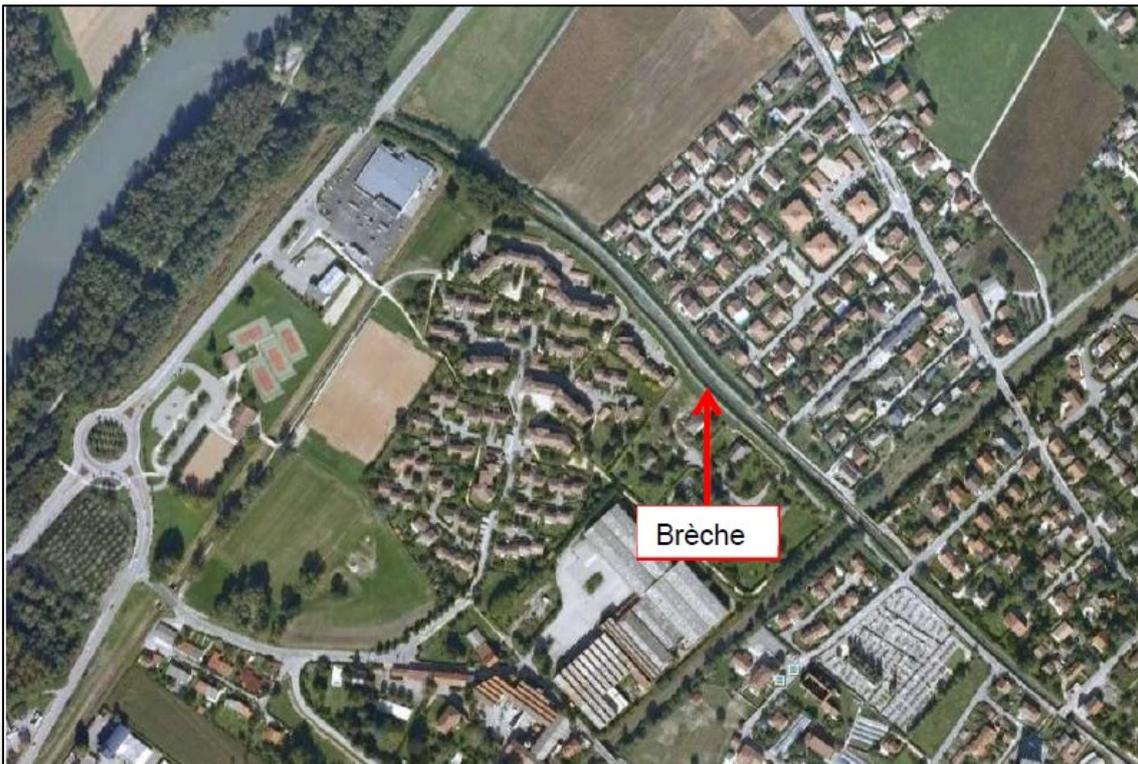
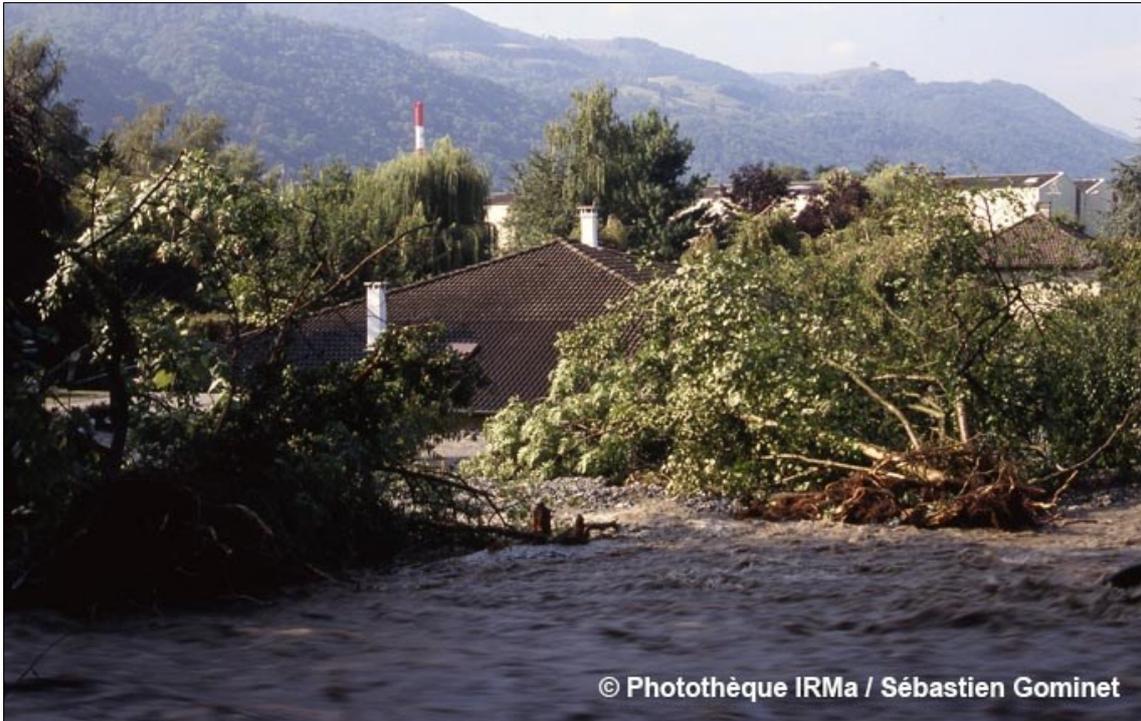
Il semblerait que la brèche ait été provoquée par surverse suite à l'obstruction de l'écoulement du Domeynon par des dépôts solides. Cette accumulation de matériaux a complètement détourné le ruisseau de son lit.

Figure 80 : Rupture de la digue en rive gauche

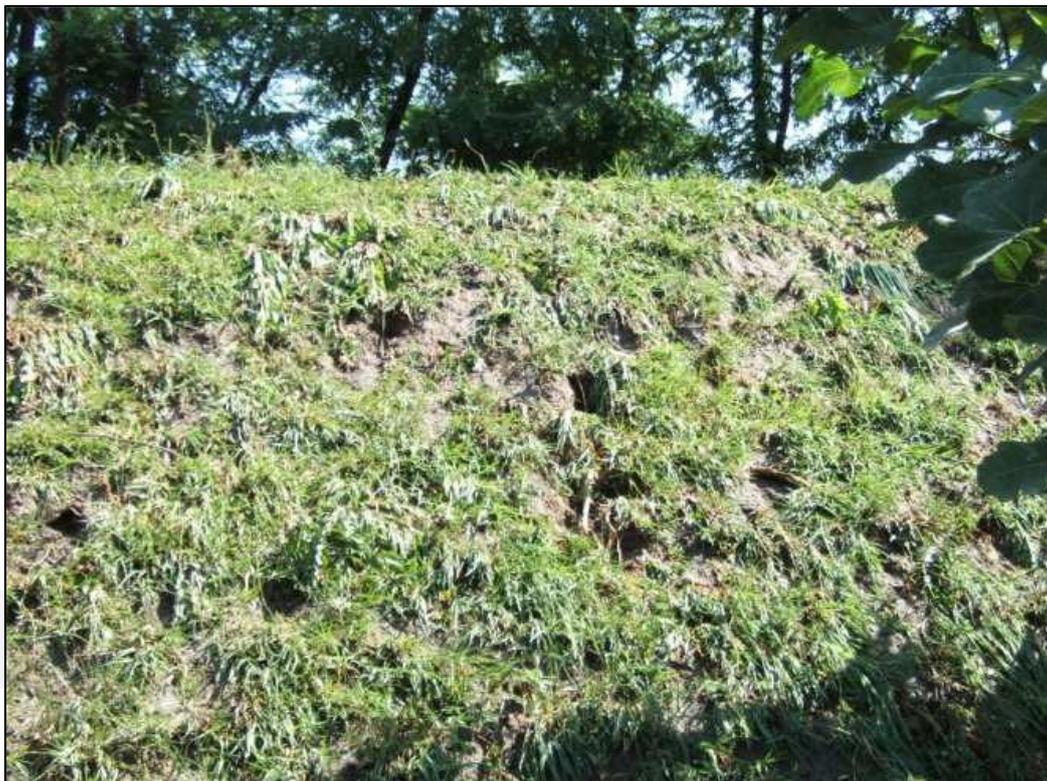
Figure 81 : Début de renard hydraulique RG en amont de la brèche
