# Etude de dangers des digues de la confluence Arve Borne

Visites techniques approfondies  
Etat des lieux – Fiches de synthèses

**ARVE-RG-BONNE-26.24 : Bonneville Entre Arve et  
Borne**

Mai 2017

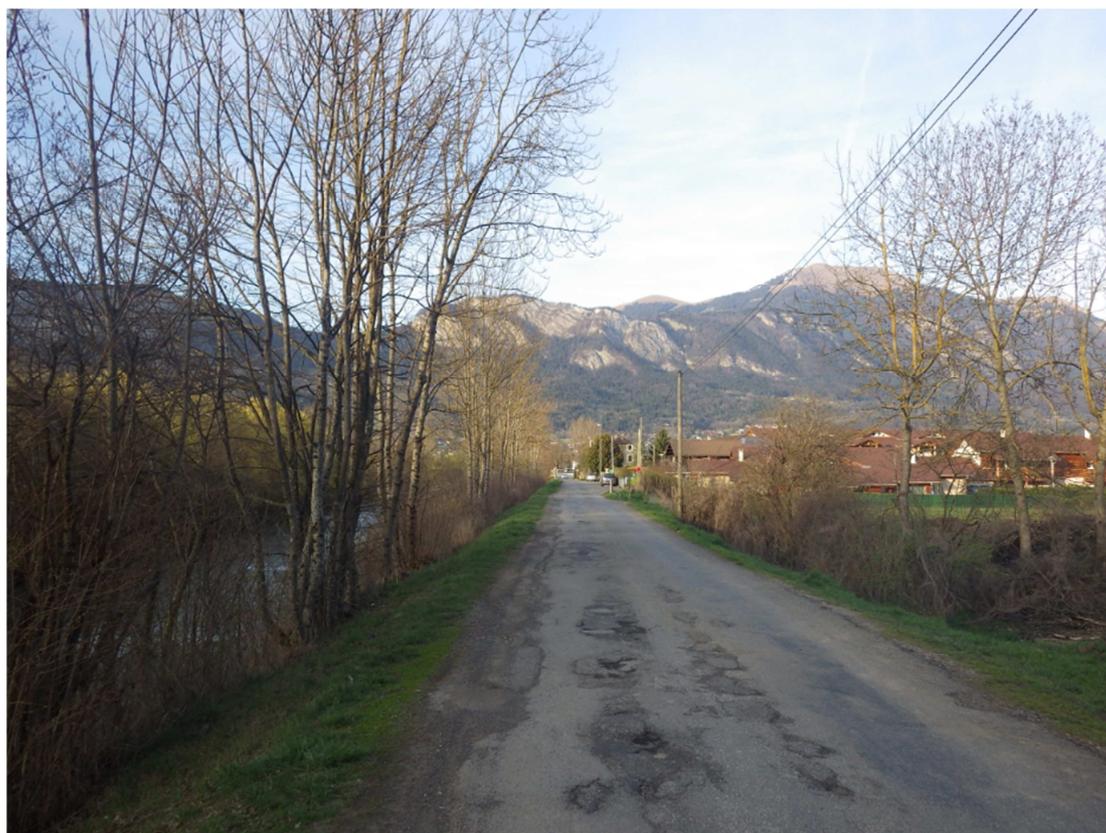
Photos n°1 - Profil type de la digue

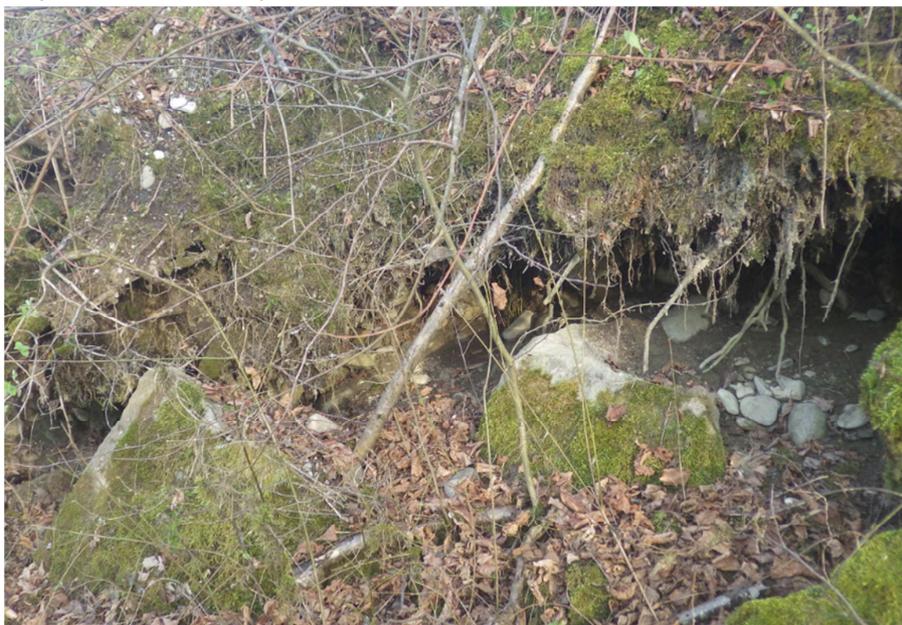
L'incision du lit du Borne est généralement bien masquée par la végétation existante (probablement plus ancienne dans secteur ?). Cependant, l'inspection du pied de l'ouvrage rend compte de sous-cavages parfois importants, venant parfois le déstabiliser.

**Photo n°2 : Sous cavage du pied de l'ouvrage (vue sur le tronçon VORZIERS T03)**

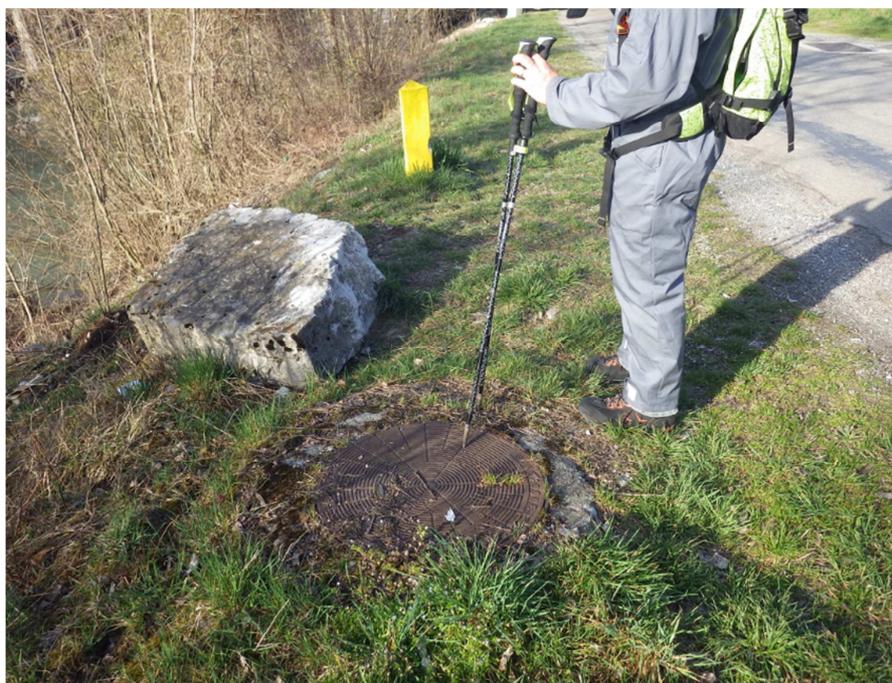
On note également la présence de divers réseaux longeant la crête de digue côté rivière, en particulier le gaz (ouvrage traversant dans le lit du borne ?).

**Photo n°3 : Borne réseau gaz (traversant ?)**

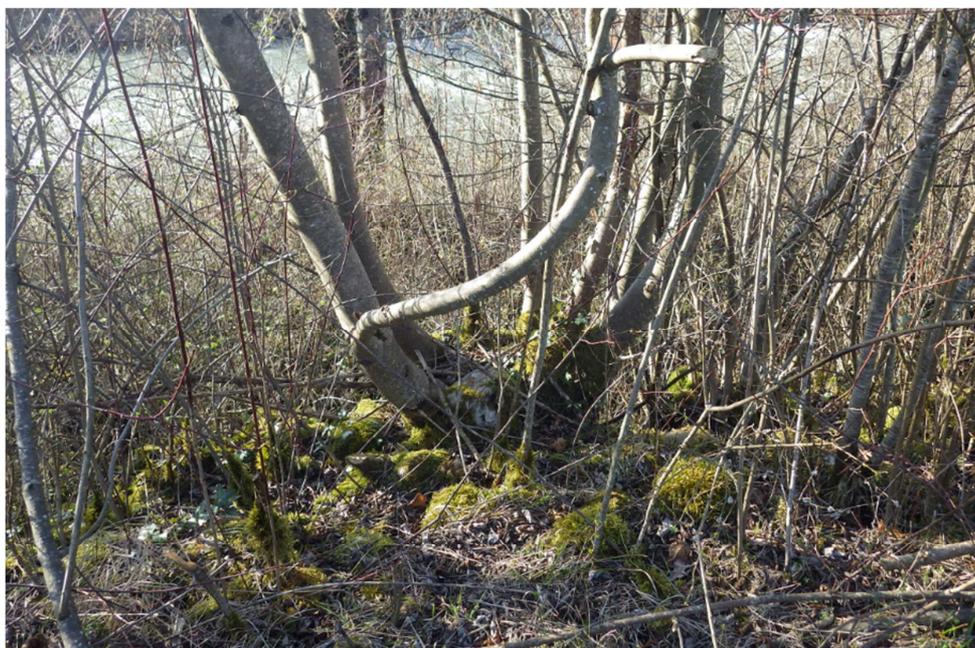
Le muret, probable vestige d'ancienne protection Sarde est généralement fortement dégradée, la maçonnerie tendant à se désorganiser de manière importante le long du linéaire (avec des amincissements localisés), du fait de la présence de la végétation.

**Photo n°3 - Muret disloqué du fait de la végétation**

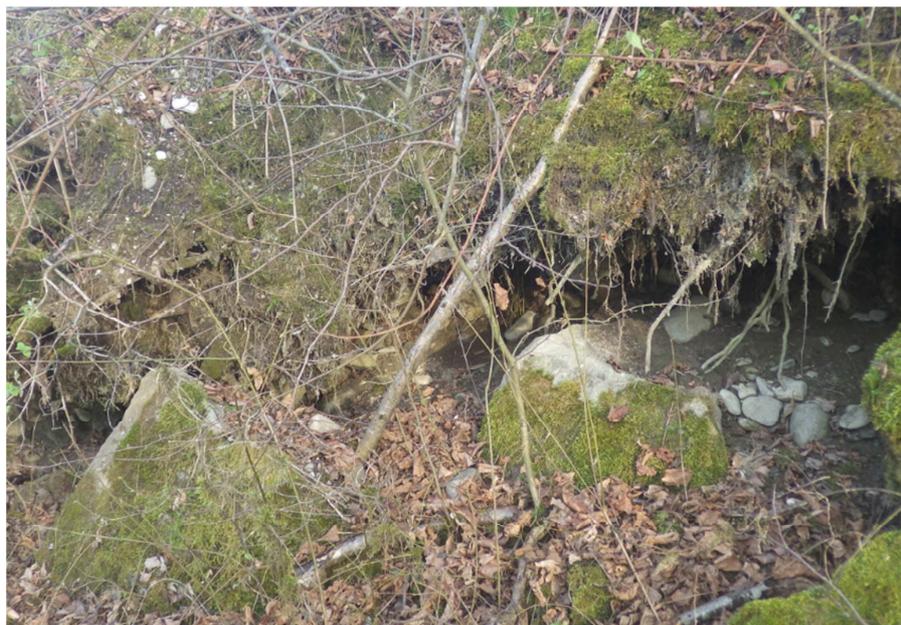
L'incision du lit du Borne est généralement bien masquée par la végétation existante (probablement plus ancienne dans secteur ?). Cependant, l'inspection du pied de l'ouvrage rend compte de sous-cavages parfois importants, venant parfois le déstabiliser.

**Photo n°4 – Sous cavage du pied de l'ouvrage**

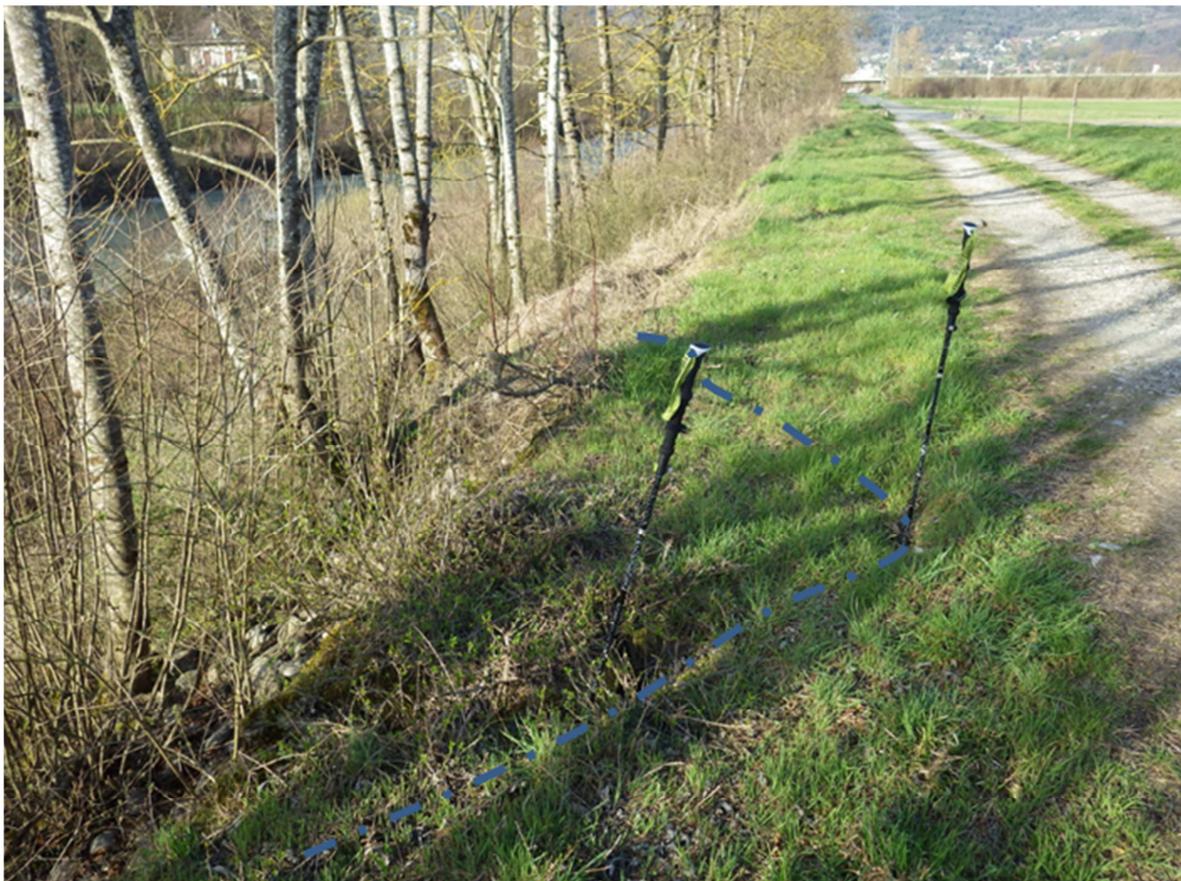
Il en résulte localement en crête l'apparition d'effondrement.

**Photo n°5 – Amorce d'effondrement en crête**

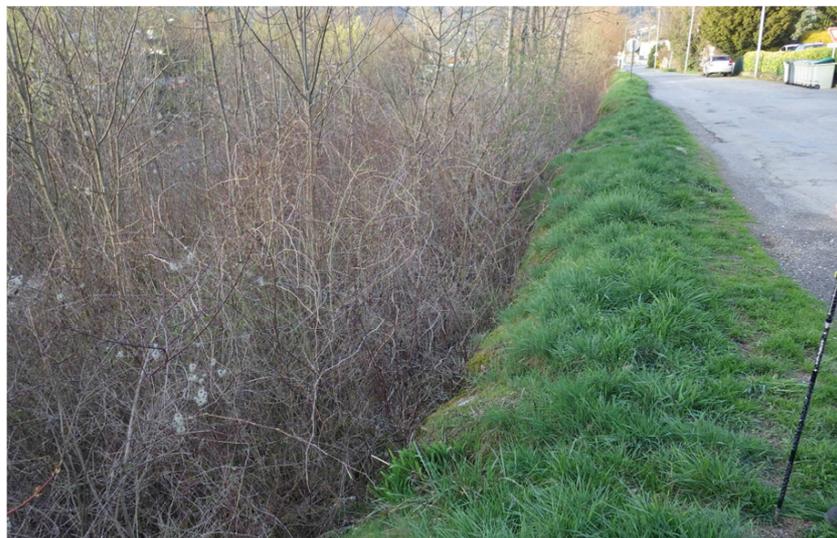
Les observations côté rivière ne sont pas facilitées par le non entretien régulier des parements, ce qui ne permet pas une auscultation régulière et continu du talus côté rivière.

**Photo n°2 : Absence d'entretien du talus côté rivière**

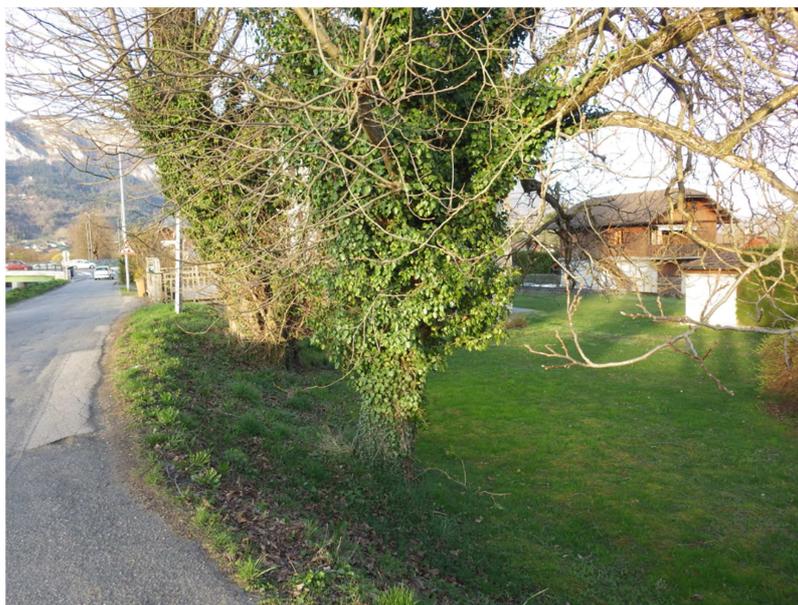
Côté terre, il subsiste çà et là quelques essences arborées dans le talus côté terre.

**Photo n°3 : Présence de quelques essences arborées dans le pied de talus aval**

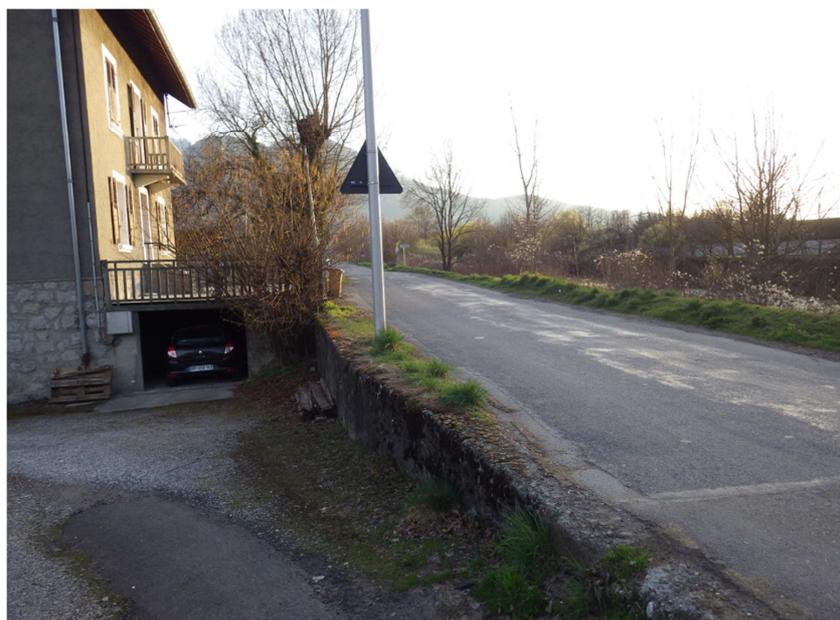
Par ailleurs, le talus aval a été localement entaillé au niveau d'une habitation adossée à la digue.

**Photo n°4 : talus aval entaillé/occupée par une habitation**

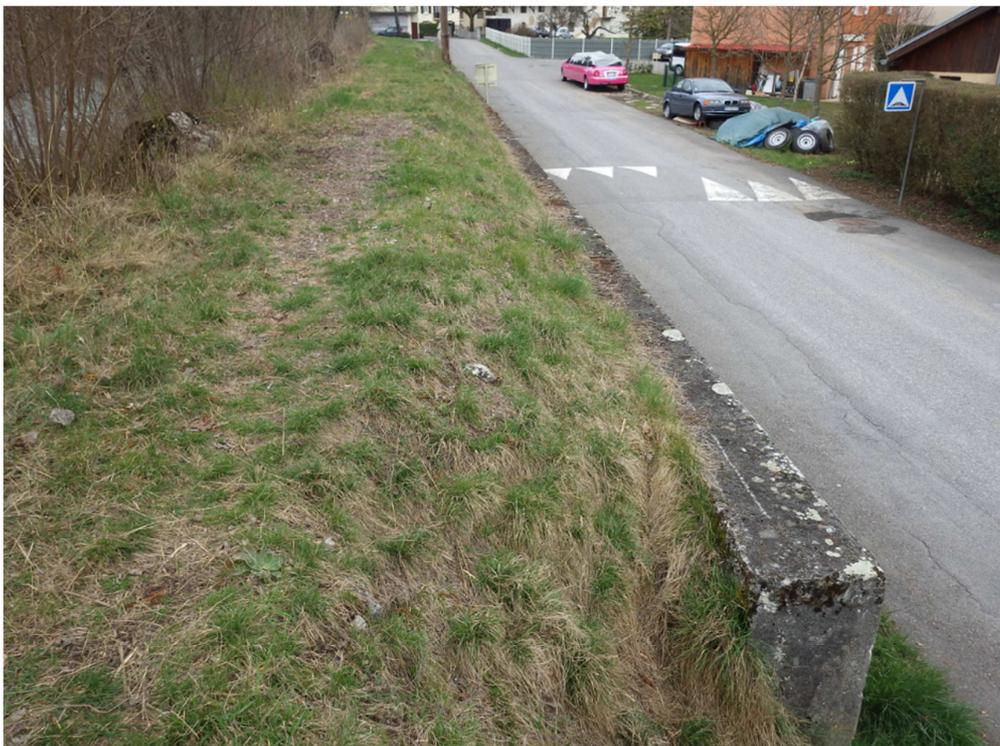
Moyenne, de l'ordre de 3H/2V, localement plus en pied d'ouvrage, à la faveur d'aménagement dans le pied de la digue (murs de soutènement, talus originel « rogné » pour faciliter l'implantation de pylônes électriques et de candélabres.

Photo n°2 : Empiètement sur la géométrie originelle de l'ouvrage – mur de soutènement

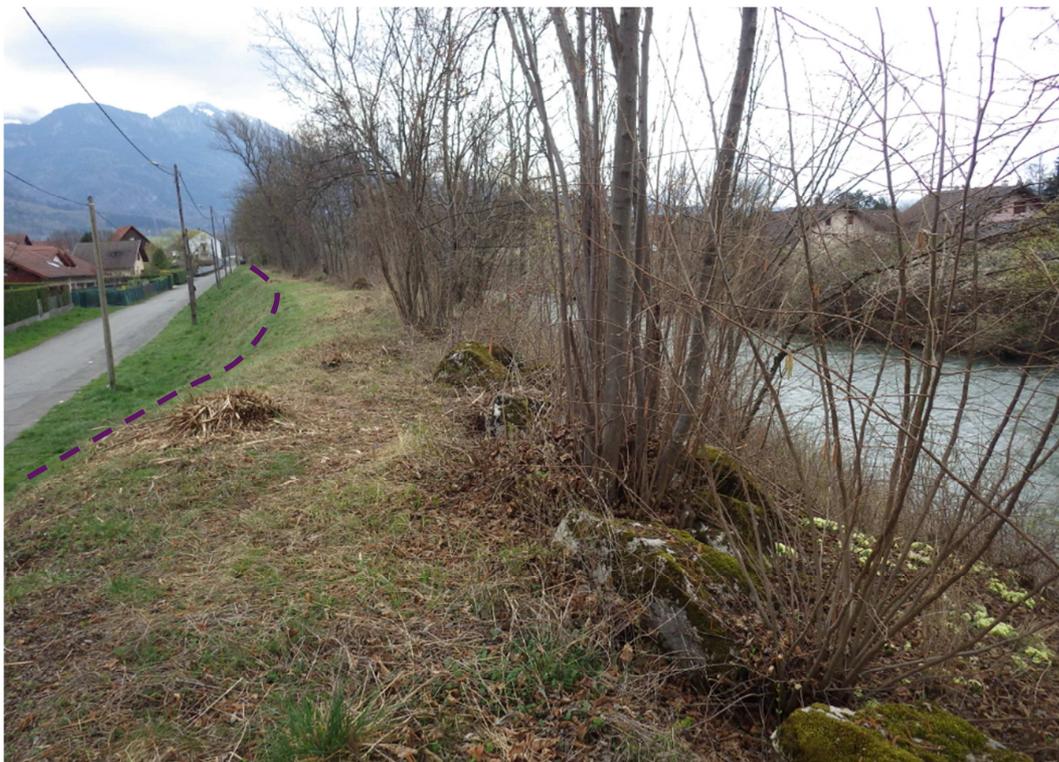
Photo n°3 : Empiètement sur la géométrie originelle de l'ouvrage – talus originel rogné

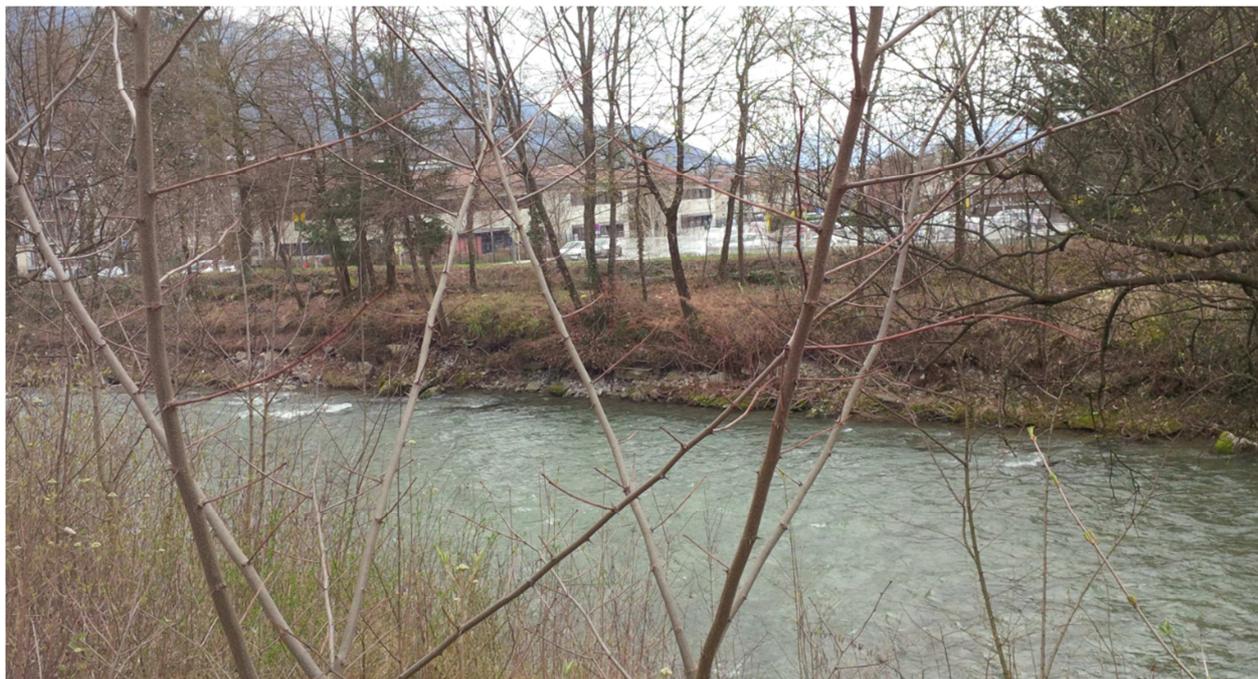
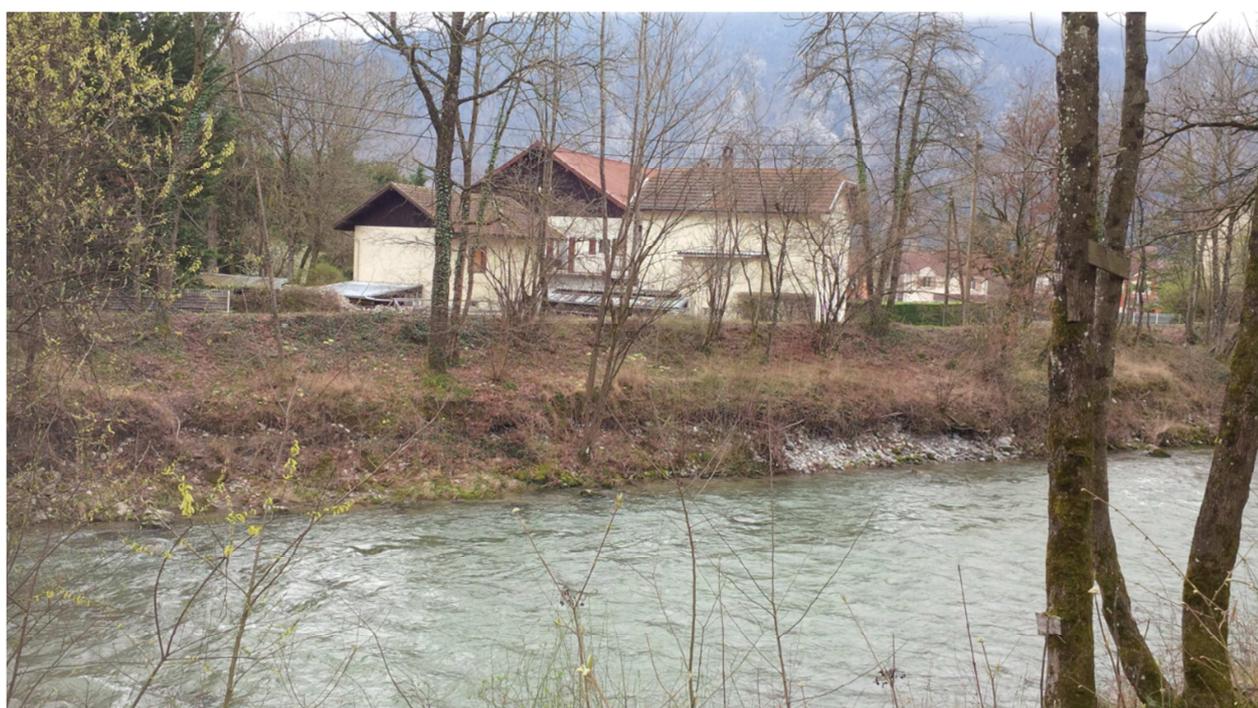
La hauteur de cette marche d'érosion est de l'ordre 1.5 m environ. Elle recoupe généralement largement le pied du talus aval de l'ouvrage.

Photos n°4 et 5 – Erosion linéaire le long du pied de berge/digue du Borne

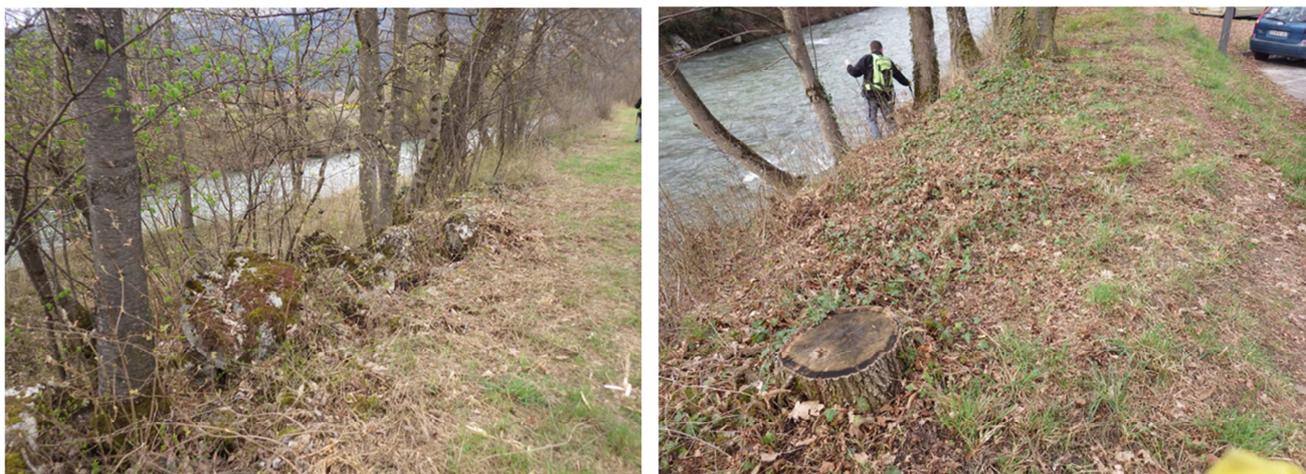
La crête de talus côté rivière et généralement bordé par un alignement d'essences arborées plus ou moins régulier. Il subsiste çà et là des souches, fraîchement coupées ou plus anciennes, largement implantées dans la crête de digue, étroite.

Photo n°6 et 7 – Végétation arborée en crête de digue et présences de souches

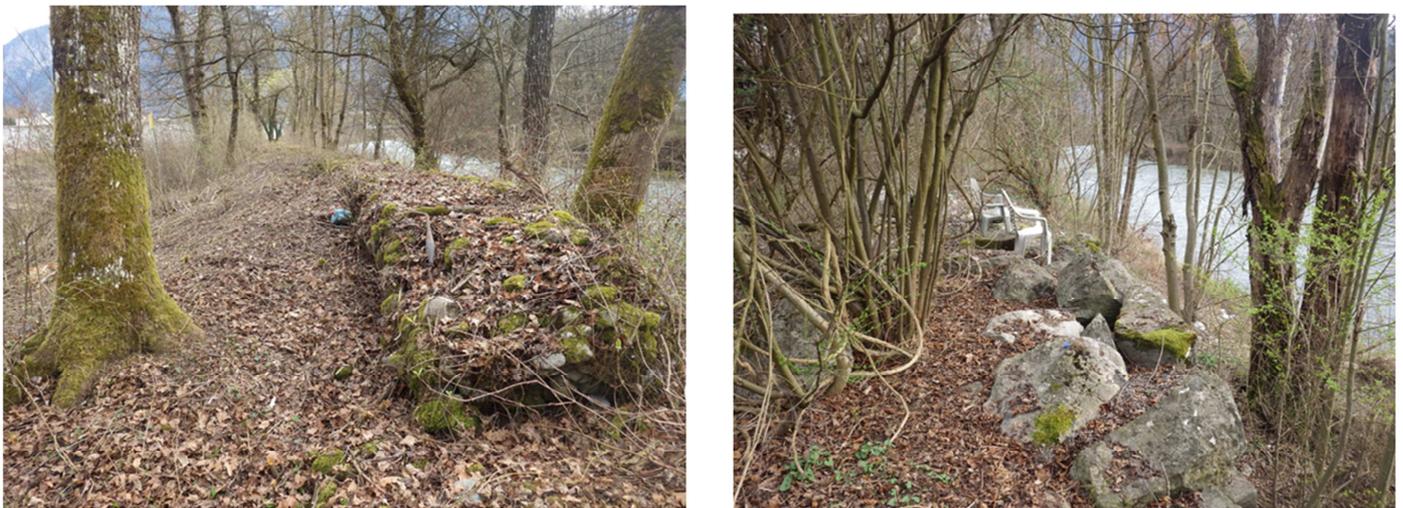
D'autre part compte tenu de la constitution et de la géométrie de l'ouvrage, peut-on réellement parler d'une digue ou simplement d'un cavalier/revanche hydraulique ?

**Photo n°4 et 5 - Extrémité aval de l'ouvrage : continuité discutable, points bas**

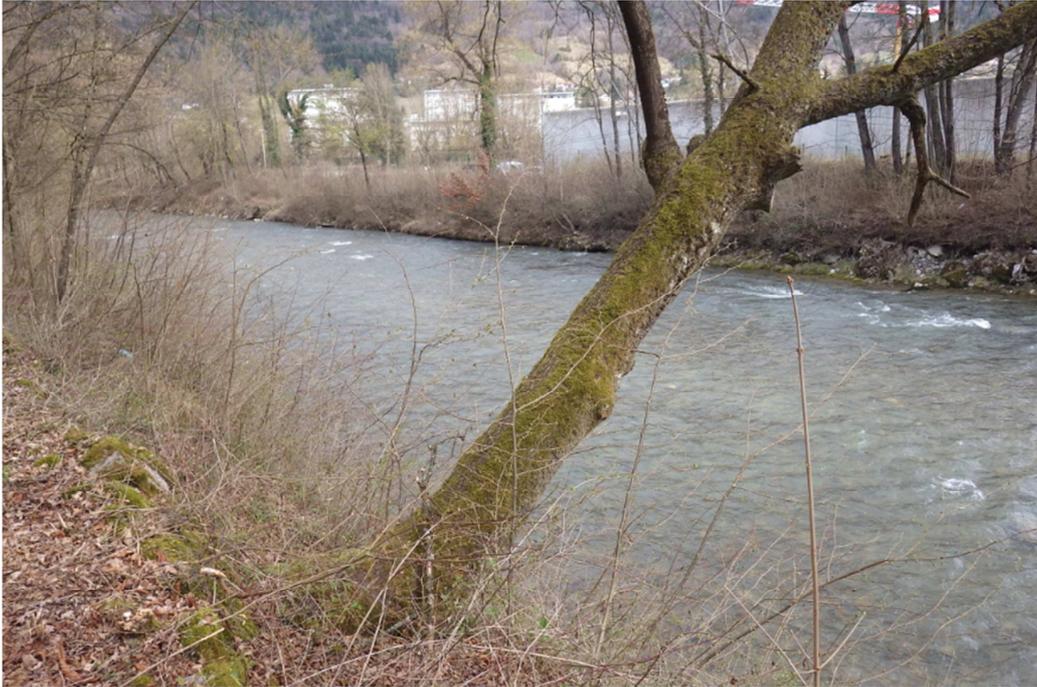
D'une manière analogue au tronçon amont Bois Jolivet B, le pied de digue est largement érodé côté rivière et ce de manière plus ou moins continue jusqu'à la confluence. La marche d'érosion atteint fréquemment 1.5 m à 2 m le long du linéaire

**Photo n°6 - érosion le long de la prison (vue prise depuis la berge opposée)**

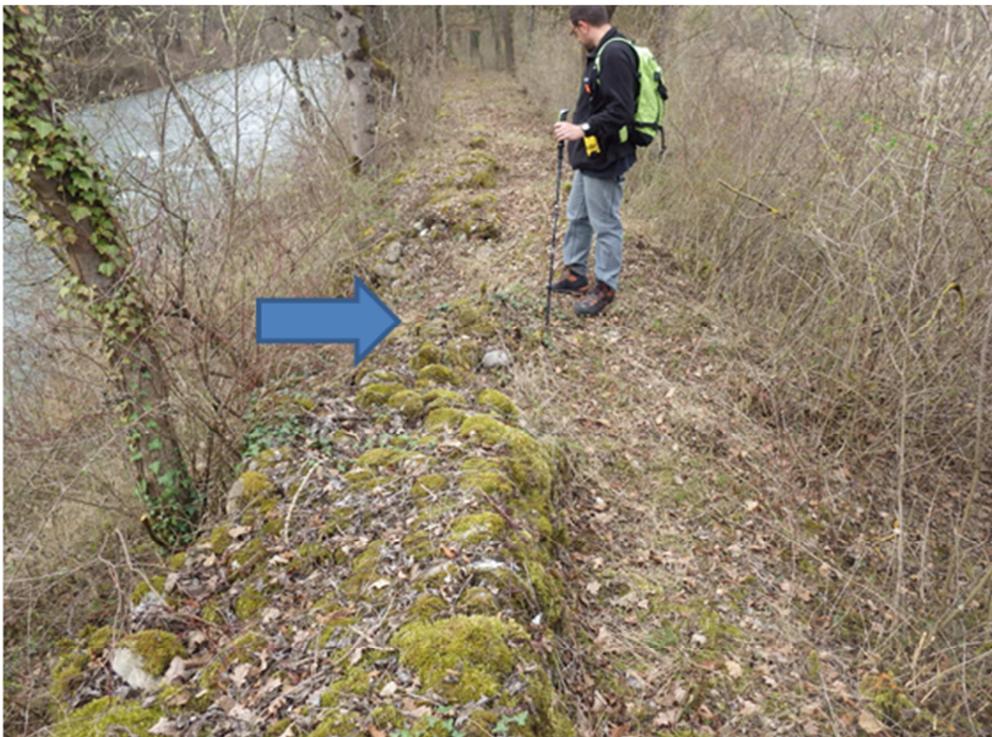
On note également une importante densité de végétation arborée dans le talus.

**Photo n°7 – gabions éventrés et densité importante de la végétation arborée**

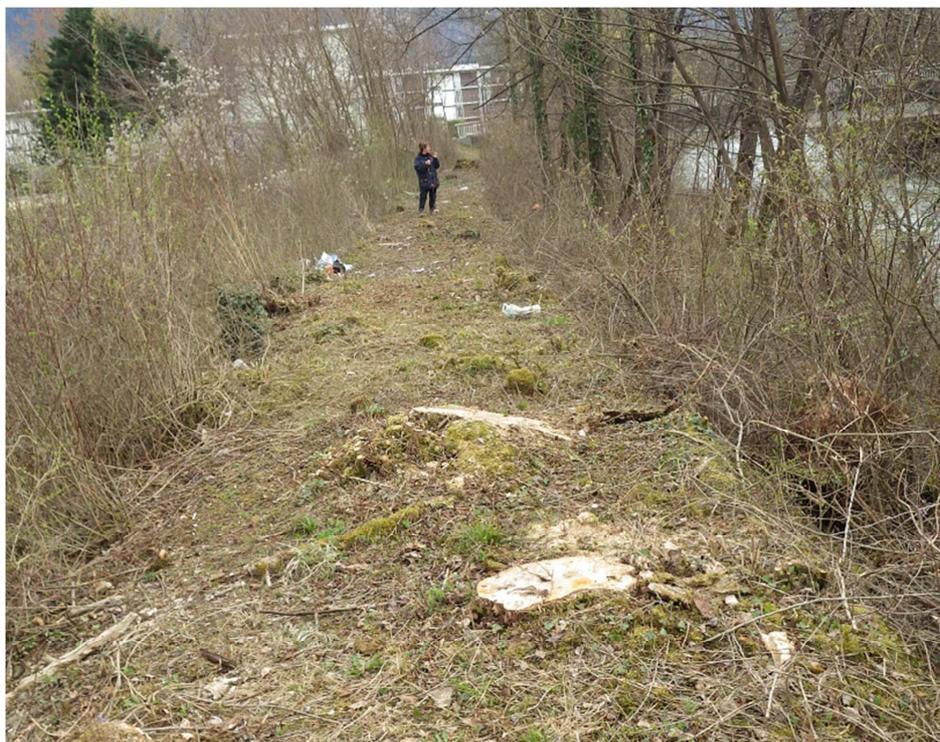
La crête de digue était colonisée par de nombreuses essences arborées de grandes dimensions qui ont été abattus avant notre intervention. Il reste désormais en place de très nombreuses souches, en particulier sur son extrémité amont.

Photo n°8 – densité importante de souches en crête

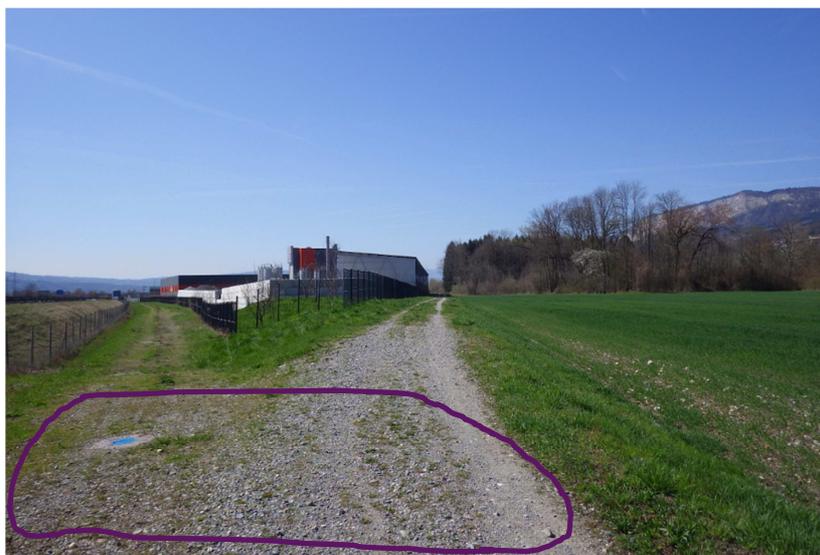
On observe cependant que la crête digue ne semble pas continue d'un point de vue altimétrique sur l'extrémité amont, tendant à générer un point bas. Le raccordement à l'A40 ne se fait pas de manière homogène d'un point de vue altimétrique.

Photo n°3 : présence d'un point bas à l'extrémité amont de l'ouvrage

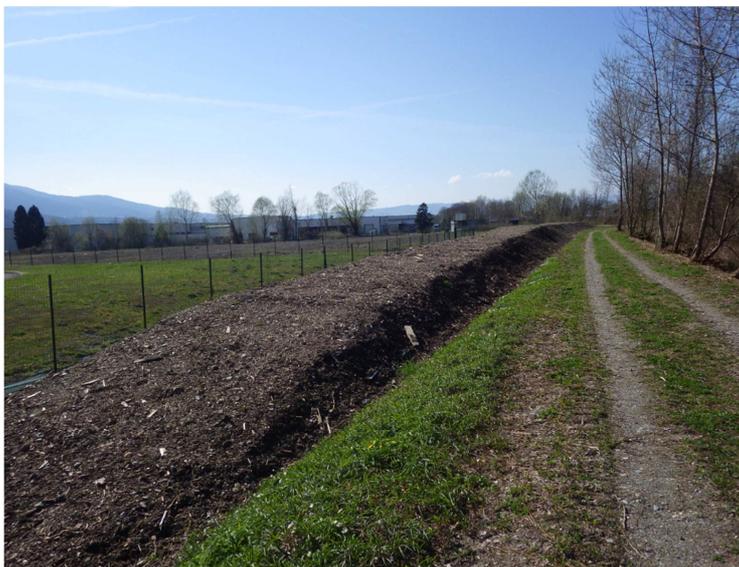
Néant, si l'on excepte les conditions de remblaiement disparates en pied de talus aval de digue.

Photo n°2 : conditions de remblaiement disparates à l'arrière de l'ouvrage

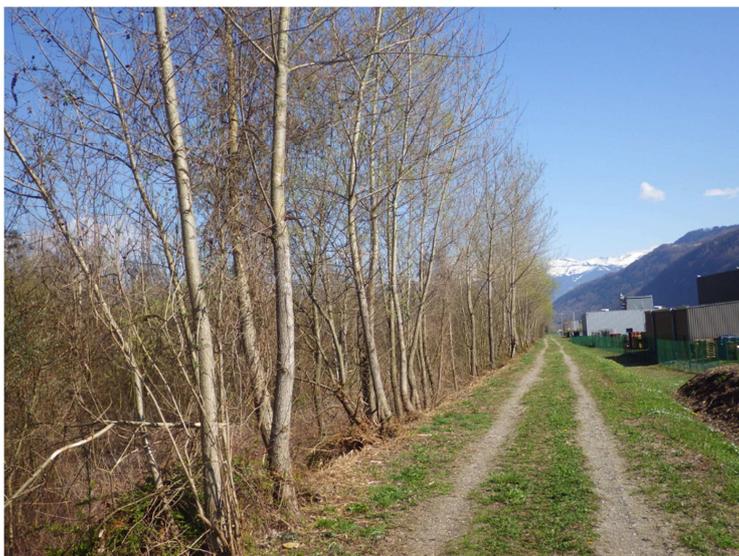
On note la présence d'une frange arborée clairsemée le long du talus amont de la digue.

Photo n°3 : Frange arborée le long du talus amont

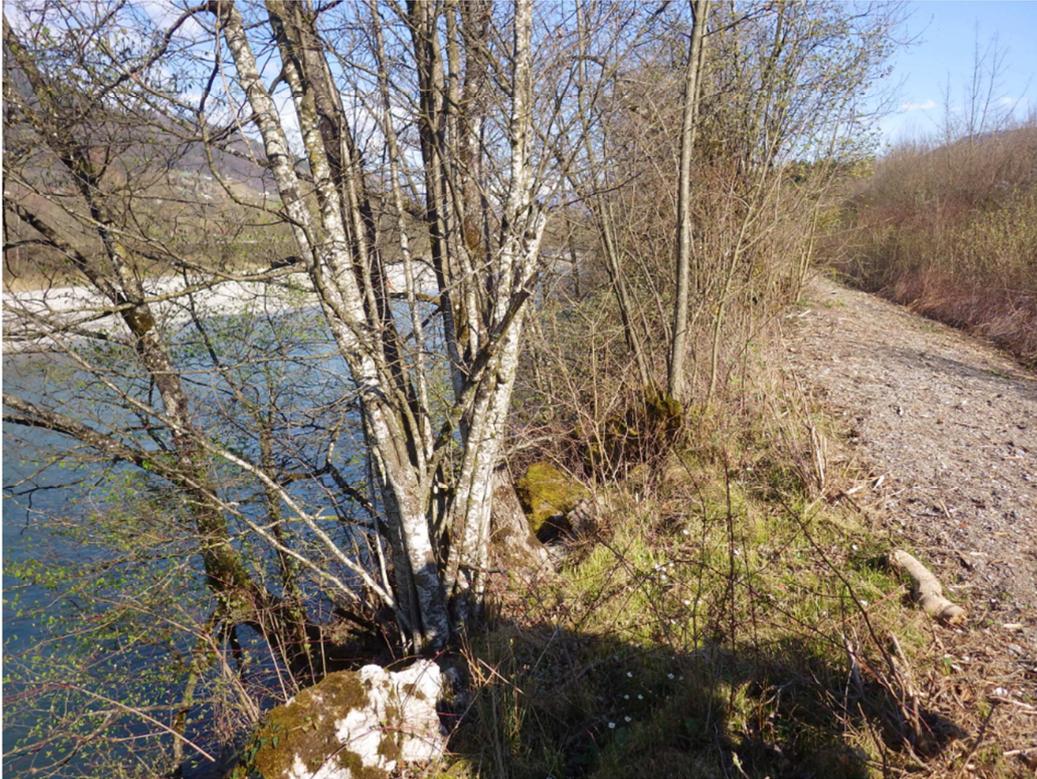
D'autre part, la végétation très dense, arborée, contribue à désorganiser les anciennes protections de talus originelles (gonflement, écartement des joints des perrés....).

**Photo n°2 – Désorganisation du talus amont**

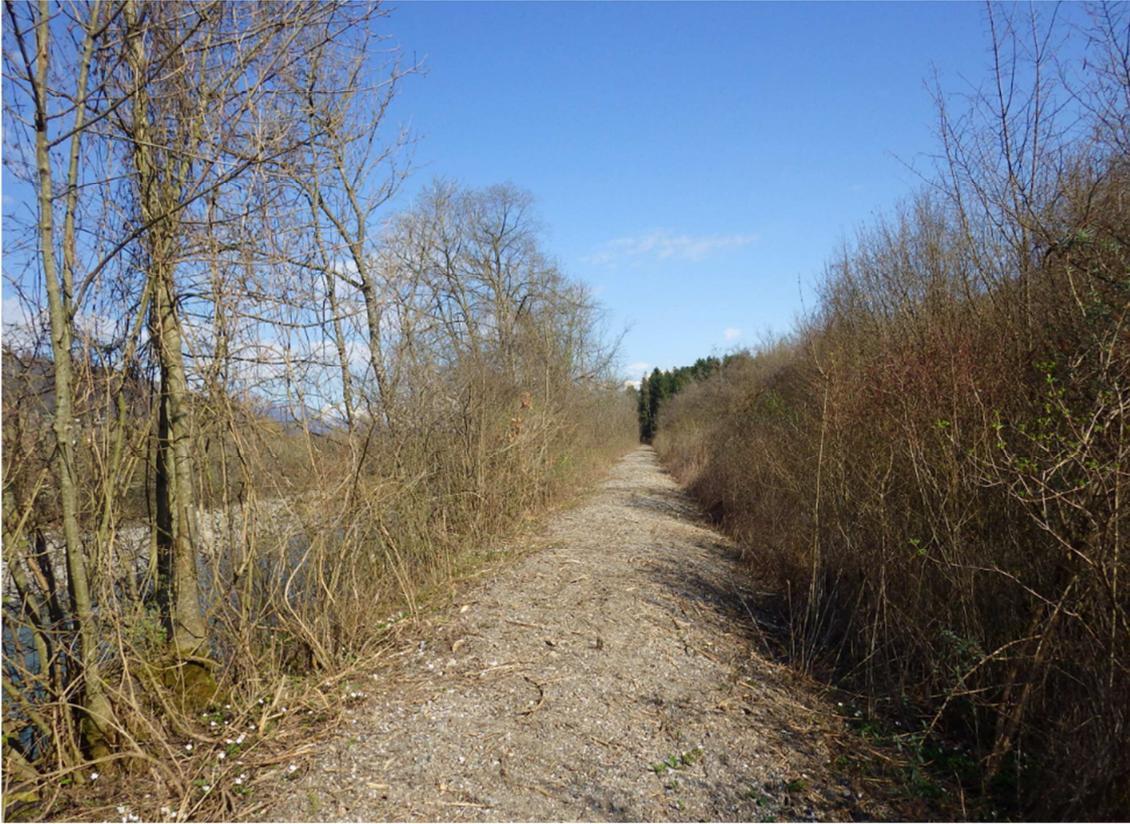
Néant, si l'on excepte la présence de l'importante végétation buissonnante présente qui masque globalement le talus de l'ouvrage.

**Photo n°3 – Talus aval colonisée par la végétation buissonnante**

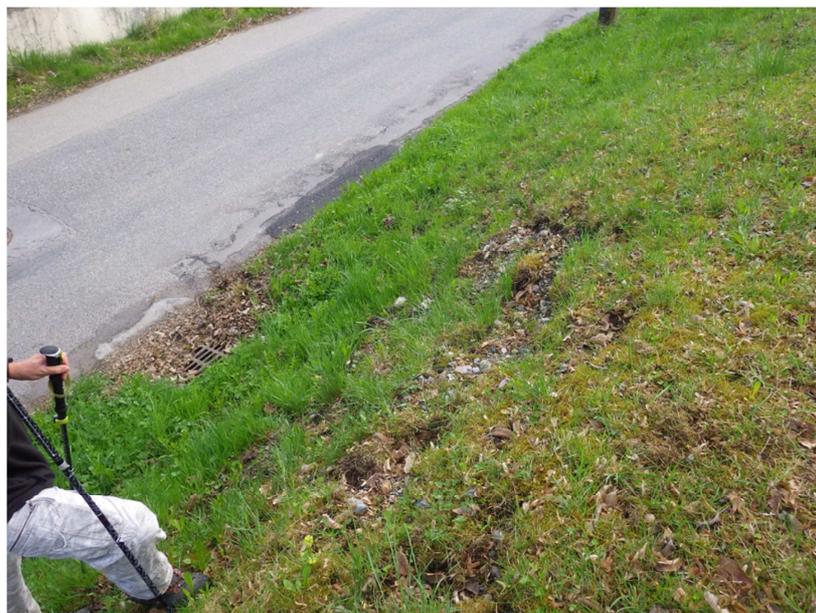
Présence de ravinements localisés sur le talus aval (raidissement des talus au niveau des bouches d'évacuation ?).

Photo n°3 : Ravinements talus aval

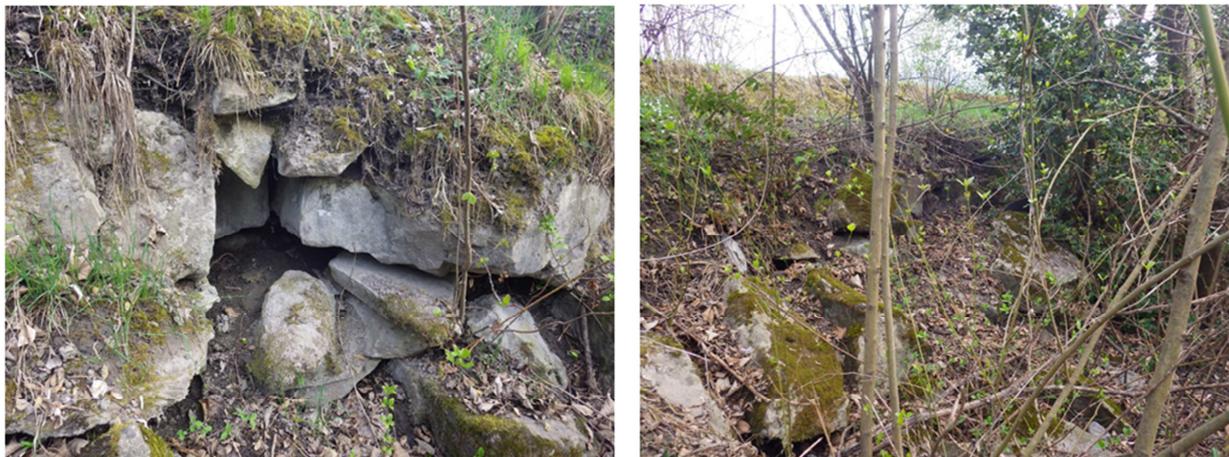
d'une part des phénomènes de sous-cavage importants, qui affaiblissent considérablement le pied de l'ouvrage côté rivière.

**Photos n°4 et 5 : Sous-cavage et désorganisation du pied de l'ouvrage suite à affouillement/incision du lit de l'Arve**

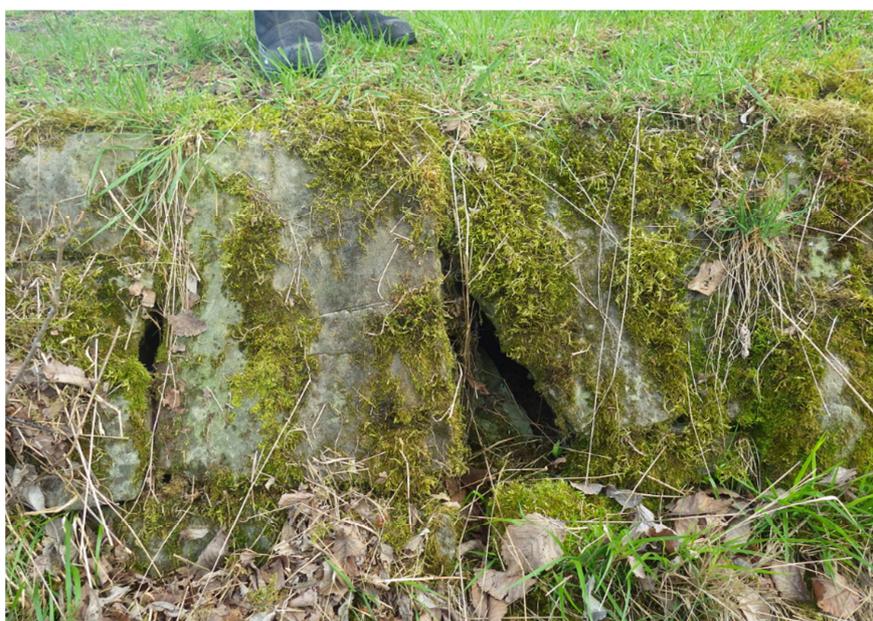
Il résulte l'apparition de mini-cavités dont la présence est dommageable à la stabilité de l'ouvrage.

**Photos n°6 : Apparition de mini-cavités à travers la carapace de protection**

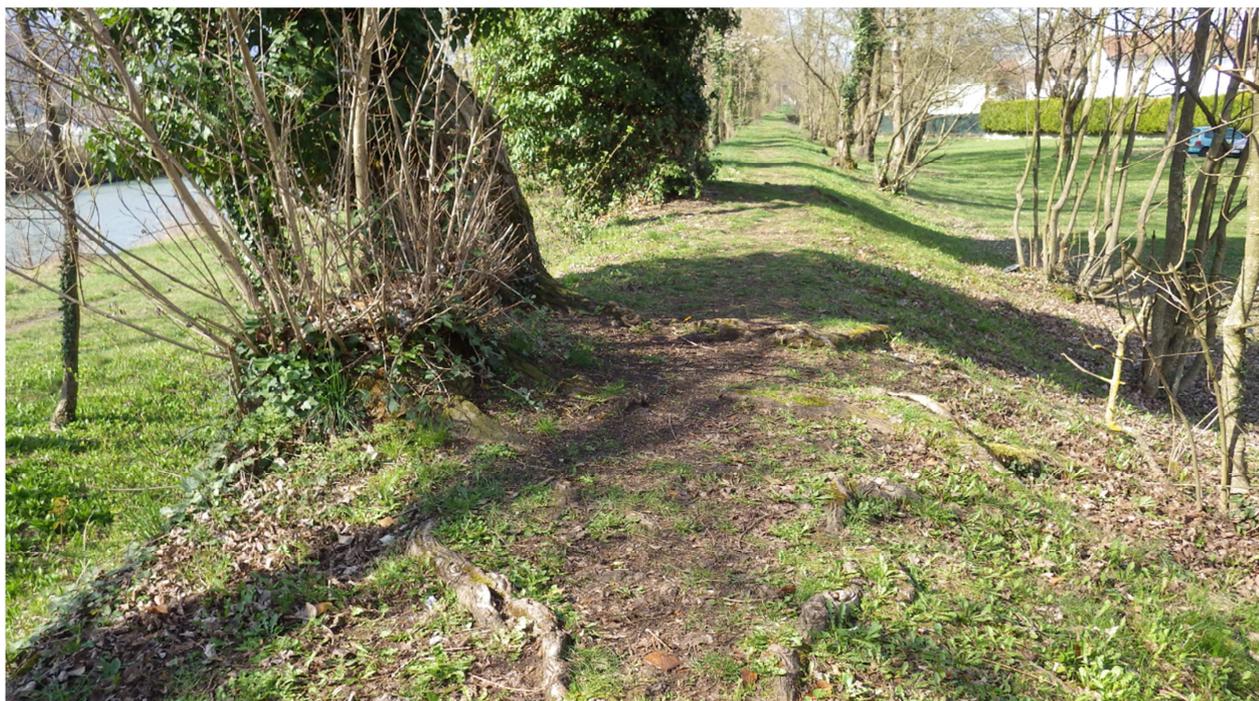
La présence de très gros sujets arborés contribue à diminuer significativement le niveau de surêté de l'ouvrage, les réseaux racinaires de ces derniers ayant largement colonisé le corps de l'ouvrage (présences de nombreuses racines traversantes).

**Photos n°7 : sujets arborés importants/ racines traversantes**

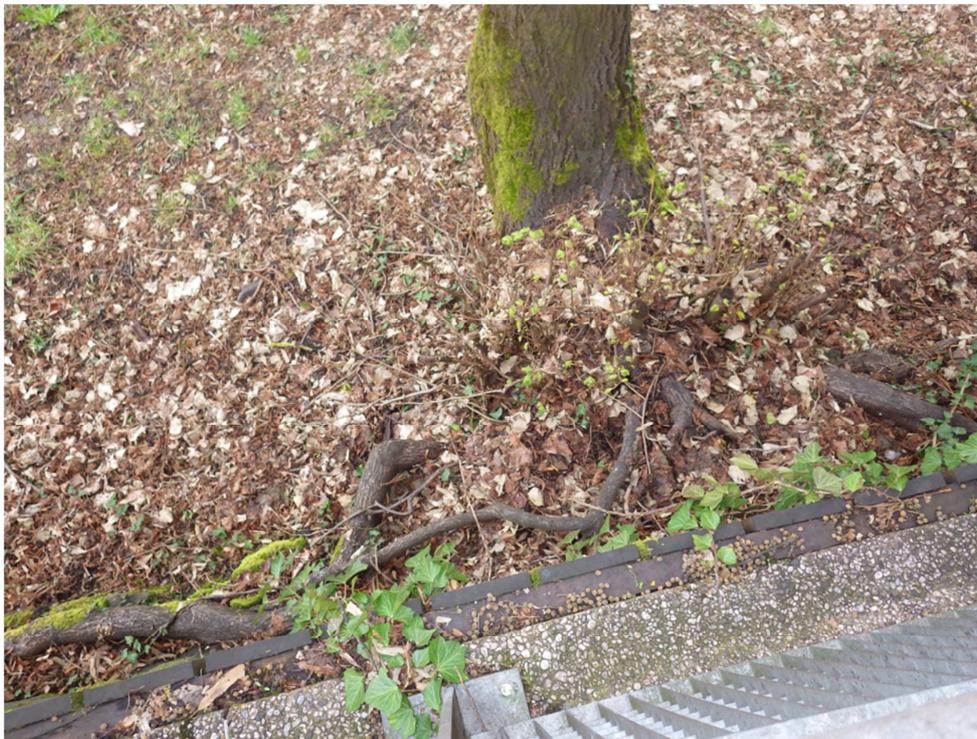
On note principalement la présence d'essences arborées éparses en pied des murs de quai, les racines cherchant parfois à s'insérer au sein des interstices de maçonnerie.

Photo n°3 – Talus amont plateforme – végétation arborée en pied/racines vagabondes

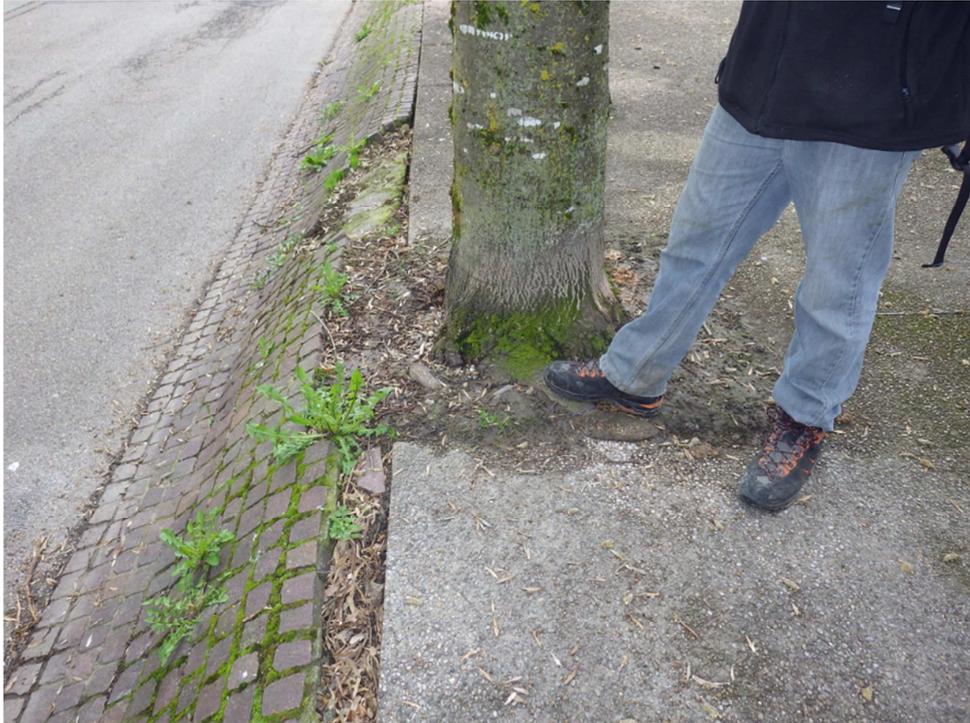
Le développement des arbres tend à déformer localement les abords existants de l'ouvrage (béton désactivé, revêtement talus aval).

**Photo n°4 – Déformation du fait du développement de la végétation arborée**

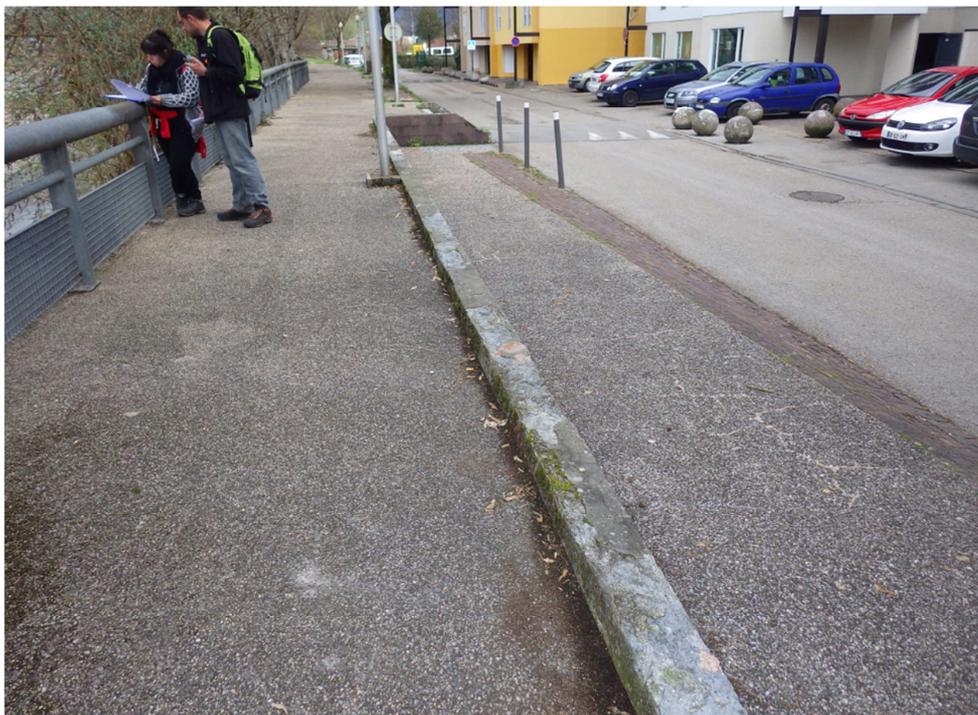
Néant, si l'on excepte la présence d'une rampe d'accès handicapée qui vient légèrement amincir la largeur en crête de la plateforme (impact discutable, à voir en fonction des niveaux effectifs de crue centennale dans le secteur).

**Photo n°5 – Rampe d'accès handicapé**

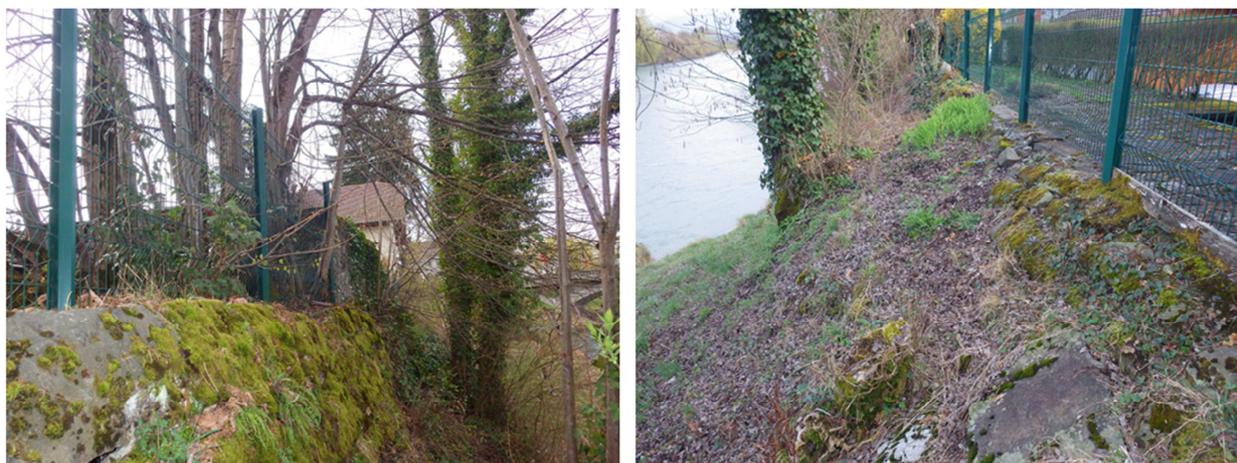
Les maçonneries côté rivière sont généralement assez dégradées du fait de leur vétusteté, et colonisées ponctuellement en pied par des essences arborées.

Photo n°3 et 4 – Maçonneries vétustes et végétation arborée en cours de développement
