# Etude de dangers des digues de la confluence Arve Borne

Visites techniques approfondies  
Etat des lieux – Fiches de synthèses

**ARVE-RG-BONNE-26.24 : Bonneville Entre Arve et  
Borne**

Mai 2017

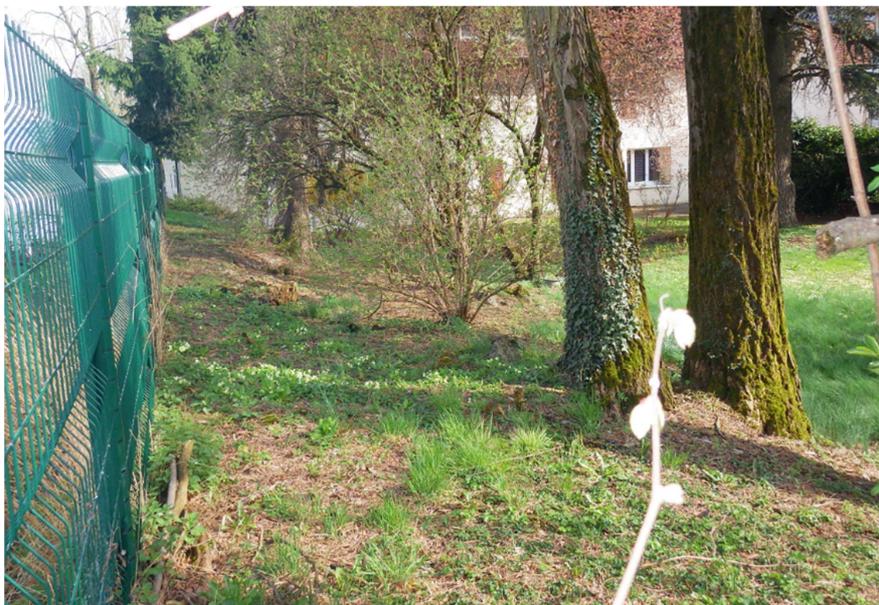
Néant, si l'on excepte le fait que quelques essences arborées isolées se développent dans le talus aval, et la présence d'un escalier d'accès dans la digue, qui vient diminuer localement la largeur en crête en amont de la construction encastrée dans la digue (originel ?).

Photo n°5 – Arbres isolés localement dans le talus aval

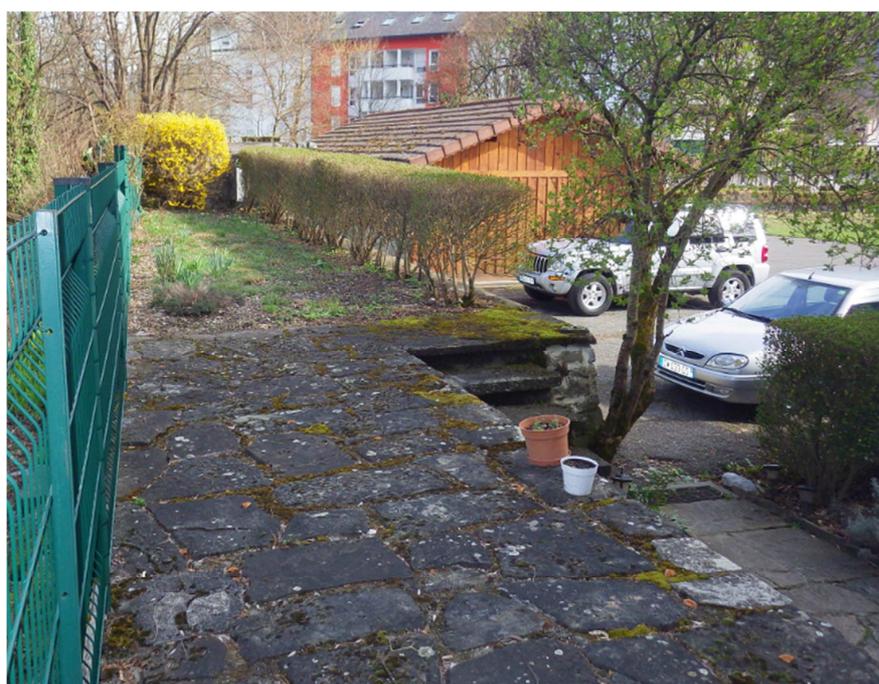
Photo n°6 – Escalier dans talus aval

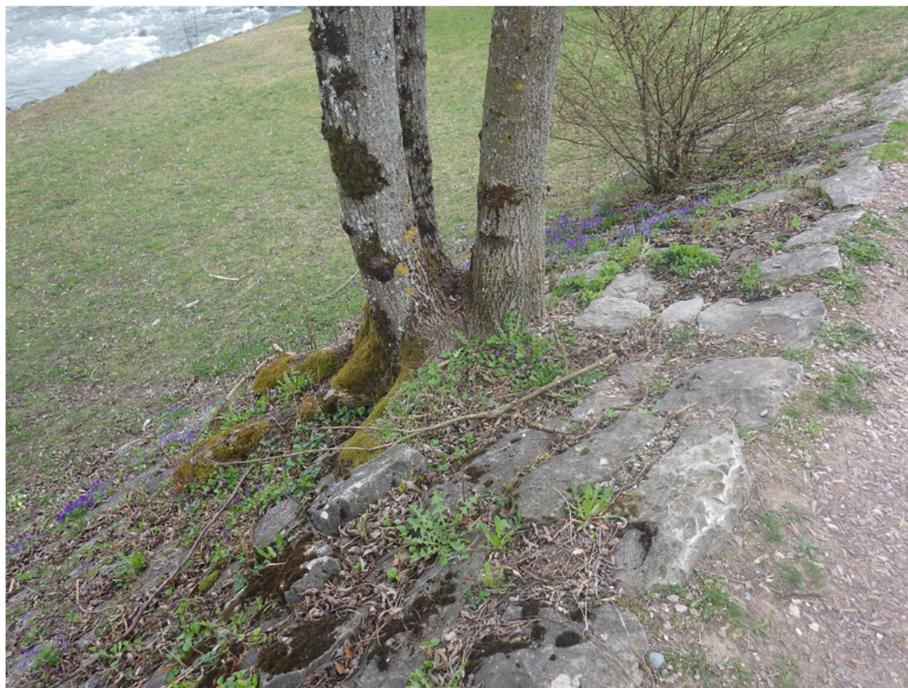
Présence d'une végétation arborée/souches contribuant à la déstructuration du perré de protection maçonné.

**Photo n°4 – Déstructuration du perré existant**

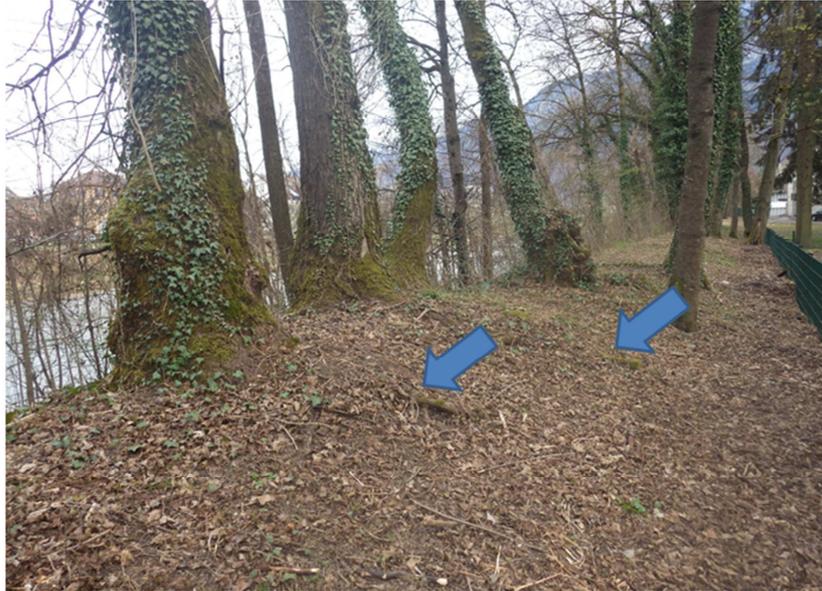
Du fait de la présence d'essences arborées parfois de grandes dimensions, on observe fréquemment de grosses racines sub-affleurantes courant le long de la crête (colonisation plus en profondeur du corps de digue par le système racinaire).

Photo n°5 – Présence de racines sub-affleurantes

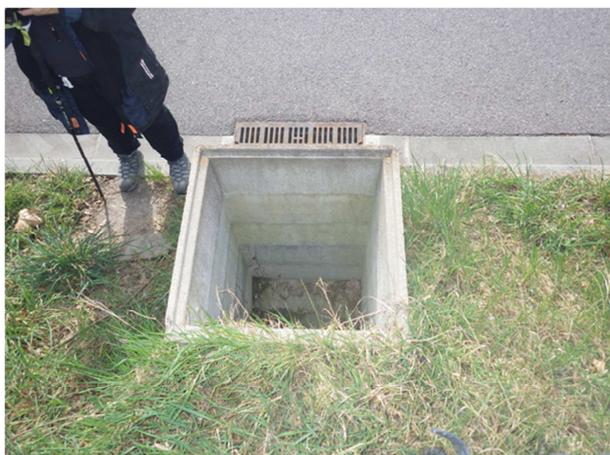
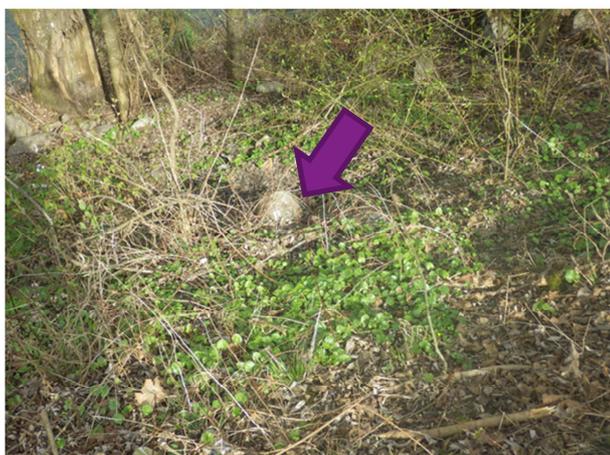
Photos n°3 et 4 : Conduite traversante sous l'ouvrage
