FICHES DE VISITE DES OUVRAGES D'ASSAINISSEMENT COLLECTIF DES COMMUNES DE CORDES-SUR-CIEL ET DES CABANNES

REALISEES PAR COGITE LE 26 AVRIL 2022, ACCOMPAGNEE PAR L'AGENT D'EXPLOITATION DU SECTEUR ET LE REPRESENTANT DE LA 4C.

2. STATION D'EPURATION « LA NAUZE » (CORDES-SUR-CIEL – LES CABANNES)

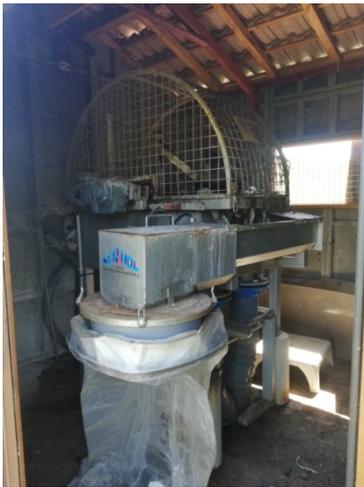
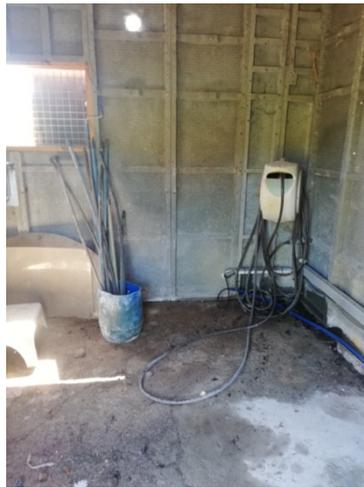
2.1.2. Prétraitement

Les équipements sont relativement récents et en bon état d'entretien. Il a toutefois été noté la présence de gaz H₂S (sulfure d'hydrogène) dans le local abritant le dégrilleur et dans le local technique voisin abritant l'armoire électrique et le bureau. Ce gaz représente un risque pour le personnel qui doit laisser le local technique s'aérer avant d'y pénétrer. Les équipements peuvent également se dégrader prématurément en présence de ce gaz. Par ailleurs, la porte du local du dégrilleur est constamment laissée ouverte pour éviter une trop forte concentration du gaz. Il a été proposé lors de la visite d'améliorer l'aération du local par une ventilation forcée ou de remplacer les portes en bois par des grilles, ce qui permettrait de fermer à clé le local tout en laissant le gaz s'évacuer à l'extérieur. Une concertation devra avoir lieu avec la collectivité sur ce sujet.

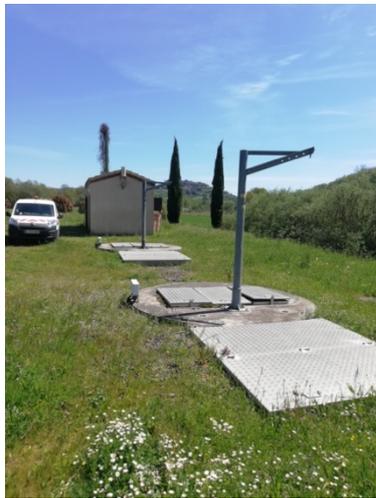
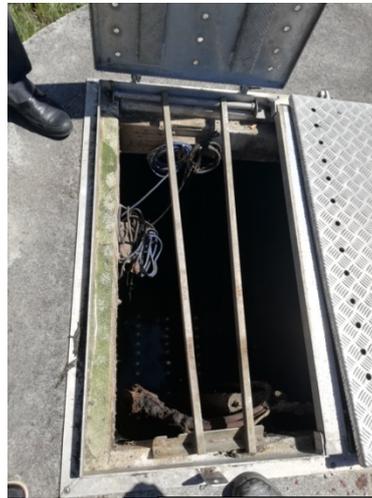
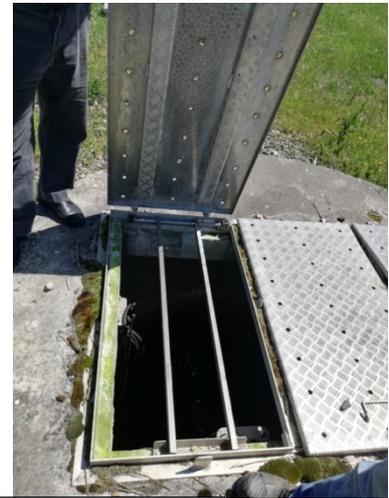
2.1.3. Postes de relèvement (PR1 et PR2)

PR1 et PR2 équipés de barres stop-chute.

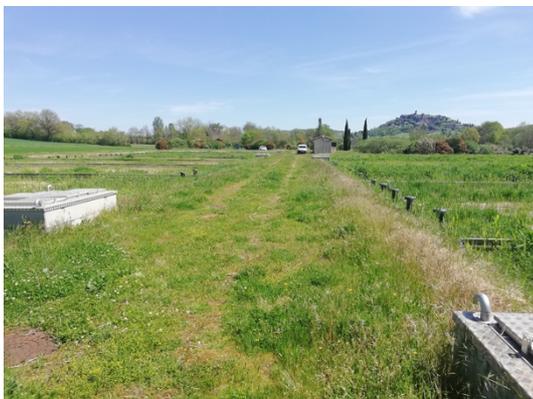
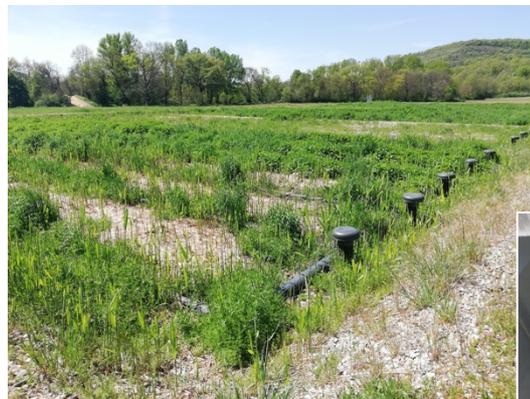
2.1.4. Filtres plantés de roseaux (1^{er} et 2^{ème} étages)

Des adventices sont présentes dans chacun des 9 filtres. Leur prolifération rend l'arrachage très difficile. Un ennoyage des filtres pourrait être testé pour ralentir leur croissance.

Entretien des locaux / ouvrages	Le site et les équipements (dégrilleur, chasse et filtres) sont en bon état. Les adventices présentes dans les filtres devront être arrachées ou noyées. Bien que les filtres n'aient jamais été curés, cela ne semble pas nécessaire pour le moment.	Prestataire

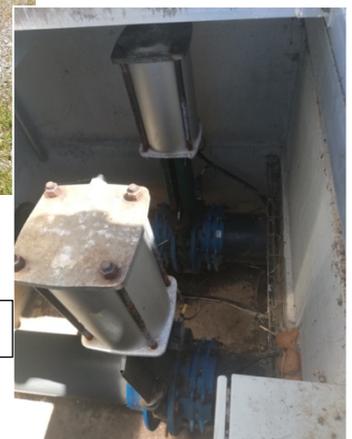
Vannes pneumatiques

La fenêtre du local technique est ancienne et vétuste. Il serait souhaitable de la remplacer. L'exploitant a également précisé que compte tenu de la durée de vie des vannes pneumatiques, celles-ci seraient à renouveler d'ici environ 10 ans.
