FICHES DE VISITE DES OUVRAGES D'ASSAINISSEMENT COLLECTIF DE LA COMMUNE DE LABARTHE-BLEYS

REALISEES PAR COGITE LE 26 AVRIL 2022, ACCOMPAGNEE PAR LE MAIRE DE LA COMMUNE ET LE REPRESENTANT DE LA 4C.

2. STATION D'ÉPURATION « BOURG » (LABARTHE-BLEYS)

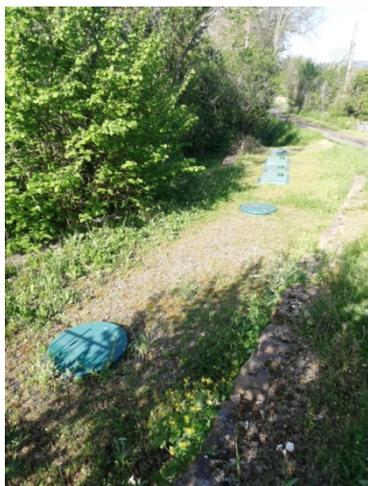
2.1.2. Fosse à graisse et filtre granulaire à coco

Fosses au 1^{er} plan et filtres à coco au 2nd plan

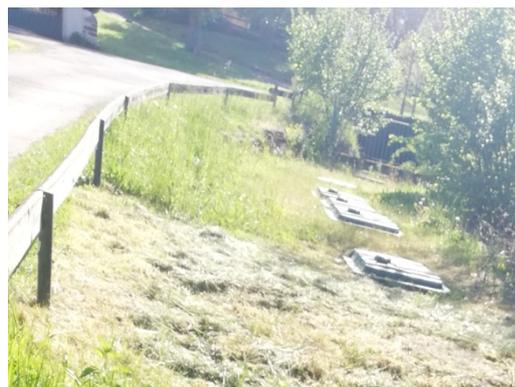
La station, d'une capacité de 30 équivalents habitants, est relativement ancienne. Elle a été mise en service le 1^{er} février 2016. Elle se situe en bord de route à l'entrée du village, en aval de l'ancien lavoir. Elle n'est pas clôturée, seule une glissière de sécurité en bois la sépare de la route et évite aux véhicules d'y rouler dessus. Ce choix a été fait lors de la création de la STEP pour respecter une forte volonté d'intégration paysagère de la STEP dans le village. La sécurisation du site contre d'éventuels actes de malveillance pourrait donc être améliorée.

Glissière de sécurité entre la route et la STEP
