FICHES DE VISITE DES OUVRAGES D'ASSAINISSEMENT COLLECTIF DE LA COMMUNE DU RIOLS

REALISEES PAR COGITE LE 27 AVRIL 2022, ACCOMPAGNES PAR LE MAIRE.

2. STATION D'ÉPURATION « BOURG » (LE RIOLS)

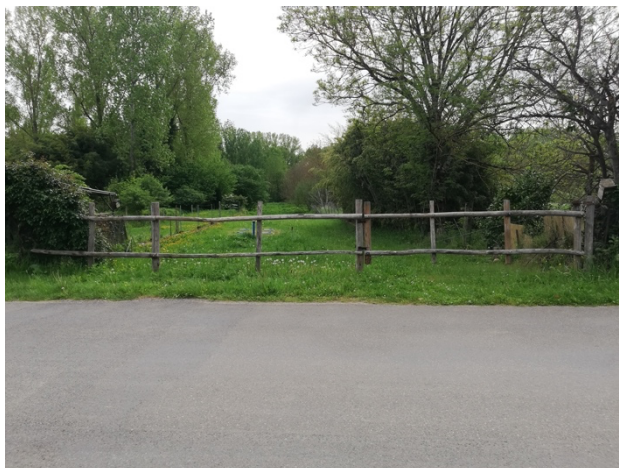
2.1.1. Extérieurs

L'herbe ayant repoussée, un nouveau passage à cette période de l'année (printemps) pour l'entretien des abords est nécessaire.

Le site est en bordure de route et facilement accessible. Un véhicule peut stationner sur l'accotement ou se garer à quelques mètres sur le parking de la mairie. Il est clôturé sur les côtés par les jardins voisins. Le bout de la parcelle côté ruisseau n'est pas clôturé et le portail en bois a été réalisé par la mairie.

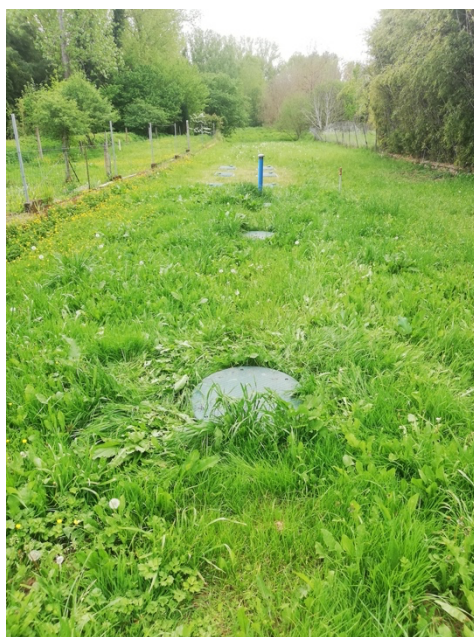
2.1.2. Fosse toutes eaux et filtre multicouche à coco

Elle se compose d'une fosse toutes eaux, d'un répartiteur de débit, d'un filtre multicouche et d'un regard de prélèvement. Le type de filière est un filtre compact à coco. Elle dispose également d'un robinet d'eau avec compteur pour le nettoyage de la fosse.

La fosse n'a jamais été vidangée jusqu'à présent. Toutefois, il a été précisé lors de la visite que cette vidange serait à prévoir d'ici 2 ans. Une problématique sur les factures impayées par certains usagers a également été soulevée.
