# FICHES DE VISITE DES OUVRAGES D'ASSAINISSEMENT COLLECTIF DE LA COMMUNE DE LOUBERS

*REALISEES PAR COGITE LE 27 AVRIL 2022, ACCOMPAGNEE PAR LE REPRESENTANT DE LA 4C.*

## 2. STATION D'ÉPURATION « BOURG » (LOUBERS)

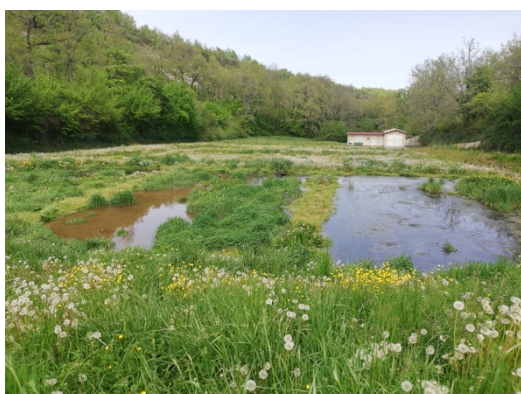
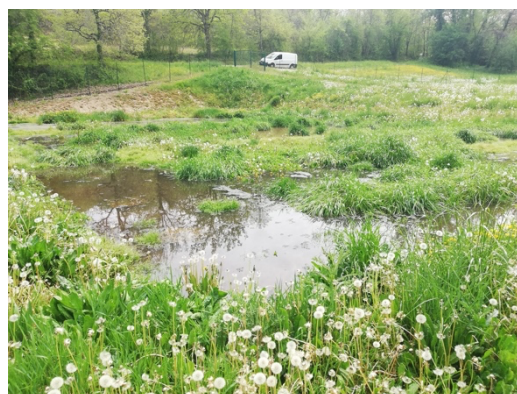
Les bassins d'infiltration utilisés du 1<sup>er</sup> étage sont colonisés par des adventices. Elles devront être retirées.

Seul le 1<sup>er</sup> étage de traitement est utilisé, les étages n°2 et n°3 ne sont finalement pas utiles au fonctionnement de la station. Le SATESE propose d'améliorer la répartition de l'effluent dans les bassins d'infiltrations du 1<sup>er</sup> étage en ajoutant des conduites de répartition.

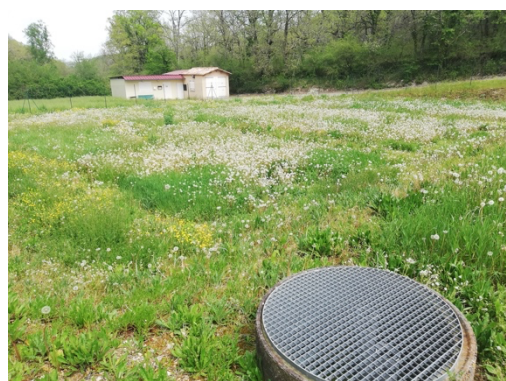
3<sup>ème</sup> étage non utilisé recouvert d'herbes
