FICHES DE VISITE DES OUVRAGES D'ASSAINISSEMENT COLLECTIF DE LA COMMUNE DE MILHARS

REALISEES PAR COGITE LE 26 AVRIL 2022, ACCOMPAGNEE PAR LE MAIRE.

2. STATION D'ÉPURATION « BOURG » (MILHARS)

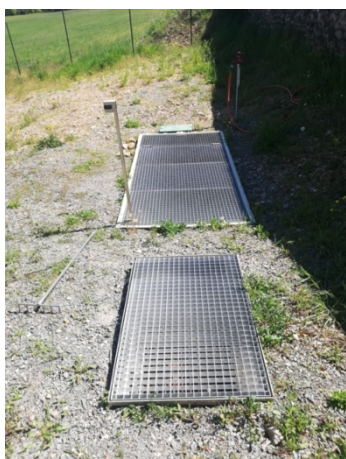
Dégrilleur au 1^{er} plan en très bon état. RAS.
 Bassin de chasse au 2^{ème} plan avec compteur de bâchées en très bon état également. RAS

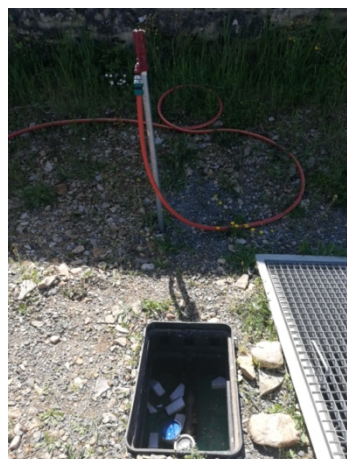
Robinet d'eau avec compteur.

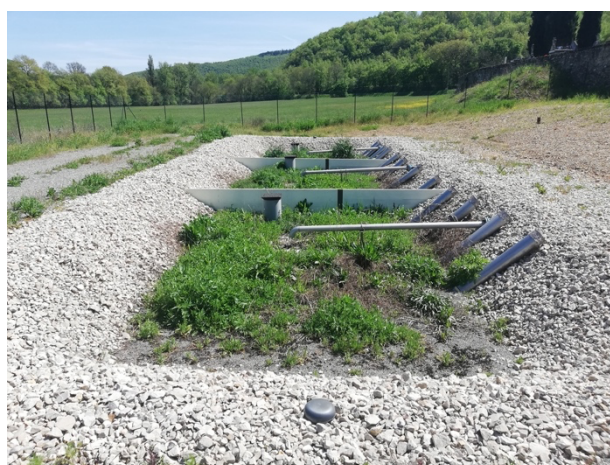
De par sa mise en service récente, la présence des roseaux est faible dans les filtres (roseaux parsemés et de petite taille). Les filtres sont en revanche colonisés par des adventices (orties et herbes diverses). L'arrachage des adventices n'a pas suffi à éviter que ce phénomène ne se reproduise. Un ennoyage des filtres, avec avis préalable du SATESE, pourrait être testé pour limiter leur prolifération. Il semble que dans le filtre n°2, la croute de boue qui s'est constituée à la surface ait affixé les végétaux sur une partie du filtre car on note l'absence de roseaux et d'adventices.

3 filtres plantés de roseaux

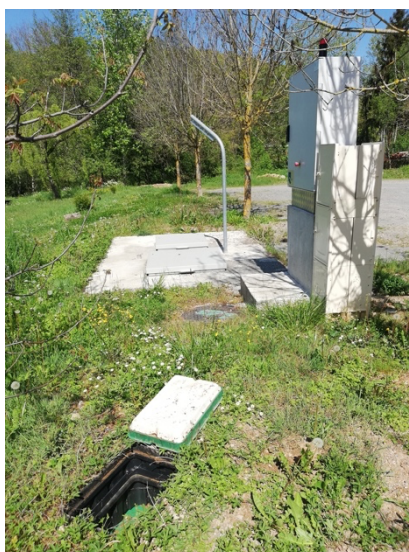
Le site et les équipements sont en bon état d'entretien.
