FICHES DE VISITE DES OUVRAGES D'ASSAINISSEMENT COLLECTIF DE LA COMMUNE DE MOUZIEYS-PANENS

REALISEES PAR COGITE LE 27 AVRIL 2022, ACCOMPAGNEE PAR LE MAIRE.

2. STATION D'ÉPURATION « BOURG » (MOUZIEYS-PANENS)

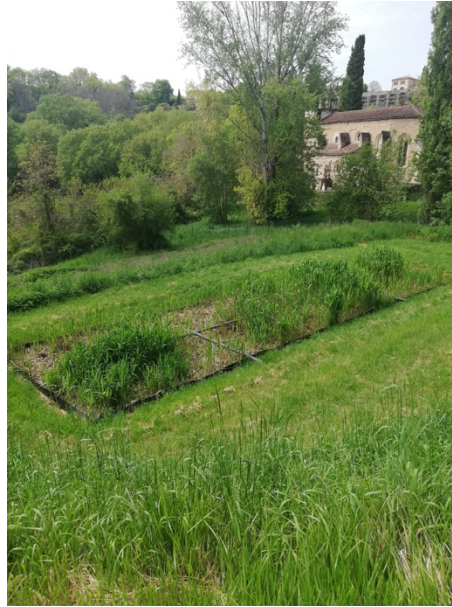
2.1.3. Filtres plantés de roseaux

Aucun point noir particulier n'a été remonté lors de la visite. Les roseaux sont relativement bien développés.
