FICHES DE VISITE DES OUVRAGES D'ASSAINISSEMENT COLLECTIF DE LA COMMUNE DE ST-MICHEL-DE-VAX

REALISEES PAR COGITE LE 26 AVRIL 2022, ACCOMPAGNEE PAR UN ELU DE LA COMMUNE.

2. STATION D'EPURATION « BOURG » (ST-MICHEL-DE-VAX)

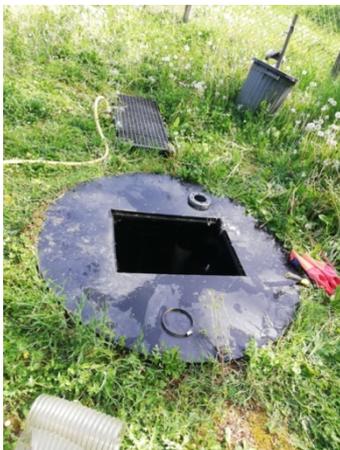
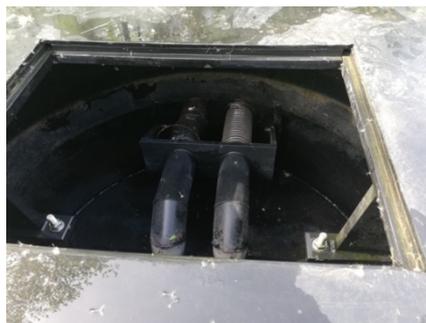
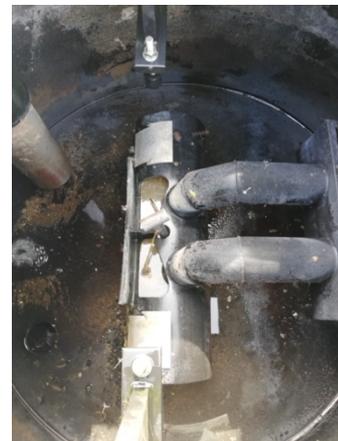
2.1.2. Prétraitement

Les équipements sont relativement en bon état mais le flexible dans la cuve de bâchée se casse en raison du nombre important de bâchées. Ce nombre élevé de bâchée résulterait d'une entrée d'eau claire dans le réseau mais aucune investigation n'a permis d'en identifier l'origine. Toutefois, la STEP étant surdimensionnée par rapport au besoin du village, cela ne gêne pas le fonctionnement de la station.

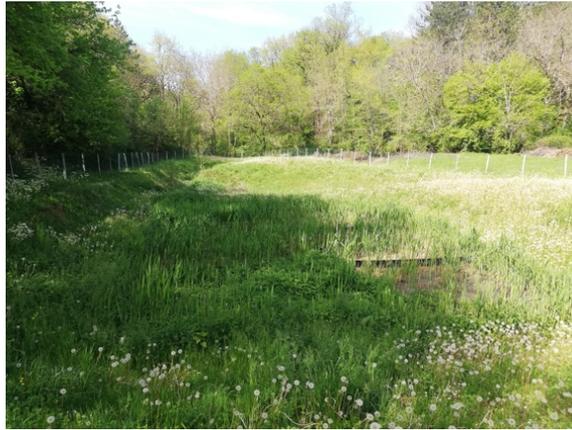
2.1.3. Filtres plantés de roseaux

Les orties se développent dans les filtres. Ils devront être arrachés ou noyés.
