# FICHES DE VISITE DES OUVRAGES D'ASSAINISSEMENT COLLECTIF DE LA COMMUNE DE VAOUR

*REALISEES PAR COGITE LE 27 AVRIL 2022, ACCOMPAGNES PAR L'AGENT D'EXPLOITATION ET UNE ELU.*

## 2. STATION D'ÉPURATION « BOURG » (VAOUR)

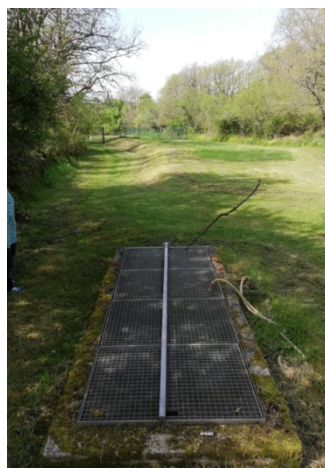
#### 2.1.1. Déversoir d'orage

Il n'existe pas de local d'exploitation et de poste de relèvement sur le site de la STEP. En revanche, un déversoir d'orage est situé juste en amont de la station.

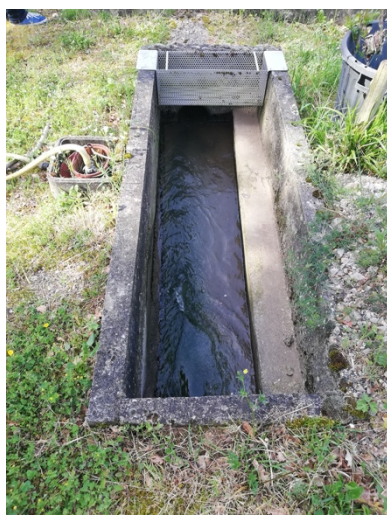
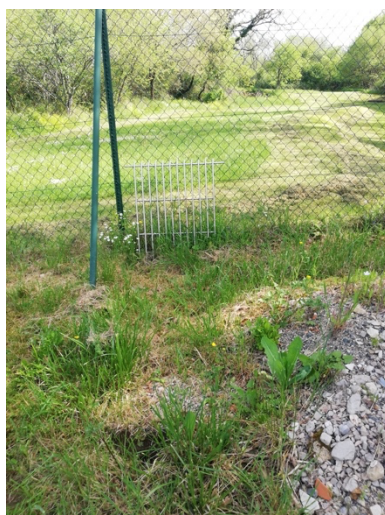
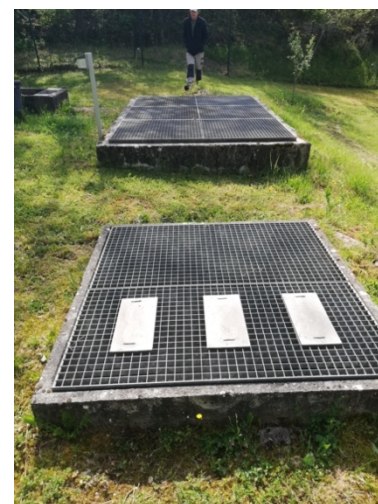
#### 2.1.2. Prétraitement

La grille du dégrilleur a été retirée pour faciliter l'exploitation et éviter que celui-ci ne se bouche trop souvent. Les lingettes et autres flottants restent tout de même bloqués dans le dégrilleur (hors période d'intempéries), ce qui permet à l'agent de les évacuer.

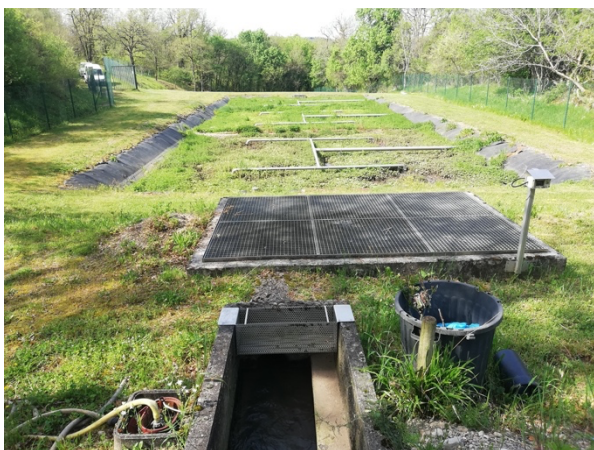
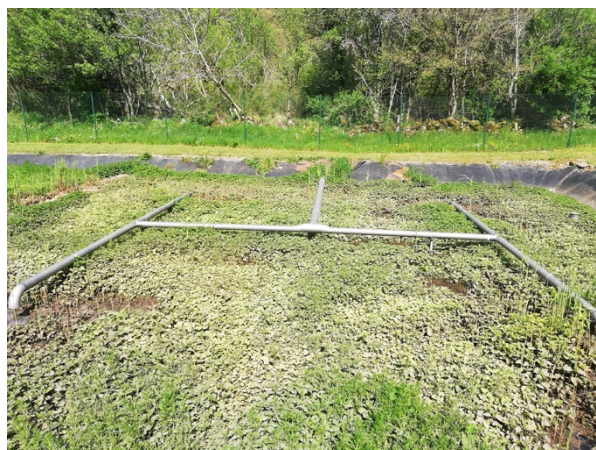
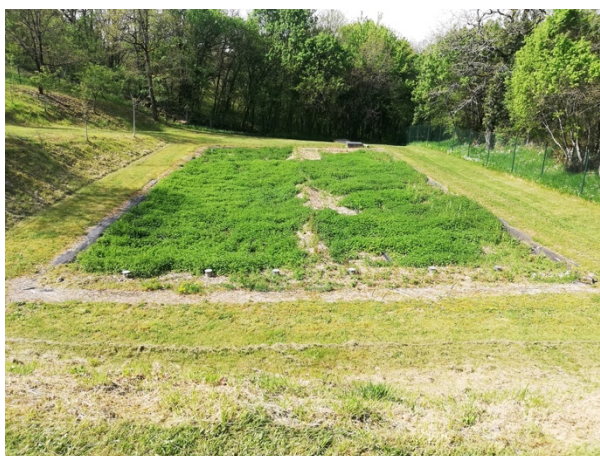
### 2.1.3. Filtres plantés de roseaux

La géomembrane des filtres est déchirée par endroits. Elle devra être reprise par la collectivité à moyen terme pour assurer l'étanchéité des lits. Une forte présence d'adventices est constatée dans les filtres, compte tenu de leur développement les filtres pourraient être envoyés pour essayer de les limiter.

Les roseaux sont assez faibles en raison de la dernière vague de gel qui a retardé leur croissance. Le niveau de boues est relativement haut, le curage des filtres sera à prévoir dans les 5 prochaines années.
