Objet : Rapport d'incident suite à la coulée de four du 25 décembre 2017

# Rapport d'incident de la coulée de four du 25 décembre 2017 à O-I Manufacturing Veauche

**Lieu :** Four 4 (construction en 2013, combustion mixte : gaz + fioul lourd)

**Evènement :** Coulée de verre – 1 ATAA (Brûlure au 2<sup>nd</sup> degré)

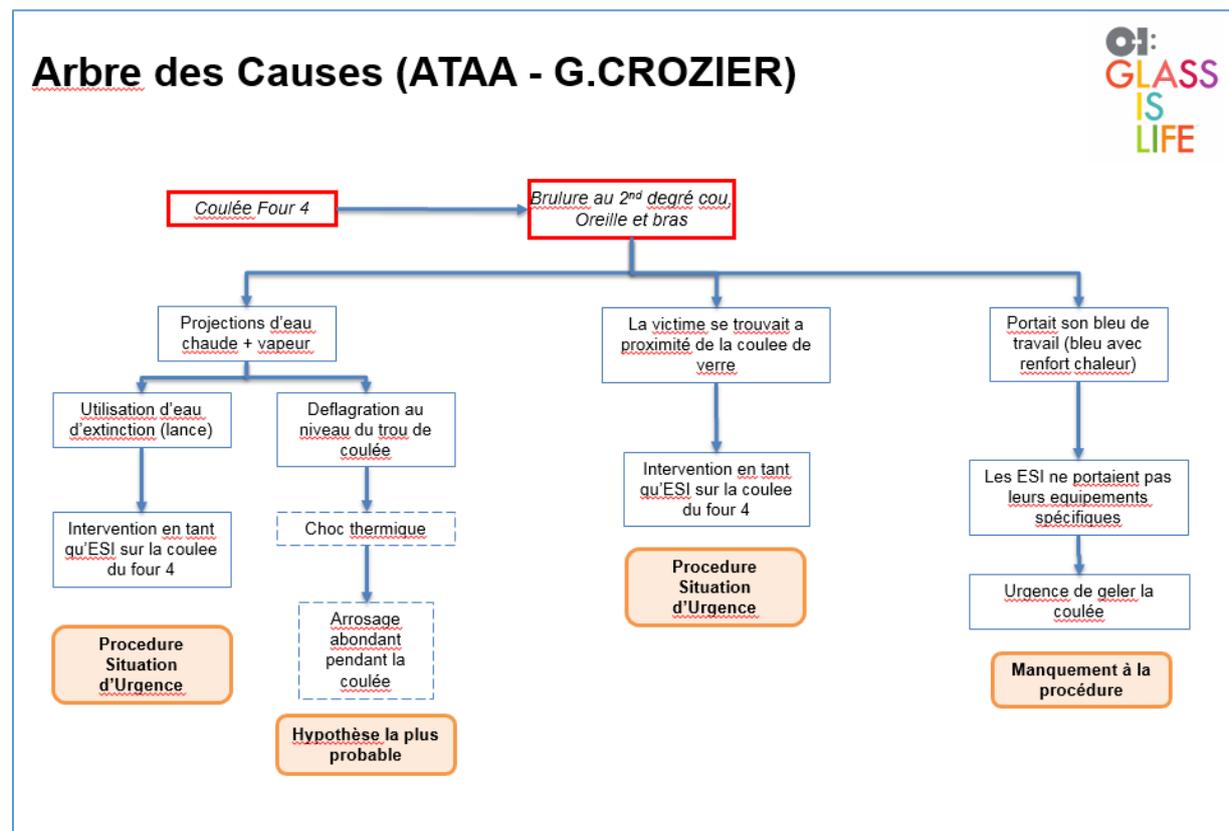
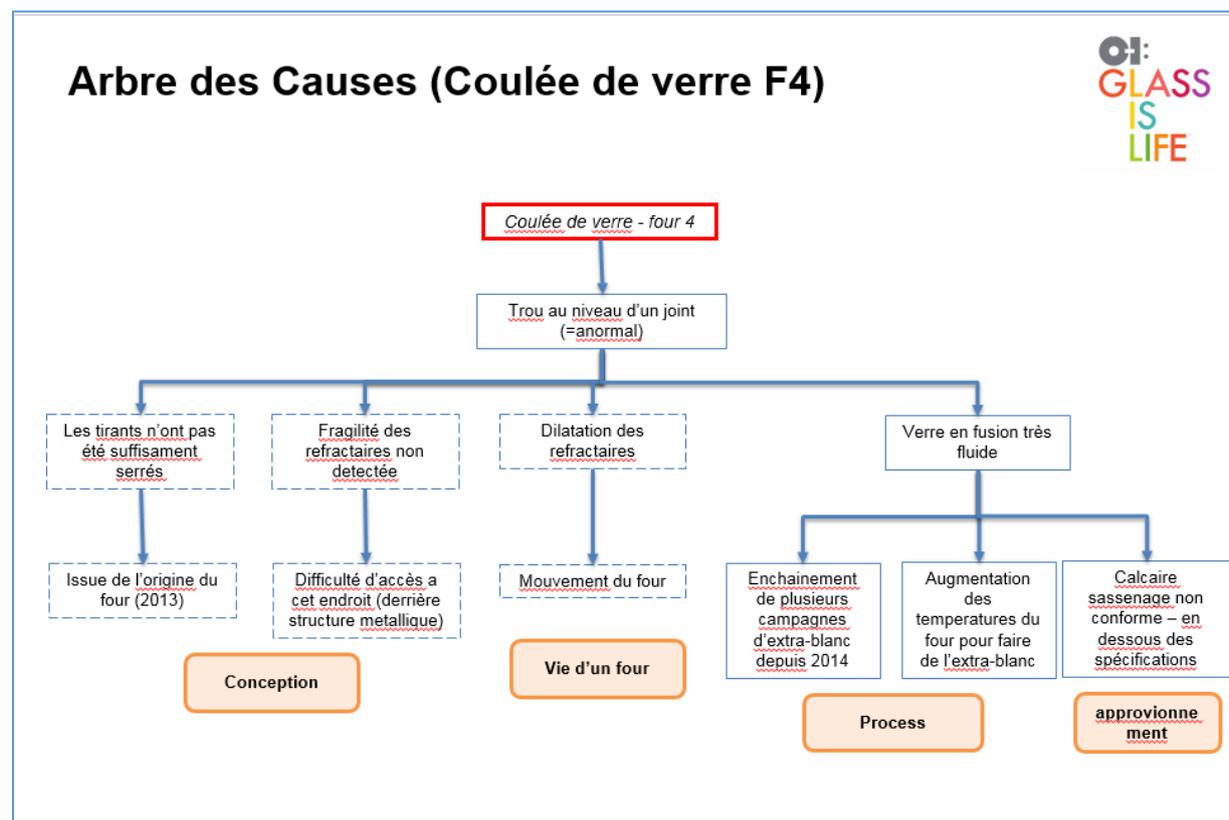
# ARBRES DES CAUSES DE L'AATA ET DE LA COULLEE DE FOUR-REALISES LE 10/01/2018

Une expertise des experts central (du siège à Villeurbanne) a été effectuée sur site et l'inspection annuelle réalisée en Février 2018 n'a montré aucune dégradation anormale du four, au contraire, un bon état général qui confirmerait l'hypothèse de départ sur l'origine de la coulée à savoir : le passage d'un verre plus fluide par un joint plus large.

Verre plus fluide qui peut venir de la campagne extra-blanc et/ou de la granulométrie plus fine (en dehors des spécifications) du calcaire livré par notre fournisseur qui a augmenté considérablement la température du verre et donc diminuer fortement sa viscosité facilitant ainsi les infiltrations dans les moindres ouvertures.

<b>Actions préventives et correctives</b>	<b>Responsable</b>	<b>Echéance</b>	<b>Statut</b>
Nettoyage de la zone par les équipes maintenance Réparation du four en urgence par l'équipe fusion	JP.ARQUILLIERE A.MESSAOUDI	26/12/17	SOLDEE
Contrôles accrus de la température du four – 8 contrôles par jour + contrôles des points sensibles identifiés par les experts OI	A.MESSAOUDI Fondeurs	Tous les jours	EN COURS
Sensibilisation de l'ensemble des ESI au port des vêtements spécifiques lors d'intervention	RB. + Resp. ESI C.GAVARINI	30/01/18	EN COURS
Planifier les travaux de placage du trou réparé en urgence	A.MESSAOUDI	Semaine 14	PLANIFIEE
Groupe de travail sur : - l'organisation ESI - Les consignes pour les personnes en charge du maintien de la production - Les consignes après situation d'urgence (remplissage des pompes, vérification des chariots, vérification des installations...)	C.GAVARINI RB JC.BRIANCON	30/06/2018

Mettre des pissettes d'eau sur le four 4 à disposition avec un manche long (environ 1m50)	A.MESSAOUDI	28/02/18	SOLDEE
Définir un lieu de stockage adapté pour les tenues ESI + ARI	C.GAVARINI JC.BATTAGLIA	28/02/2018	SOLDEE
Mettre en place une tenue ou accessoire visible pour le responsable ESI également interlocuteur des pompiers afin de le repérer rapidement	C.GAVARINI	30/04/2018	COMMANDE EN COURS
Réviser le POI et son organisation (personne au portail, personnes à contacter etc...)	C.GAVARINI JC.BATTAGLIA	2018	En COURS
