# ***PIÈCE D***

***AUTORISATION ABATTAGE ARBRES D'ALIGNEMENT***

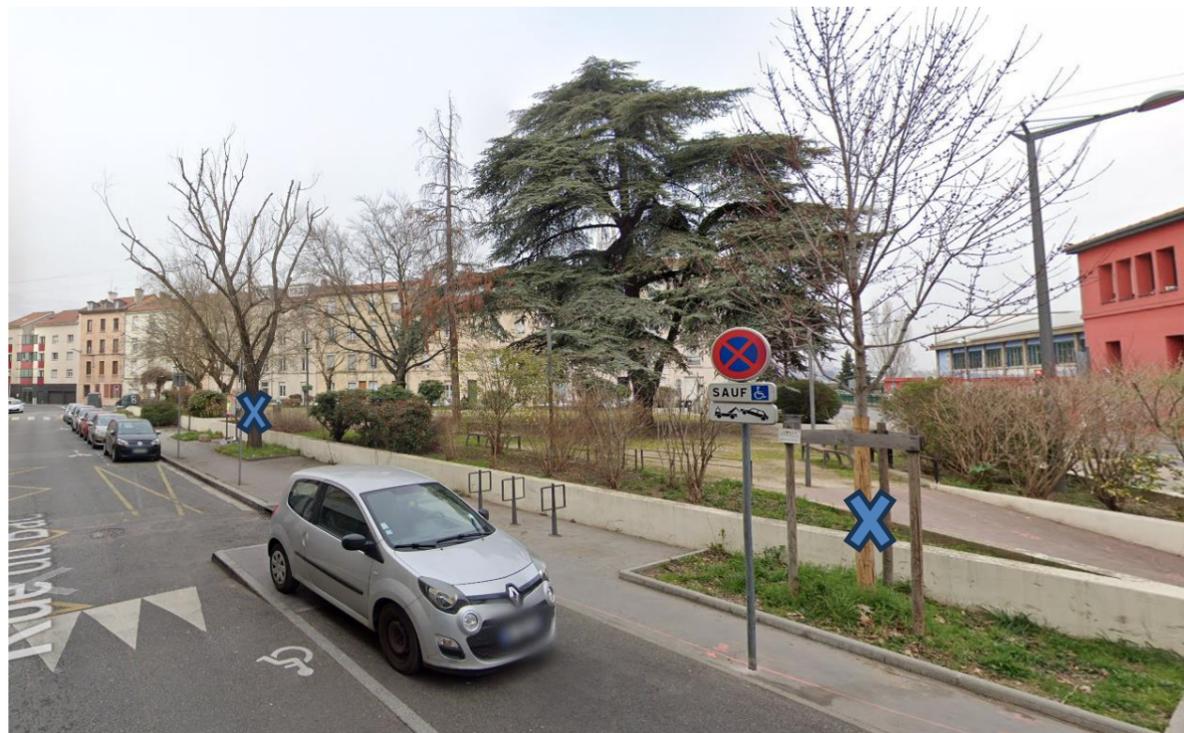
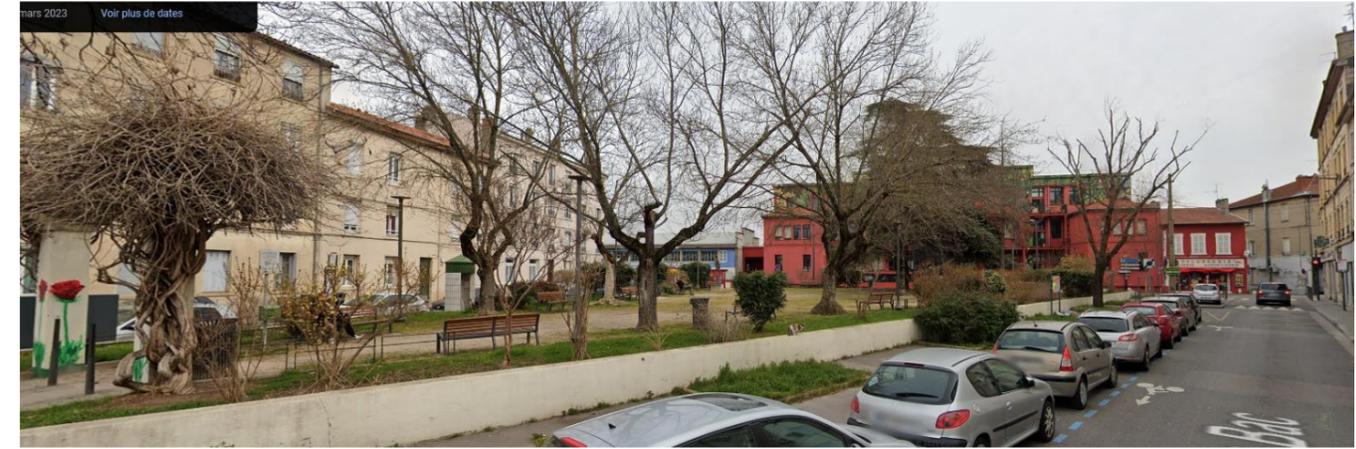
Figure 32. Photographie des arbres à supprimer

La majorité des arbres existants présentent un mauvais état phytosanitaire. Le projet paysager prévoit un aménagement remettant le square au niveau du terrain naturel pour gagner en fluidité et confort pour les usagers. Le passage de la voie Nord en voie apaisée et le basculement de la voie Sud en double sens impose d'élargir le gabarit pour le passage des bus des lignes 15 et 17 et donc l'abattage de 2 arbres : 1 saule en dépérissement et descente de cime (cf photo) et 1 tilleul (dont une transplantation sera envisagée).

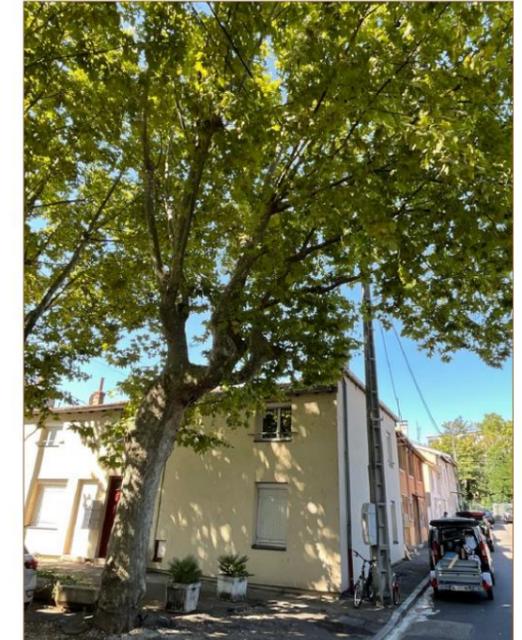
DIAGNOSTIC PHYSIOLOGIQUE ET MECANIQUE	DIAGNOSTIC SANITAIRE
<b>Collet et mas racinaire :</b> <input type="checkbox"/> Cavité <input type="checkbox"/> Blessure <input checked="" type="checkbox"/> RAS <input type="checkbox"/> Autre Observations :	<b>Pathologies :</b> <input type="checkbox"/> Champignon <input type="checkbox"/> Maladie <input type="checkbox"/> Parasite <input type="checkbox"/> RAS <input type="checkbox"/> Autre Observations :
<b>Tronc :</b> <input type="checkbox"/> Cavité <input type="checkbox"/> Blessure <input type="checkbox"/> Ecorce incluse <input type="checkbox"/> Défaut mécanique <input type="checkbox"/> RAS <input checked="" type="checkbox"/> Autre Observations : Nécrose au niveau de l'insertion.	<b>Vigreur :</b> <input type="checkbox"/> Bonne vigueur, aucun signe de stress <input checked="" type="checkbox"/> Peu de vigueur, développement limité <input type="checkbox"/> Dépérisant, descente de cime Observations :

<b>Charpentières et branches :</b> <input type="checkbox"/> Bois mort <input type="checkbox"/> Branches cassées <input type="checkbox"/> Cavité <input type="checkbox"/> Blessure <input type="checkbox"/> Ecorce incluse <input type="checkbox"/> Blessure de taille <input checked="" type="checkbox"/> Défaut mécanique <input type="checkbox"/> RAS <input type="checkbox"/> Autre Observations :	<b>DIAGNOSTIC GENERAL</b> Nécrose du tronc au niveau de l'insertion des branches charpentières, Risque de rupture. Préconisations : Abattage.

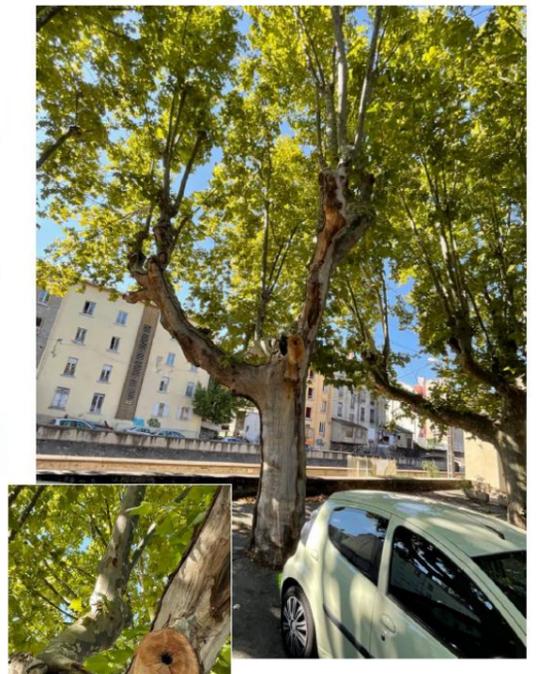
<b>Charpentières et branches :</b> <input type="checkbox"/> Bois mort <input type="checkbox"/> Branches cassées <input type="checkbox"/> Cavité <input type="checkbox"/> Blessure <input type="checkbox"/> Ecorce incluse <input type="checkbox"/> Blessure de taille <input type="checkbox"/> Défaut mécanique <input type="checkbox"/> RAS <input checked="" type="checkbox"/> Autre Observations : Charpentières brûlées.	<b>DIAGNOSTIC GENERAL</b> Cet arbre a été victime de l'incendie d'un véhicule au sol, l'ensemble du tronc et des Charpentières a été brûlé. La résistance mécanique des bois brûlés est fortement méconnue à ce jour. De plus, une nécrose très importante est présente au niveau de l'insertion des premières branches charpentières. Risques de rupture. Présence de frelons. Préconisations : Abattage.

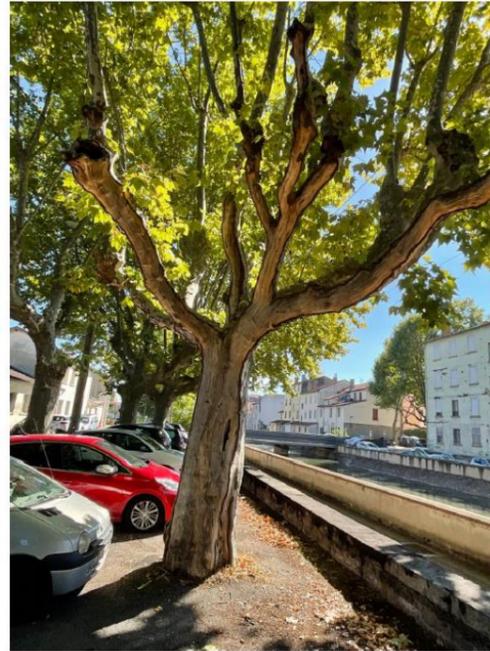
Figure 41. Arbres à abattre (source : diagnostic phytosanitaire)

<p>Observations :</p> <p>Tronc brûlé.</p>	<p>Observations :</p>
<p>Charpentières et branches :</p> <input type="checkbox"/> Bois mort <input type="checkbox"/> Branches cassées <input type="checkbox"/> Cavité <input type="checkbox"/> Blessure <input type="checkbox"/> Ecorce incluse <input type="checkbox"/> Blessure de taille <input type="checkbox"/> Défaut mécanique <input type="checkbox"/> RAS <input checked="" type="checkbox"/> Autre	<p><b>DIAGNOSTIC GENERAL</b></p> <p>Cet arbre a été victime de l'incendie d'un véhicule au sol, l'ensemble du tronc et des Charpentières a été brûlé. La résistance mécanique des bois brûlés est fortement méconnue à ce jour.</p> <p>De plus, une nécrose très importante est présente au niveau de l'insertion des premières branches charpentières.</p> <p>Risques de rupture</p> <p>Préconisations : Abattage.</p>
<p>Observations :</p> <p>Charpentières brûlées.</p>

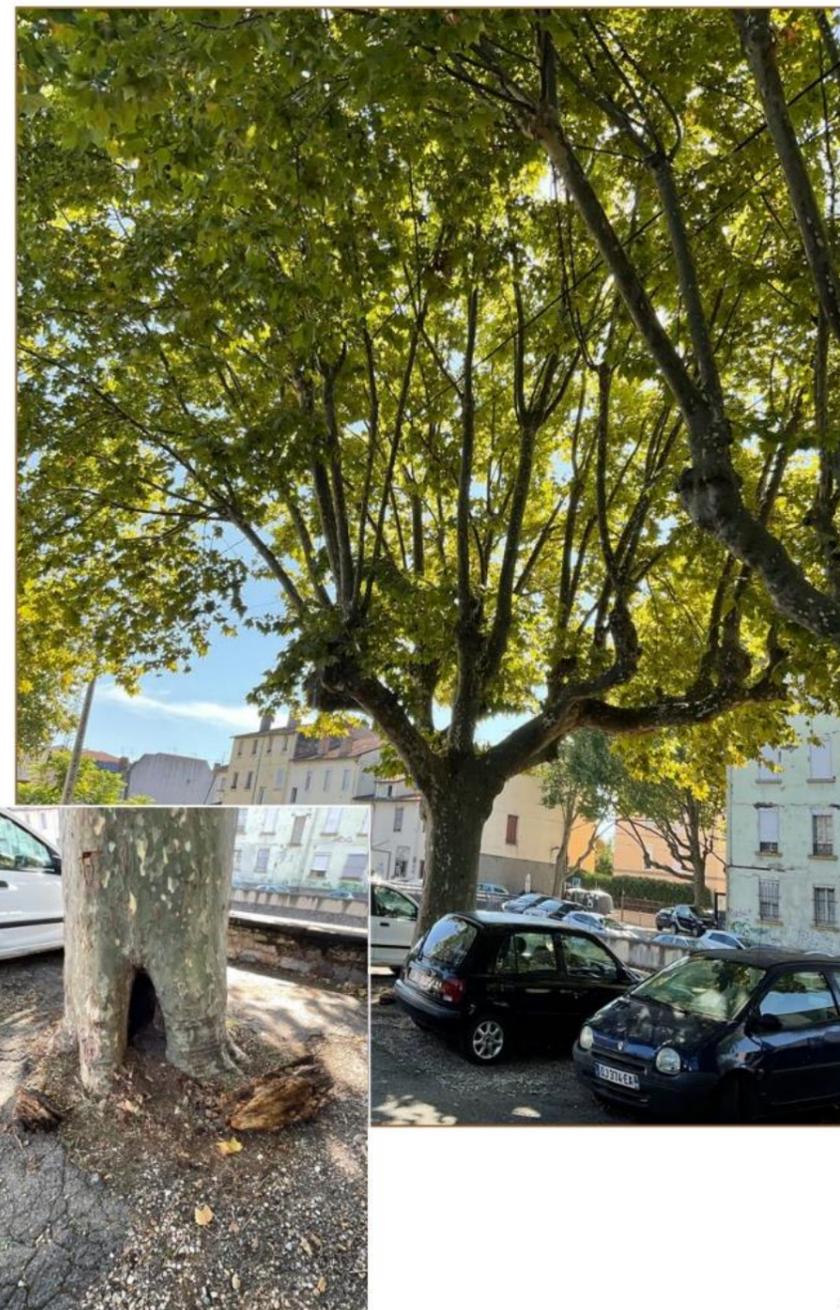
Arbre n°1 – Platane | Expertise au résistographe

<p><b>Charpentières et branches :</b>  <input type="checkbox"/> Bois mort <input type="checkbox"/> Branches cassées  <input type="checkbox"/> Cavité <input type="checkbox"/> Blessure  <input type="checkbox"/> Ecorce incluse <input checked="" type="checkbox"/> Blessure de taille  <input type="checkbox"/> Défaut mécanique  <input type="checkbox"/> RAS <input type="checkbox"/> Autre</p> <p>Observations :</p>	<p style="text-align: center;"><b>DIAGNOSTIC GENERAL</b></p> <p>Grosse nécrose au collet, pourriture remontant dans le tronc et descendant dans le système racinaire.            Préconisations : Test PRBS au résistographe au collet.            Présence de réseaux aériens gainés, en cas de maintien : taille d'entretien et dégagement des réseaux</p>

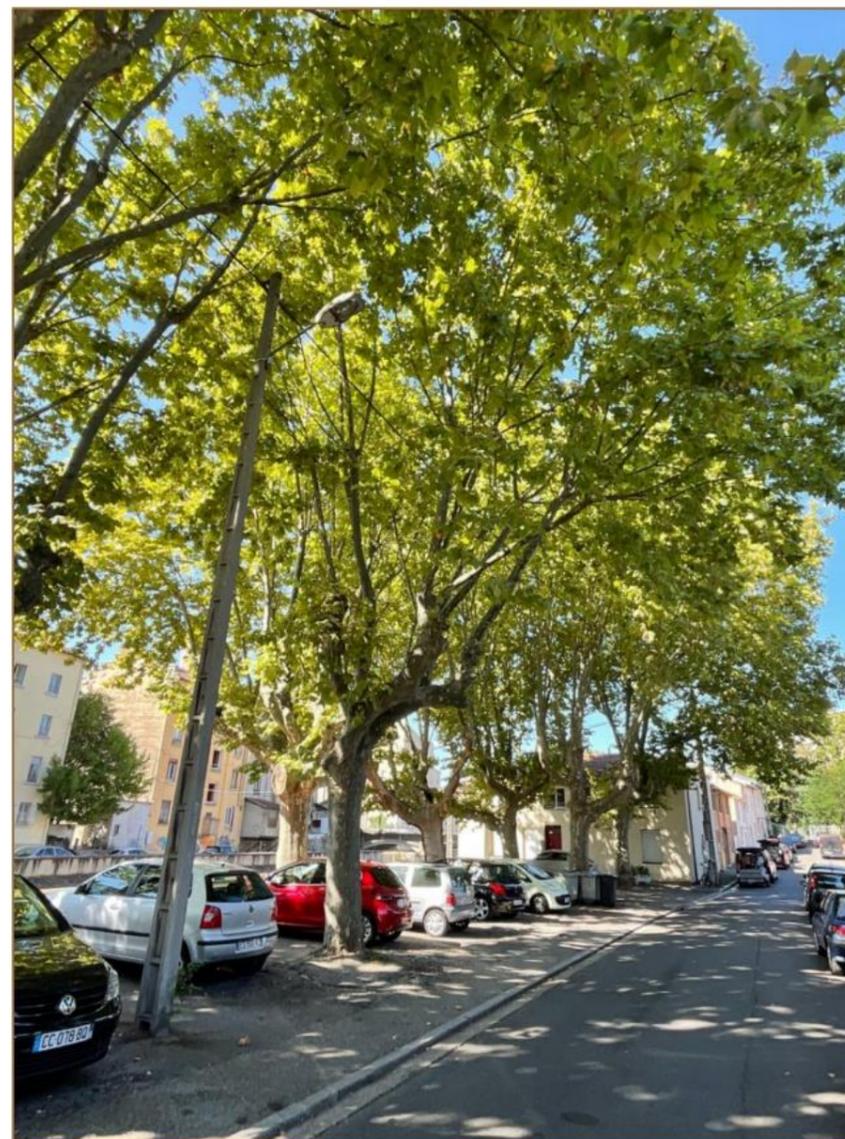
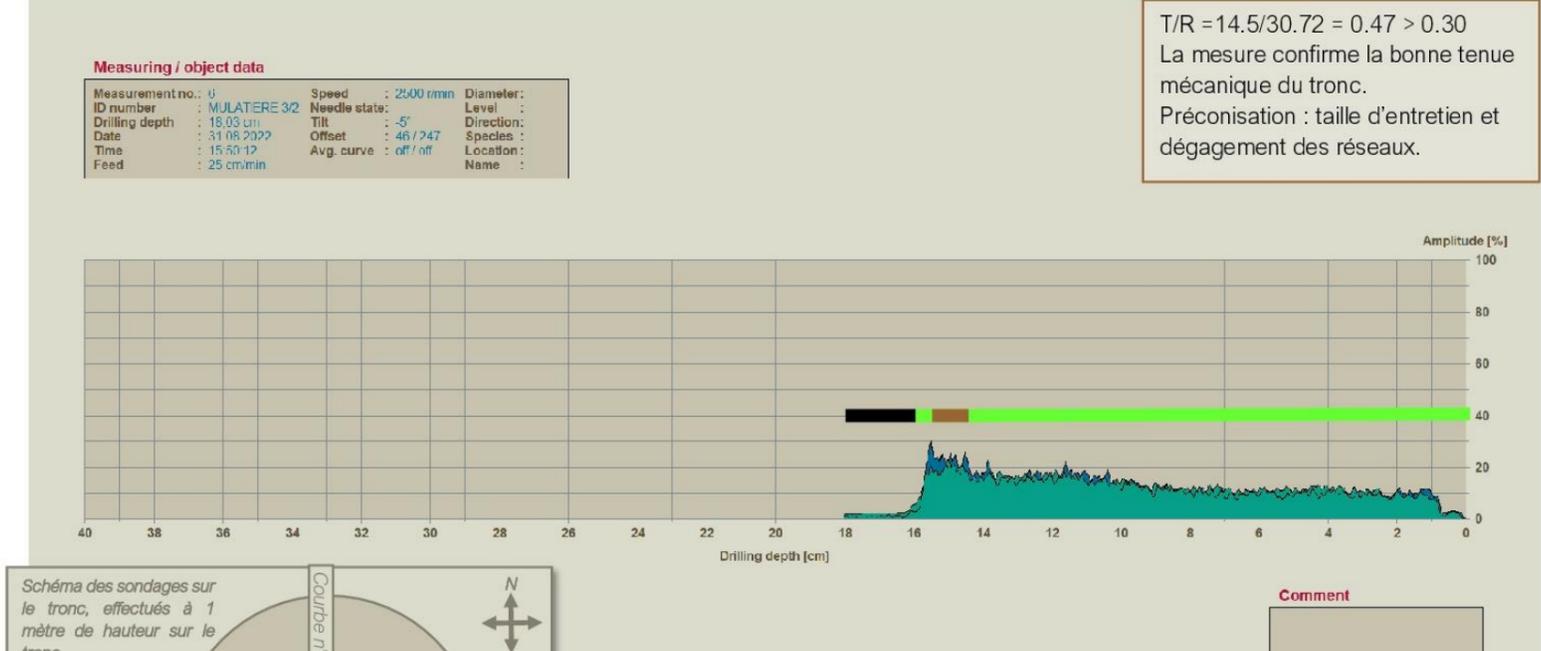
Arbre n°3 – Platane | Expertise au résistographe

<b>Charpentières et branches :</b> <input type="checkbox"/> Bois mort <input type="checkbox"/> Branches cassées <input type="checkbox"/> Cavité <input type="checkbox"/> Blessure <input type="checkbox"/> Ecorce incluse <input type="checkbox"/> Blessure de taille <input type="checkbox"/> Défaut mécanique <input checked="" type="checkbox"/> RAS <input type="checkbox"/> Autre Observations : _____	<b>DIAGNOSTIC GENERAL</b> Présence de réseaux aériens gainés, Préconisations : taille d'entretien et de dégagement des réseaux.

$T/R = 14.5/30.72 = 0.47 > 0.30$   
 La mesure confirme la bonne tenue mécanique du tronc.  
 Préconisation : taille d'entretien et dégagement des réseaux.

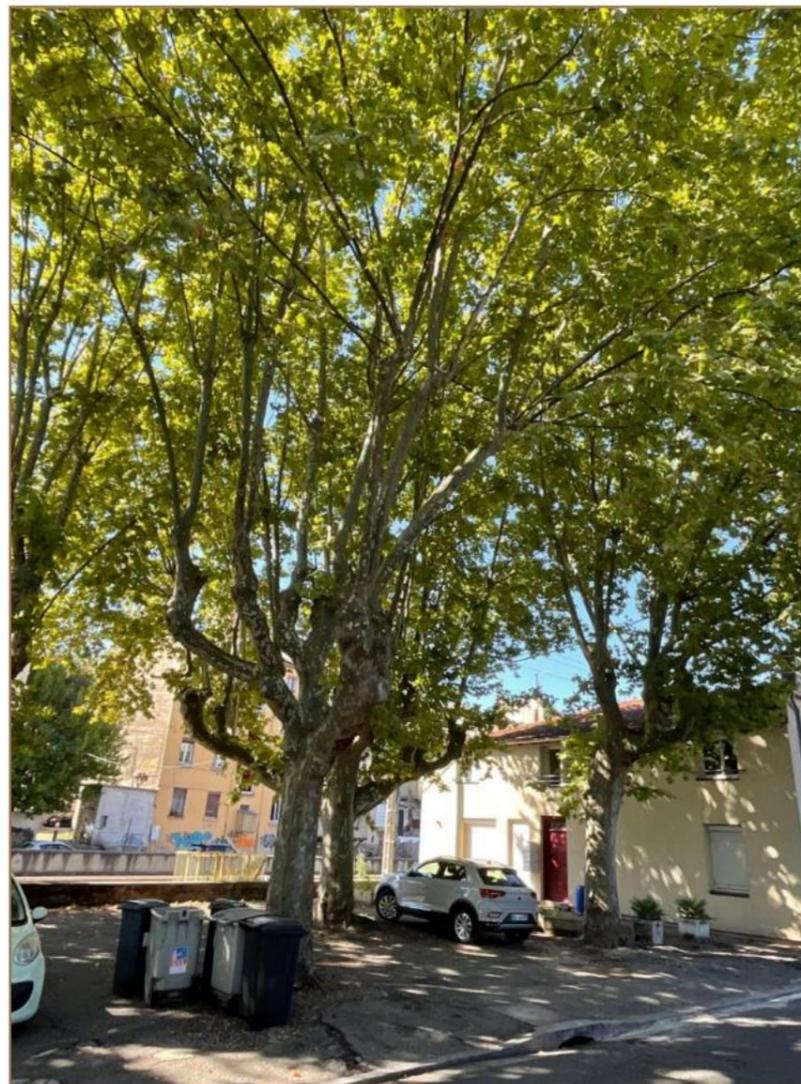
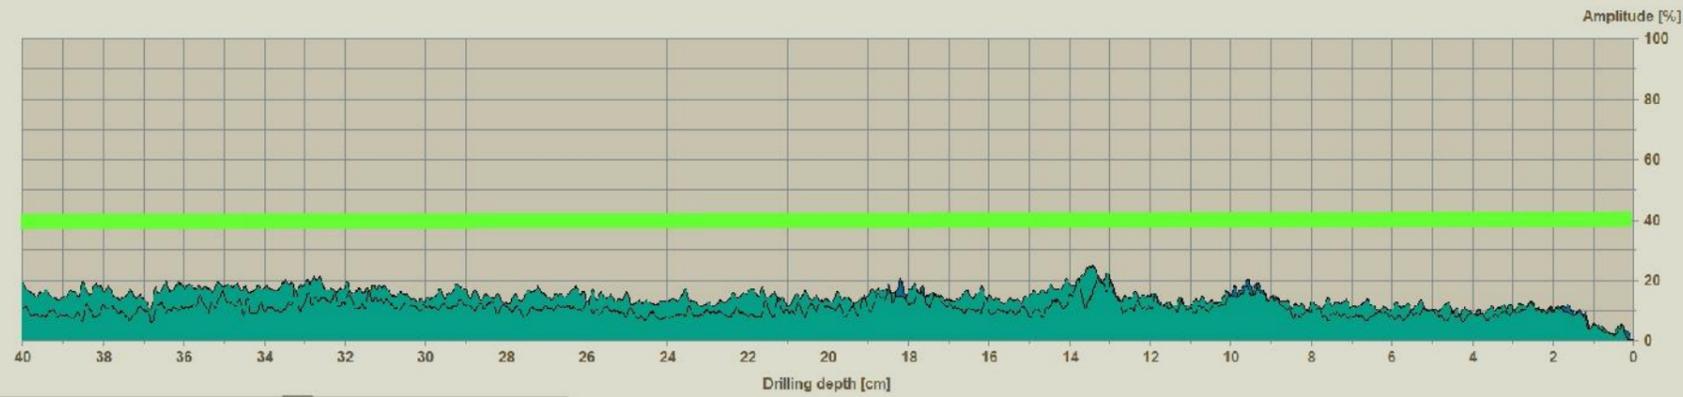
### Arbre n°4 – Platane | Expertise au résistographe

<p><b>Charpentières et branches :</b>  <input type="checkbox"/> Bois mort <input type="checkbox"/> Branches cassées  <input type="checkbox"/> Cavité <input type="checkbox"/> Blessure  <input type="checkbox"/> Ecorce incluse <input type="checkbox"/> Blessure de taille  <input type="checkbox"/> Défaut mécanique  <input checked="" type="checkbox"/> RAS <input type="checkbox"/> Autre</p> <p>Observations :</p>	<p style="text-align: center;"><b>DIAGNOSTIC GENERAL</b></p> <p>Sonorité du tronc creuse au maillet, test PRBS au résistographe.            Présence de réseaux aériens gainés,            Préconisations : en cas de maintien : Taille d'entretien et de dégagement des réseaux.</p>

$T/R = 40/36.61 = 1.09 > 0.30$   
 La mesure confirme la bonne tenue mécanique du tronc.  
 Préconisation : taille d'entretien et dégagement des réseaux.

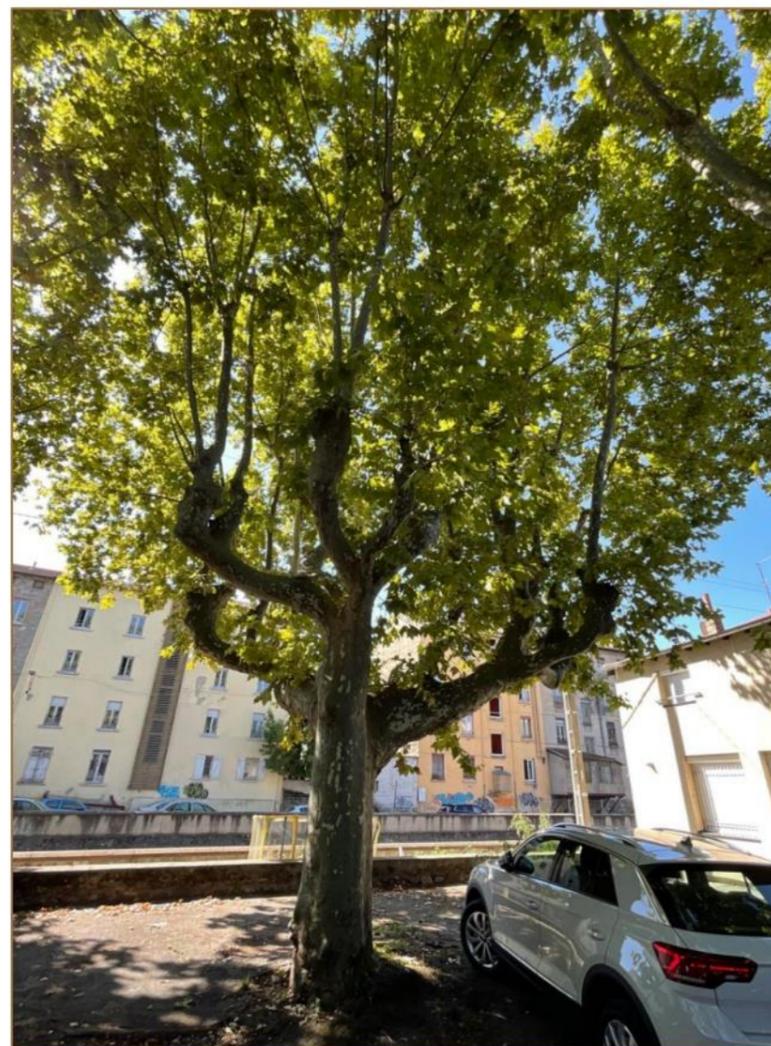
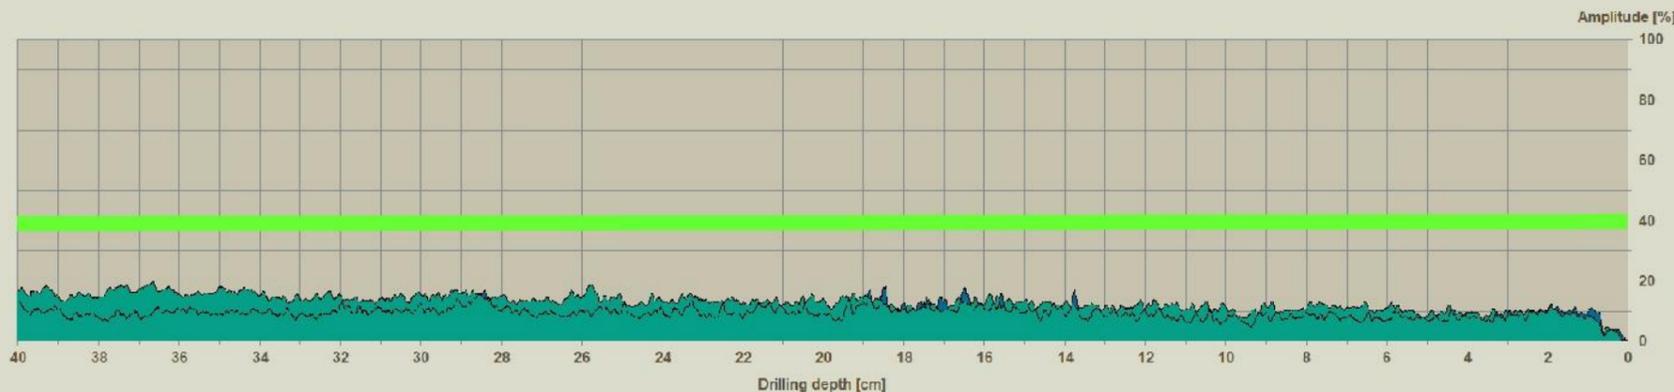
Arbre n°6 – Platane | Expertise au résistographe

<b>Charpentières et branches :</b> <input type="checkbox"/> Bois mort <input type="checkbox"/> Branches cassées <input type="checkbox"/> Cavité <input type="checkbox"/> Blessure <input type="checkbox"/> Ecorce incluse <input type="checkbox"/> Blessure de taille <input type="checkbox"/> Défaut mécanique <input checked="" type="checkbox"/> RAS <input type="checkbox"/> Autre Observations : _____	<b>DIAGNOSTIC GENERAL</b> Sonorité du tronc creuse au maillet, test PRBS au résistographe Présence de réseaux aériens gainés, Préconisations : en cas de maintien : Taille d'entretien

$T/R = 14.5/30.72 = 0.47 > 0.30$   
 La mesure confirme la bonne tenue mécanique du tronc.  
 Préconisation : taille d'entretien et dégagement des réseaux.

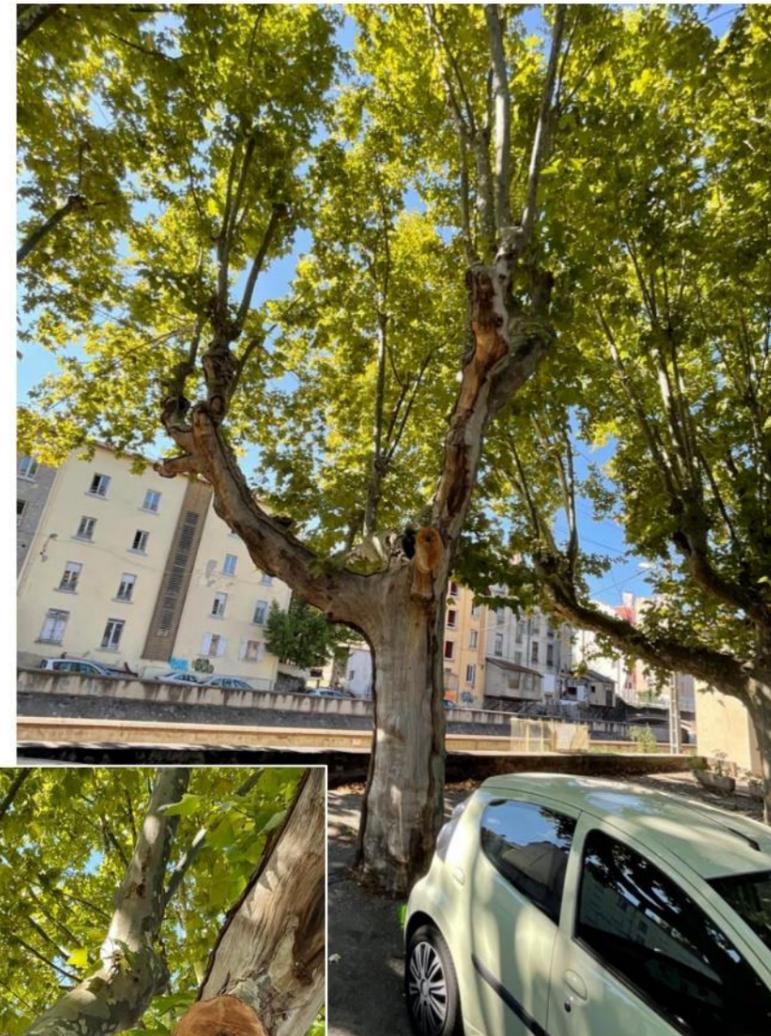
<p><b>Charpentières et branches :</b></p> <p><input type="checkbox"/> Bois mort <input type="checkbox"/> Branches cassées  <input type="checkbox"/> Cavité <input type="checkbox"/> Blessure  <input type="checkbox"/> Ecorce incluse <input type="checkbox"/> Blessure de taille  <input type="checkbox"/> Défaut mécanique  <input type="checkbox"/> RAS <input checked="" type="checkbox"/> Autre</p> <p>Observations : Charpentières brûlées.</p>	<p style="text-align: center;"><b>DIAGNOSTIC GENERAL</b></p> <p>Cet arbre a été victime de l'incendie d'un véhicule au sol, l'ensemble du tronc et des Charpentières a été brûlé. La résistance mécanique des bois brûlés est fortement méconnue à ce jour.</p> <p>De plus, une nécrose très importante est présente au niveau de l'insertion des premières branches charpentières.</p> <p>Risques de rupture. Présence de frelons.</p> <p>Préconisations : Abattage.</p>

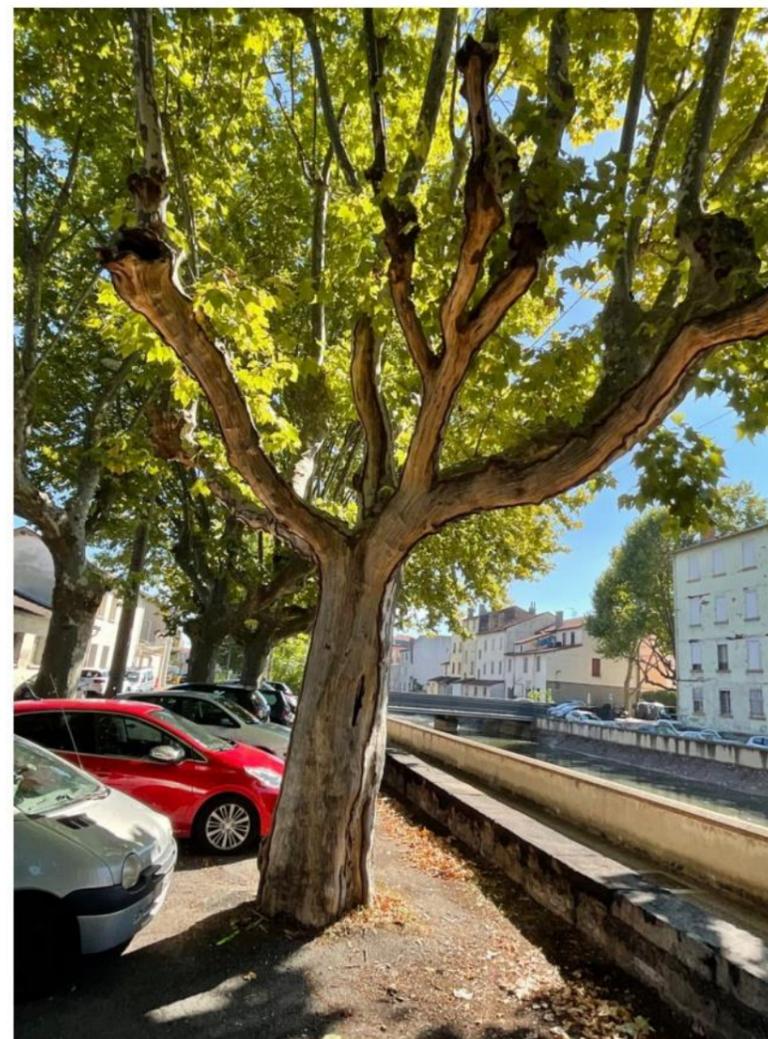
## Arbre n°8 – Platane

<p><b>Charpentières et branches :</b></p> <p><input type="checkbox"/> Bois mort <input type="checkbox"/> Branches cassées  <input type="checkbox"/> Cavité <input type="checkbox"/> Blessure  <input type="checkbox"/> Ecorce incluse <input type="checkbox"/> Blessure de taille  <input type="checkbox"/> Défaut mécanique  <input type="checkbox"/> RAS <input checked="" type="checkbox"/> Autre</p> <p>Observations : Charpentières brûlées.</p>	<p style="text-align: center;"><b>DIAGNOSTIC GENERAL</b></p> <p>Cet arbre a été victime de l'incendie d'un véhicule au sol, l'ensemble du tronc et des Charpentières a été brûlé. La résistance mécanique des bois brûlés est fortement méconnue à ce jour. De plus, une nécrose très importante est présente au niveau de l'insertion des premières branches charpentières. Risques de rupture Préconisations : Abattage.</p>
