Plan Local d'Urbanisme intercommunal de Rennes Métropole

**Lailé**

Charte architecturale du centre-bourg

Modification n°2 : dossier soumis à enquête publique

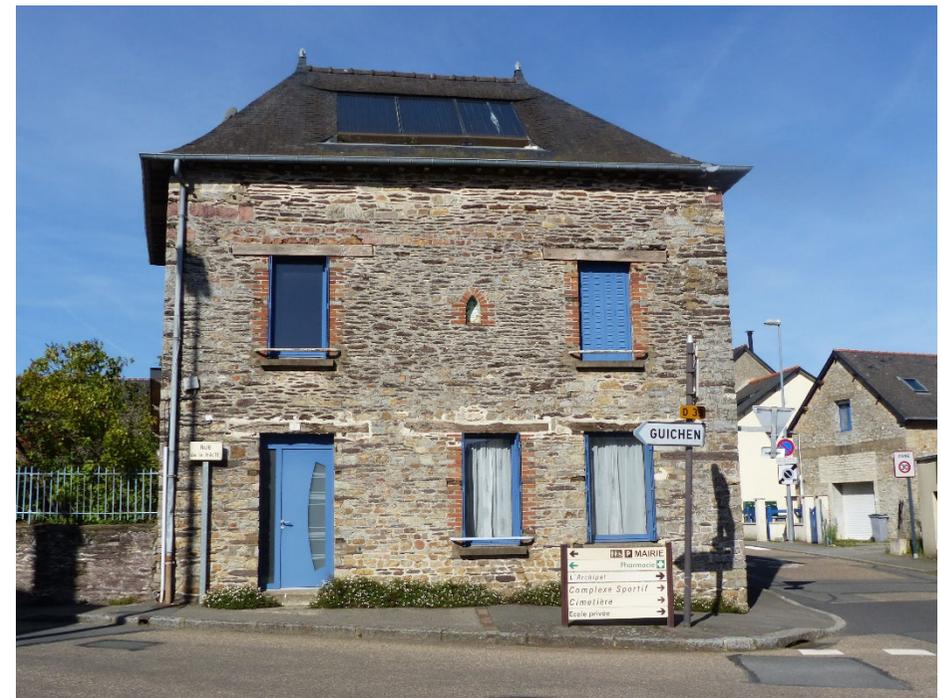
## 1. Maison, 2 rue de la Halte (parcelle AB80)

Une cheminée en briques a disparu.

Toiture avec panneaux solaires.

Dans les années 60, il existait une porte à la place de la fenêtre actuelle.

**Éléments remarquables** : sa toiture à coyaux et épis à conserver tout comme la potale centrale.

En cas de remplacement des panneaux solaires, il faudra veiller à leur bonne intégration sur la toiture.

Il est conseillé de conserver la pierre apparente. L'ensemble de la façade en pierre pourra être rejointoyé à la chaux proche de la teinte de la pierre existante.

Les linteaux pourront être peints ou lasurés. S'ils doivent être changés, ils pourront être refaits à l'identique en bois.

Il est conseillé que les chevrons de sous face restent apparents.

Le muret ainsi que sa clôture pourront être conservés ou refaits à l'identique.

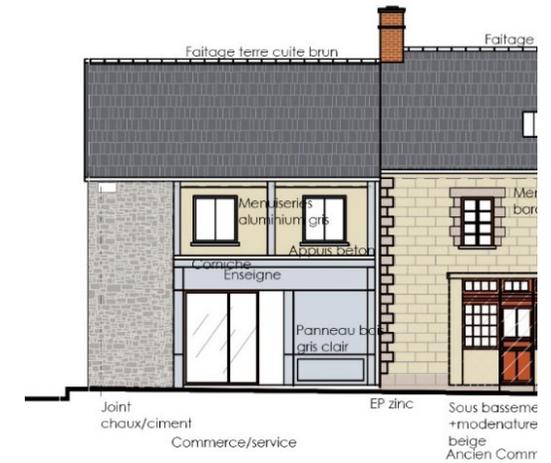
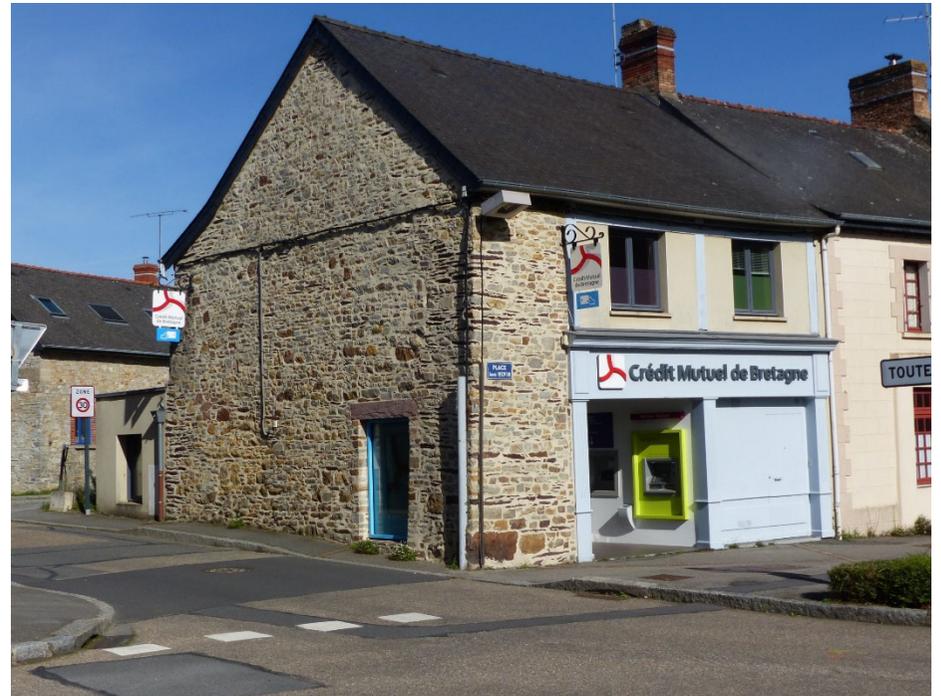
## 2. Maison à boutique, 1 place Andrée Récipon (parcelle AB552)

Maison en pierre se retournant le long de la rue de la Cale de Chancors. À une époque il s'agissait d'une ancienne forge nommée « Au bon coin F. Berno »

La maison semble pouvoir être en pierre sur son intégralité (hormis commerce).

Proportion de la vitrine un peu trop haute. Boiserie et porte-drapeau qualitatifs.

L'ensemble de la façade en pierre pourra être rejointoyé avec un joint à la chaux proche de la teinte de la pierre existante. Il serait idéal de retrouver la pierre à l'étage.

La façade du commerce pourra être rabaissée en diminuant le bandeau d'enseigne par exemple, pour se restreindre au rez-de-chaussée.

La devanture pourrait être plus qualitative avec un traitement de sa partie droite avec un autre ton ou matériau. La sous face PVC pourra être supprimée.

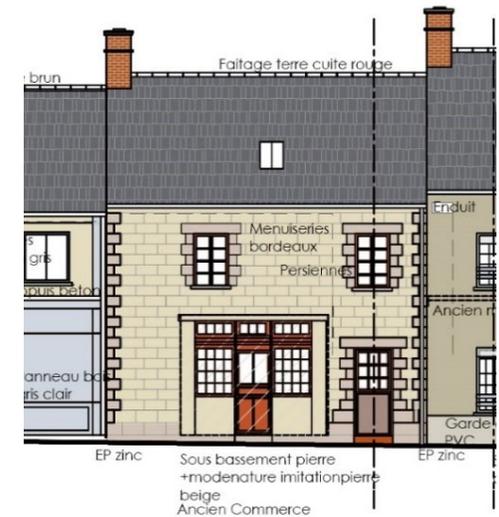
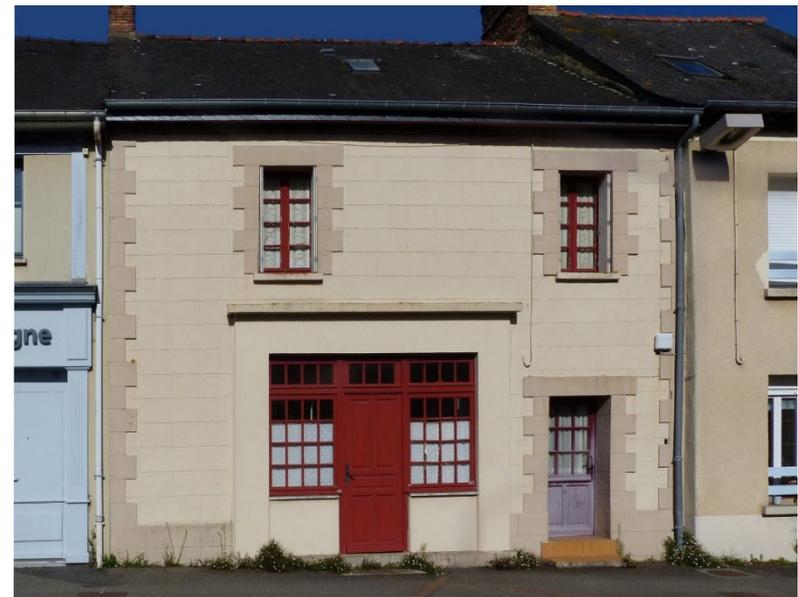
### 3. Maison à boutique, 3 place Andrée Récipon (parcelle AB553)

L'emplacement de l'ancien commerce reste lisible. Un encadrement ciment a remplacé les devantures d'enseigne en bois.

L'enduit lisse original laisse place à un enduit décoratif imitation pierre de taille.

Menuiseries à petits bois de qualité.

La vitrine est atypique et de style ancien.

Concernant les ouvertures, il est conseillé de veiller à la conservation des chaînages, encadrements et des petits bois des vitrages.

Il sera possible de refaire une devanture en bois suivant la nécessité (commerce).

Pour la façade, un enduit lisse à la chaux pourra remplacer l'enduit décoratif imitation pierre (teintes voir Plan de Détail).

La teinte des menuiseries si elle doit changer pourra rester colorée, et identique pour toutes les menuiseries.

Le percement de la vitrine pourra être conservé. La menuiserie pourra présenter des caractères différents dans sa répartition.

La porte d'entrée pourra être rehaussée suivant usage. Elle pourra reprendre linteaux et encadrements marqués.

La sous-face du débord de toiture pourra être supprimée pour laisser apparaître les chevrons.

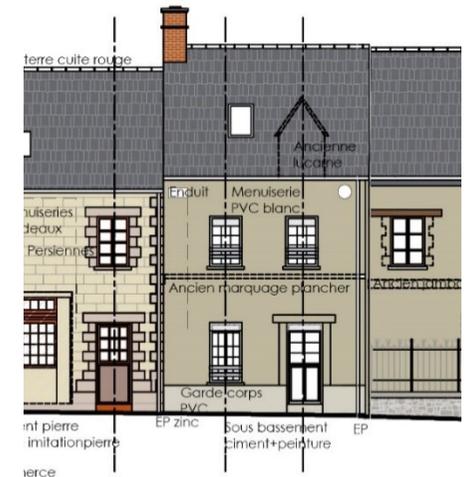
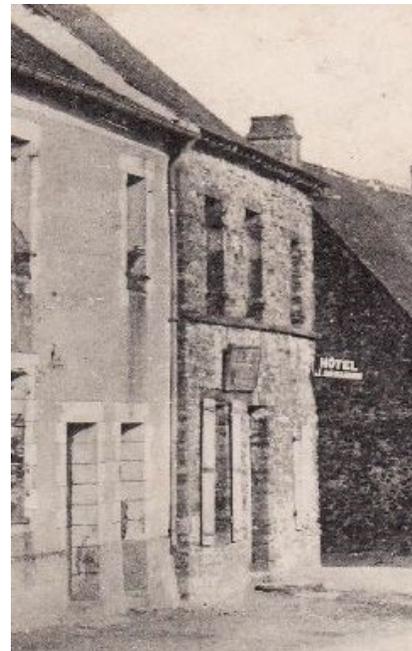
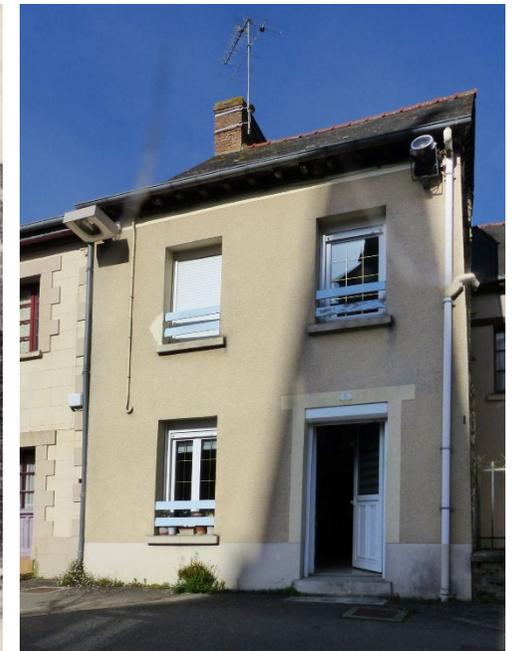
## 4. Maison, 5 place Andrée Récipon (parcelle AB185)

Ancienne façade en pierres qui a été recouverte d'un enduit côté rue. Une lucarne a disparu ainsi qu'une porte sur le pignon au rez-de-chaussée. Les menuiseries sont actuellement en PVC blanc avec des petits bois entre vitrage dorés. Sur les photos anciennes on peut voir des volets bois en rez-de-chaussée.

En cas de ravalement, il est recommandé de retrouver la pierre apparente et de conserver le soubassement. La corniche marquant l'étage qui a disparu pourra être restaurée, un marquage d'enduit peut suffire.

Au niveau de la toiture, il est possible de recréer le chien assis.

Concernant les ouvertures, les gardes corps peuvent être remplacés pour quelque chose de plus fin, et il est conseillé de remplacer les volets roulants par des volets battants bois ou persiennes.

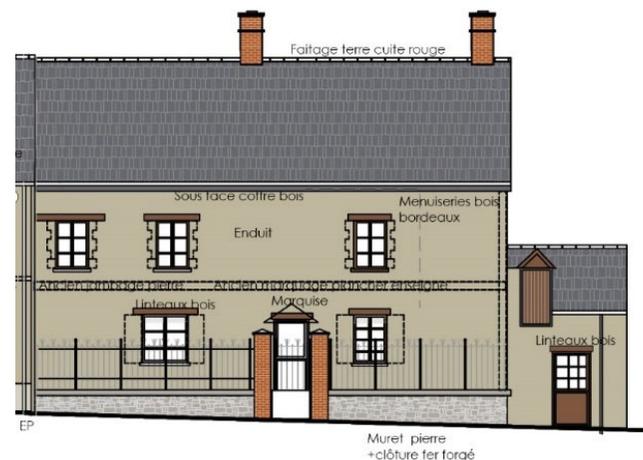
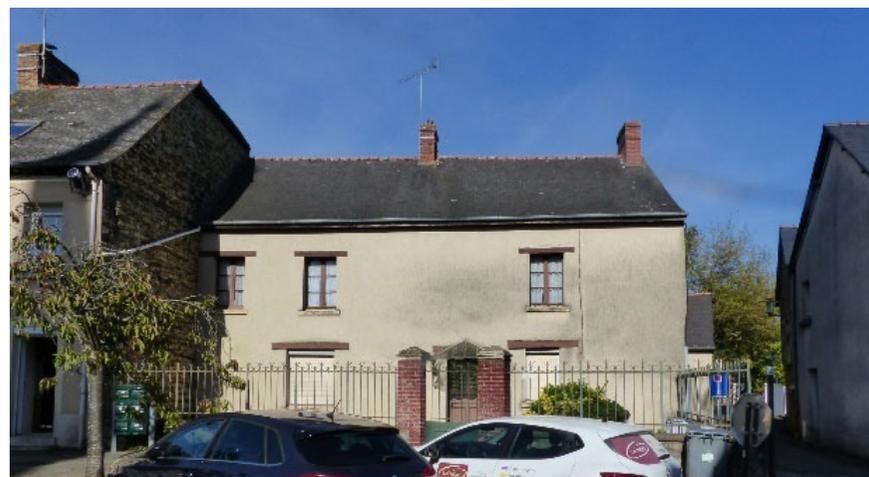
## 5. Maison, 7 place Andrée Récipon (parcelle AB871)

La façade du bâtiment est longue avec peu d'ouverture à l'étage. Avec les années une fenêtre à l'étage a été créée et une porte au rez-de-chaussée a disparu. Il s'agissait d'un hôtel.

Façades globalement préservées. Les marquages d'angle et de plancher ont disparu.

La façade manque de structure.

La répartition des ouvertures au vu de la longueur de la façade est hétérogène et peu harmonieuse.

Son annexe sur le côté aujourd'hui en enduit était à l'origine en pierre.

Le muret en pierre surmonté d'une clôture qui participe à la délimitation entre l'espace public et l'espace privé est très qualitatif. Il doit être conservé. Les linteaux aspect bois sont de simples placages ce qui génère de l'humidité. Le bois caché pourri rapidement.

L'enduit existant est peu qualitatif avec des fissures.

Concernant les ouvertures, il est possible de créer des percements et ouvertures à l'étage avec une recherche de symétrie. Il est également conseillé d'ajouter des volets battants pour donner du rythme à la façade. Un remplacement des linteaux est recommandé pour des linteaux en bois apparents.

En cas de ravalement, on pourra piquer l'enduit existant et réaliser un nouvel enduit à la chaux/sable avec une teinte plus vive. Les angles pourront être marqués par un enduit de teinte différente pour cadrer l'ensemble, et on pourra retrouver les jambages autour des fenêtres et le chaînage de l'angle du bâtiment.

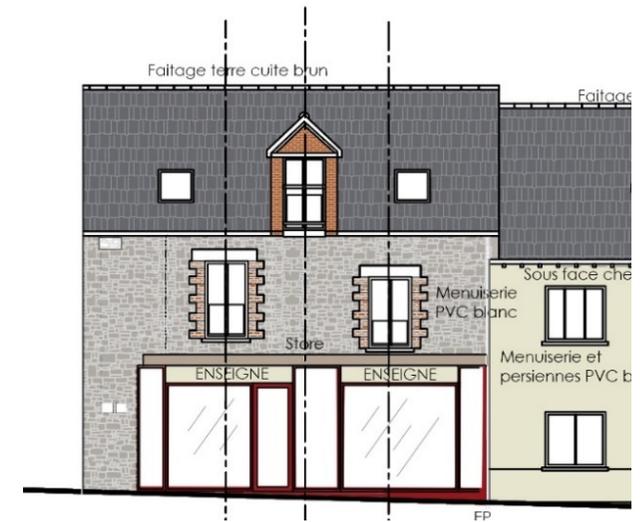
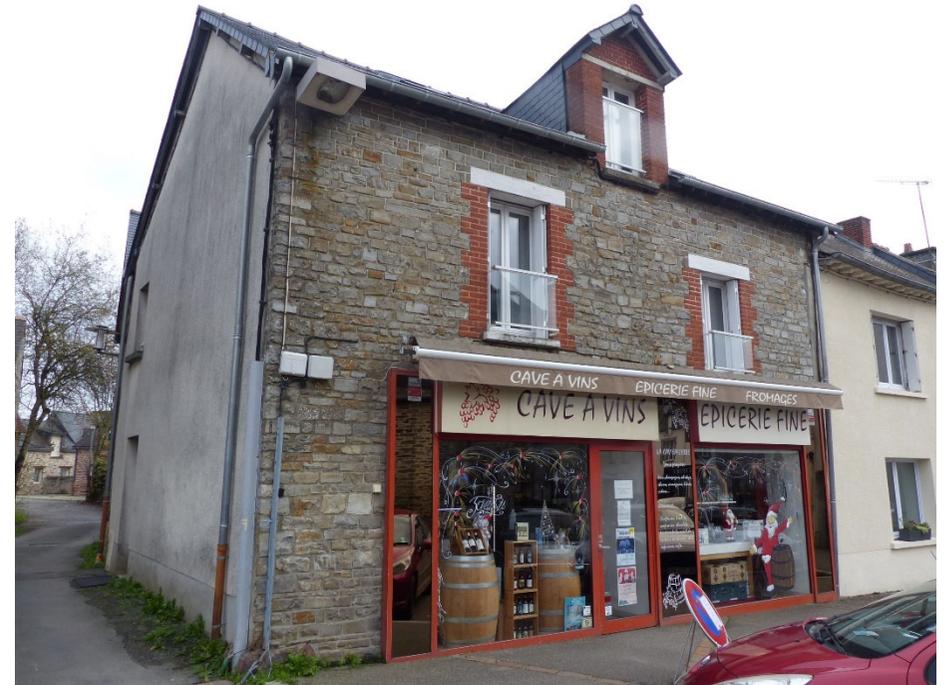
## 6. Maison à boutique, 9 place Andrée Récipon (parcelle AB870)

La façade du bâtiment est toute en pierre avec une asymétrie des ouvertures à l'étage. Au rez-de-chaussée, dans les années 60, il y avait une ancienne boucherie à droite et deux ouvertures à gauche. Aujourd'hui il se compose d'un large commerce.

Une belle lucarne en brique est implantée en parfaite symétrie avec l'ensemble de la façade.

Une cheminée a disparu.

Les menuiseries blanches en PVC sont encadrées par un jambage en brique de bonne qualité.

Le linteau a été repeint en blanc et les garde-corps en verre sont discrets et mettent en valeur la façade en pierre.

À l'époque la vitrine n'occupait que la moitié du RDC côté droit. Aujourd'hui le commerce en occupe presque la totalité. La devanture est rythmée et bien proportionnée.

Il est conseillé de procéder à un nettoyage du pignon, ou de le piqueter et rejointoyer. Les joints ciment de la pierre pourront être repris à la chaux d'une couleur plus claire pour donner de la luminosité à la façade.

Une meilleure intégration du store sera à rechercher. Le store banne est peu recommandé cependant la suppression n'est pas imposée.

La peinture des linteaux pourra retrouver une teinte plus proche de la pierre ou de la brique.

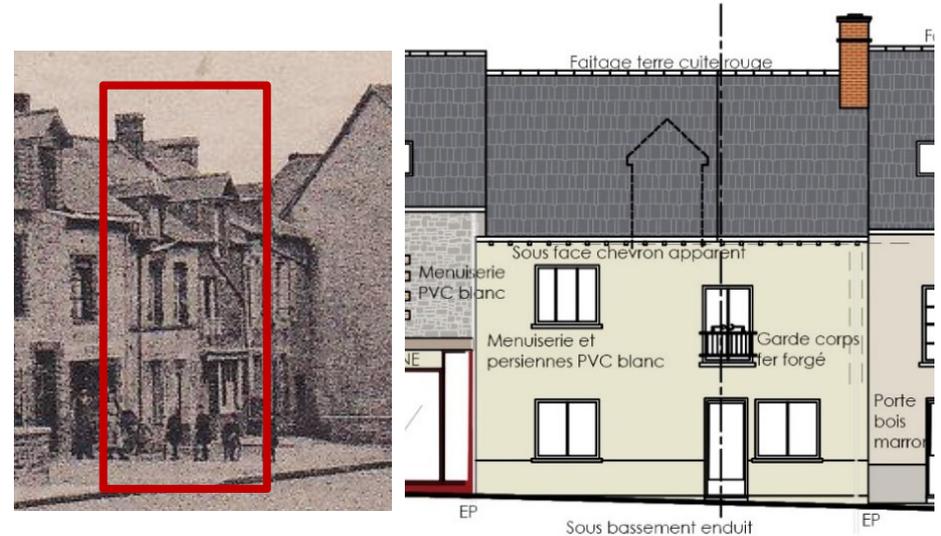
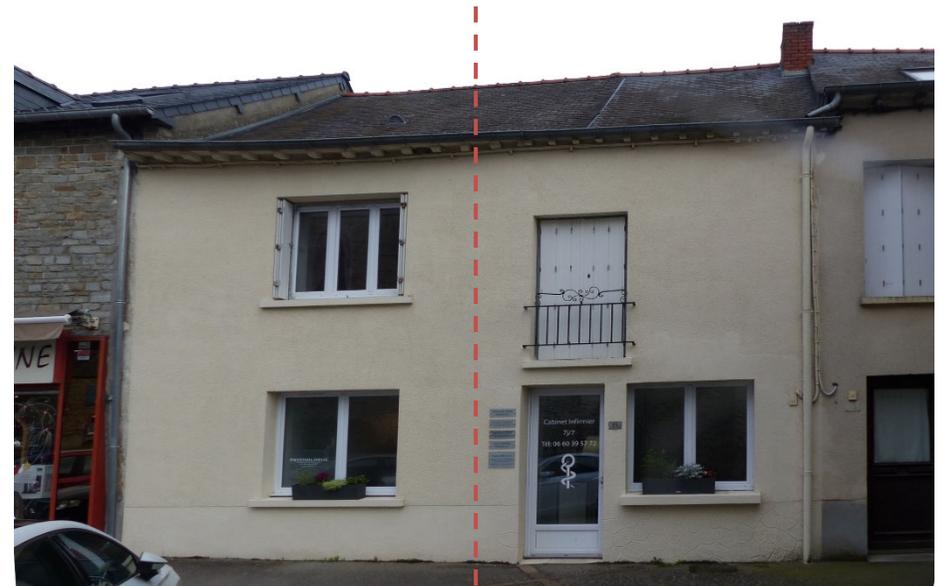
## 7. Maison, 11 place Andrée Récipon (parcelle AB668)

La façade du bâtiment est enduite avec une asymétrie des ouvertures à l'étage.

La partie droite était en pierre apparente, avait deux ouvertures à l'étage et un marquage du plancher surement en brique. Au rez-de-chaussée, on retrouvait une porte et une fenêtre. La maison de droite était déjà un commerce avec une devanture au RDC et une fenêtre à l'étage.

Deux lucarnes et une cheminée ont disparu.

Les menuiseries blanches sont en PVC blanc. À l'étage il s'agit d'un trois vantaux tandis qu'au rez-de-chaussée ce sont des deux vantaux.

La proportion a été modifiée.

Concernant la façade, il faudra veiller à la rendre plus harmonieuse et proportionnée avec des vantaux de fenêtre identiques. La remise aux proportions initiales ne sera pas exigée dans ce cas.

La modification des percements et ouvertures sur la rue est possible et conseillée.

On pourra retrouver la pierre apparente en façade.

Concernant la toiture, des lucarnes pourront être créées suivant nécessité et la sous face de chevrons de débord de couverture pourra être conservée et mise en valeur.

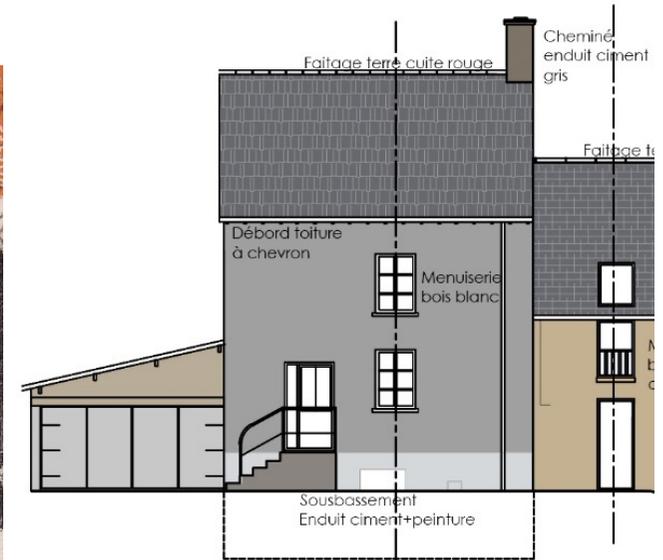
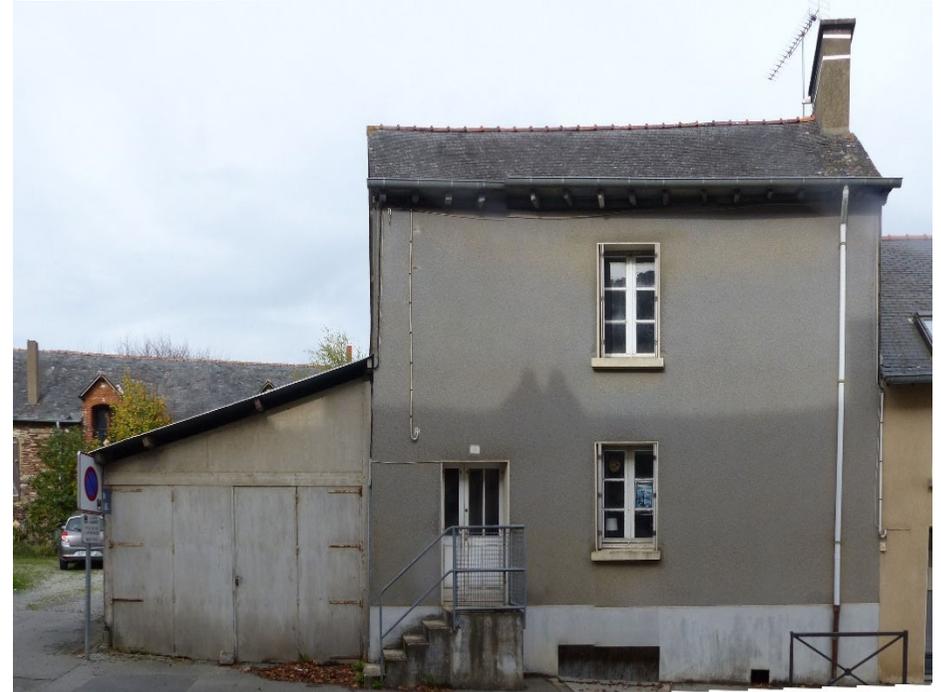
## 8. Maison, 9 rue du Point du jour (parcelle AB213)

Ancienne maison en pierre, aujourd'hui en enduit ciment gris moyen.

Un appentis s'adosse à la façade principale.

Peu qualitatif il est constitué de tôle, de bois et de parpaing. Cet ensemble bâti marque l'entrée du bourg.

Les menuiseries sont en bois blanc avec des petits bois hormis la porte d'entrée.

L'ensemble de la façade nécessite un ravalement. La remise en apparent de la pierre pourra être envisagée pour redonner un aspect qualitatif au bâti. En cas de ravalement une teinte beaucoup plus claire serait à privilégier. Il est conseillé que la teinte du soubassement soit légèrement plus foncée que celle de l'enduit.

Une surélévation ou suppression de l'appentis pourrait être envisagée.

La création de nouveaux percements peut être envisagée en RDC ou étage tout en gardant des proportions verticales pour l'étage.

Une remise à niveau du rez-de-chaussée en supprimant la cave peut être envisagée pour la création d'un commerce par exemple. Dans ce cas, il faudrait prévoir une faisabilité structurelle.

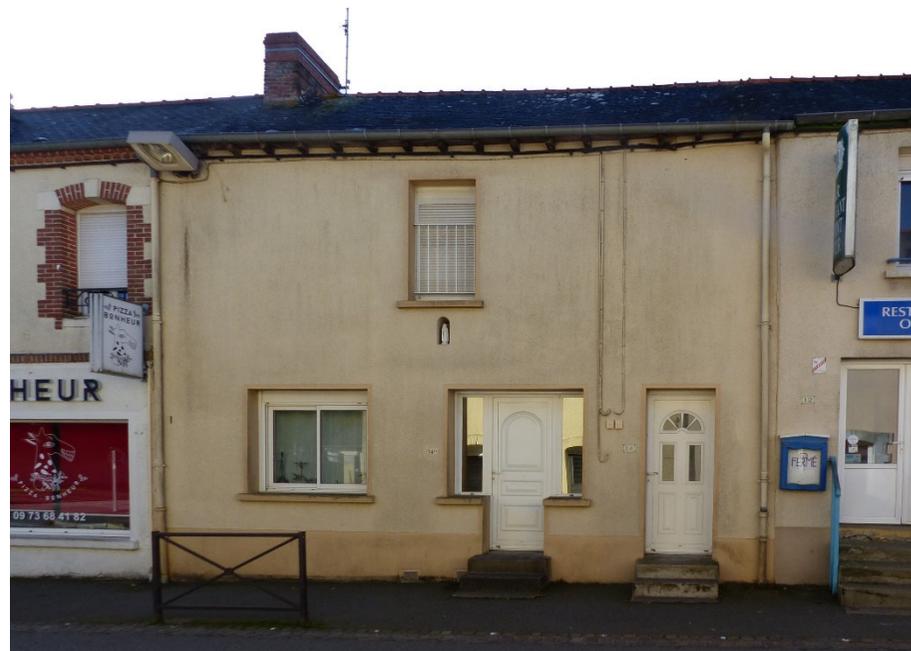
## 14. Maison, 14 et 14 bis rue du Point du jour (parcelle AB801)

Sous-bassement enduit ciment peint
