ACTION 34A DU PAPI COMPLET DE L'ARGENS
ET DES COTIERS DE L'ESTEREL :
AMENAGEMENT HYDRAULIQUE DE LA
NARTUBY AMONT
COMMUNE DE CHATEAUDOUBLE (83)

PIECE 6
ANNEXES DU VOLET 1

MAITRISE D'OEUVRE DE L'AMENAGEMENT HYDRAULIQUE DE LA NARTUBY AMONT

DIAGNOSTIC ET SCENARIOS RAPPORT DEFINITIF

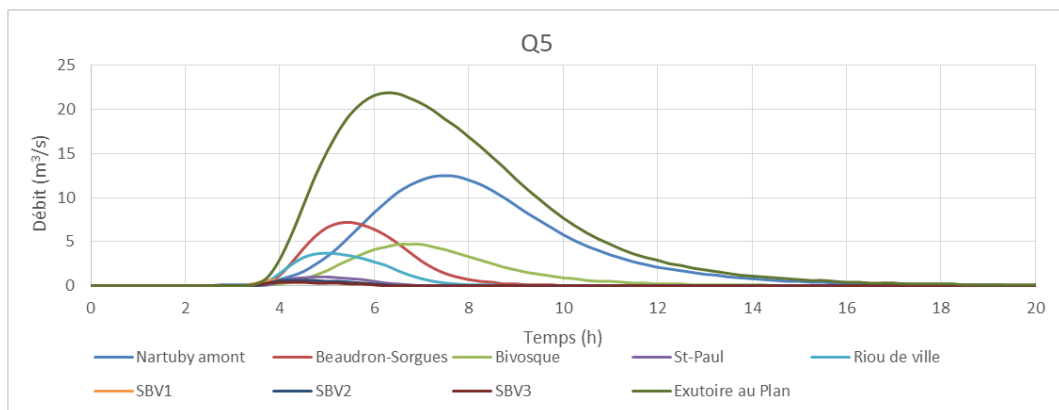
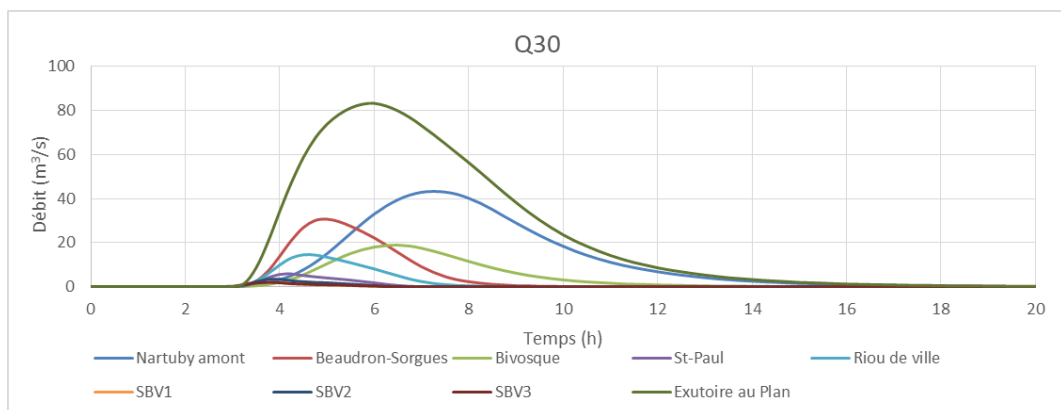
Figure 2 : Hydrogrammes simulés aux exutoires des sous-bassins versants

Période de retour	Q2	Q5	Q10	Q20	Q30	Q50	Q100
Débit de pointe (m ³ /s)	6,6	21,9	39,8	63,3	83,3	110,4	158,0

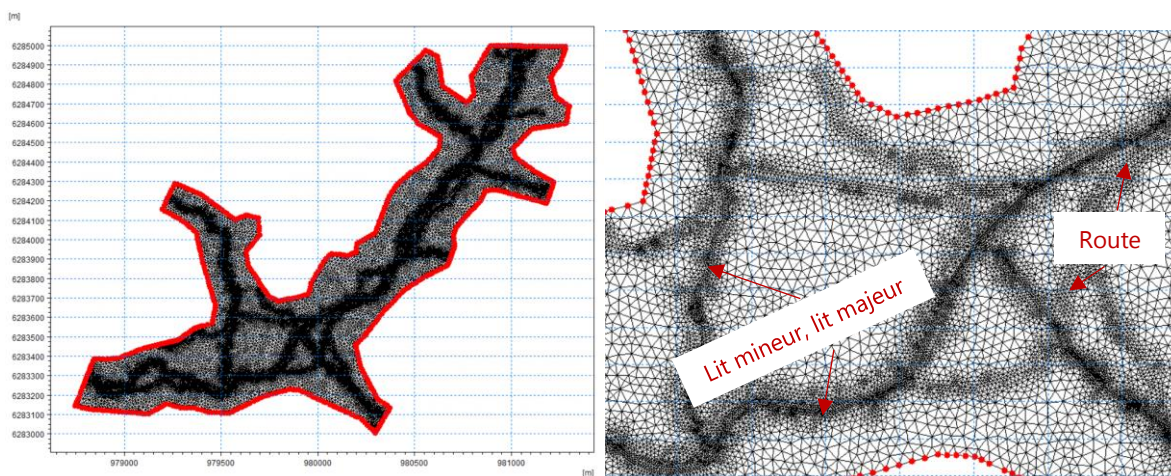
Figure 5 : Maillage dans le modèle 2D

Surface du modèle 2D (km ²)	Nombre de maille	Nombre de nœuds	Taille minimale de maille (m)	Taille maximale de maille (m)
1,5	69 000	35 000	1	10

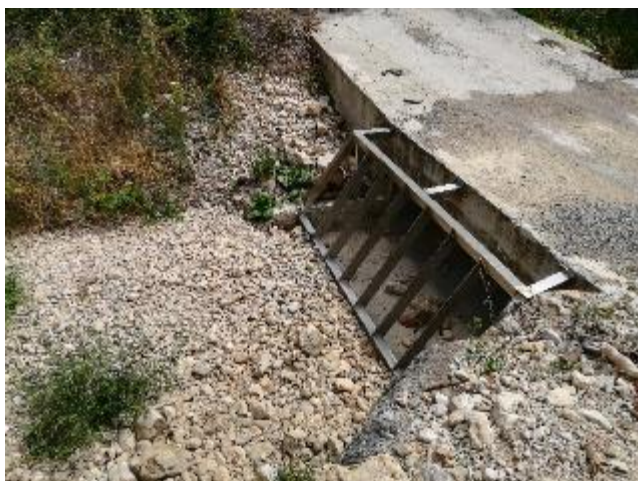
Cet obstacle au transport solide a pour effet de limiter les apports sédimentaires du Bivosque nécessaires au bon fonctionnement hydromorphologique de la Nartuby.

Figure 7 : Grille en amont du cadre béton

Une adaptation de cet ouvrage permettrait de favoriser la libre circulation de ces sédiments.

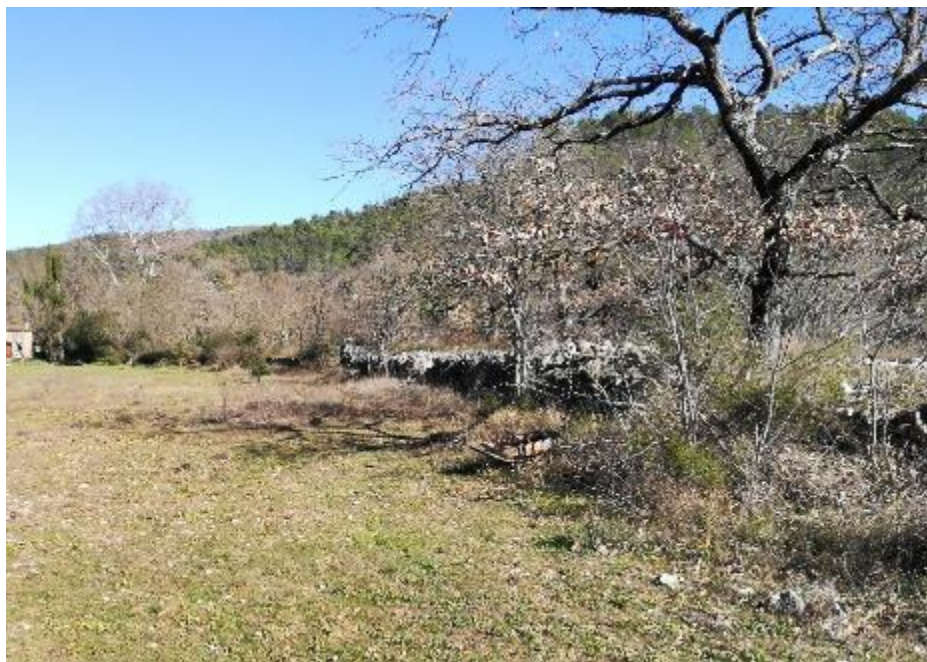
Figure 9: Merlons présents en rive droite de la Nartuby, à l'aval de la confluence du Bivosque

Des merlons sont présents sur un linéaire de plusieurs centaines de mètres en rive droite de la Nartuby, à l'aval immédiat de la confluence du Bivosque. Ces merlons sont en bordure d'un pré et ne semblent pas protéger de réels enjeux. Le seul enjeu présent sur cette zone est une maison situé sur un point haut de la parcelle.

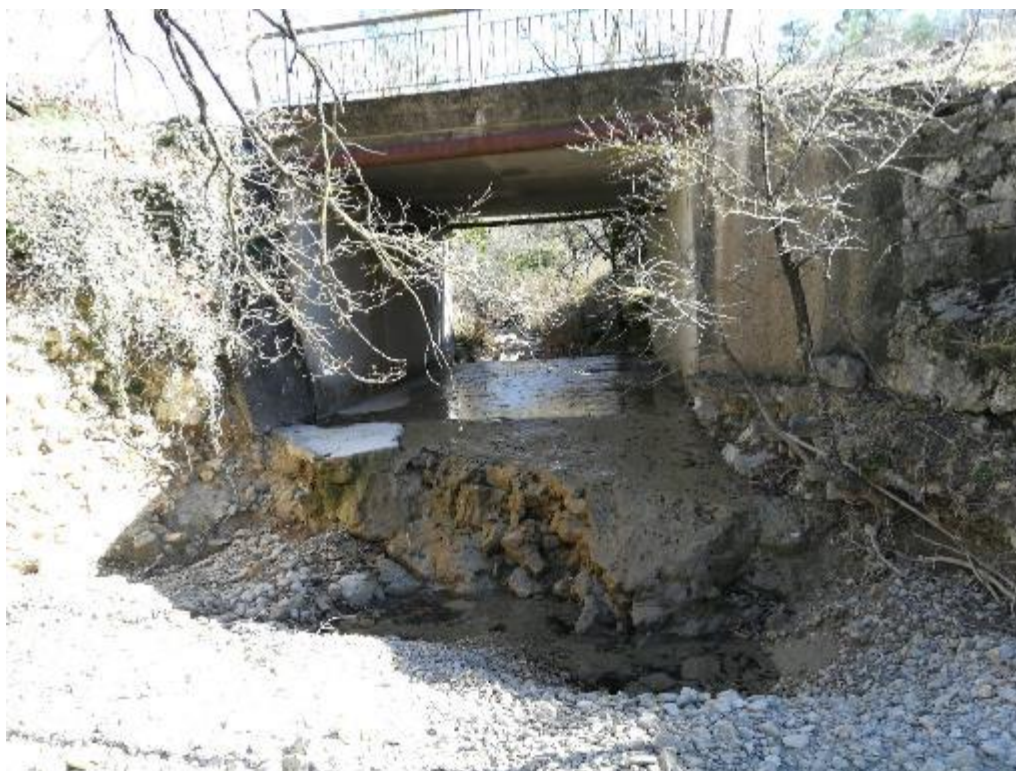
Figure 10: Seuil de stabilisation du pont de la RD955 sur le vallon de la Baume Garnier

Présentant une marche en amont de l'ouvrage, ce seuil de protection constitue un obstacle au transport solide du cours d'eau, et contribue, lui aussi, à la rétention d'une partie de la charge alluviale grossière de fond.

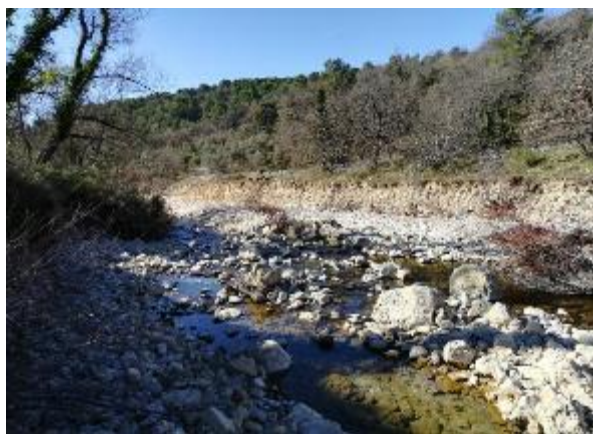
Cette dynamique se confirme notamment par la présence d'une zone d'érosion en rive droite de la Nartuby, quelques dizaines de mètres plus à l'aval de la confluence.

Figure 11: Erosion en rive droite à l'aval de la confluence avec Baume Garnier

La zone érodée constituait par le passé une zone de décharge de déchets et de granulats. Cette érosion de berge témoigne du besoin de recharge latérale du cours d'eau. La puissance du cours d'eau, la faible stabilité des matériaux de la berge ainsi que les merlons en rive droite juste à l'amont de ce secteur sont les facteurs principaux ayant provoqués l'érosion de la berge à cet endroit.

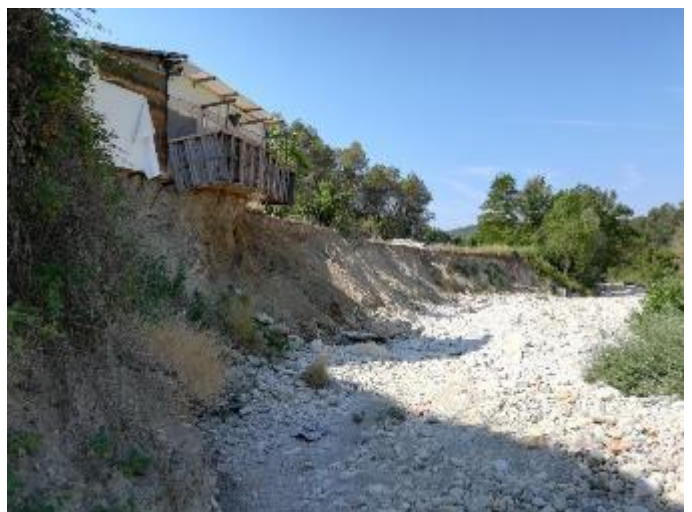
Figure 14: Vue sur la zone d'érosion de la zone de l'ancien snack

Ce secteur est un cas particulier car il devait servir d'entrée à l'ancienne carrière et a probablement été comblé et rehaussé par des dépôts d'éléments fins et/ou non valorisables.

Cela explique la forte érodabilité sur ce secteur de berge concave. Pour l'instant, ce désordre important ne présente pas de risques majeurs au vu de l'absence d'enjeux à proximité, la RD 955 se situant à plus de 35 m du cours d'eau et le snack ayant été retiré en partie.

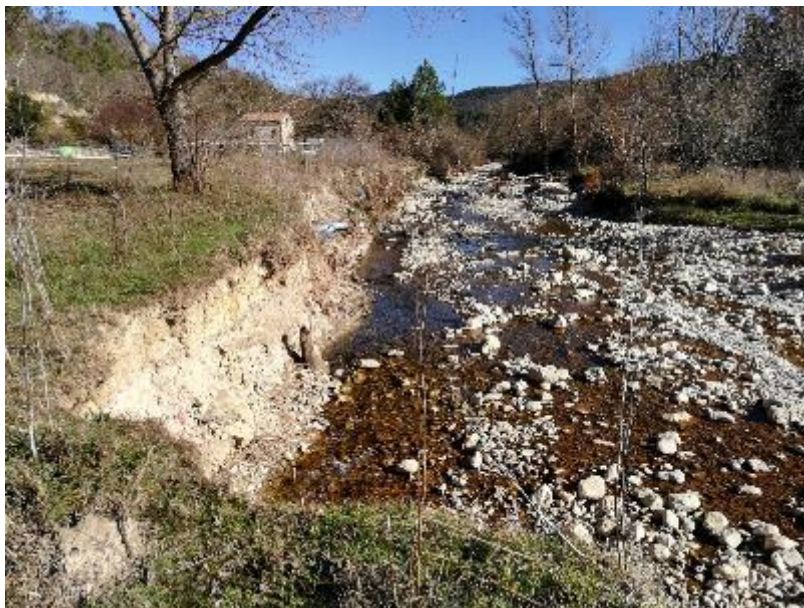
Une érosion de berge en rive droite est observée, en aval de la Tuilière.

Figure 15: Erosion de berge en rive droite en aval de la Tuilière

Cette érosion met en péril les réseaux localisés en bordure du cours d'eau. Les réseaux d'eau potable et d'eaux usées ont déjà été déplacés en 2009. Le réseau télécom actuellement en place est aussi menacé par cette érosion de berge (poteau en bord de berge).

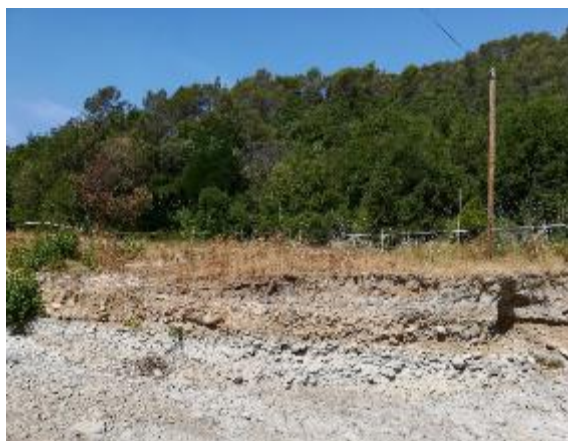
Figure 16: Poteau électrique menacé par l'érosion

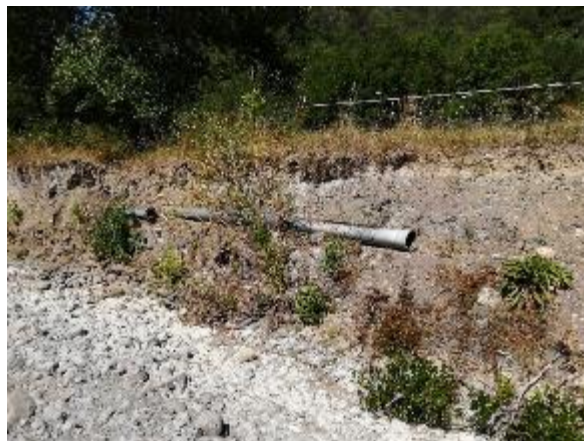
Figure 17: Anciens réseaux mis à nu

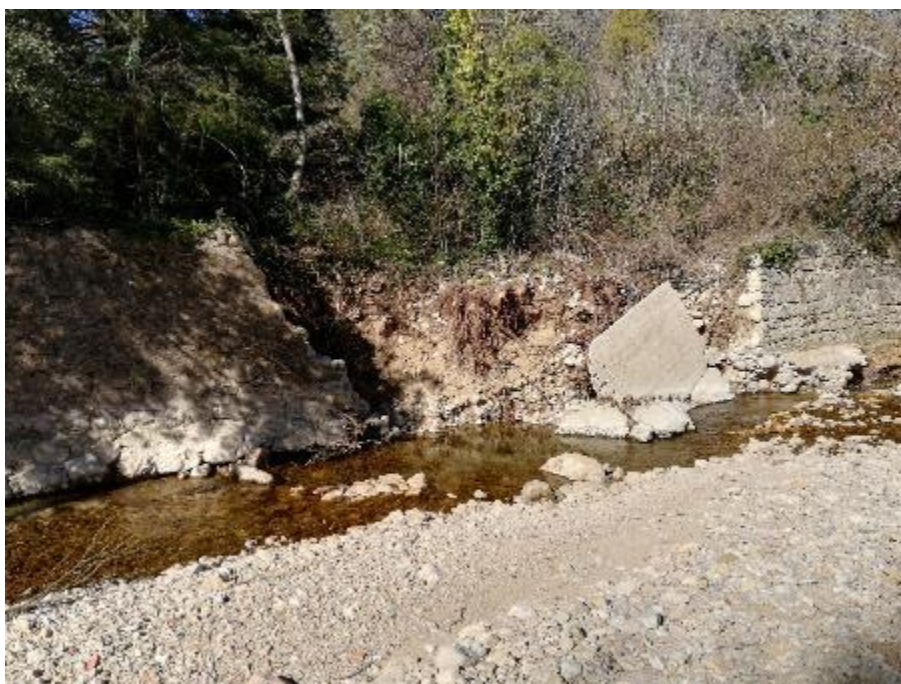
Figure 18: Mur de protection en rive droite sur le secteur de Pré Nouveau

Différents désordres sont observés au niveau de ces aménagements. Tout d’abord, un premier mur de protection sur la rive droite de la Nartuby a subi une déstructuration par les crues.

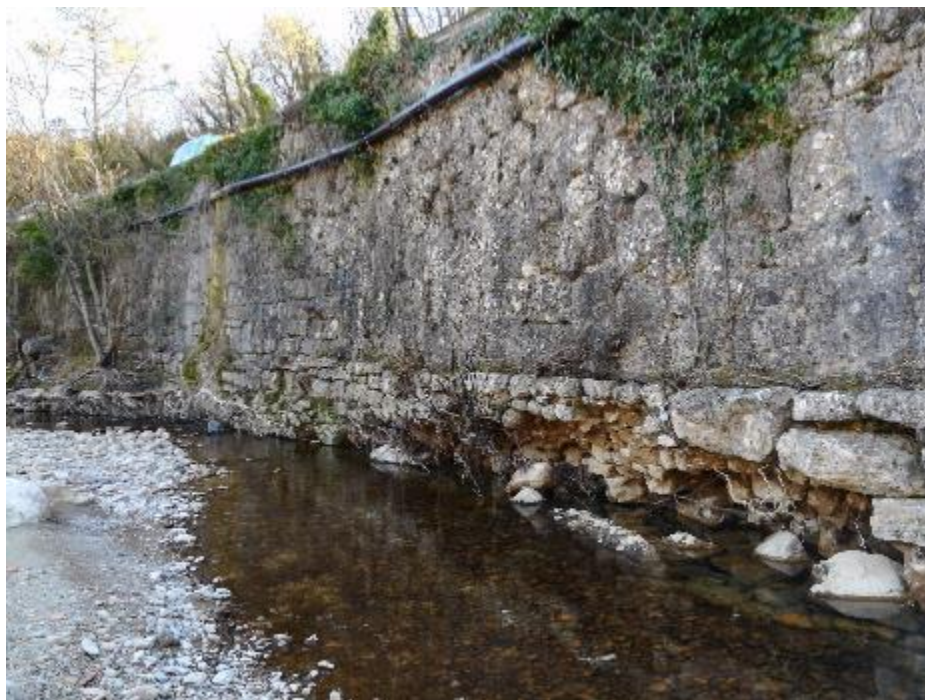
Figure 19: Erosion du pied du mur de protection de la RD 955

Plus en aval, des signes d’érosion sont aussi visibles en deux endroits au pied du mur de soutènement de la RD 955. Ce secteur se situe en rive gauche de la Nartuby, sur l’extrados d’un méandre où la section s’est réduite avec le dépôt de terrasses alluviales dans la berge convexe. Au vu des enjeux que représente cette route, une consolidation de ces murs de soutènement paraît nécessaire afin de palier de nouveaux désordres lors des prochaines crues.

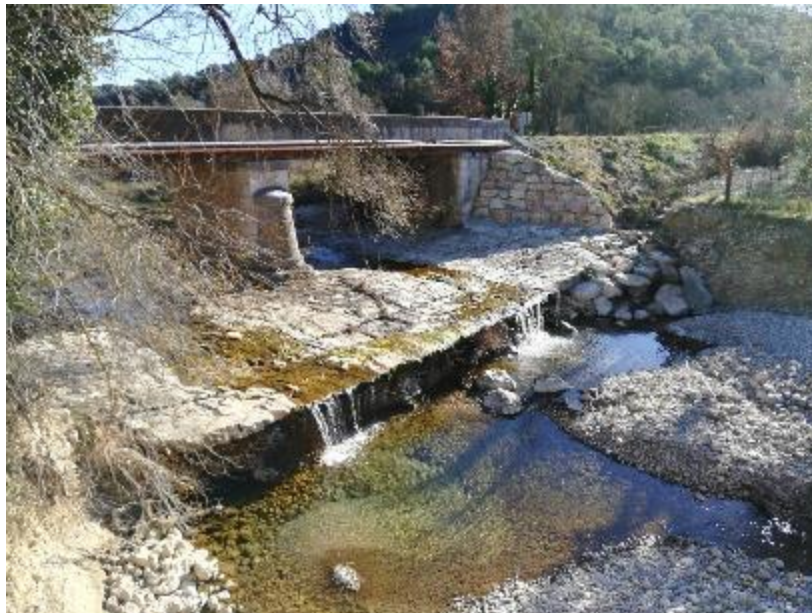
En plus de l'accélération des vitesses au niveau du pont, causée par la réduction de la section hydraulique, il est probable que les extractions de granulats ayant eu lieu plus en amont aient eu un impact sur l'incision du cours d'eau jusqu'à cet endroit.

Le seuil a été réalisé en maçonnerie de moellons.

Figure 22: Erosion progressive à l'aval du pont de la RD 51

La réalisation de cet ouvrage a provoqué un affouillement du lit mineur à l'aval d'environ 1 m engendrant une hauteur de chute encore plus importante. Cela a pour effet de rendre encore plus complexe la continuité biologique au droit de l'ouvrage.

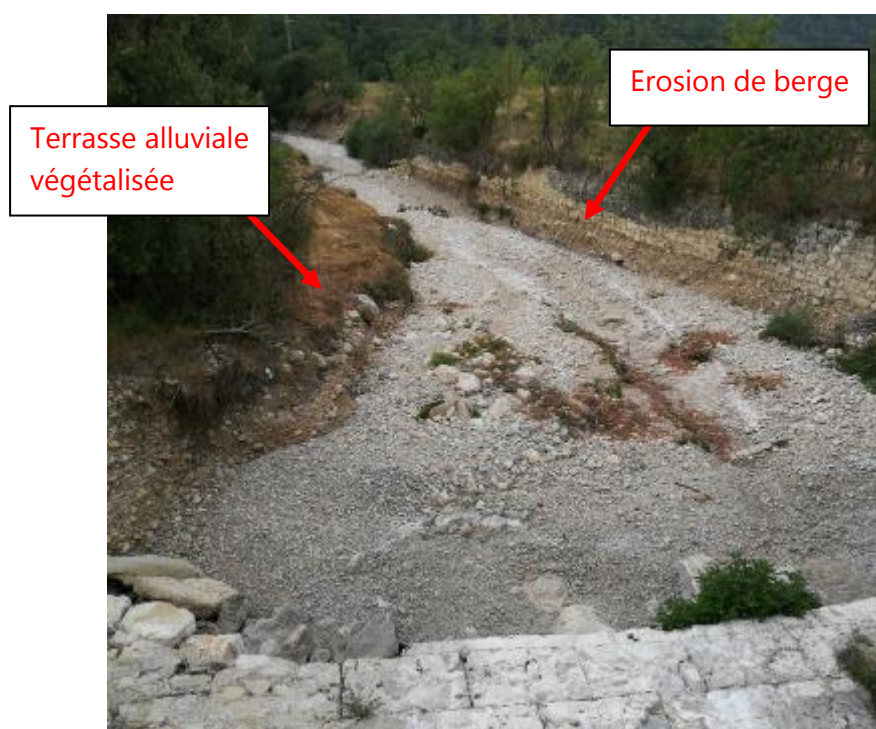
Figure 23: Zone aval du pont de la RD 51

L'érosion de berge observée a eu pour conséquence de mettre à nu le collecteur d'eaux usées qui rejoint la station d'épuration à l'aval. Cela avait déjà eu lieu en 2009, et le réseau avait été déplacé de plusieurs mètres en décalage du cours d'eau. Force est de constater que la Nartuby, ayant besoin de retrouver un nouveau profil d'équilibre, continue sa quête de mobilité latérale. La piste d'accès à la STEP est aujourd'hui aussi menacée par cette érosion.

Un déplacement de ces réseaux est nécessaire afin d'anticiper de nouvelles dégradations par les crues à venir.

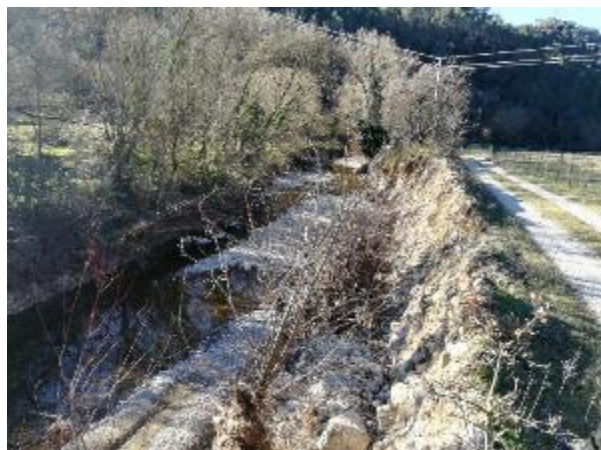
Figure 25: Zone d'érosion en bordure de piste d'accès

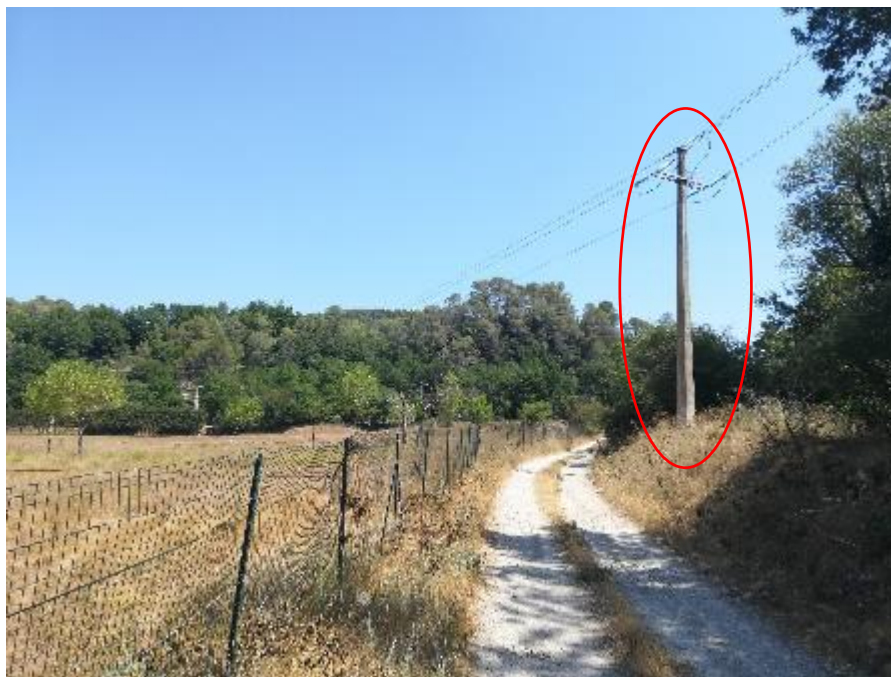
Le réseau Haute Tension A (HTA) aérien descend depuis le massif montagneux situé entre Figanières et Châteaudouble. Un poteau HTA est situé dans la zone du plan, en bordure immédiate de la Nartuby (cf. photo ci-après). Étant situé sur la berge, il existe un risque de déstabilisation du poteau au fil des crues ou lors d'une crue particulièrement violente.

Face aux menaces de mise à nu des réseaux humides ou de chute des réseaux aériens, et afin de laisser le cours d'eau se déplacer latéralement, ces réseaux sont à déplacer vers des zones où le risque est moindre à une échelle de temps raisonnable (20 ans, 30 ans).

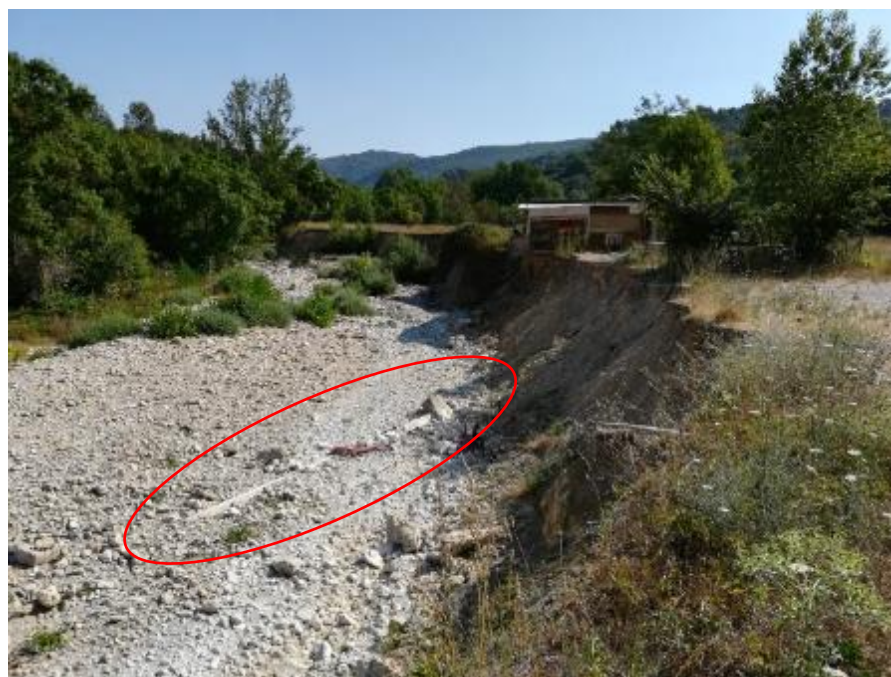
Les habitations situées en rive droite de la Nartuby à la Tuilière, au Pré Nouveau et au Plan sont alimentées via des traversées aériennes, dont les poteaux sont situés aux abords immédiats de la Nartuby et pourraient chuter au fil des érosions de berge comme cela a déjà été le cas en face de la Tuilière (poteau tombé dans le cours d'eau, cf. photo ci-après).

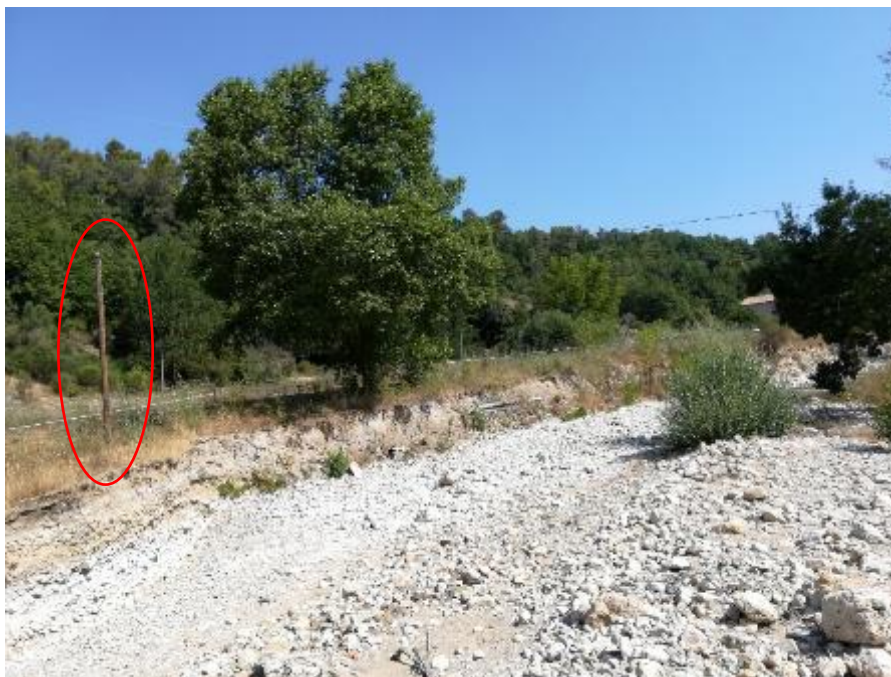
La traversée de la Nartuby vers l'habitation de la Tuilière est particulièrement à risque, vu la situation actuelle du poteau très proche de la berge érodée (cf. photo ci-après).

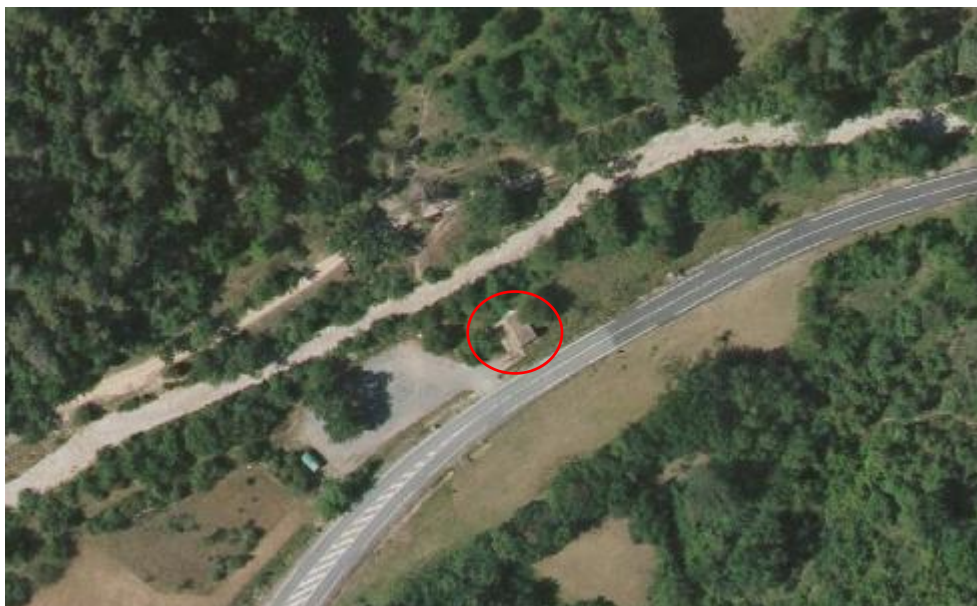
Un central de répartition est présent entre la RD955 et la Nartuby (cf. figure ci-après). Cet ouvrage stratégique pour Orange doit être protégé car son déplacement engendrerait des travaux hors de proportions avec le présent marché (retrait du bâtiment, construction d'un nouveau bâtiment, acquisition foncière, redéploiement de tout le réseau).
