ACTION 34A DU PAPI COMPLET DE L'ARGENS
ET DES COTIERS DE L'ESTEREL :
AMENAGEMENT HYDRAULIQUE DE LA
NARTUBY AMONT

COMMUNE DE CHATEAUDOUBLE (83)

DOSSIER D'AUTORISATION AU TITRE DES
ARTICLES L214-1 ET SUIVANTS DU CODE DE
L'ENVIRONNEMENT

PIECE 1
DOSSIER ADMINISTRATIF – PRESENTATION DU PROJET

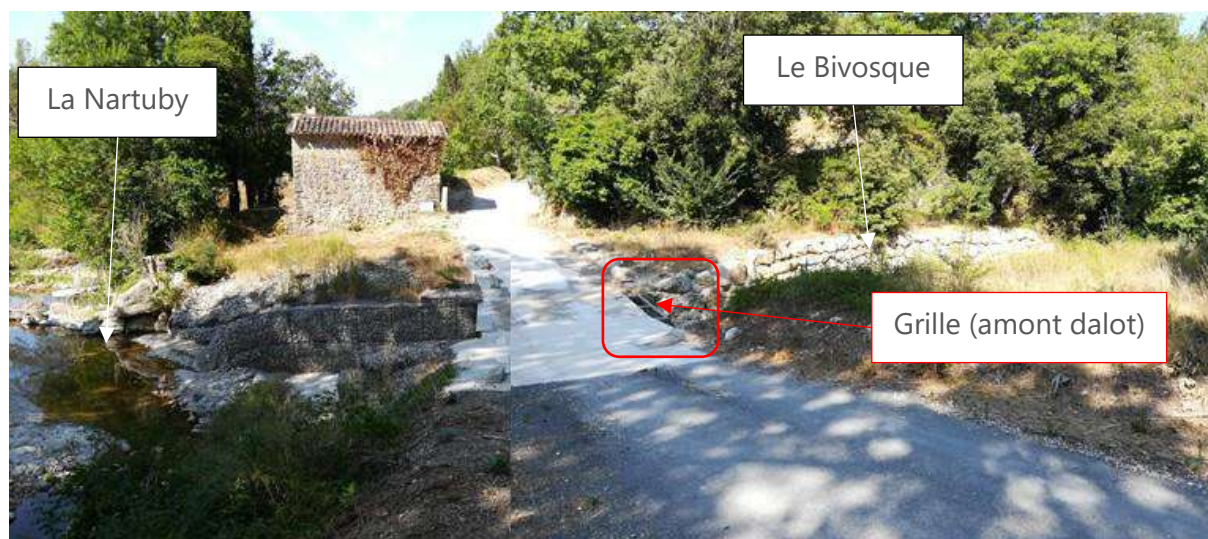
Figure 5 : AM1 – Vue de la grille depuis l'Est

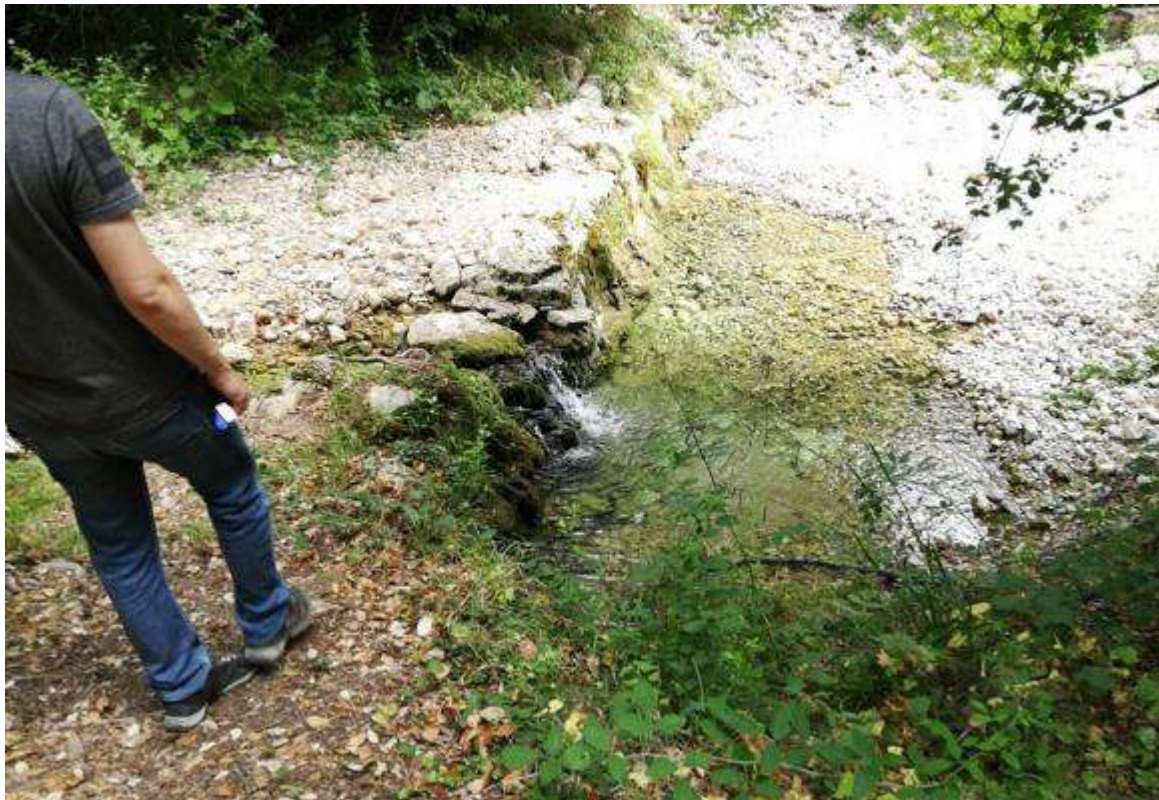
Figure 6 : Seuil sur le Bivosque à 300 m en amont de la confluence avec la Nartuby (2020)

Par ailleurs, le Bivosque est segmenté par plusieurs ouvrages infranchissables, dont le premier est situé à environ 300 m de la confluence avec la Nartuby. La photo ci-après montre cet ouvrage.

Afin d'améliorer la continuité piscicole entre la Nartuby et le Bivosque, il conviendrait de traiter l'intégralité du Bivosque et non uniquement les 300 m les plus en aval.

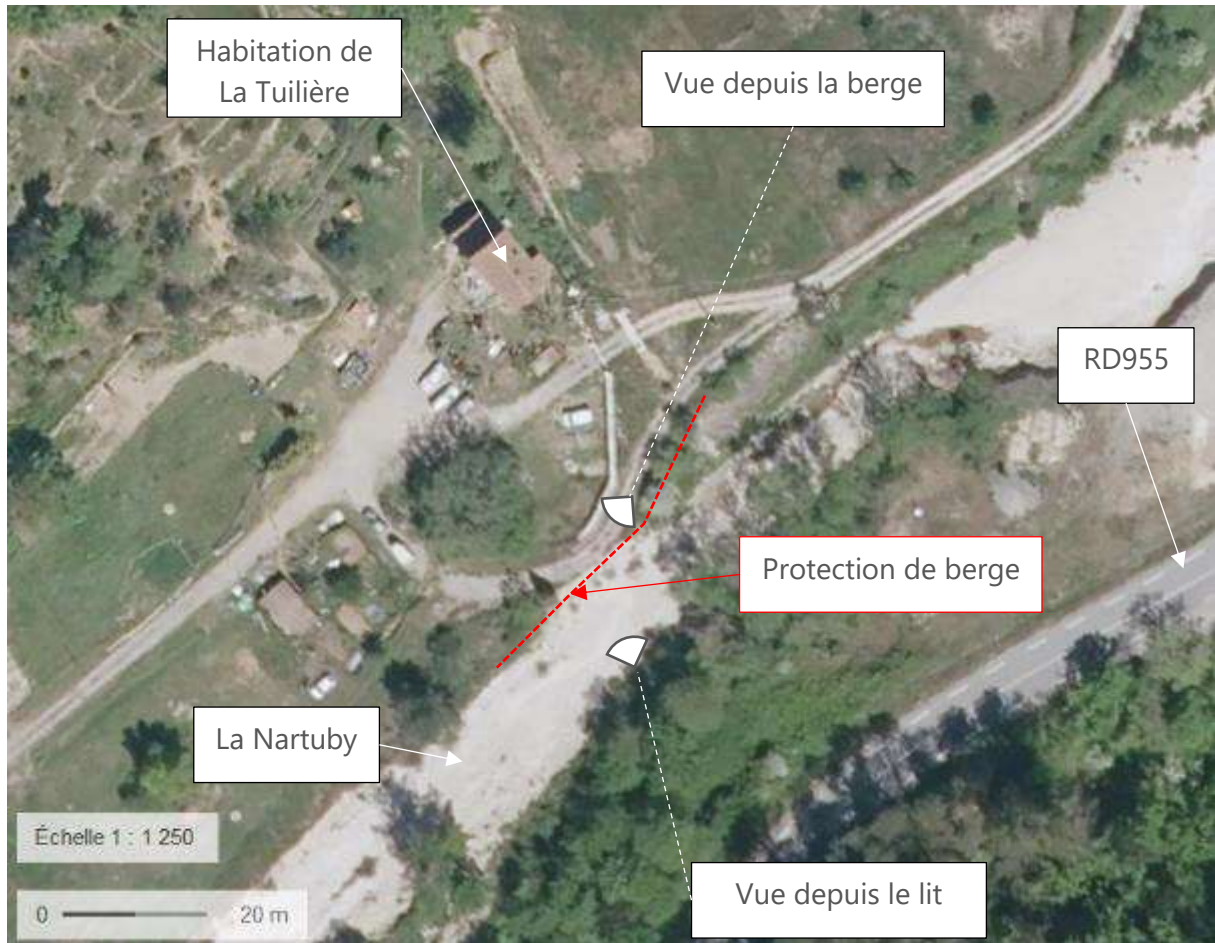
Figure 11 : AM1004 - Localisation

L'objectif de cet aménagement est d'éloigner les réseaux proches de la Nartuby en rive droite afin de pérenniser leur fonctionnement compte tenu des érosions de la berge rive droite de la Nartuby entre le passage à gué et le lieu-dit La Tuilière.

Le déplacement des réseaux s'accompagne d'une protection en encrochements liés au béton posés sur environ 55 m de berge en rive droite de la Nartuby sur la commune de Châteaudouble et sur 2,40 m de haut environ, ce qui représente toute la hauteur de la berge.

L'aménagement est situé sur les parcelles 0839 et 1019, section F de la commune de Châteaudouble.

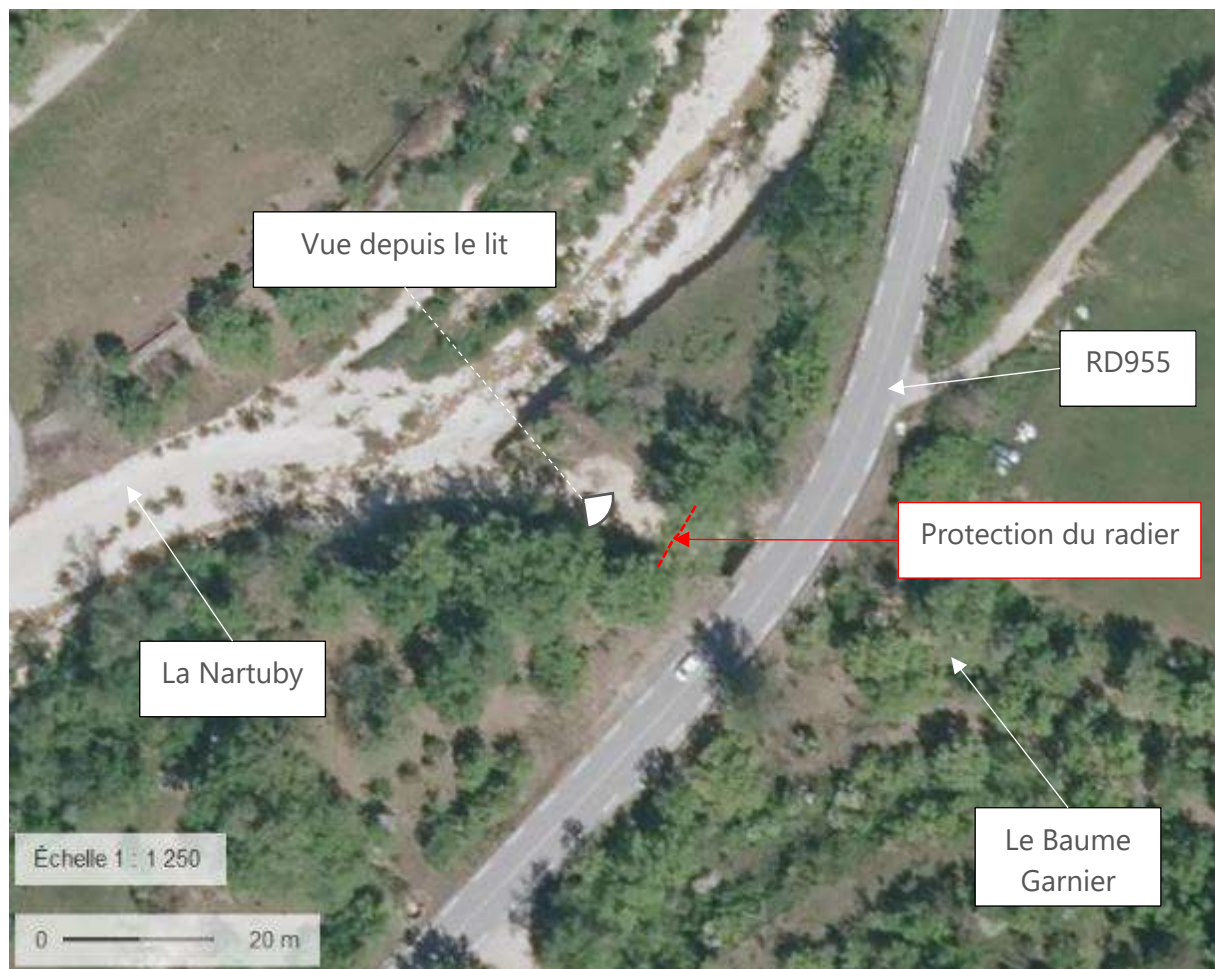
Figure 14 : AM5 - Localisation

L'objectif de cet aménagement est de protéger contre l'érosion le radier du pont de la RD955 sur le cours d'eau Baume Garnier.

L'aménagement consiste à réduire le seuil en aval du pont de la RD955 sur la commune de Châteaudouble par la mise en place dans le lit d'enrochements libres sur 5 m de long dans le cours d'eau et toute la largeur du fond du lit, soit 6 m environ.

L'aménagement est situé en partie sur la parcelle 175, section G de la commune de Châteaudouble, et en partie sur un terrain non cadastré.

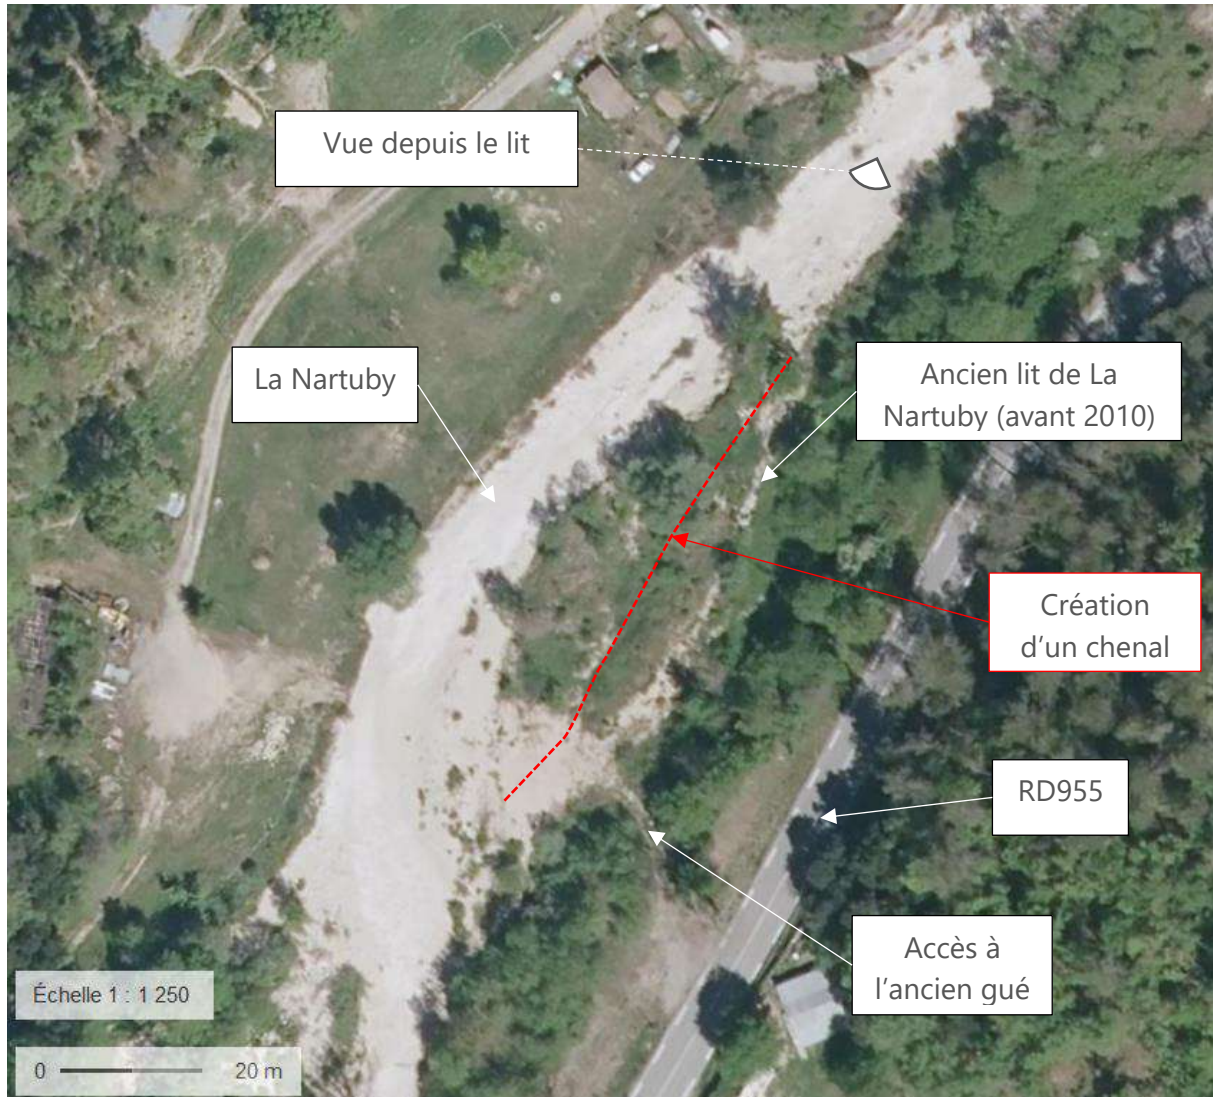
Figure 16 : AM8 - Localisation

L'objectif de cet aménagement est de favoriser les écoulements en crue de la Nartuby vers la rive gauche (ancien lit avant la crue de 2010).

L'aménagement consiste à retirer puis déposer à l'aval une partie des atterrissements sur 110 m de long dans le cours d'eau et sur une bande d'environ 8 m de largeur.

L'aménagement est situé en partie sur les parcelles 0839, section F, et 0053, section G de la commune de Châteaudouble, et en partie sur un terrain non cadastré.

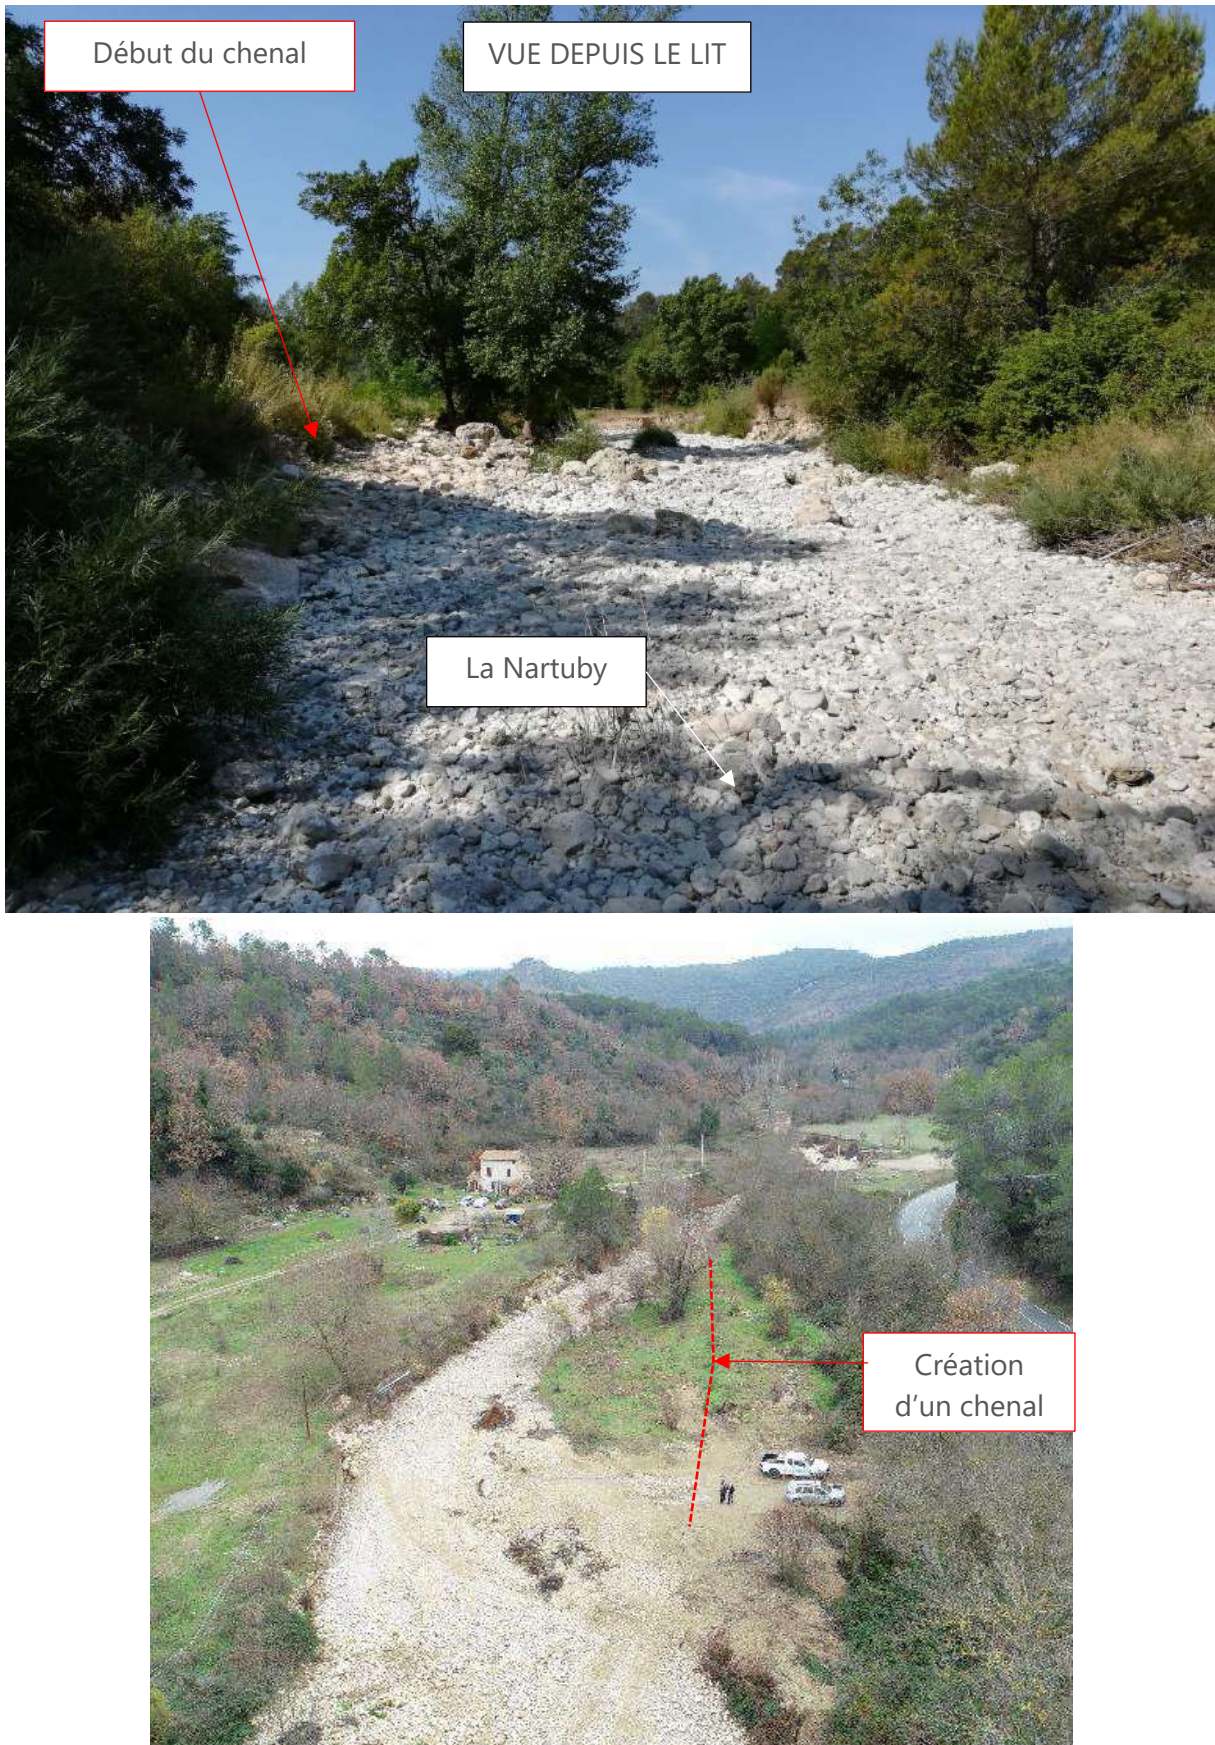
Figure 18 : AM8 – Vues depuis le lit et par drone

- Préparation du terrain : débroussaillage sur la zone d'emprise des travaux ;
- Creusement d'un chenal sur environ 110 mètres linéaires au sein d'un atterrissement existant en partie convexe du lit de Nartuby, afin de permettre une amélioration des écoulements en période de crue. Ce chenal sera sollicité à partir de la crue biannuelle. D'une largeur de 2 m en base, le chenal trapézoïdal présentera des pentes de talus de 2H/1V. Il ne fera l'objet d'aucune protection (fond et berges nues).
- Restitution des matériaux extraits en aval du cours d'eau.
- Remise en état du lit de la Nartuby en fin de travaux, avec notamment scarification des zones pavées par les engins de chantier pour reconstituer le chenal préférentiel.

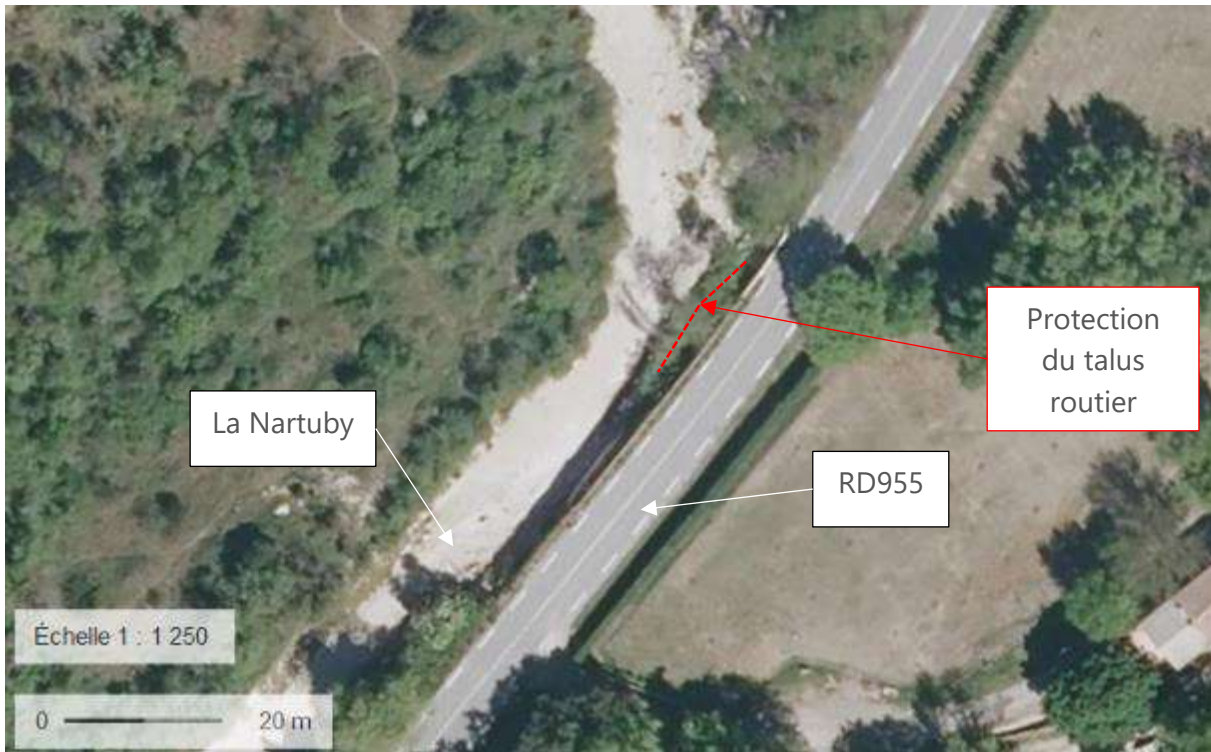
Figure 19 : AM9 - Localisation

L'objectif de cet aménagement est de continuer les travaux de confortement du mur de soutènement de la RD955 engagés par le Conseil Départemental du Var, afin de prolonger les enrochements vers l'amont pour limiter les risques liés à l'arrivée d'un affluent.

Cet aménagement sera constitué d'enrochements liés au béton sur environ 15 m de berge en rive gauche de la Nartuby sur la commune de Châteaudouble et sur 2,50 m de haut environ.

L'aménagement est situé en partie sur la parcelle 0053, section G de la commune de Châteaudouble, et en partie sur un terrain non cadastré.

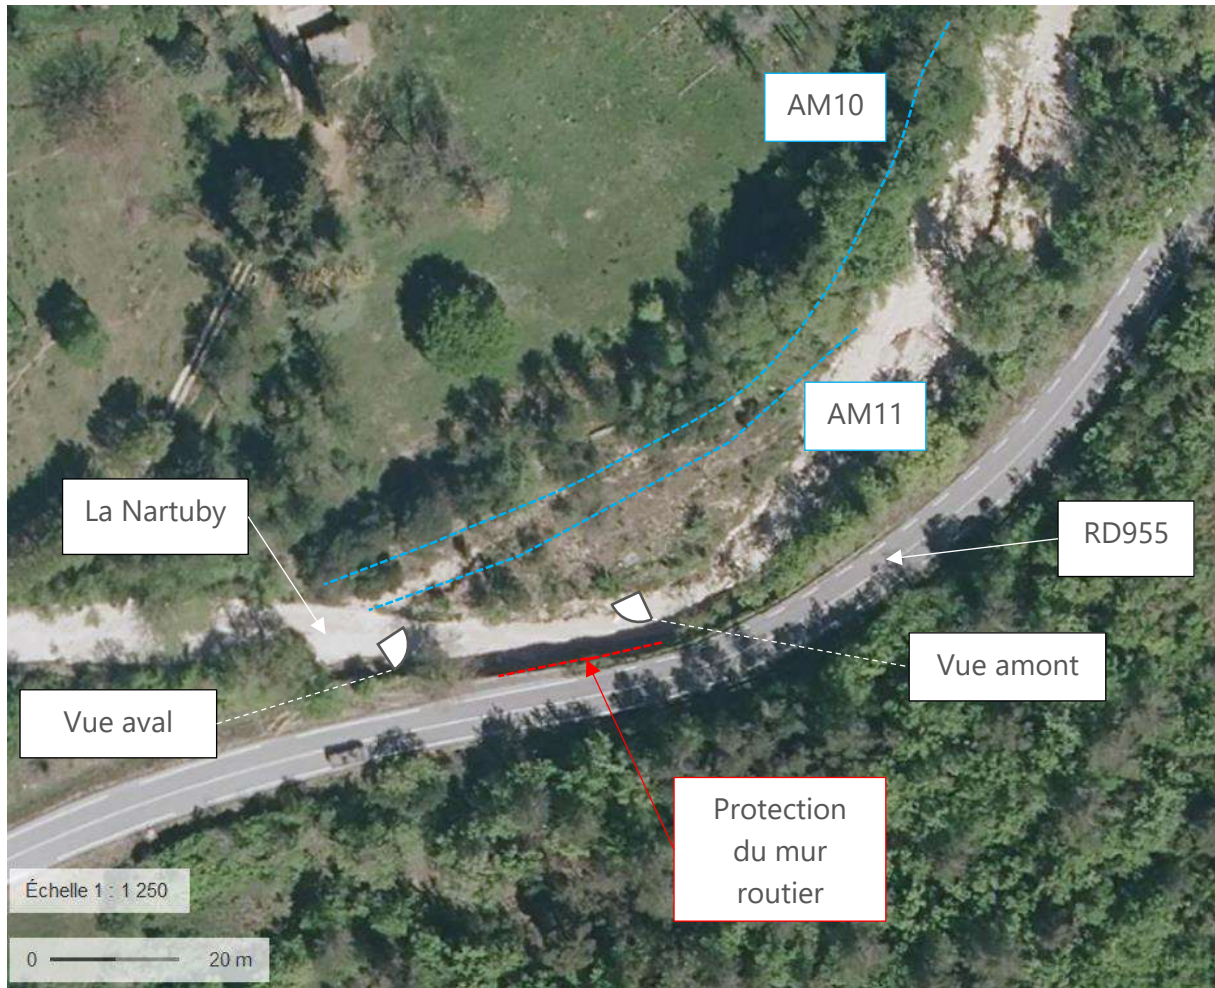
Figure 25 : AM12 - Localisation

L'objectif de cet aménagement est de conforter le mur de soutènement de la RD955.

Cet aménagement sera constitué d'une paroi clouée sur environ 15 m de berge en rive gauche de la Nartuby sur la commune de Châteaudouble et sur 2,50 m de haut environ.

L'aménagement est situé entièrement sur un terrain non cadastré.

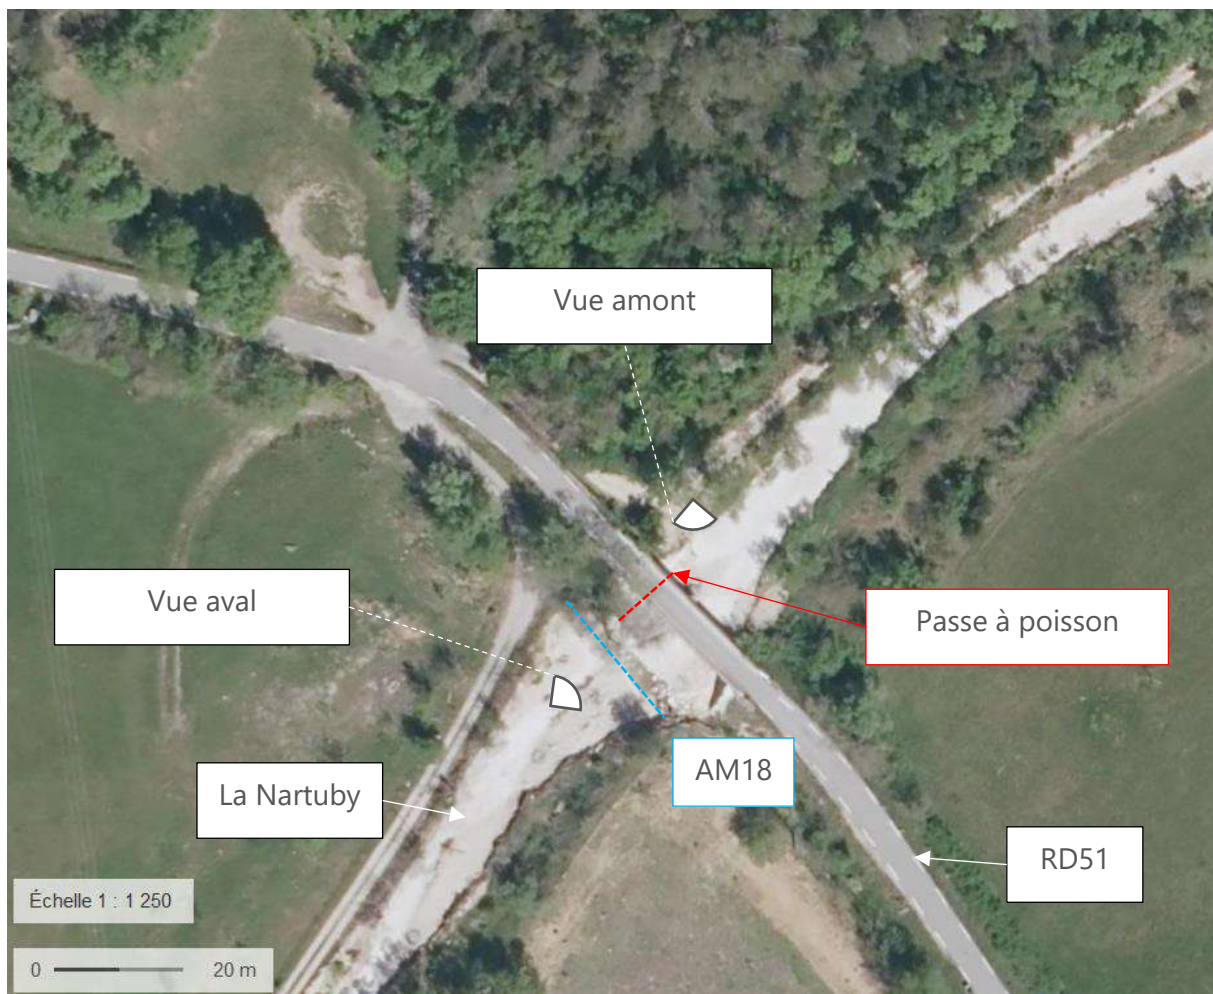
Figure 30 : AM17 - Localisation

L'objectif de cet aménagement est de donner accès à l'amont de la Nartuby à la Truite Fario, espèce ciblée pour la continuité écologique sur ce tronçon de la Nartuby. Il doit par ailleurs laisser libre le transit sédimentaire.

Cet aménagement sera constitué de rangées de bastinges sur une longueur de 10 m et une largeur de 10 m, soit le passage sous le pont de la RD51 entre la pile centrale et la berge de la en rive droite.

L'aménagement est situé sur les parcelles 0860 et 0995, section F de la commune de Châteaudouble.

Il est prévu la réalisation sous le pont de la RD51 d'une passe à poisson rustique. Ce type de passe apparaît adapté dans la mesure où il ne bloque pas le transit sédimentaire et nécessite moins d'entretien qu'une passe à bassin par exemple.

- Création d'un accès au lit de la Nartuby, par une rampe provisoire en remblai dans le cours d'eau. L'accès se fera par la RD51, puis le chemin d'accès au Pré Nouveau (cf. Figure 42) ;
- Creusement du lit en amont du pont sur une profondeur de 0,30 m, une largeur de 1 à 2 m et une longueur de 4 m afin d'orienter les eaux vers la passe et d'assurer aux poissons une fosse à la sortie de la passe.
- Réalisation d'une passe à poisson rustique, ayant les caractéristiques suivantes :
 - 4 rangées de bastaings, espacées d'environ 2 m
 - Bastaings en bois autoclavé, d'une longueur d'environ 5 m et de section 0,15 m de hauteur et 0,15 m de largeur
 - Espacement entre bastaings d'une même rangée (passage libre) : 0,20 m

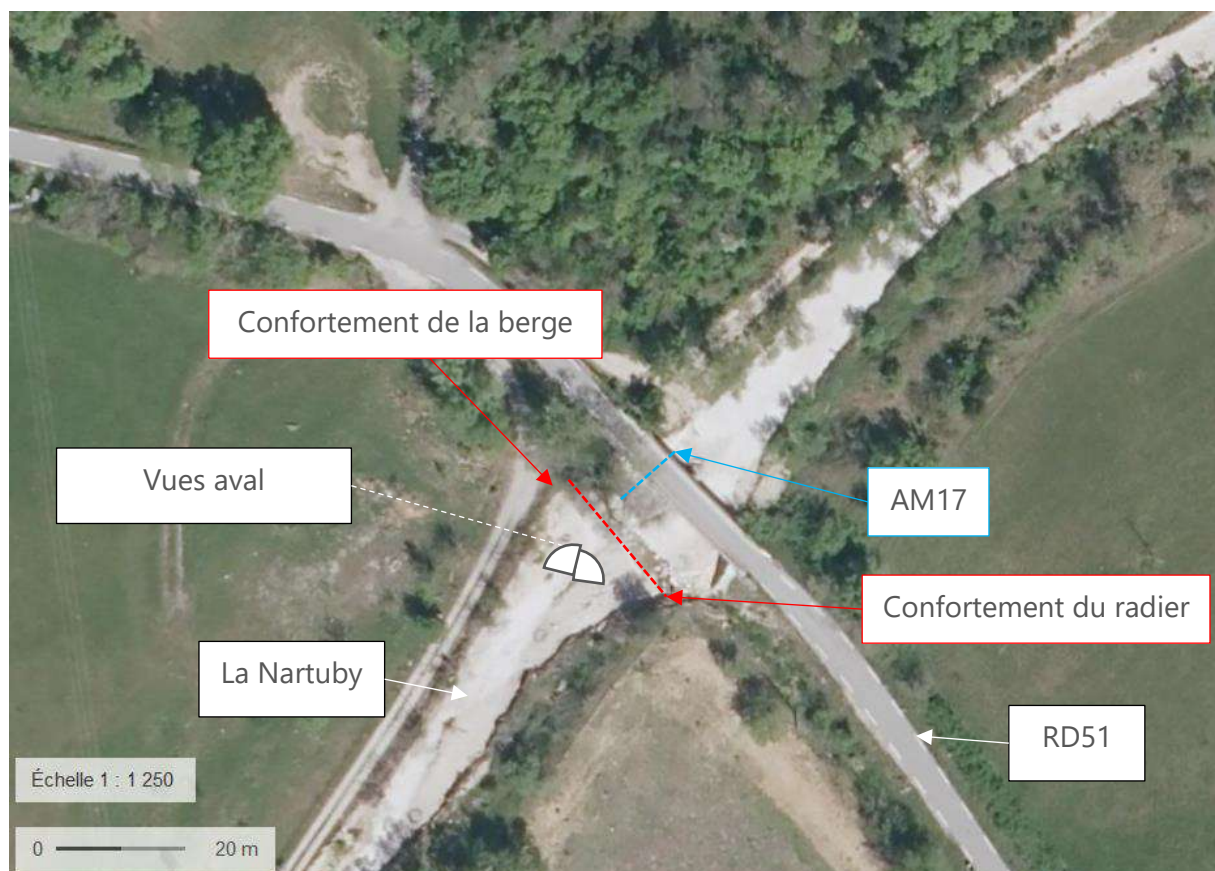
Figure 33 : AM18 - Localisation

L'objectif de cet aménagement est de conforter le radier du pont de la RD51, dont la partie aval subit une érosion marquée.

L'aménagement consiste à réduire le seuil en aval du pont de la RD955 sur la commune de Châteaudouble par la mise en place dans le lit d'enrochements liés au béton sur 0,50 m puis libres sur 9,50 m de long dans le cours d'eau et toute la largeur du fond du lit, soit 19 m environ. La berge en rive droite sera reprise avec des enrochements liés au béton sur environ 12 m de berge en rive droite de la Nartuby sur la commune de Châteaudouble et sur 2 m de haut environ, soit toute la hauteur de la berge.

L'aménagement est situé en partie sur les parcelles 0995 et 0996, section F de la commune de Châteaudouble, et en partie sur un terrain non cadastré.

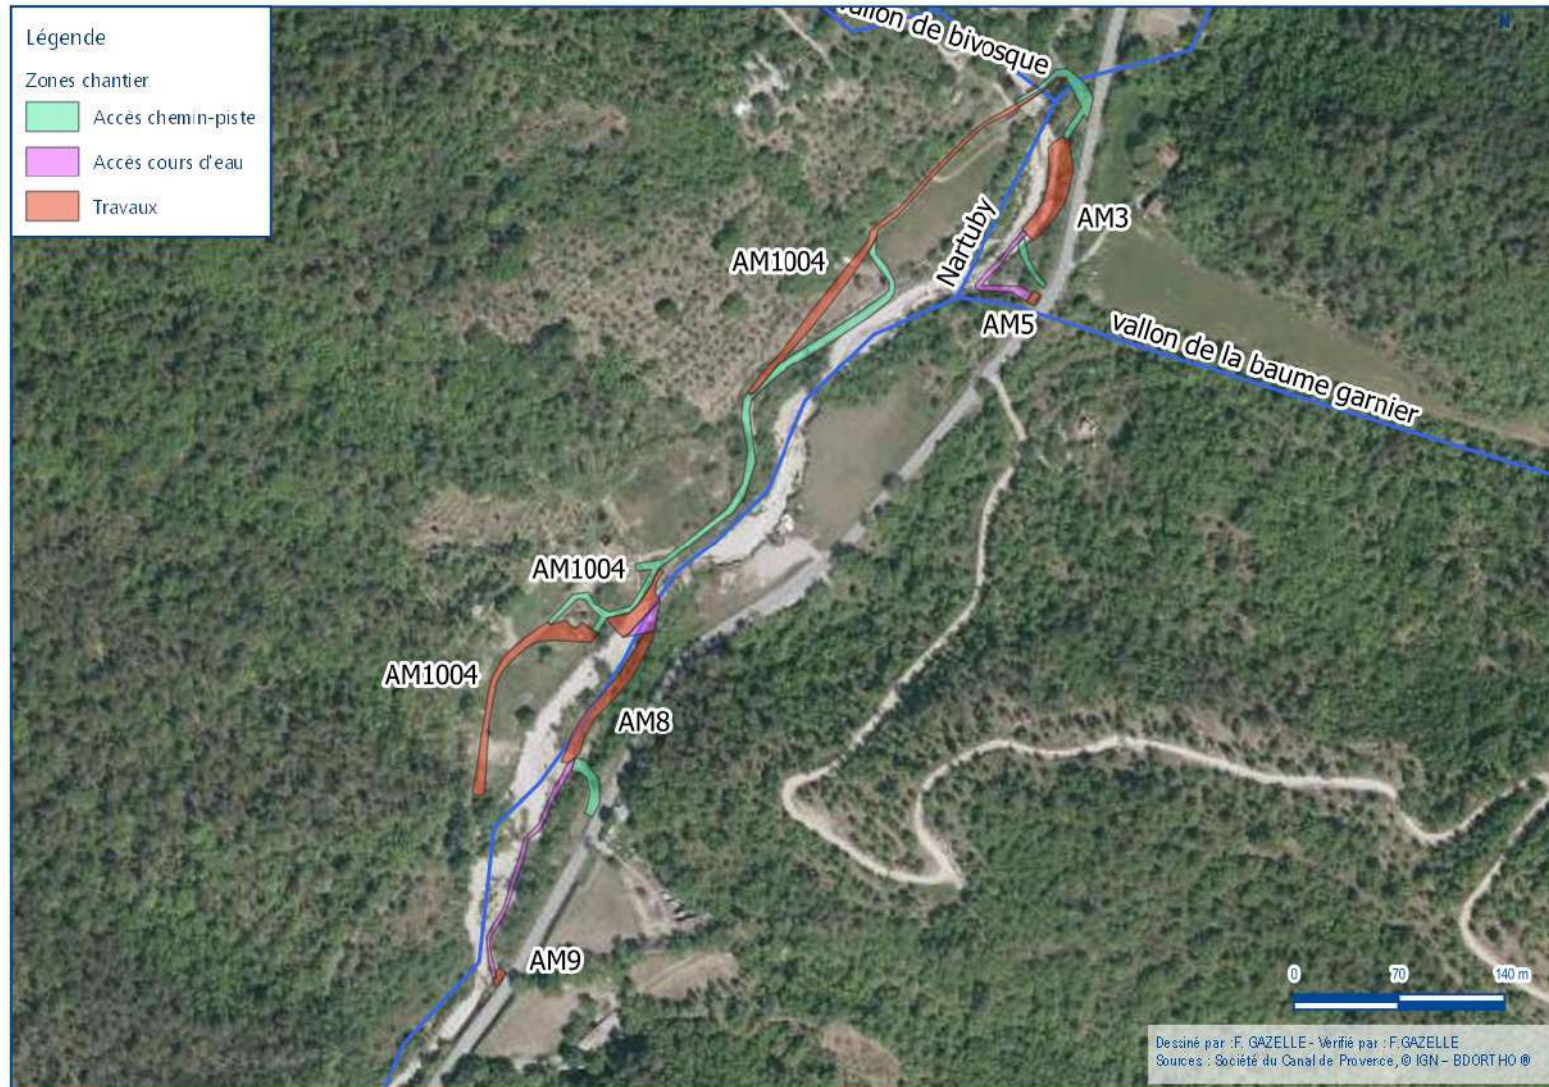
- des **zones de travaux distinctes par aménagement ou groupe d'aménagements**, qui comprennent la zone de l'aménagement terminé et les zones de manœuvre des engins,
- des **zones d'accès** (routes, chemins, pistes), pour permettre aux engins de se rendre sur les lieux des travaux,
- des **zones de stockage temporaires** pour stocker les matériaux qui seront extraits du cours d'eau le temps des travaux avant leur réemploi ou leur évacuation.

Figure 41 : Plan de chantier – Zones Nord

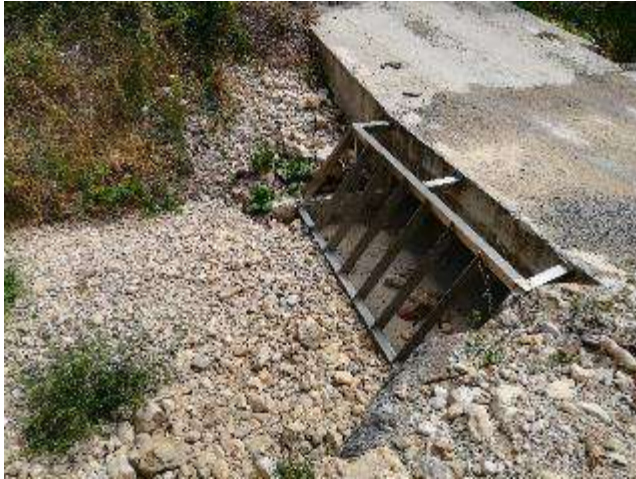
Figure 47 : Grille en amont du cadre béton

Cet obstacle au transport solide a pour effet de limiter les apports sédimentaires du Bivosque nécessaires au bon fonctionnement hydromorphologique de la Nartuby.

Une adaptation de cet ouvrage permettrait de favoriser la libre circulation de ces sédiments.

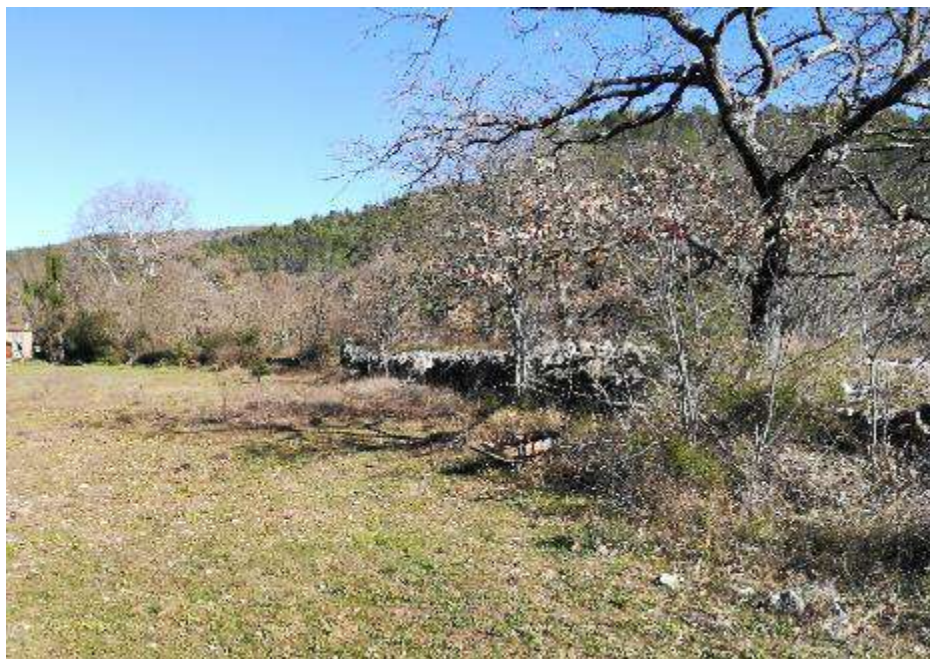
Des merlons sont présents sur un linéaire de plusieurs centaines de mètres en rive droite de la Nartuby, à l'aval immédiat de la confluence du Bivosque. Ces merlons sont en bordure d'un pré et ne semblent pas protéger de réels enjeux. Le seul enjeu présent sur cette zone est une maison située sur un point haut de la parcelle.

Figure 49: Merlons présents en rive droite de la Nartuby, à l'aval de la confluence du Bivosque

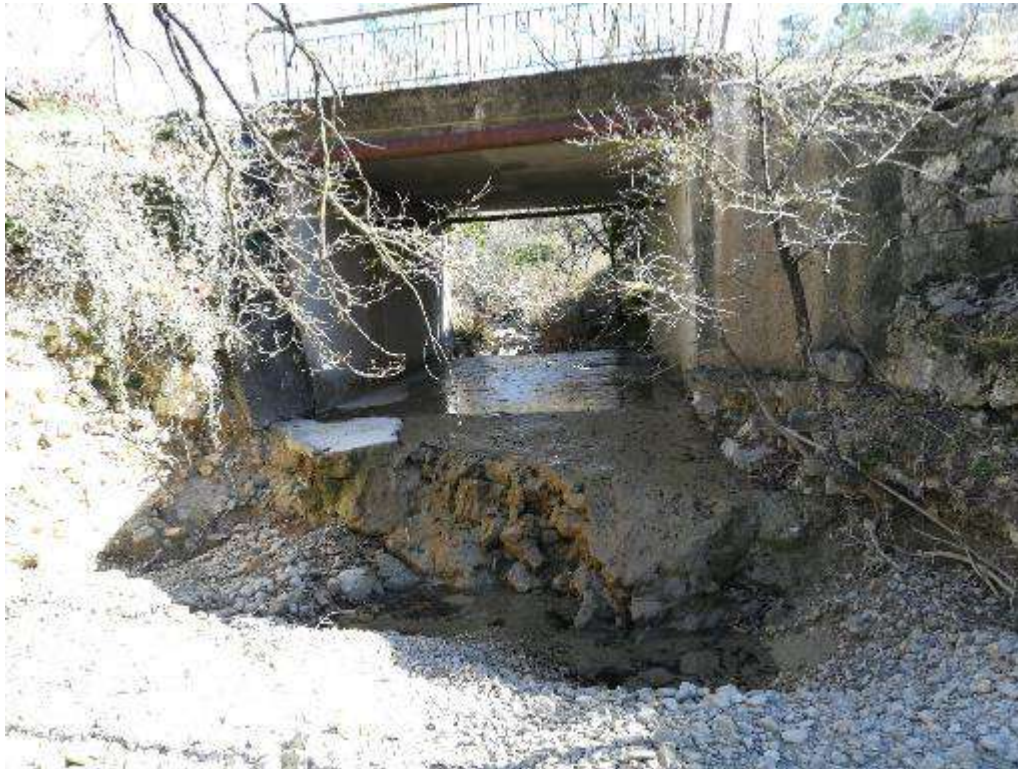
Un peu plus à l'aval se situe la confluence du vallon de la Baume Garnier. Comme représenté sur la figure ci-après, un seuil de stabilisation du lit est présent au niveau du pont de franchissement de la RD 955.

Présentant une marche en amont de l'ouvrage, ce seuil de protection constitue un obstacle au transport solide du cours d'eau, et contribue, lui aussi, à la rétention d'une partie de la charge alluviale grossière de fond.

Figure 50: Seuil de stabilisation du pont de la RD955 sur le vallon de la Baume Garnier

Des zones d'érosion sont présentes à l'aval immédiat du seuil (fosse d'affouillement), ainsi qu'au niveau des berges à la confluence du cours d'eau, ce qui témoigne de la dynamique de cet affluent.

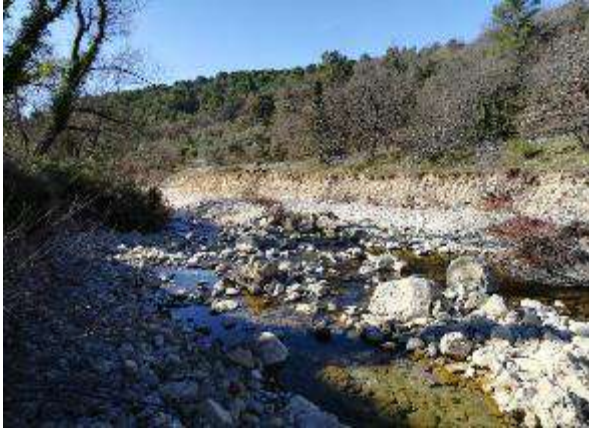
Cette dynamique se confirme notamment par la présence d'une zone d'érosion en rive droite de la Nartuby, quelques dizaines de mètres plus à l'aval de la confluence.

Figure 51: Erosion en rive droite à l'aval de la confluence avec Baume Garnier

La zone érodée constituait par le passé une zone de décharge de déchets et de granulats. Cette érosion de berge témoigne du besoin de recharge latérale du cours d'eau. La puissance du cours d'eau, la faible stabilité des matériaux de la berge ainsi que les merlons en rive droite juste à l'amont de ce secteur sont les facteurs principaux ayant provoqué l'érosion de la berge à cet endroit.

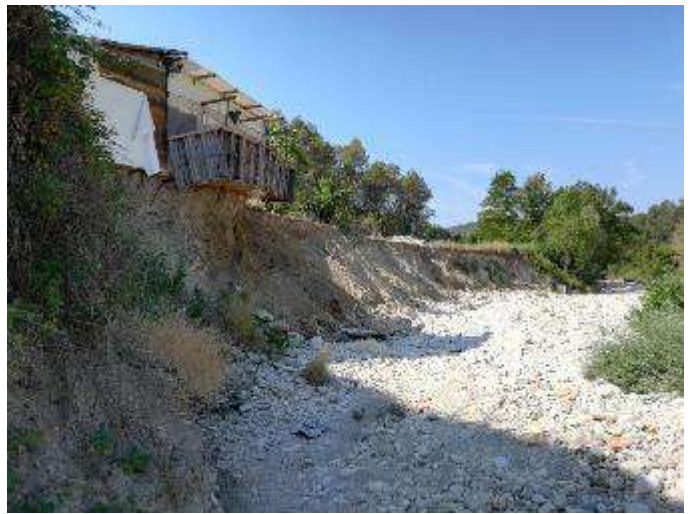
Une autre zone d'érosion importante est présente plus en aval, en rive gauche au niveau de l'ancien snack.

Figure 54: Vue sur la zone d'érosion de la zone de l'ancien snack

Ce secteur est un cas particulier car il devait servir d'entrée à l'ancienne carrière et a probablement été comblé et rehaussé par des dépôts d'éléments fins et/ou non valorisables.

Cela explique la forte érodabilité sur ce secteur de berge concave. Pour l'instant, ce désordre important ne présente pas de risques majeurs au vu de l'absence d'enjeux à proximité, la RD 955 se situant à plus de 35 m du cours d'eau et le snack ayant été retiré en partie.

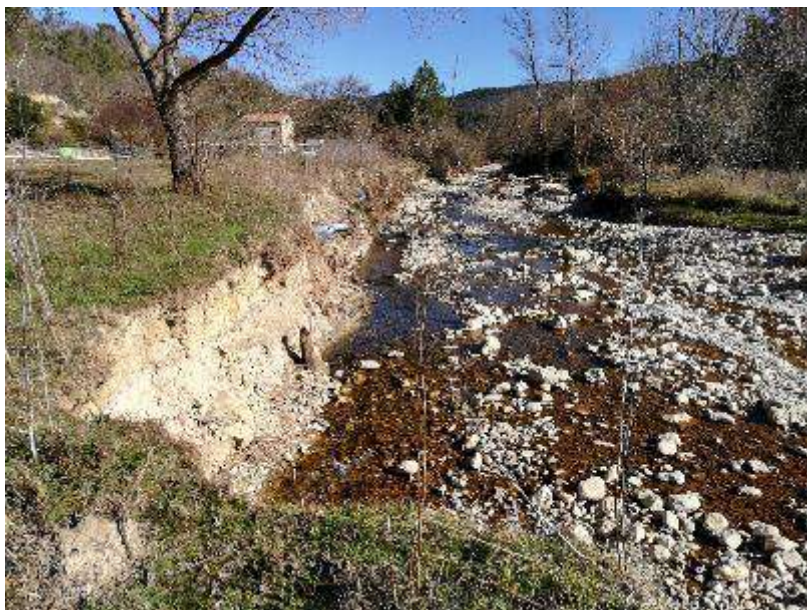
Une érosion de berge en rive droite est observée, en aval de la Tuilière.

Figure 55: Erosion de berge en rive droite en aval de la Tuilière

Cette érosion met en péril les réseaux localisés en bordure du cours d'eau. Les réseaux d'eau potable et d'eaux usées ont déjà été déplacés en 2009. Le réseau télécom actuellement en place est aussi menacé par cette érosion de berge (poteau en bord de berge).

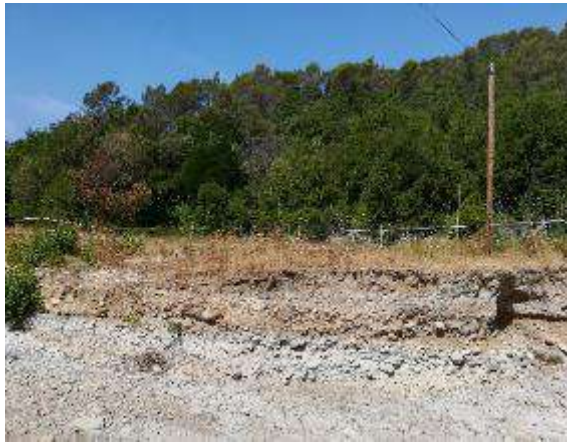
Figure 56: Poteau électrique menacé par l'érosion

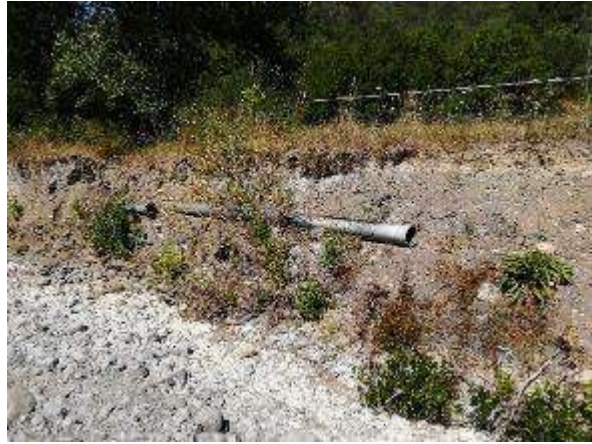
Figure 57: Anciens réseaux mis à nu

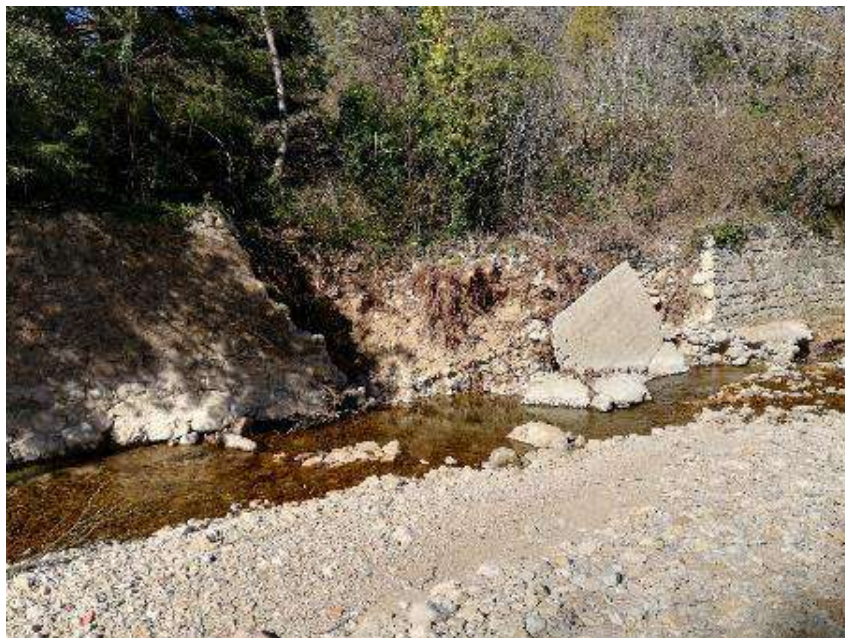
Différents désordres sont observés au niveau de ces aménagements. Tout d'abord, un premier mur de protection sur la rive droite de la Nartuby a subi une déstructuration par les crues.

Figure 58: Mur de protection en rive droite sur le secteur de Pré Nouveau

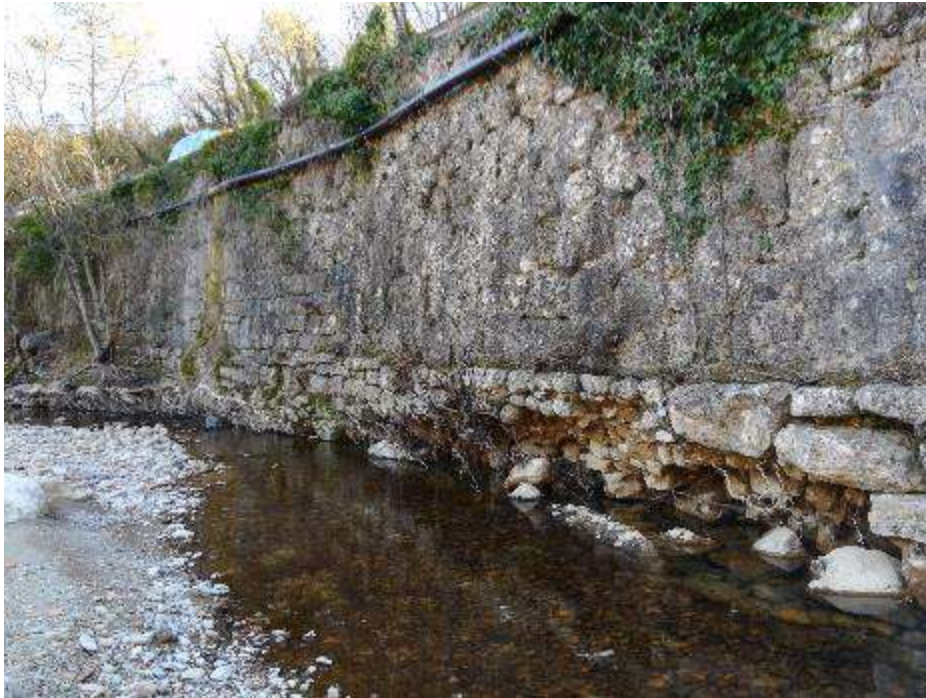
Figure 59: Erosion du pied du mur de protection de la RD 955

Au vu des enjeux que représente cette route, une consolidation de ces murs de soutènement paraît nécessaire afin de palier de nouveaux désordres lors des prochaines crues.

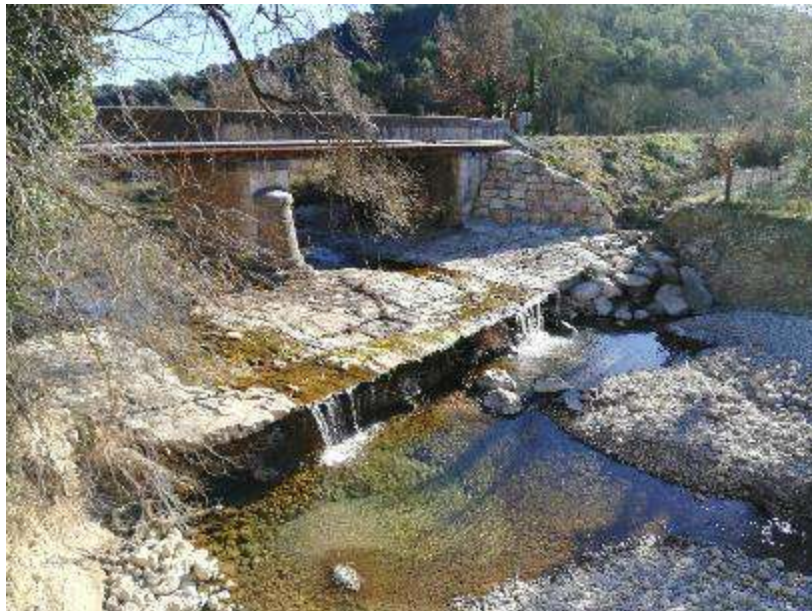
Le seuil a été réalisé en maçonnerie de moellons.

Figure 62: Erosion progressive à l'aval du pont de la RD 51

La réalisation de cet ouvrage a provoqué un affouillement du lit mineur à l'aval d'environ 1 m engendrant une hauteur de chute encore plus importante. Cela a pour effet de rendre encore plus complexe la continuité biologique au droit de l'ouvrage.

Cependant, en l'état actuel des connaissances sur les populations piscicoles **le gain écologique d'une restauration resterait assez faible** notamment à cause des assècs fréquents et de la granulométrie des fonds incompatibles avec l'exigence de la truite pour la reproduction.

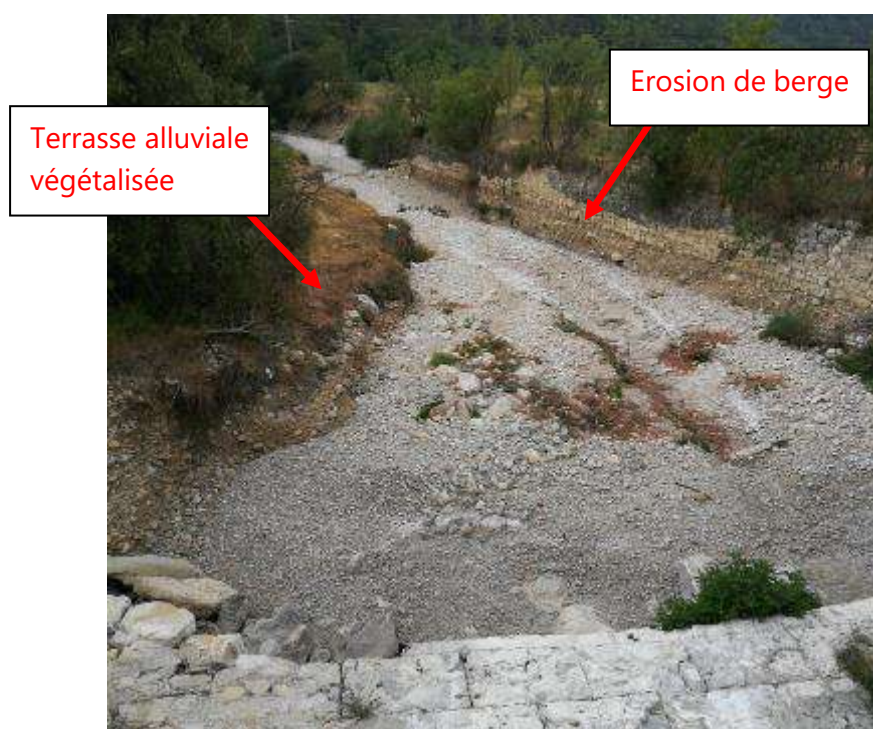
La plupart des cours d'eau à dynamique active, qui ont souvent été les plus exploités par les extractions en lit mineur, ont aujourd'hui besoin de se recharger en sédiments par érosion latérale afin d'équilibrer leur « balance morphodynamique ». C'est le concept d'espace de liberté ou de mobilité. Cela se vérifie une fois de plus à l'aval du pont de la RD51 avec une zone d'érosion d'un mur de confortement sur un linéaire de plusieurs dizaines de mètres en rive droite. Une terrasse alluviale est présente en rive gauche mais totalement végétalisée (cf. figure ci-après). Cette végétalisation empêche la mise en mouvement des sédiments en période crue, pouvant contraindre le cours d'eau à se recharger sur d'autres secteurs. En ce sens, le Syndicat Mixte de l'Argens réalise depuis plusieurs années un entretien de la végétation, notamment sur cette terrasse alluvionnaire.

Figure 63: Zone aval du pont de la RD 51

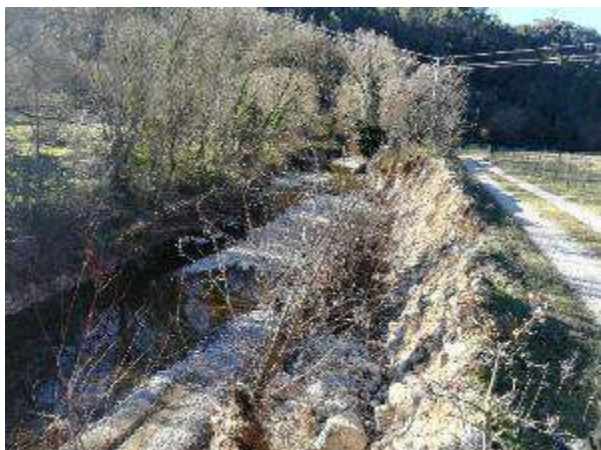
L'érosion de berge observée a eu pour conséquence de mettre à nu le collecteur d'eaux usées qui rejoint la station d'épuration à l'aval. Cela avait déjà eu lieu en 2009, et le réseau avait été déplacé de plusieurs mètres en décalage du cours d'eau. Force est de constater que la Nartuby, ayant besoin de retrouver un nouveau profil d'équilibre, continue sa quête de mobilité latérale. La piste d'accès à la STEP est aujourd'hui aussi menacée par cette érosion.

Figure 65: Zone d'érosion en bordure de piste d'accès

Un déplacement de ces réseaux est nécessaire afin d'anticiper de nouvelles dégradations par les crues à venir.
