ACTION 34A DU PAPI COMPLET DE L'ARGENS
ET DES COTIERS DE L'ESTEREL :
AMENAGEMENT HYDRAULIQUE DE LA
NARTUBY AMONT

COMMUNE DE CHATEAUDOUBLE (83)

DOSSIER D'AUTORISATION AU TITRE DES
ARTICLES L214-1 ET SUIVANTS DU CODE DE
L'ENVIRONNEMENT

PIECE 1
DOSSIER ADMINISTRATIF – PRESENTATION DU PROJET

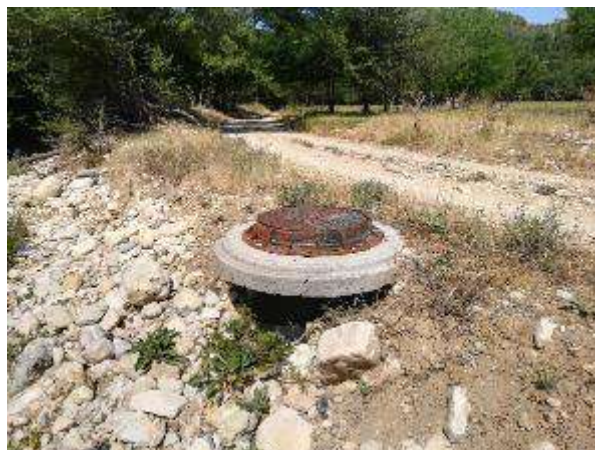
Figure 64: Réseau d'eau usée mis à nu

Un déplacement de ces réseaux est nécessaire afin d'anticiper de nouvelles dégradations par les crues à venir.

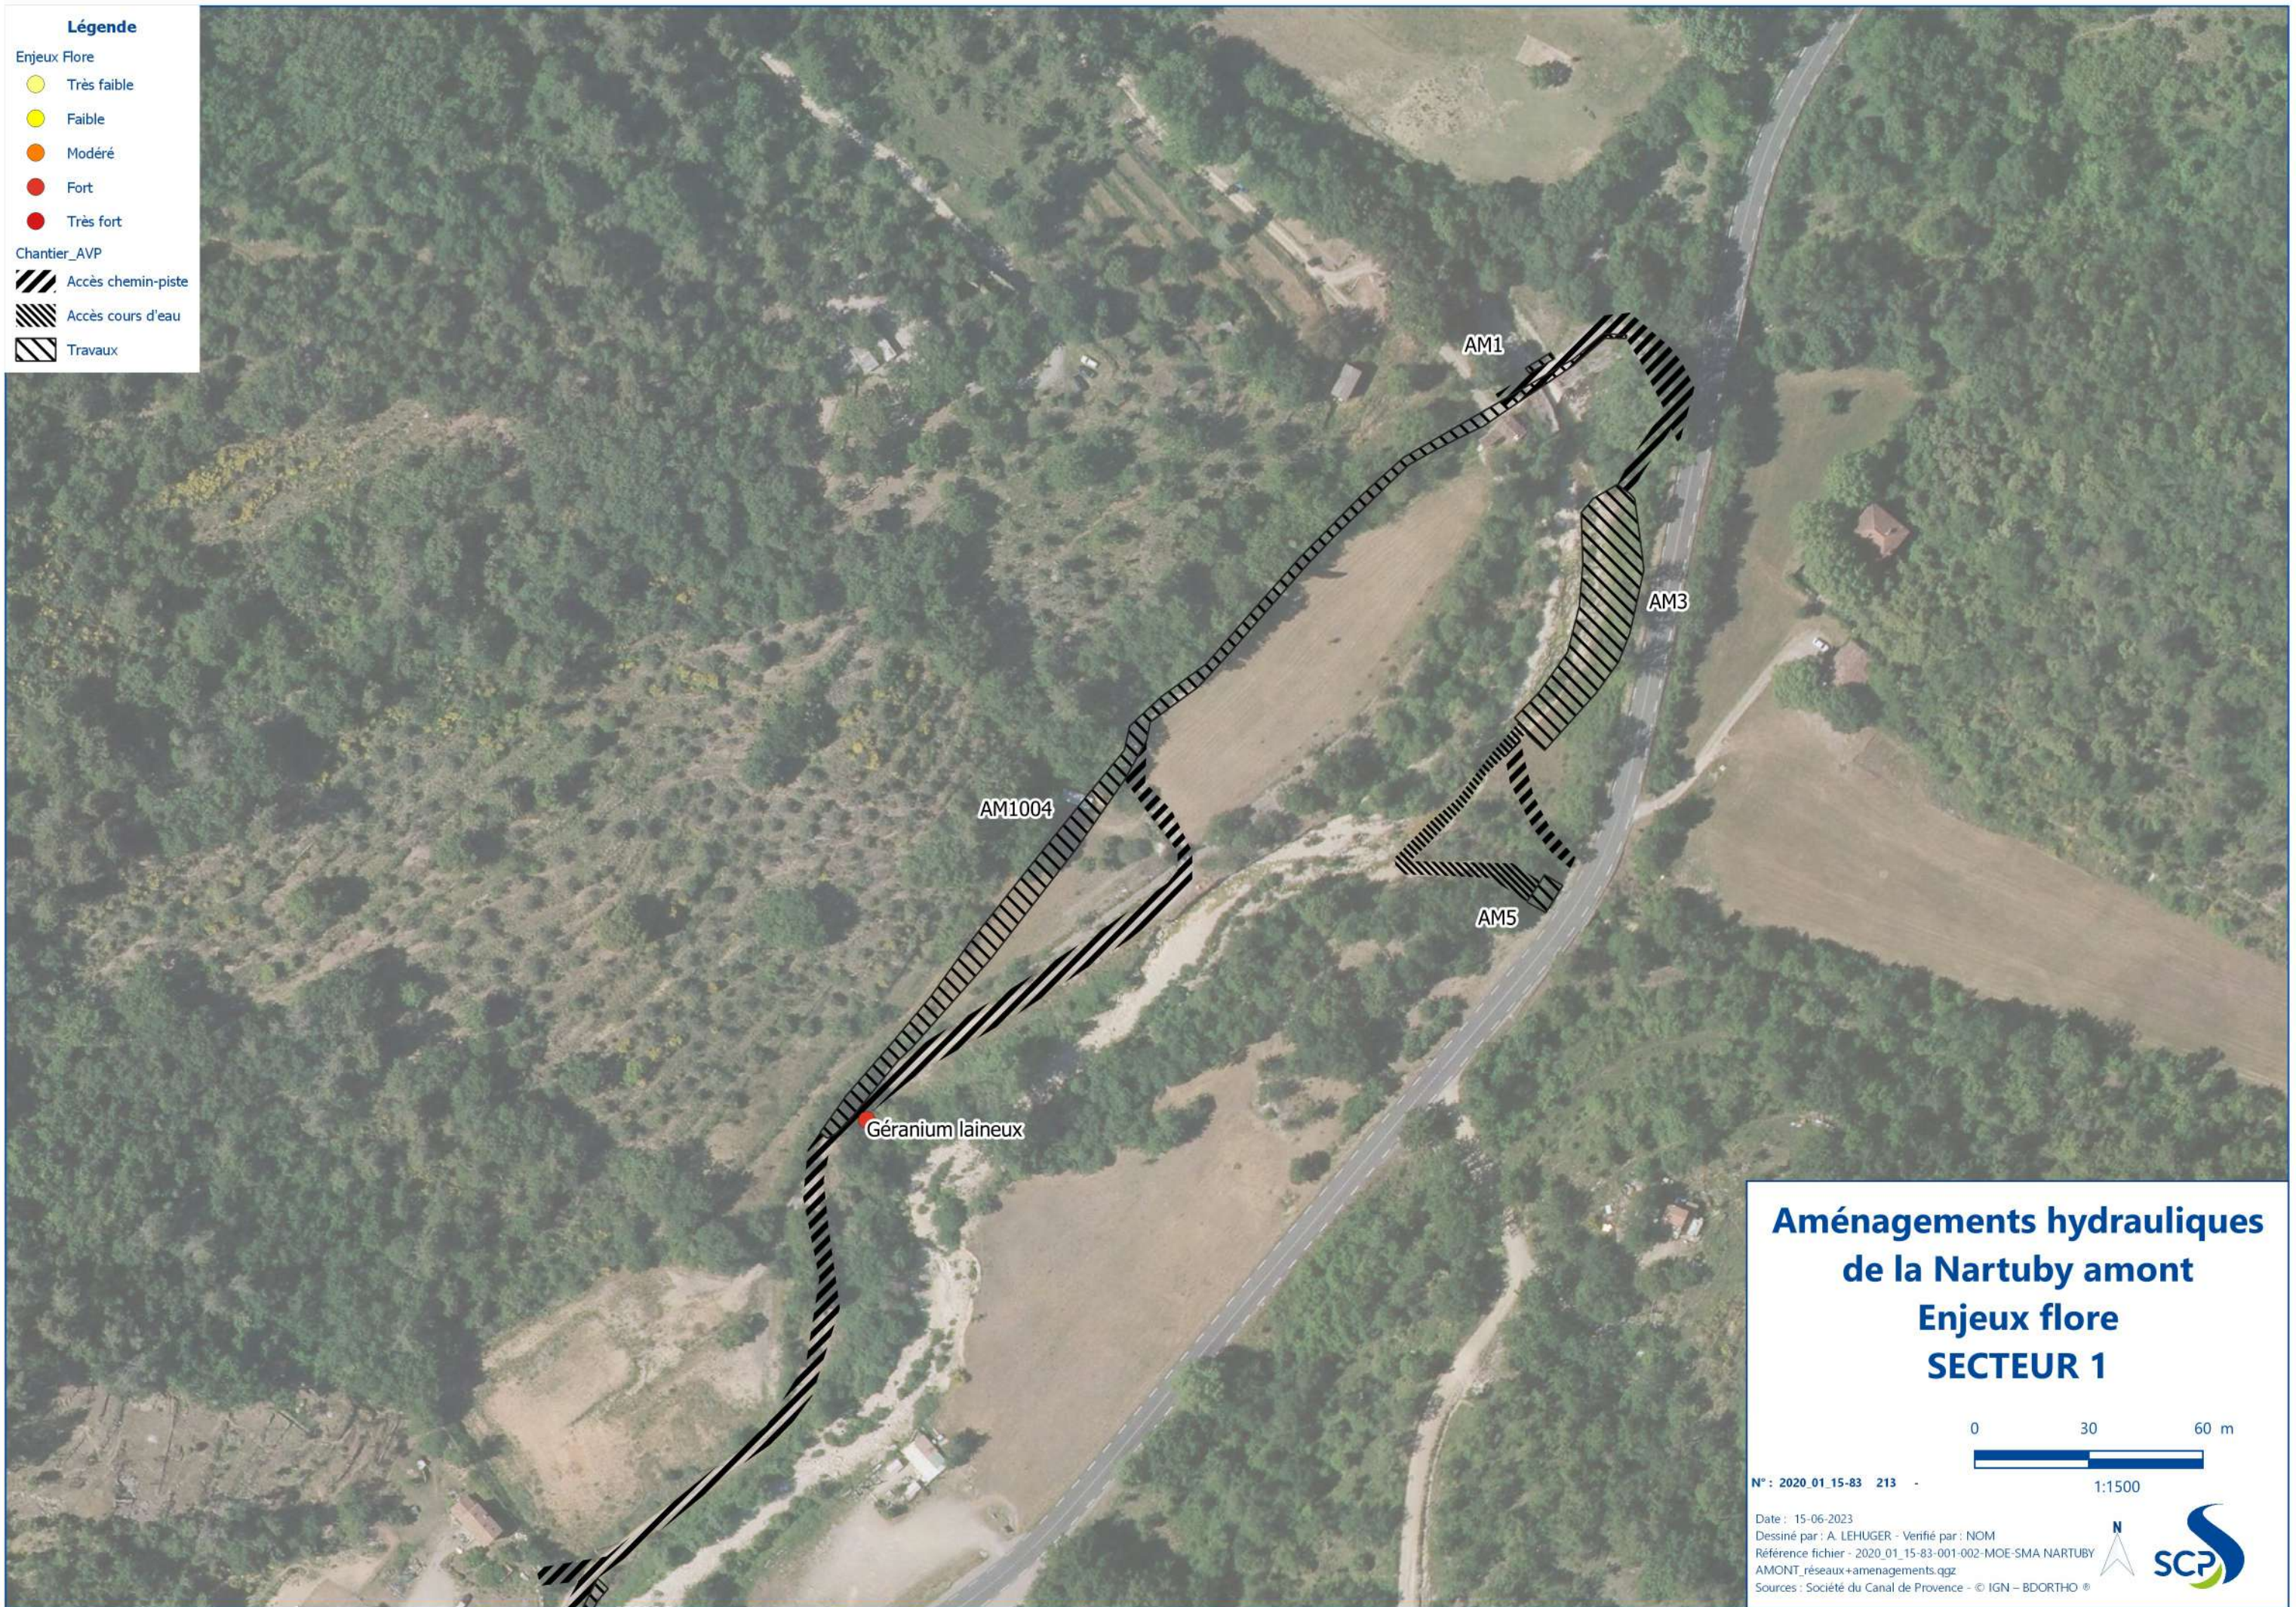
**Aménagements hydrauliques
de la Nartuby amont
Enjeux flore
SECTEUR 1**

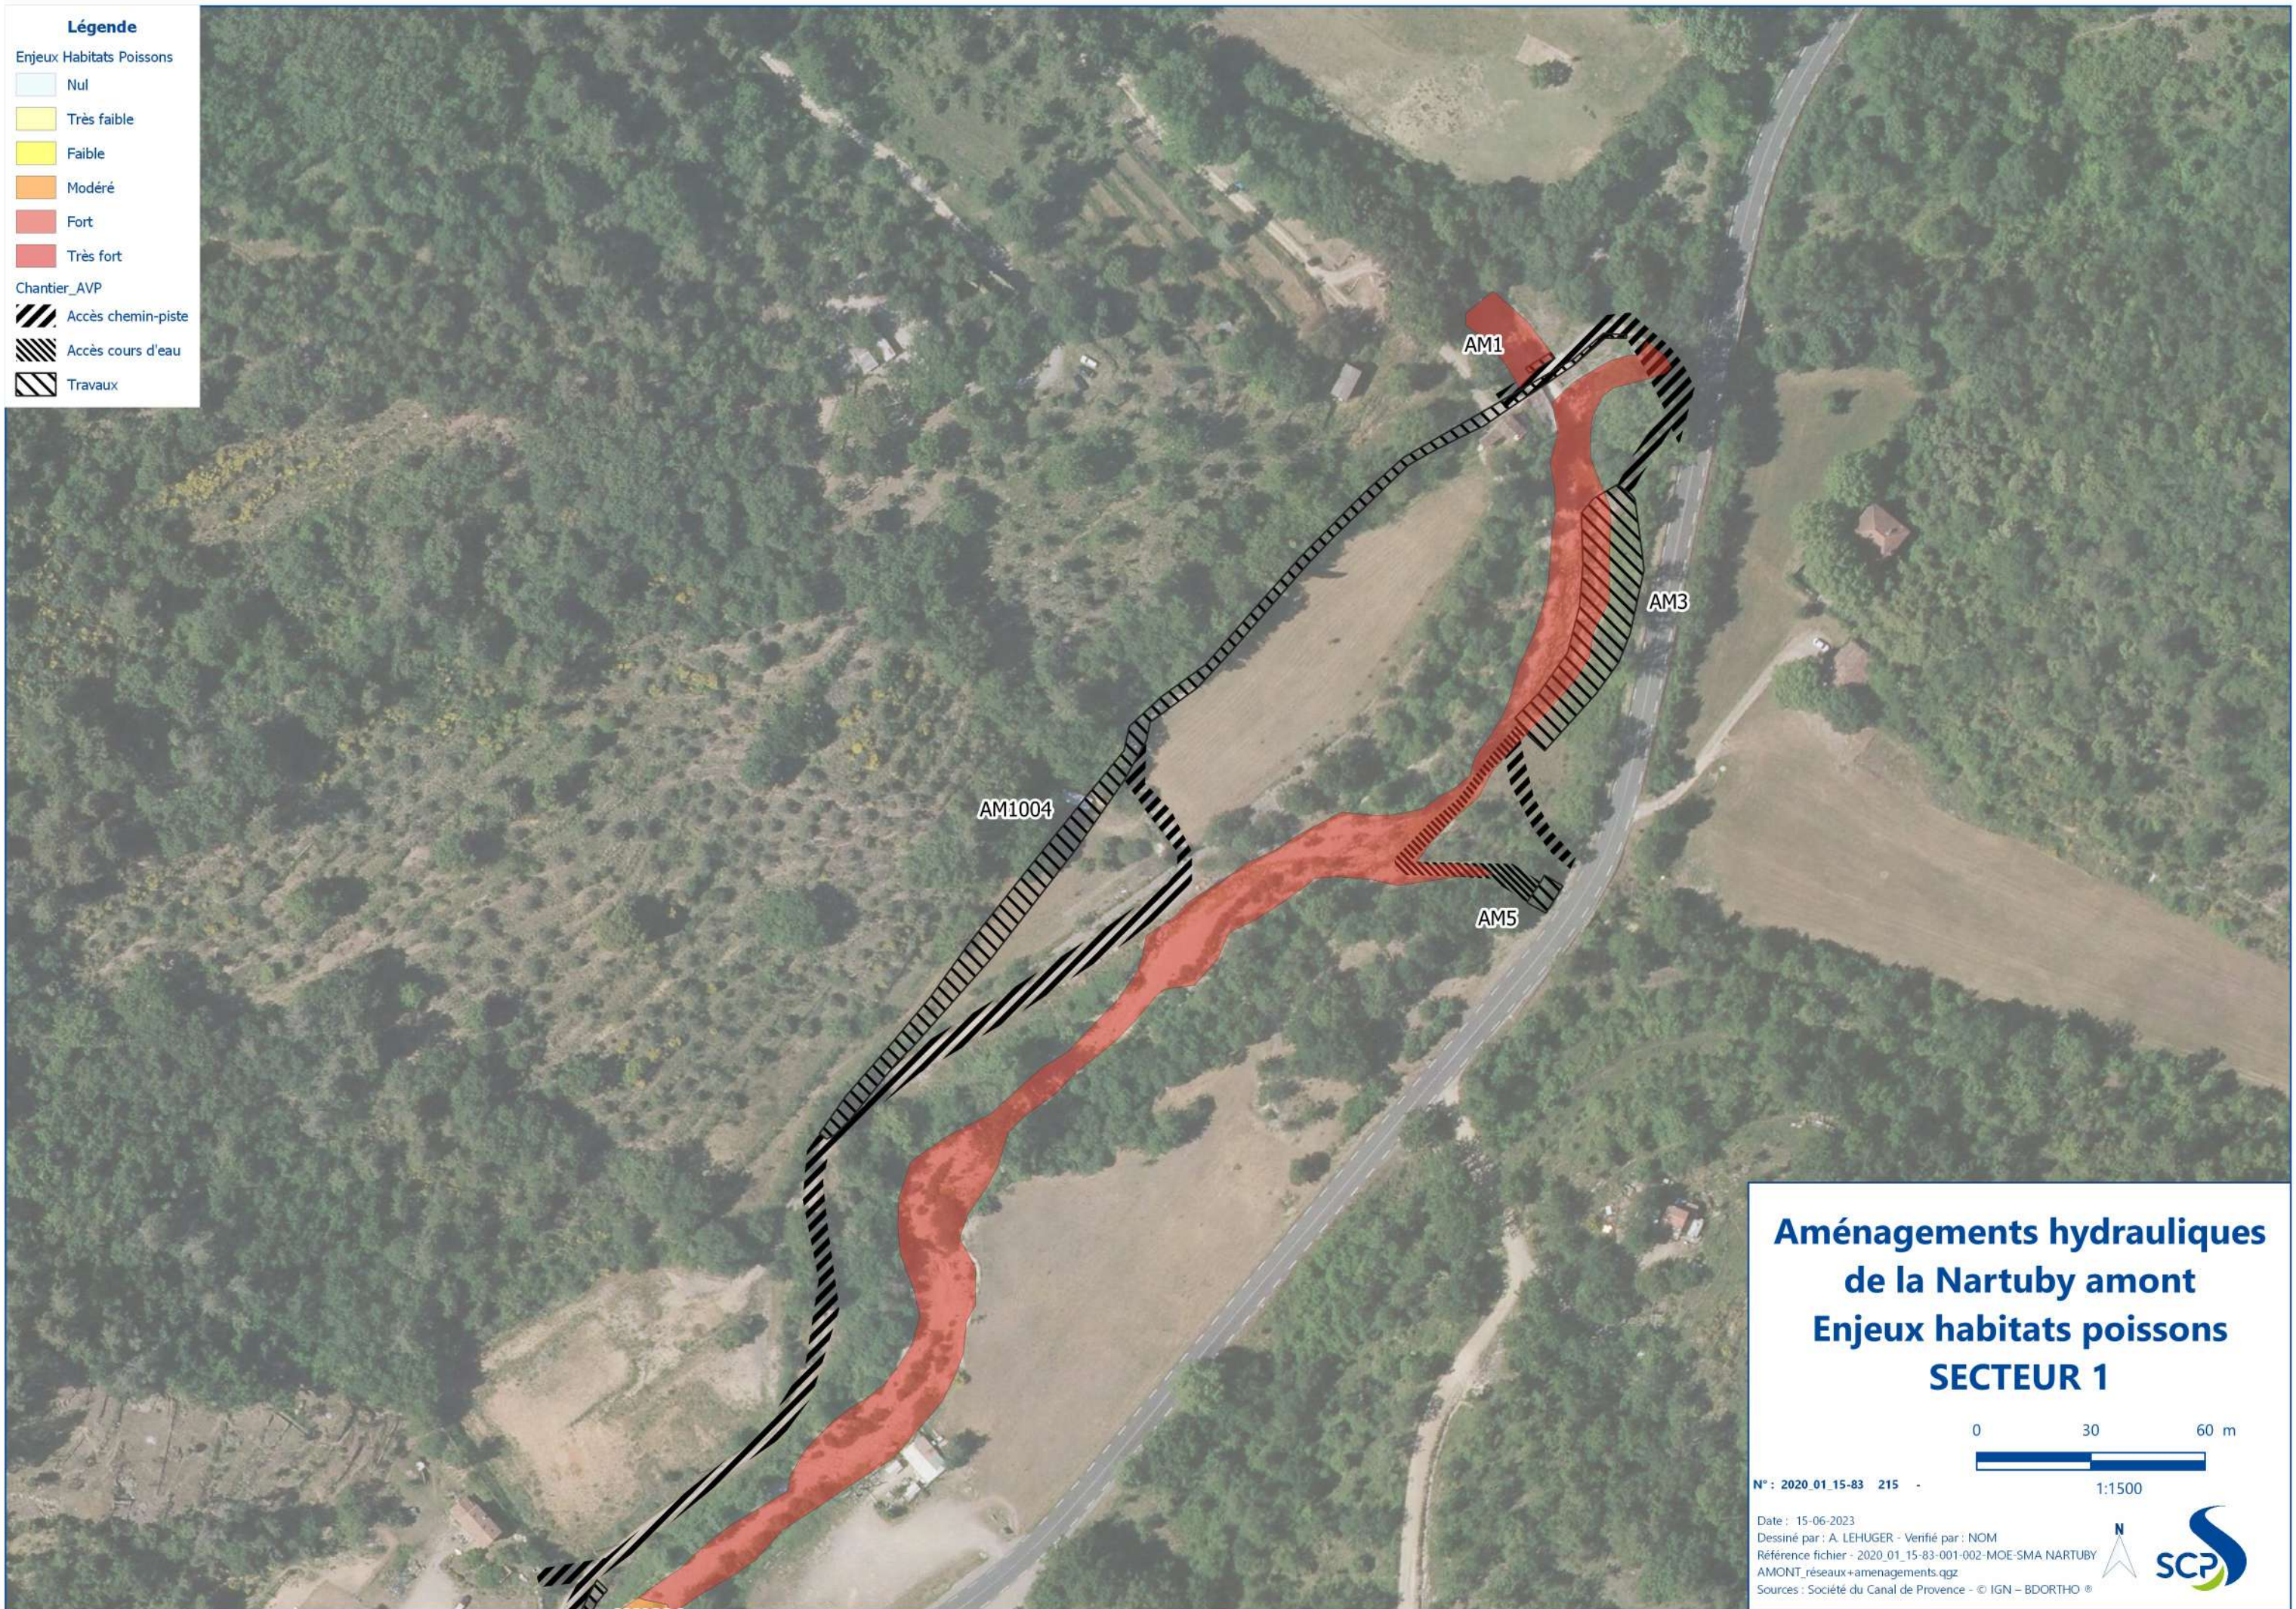
**Aménagements hydrauliques
de la Nartuby amont
Enjeux habitats poissons
SECTEUR 1**

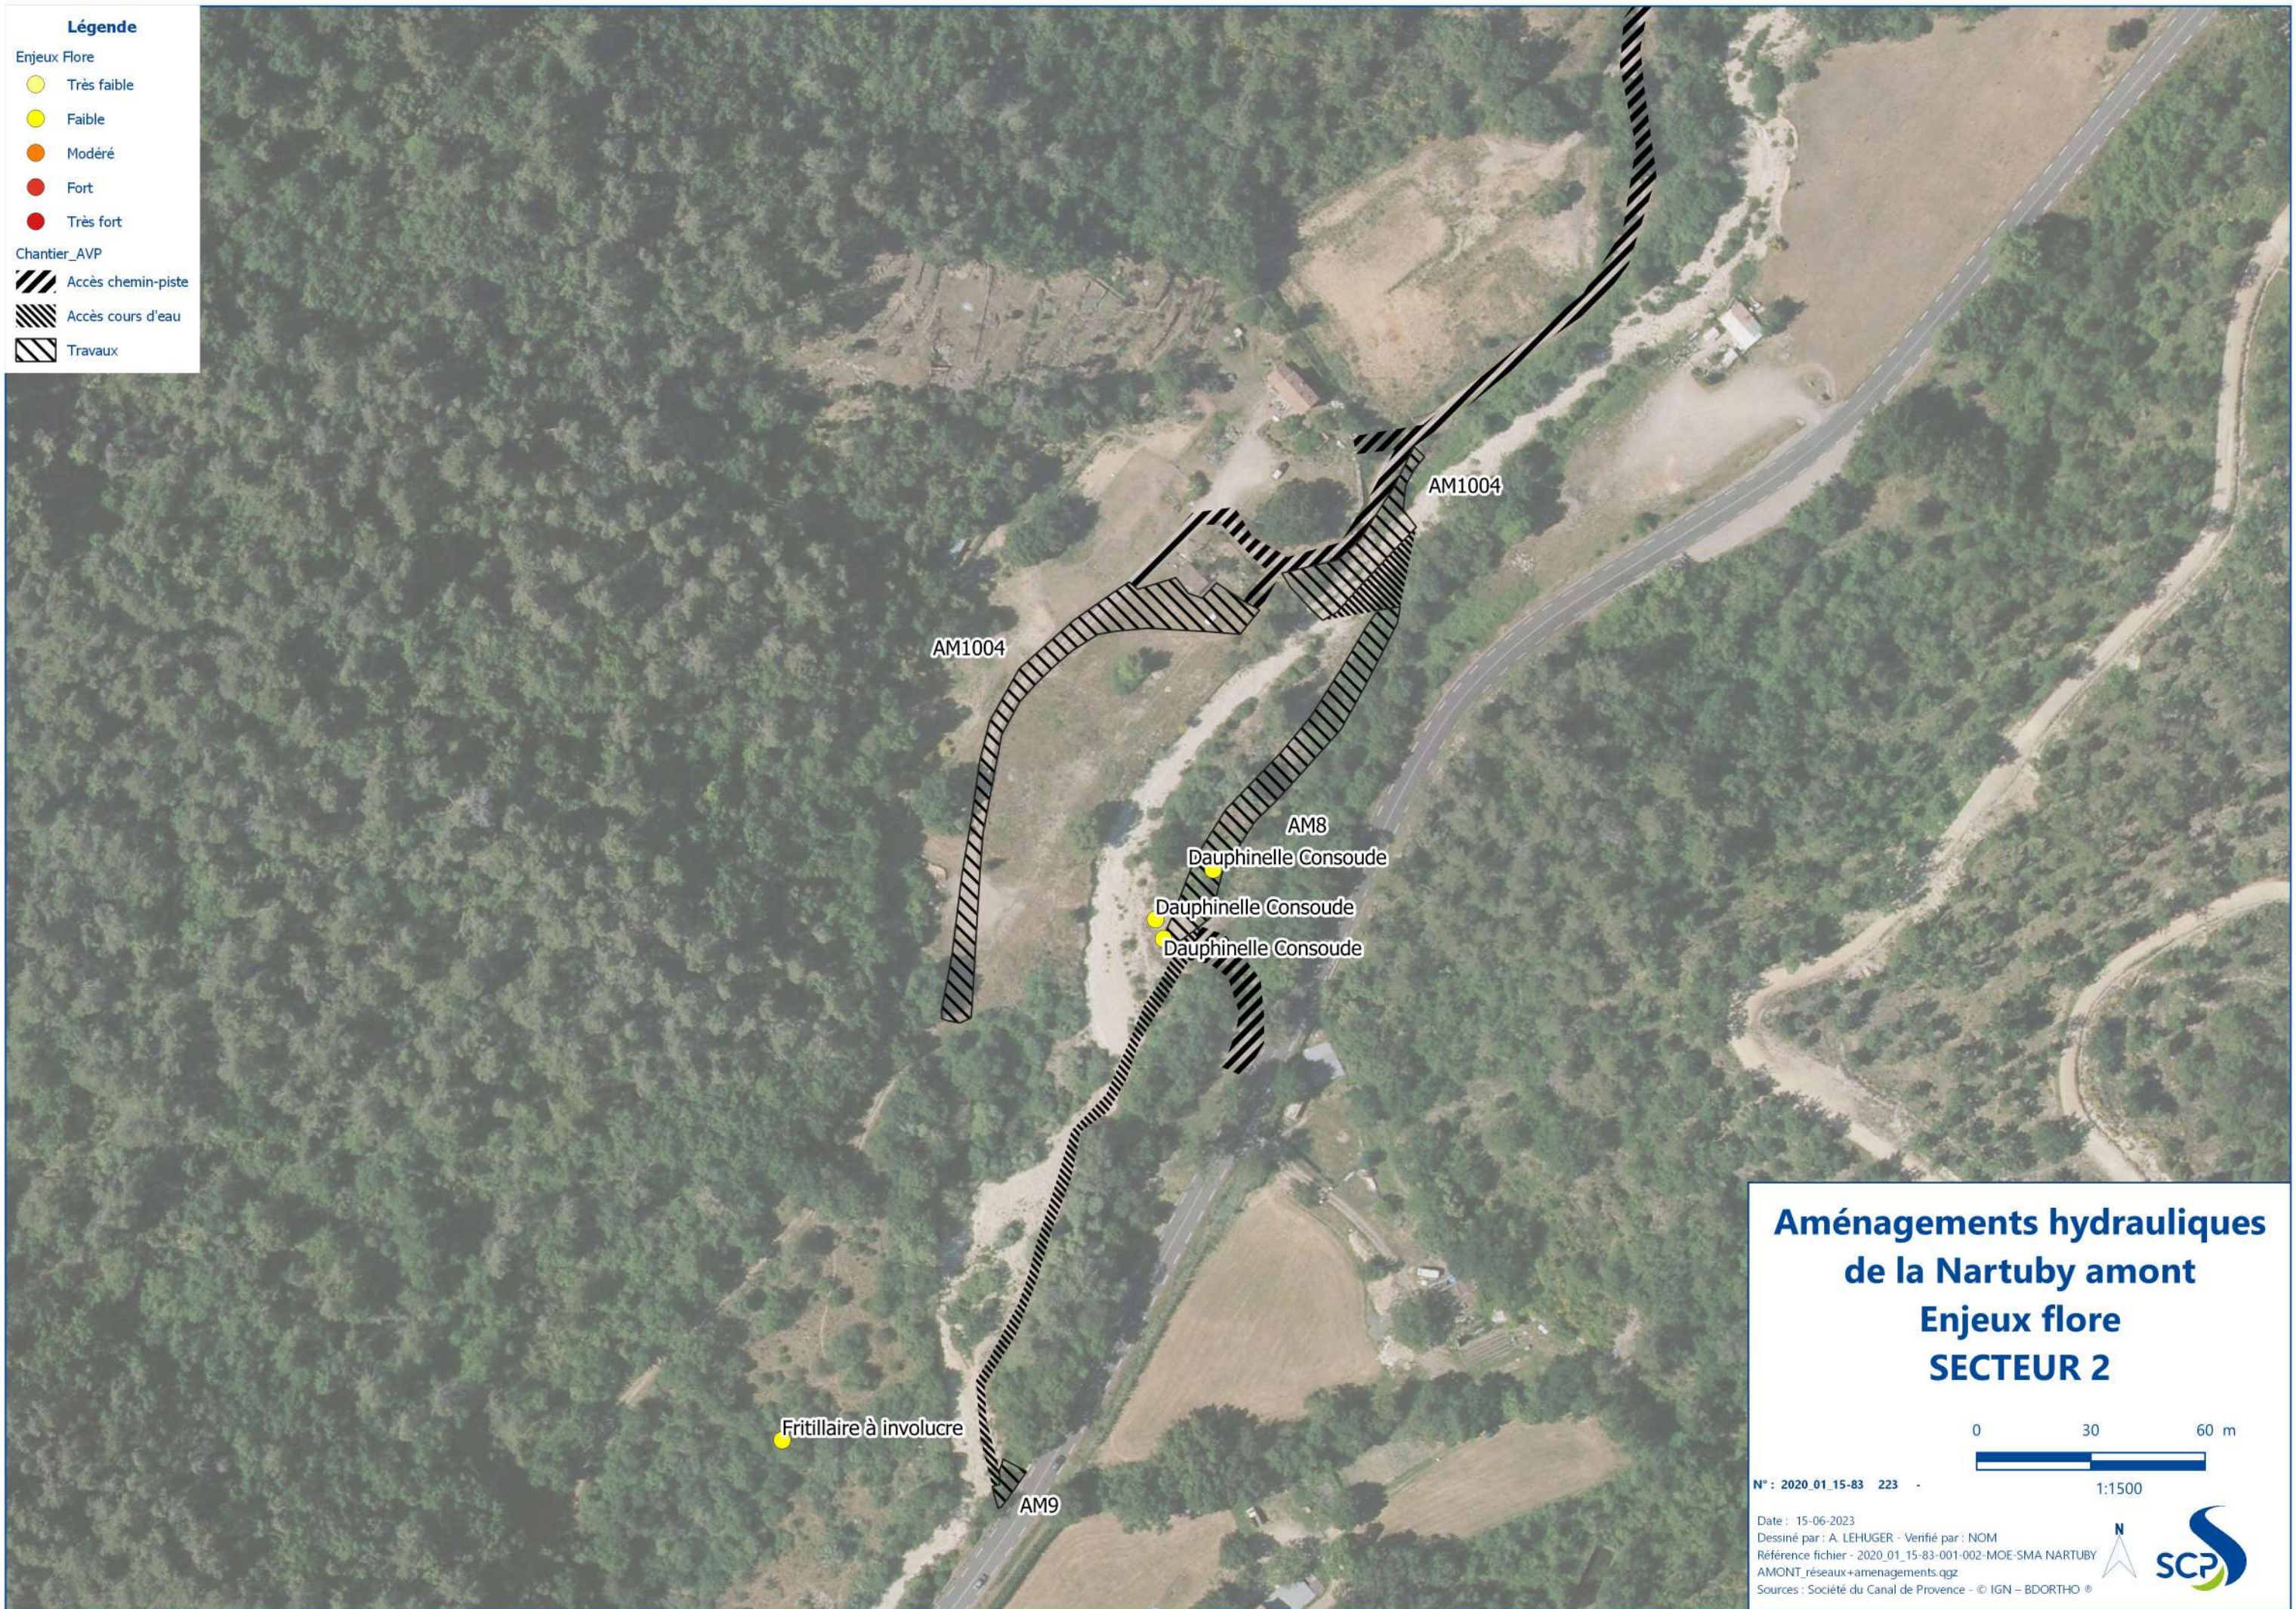
**Aménagements hydrauliques
de la Nartuby amont
Enjeux flore
SECTEUR 2**

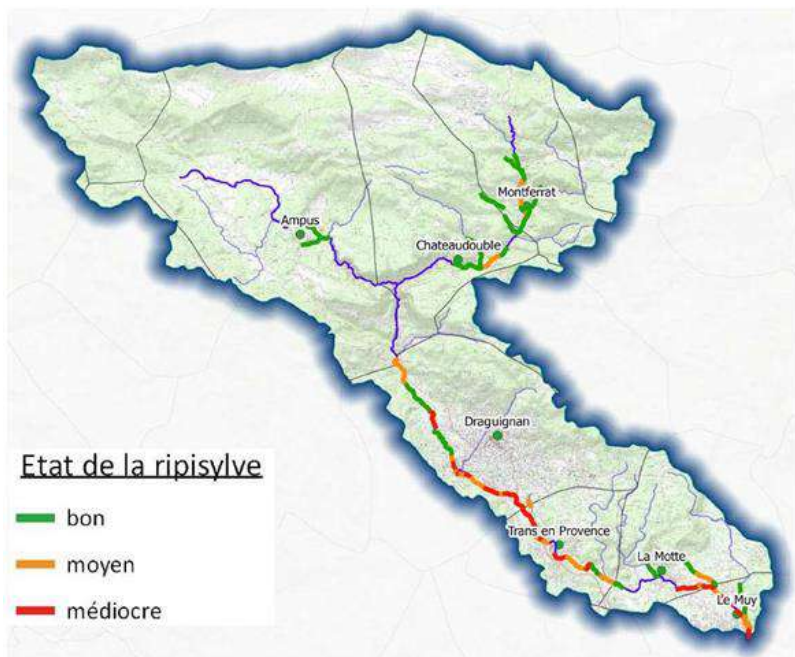
Etat de la ripisylve de la Nartuby et de ses affluents (GERECO, 2017)

Malheureusement les crues, notamment celle de 2010, ont eu des effets importants sur les ripisylves :

décapage complet du lit et des berges sur certains secteurs à forte pente, déstabilisation de nombreux arbres, écorçage entraînant la mort des sujets concernés, dissémination des espèces invasives, etc.
