PARC ÉOLIEN DE LA VÈVE

COMMUNE DE CHÉRY (18)

DEMANDE D'AUTORISATION ENVIRONNEMENTALE

PIÈCE 7 : ÉTUDE DE DANGERS ET SON RÉSUMÉ NON TECHNIQUE

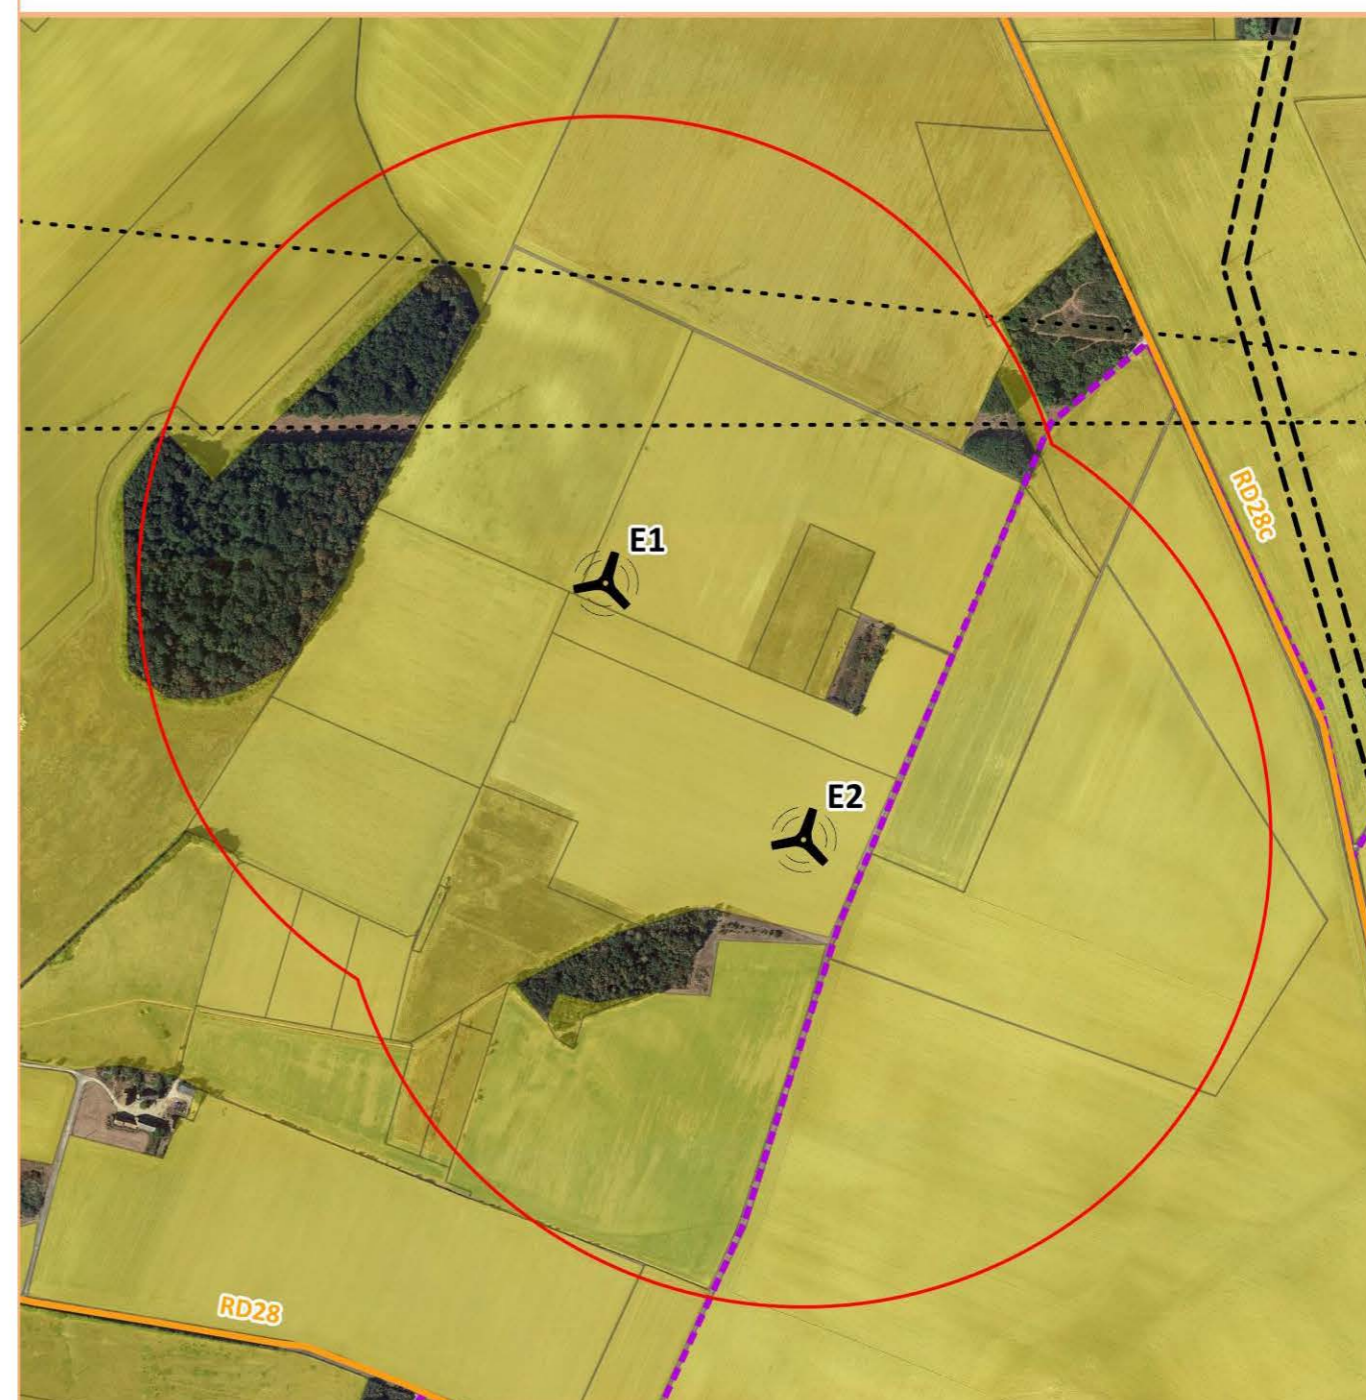
Les enjeux de l'aire d'étude de dangers

L'aire d'étude de dangers est uniquement concernée par des parcelles agricoles et des chemins d'exploitation agricole (dont un est utilisé comme sentier de randonnée locale). Elle est également traversée par deux lignes électriques HTB 225 kV exploitées par RTE. Pour autant, les éoliennes respectent les recommandations de recul préconisées par RTE à ces réseaux.

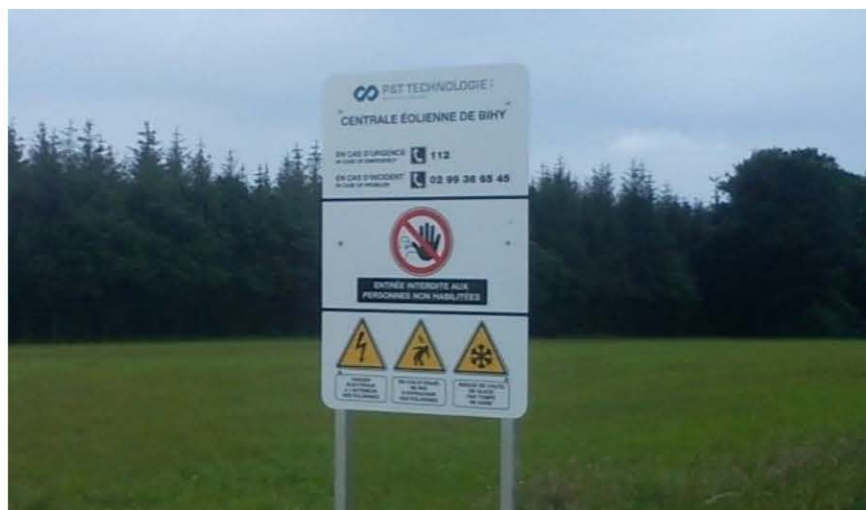
Photo 1 : exemple de panneau de prévention des risques sur un parc éolien

Pour le scénario ayant conduit à un niveau de risque jugé faible (chute de glace), des mesures de maîtrise de risque spécifiques seront mises en œuvre en plus des différentes fonctions de sécurité présentes dans l'éolienne. Un système de détection/déduction de formation de glace équipera les éoliennes et des panneaux d'information sur les risques liés aux installations seront installés à proximité des éoliennes.

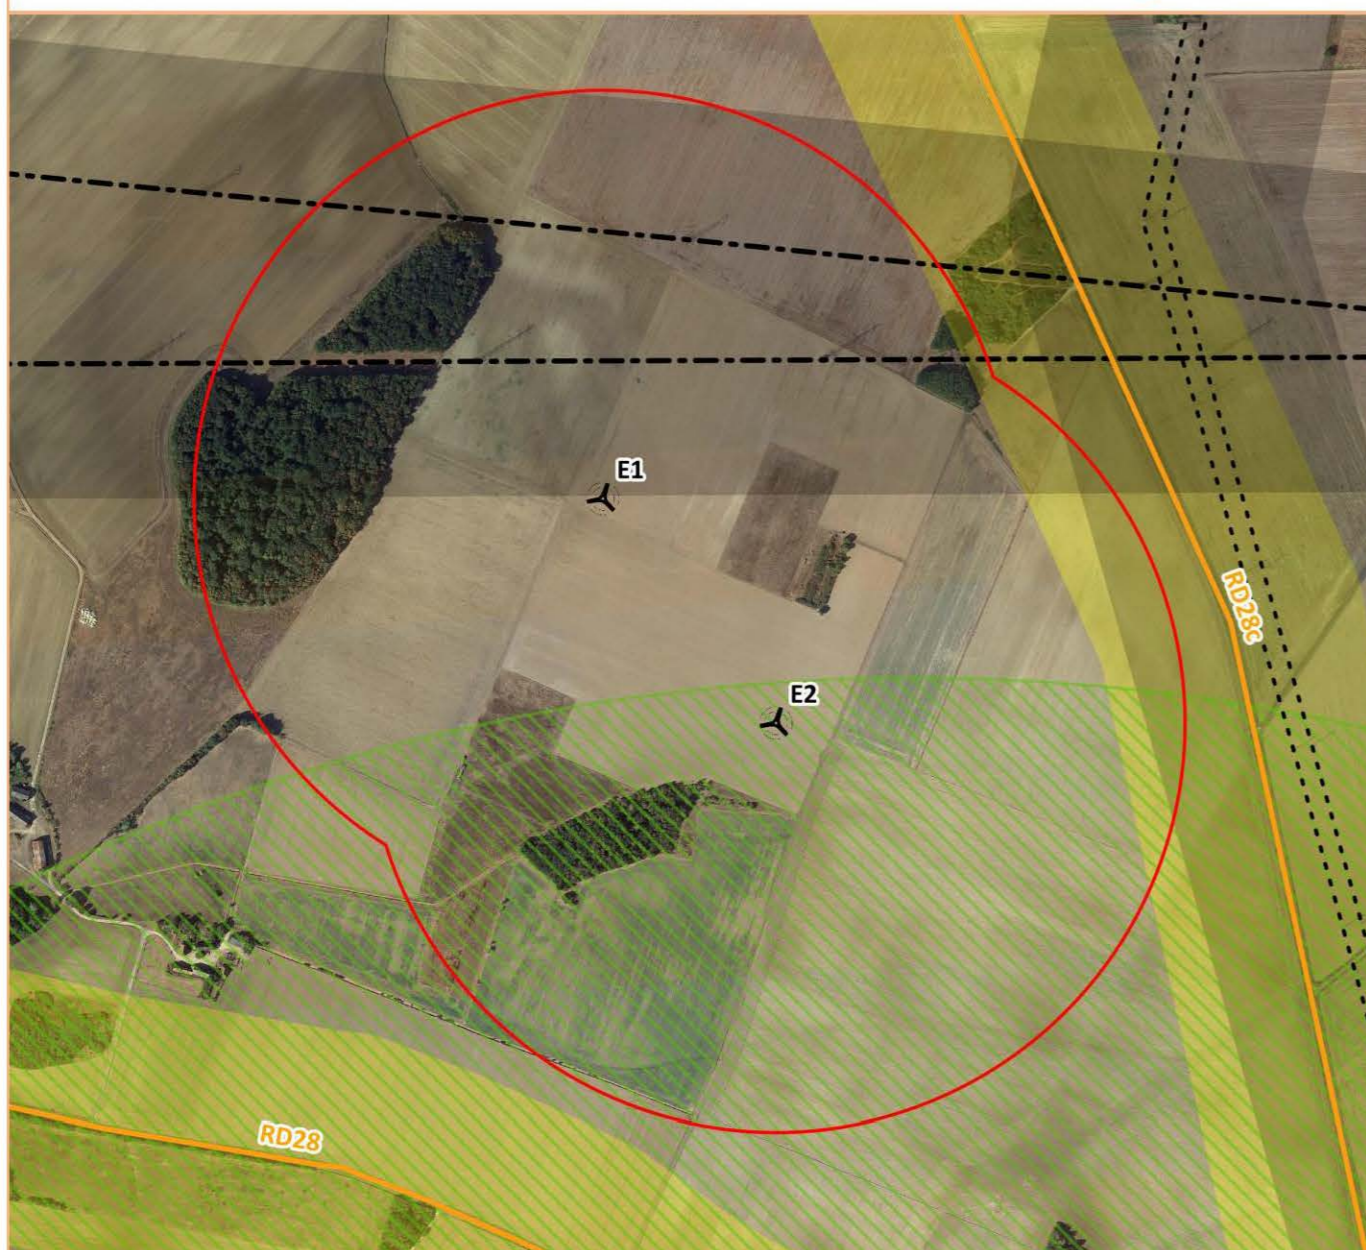
Carte 11 : l'environnement matériel de l'aire d'étude de dangers

L'environnement matériel de l'aire d'étude de dangers

L'aire d'étude de dangers est uniquement concernée par des parcelles agricoles et des chemins d'exploitation (dont un utilisé comme sentier de randonnée locale). Elle est également traversée par deux lignes électriques HTB 225 kV exploitées par RTE.

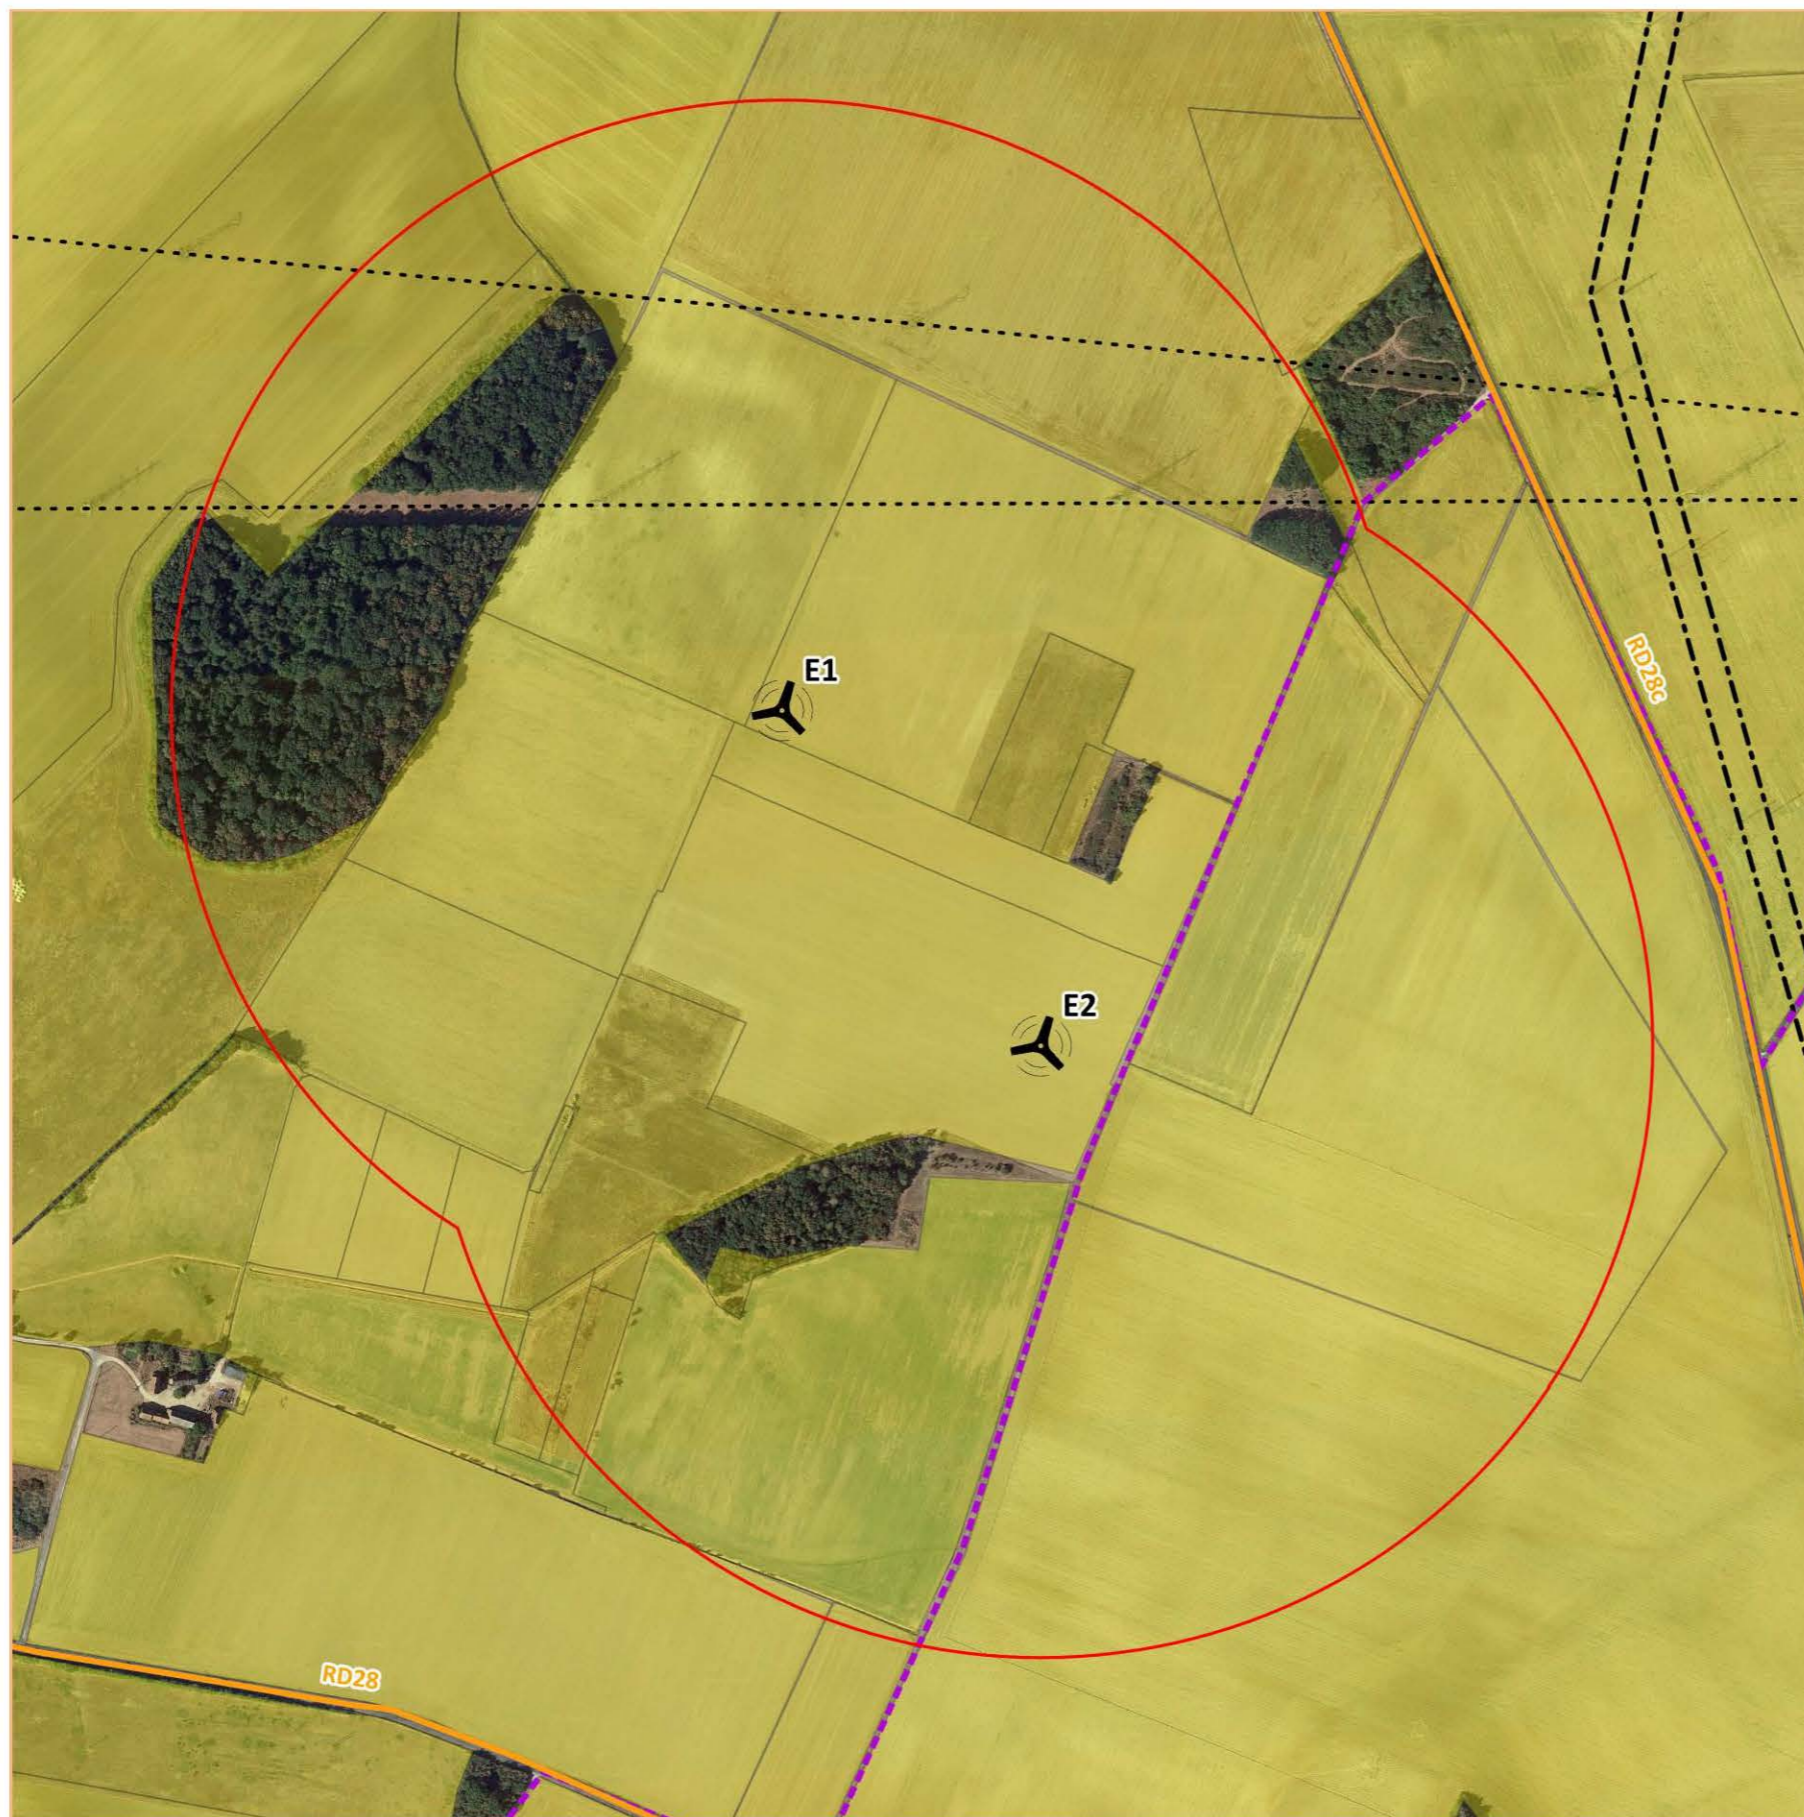
Les enjeux de l'aire d'étude de dangers

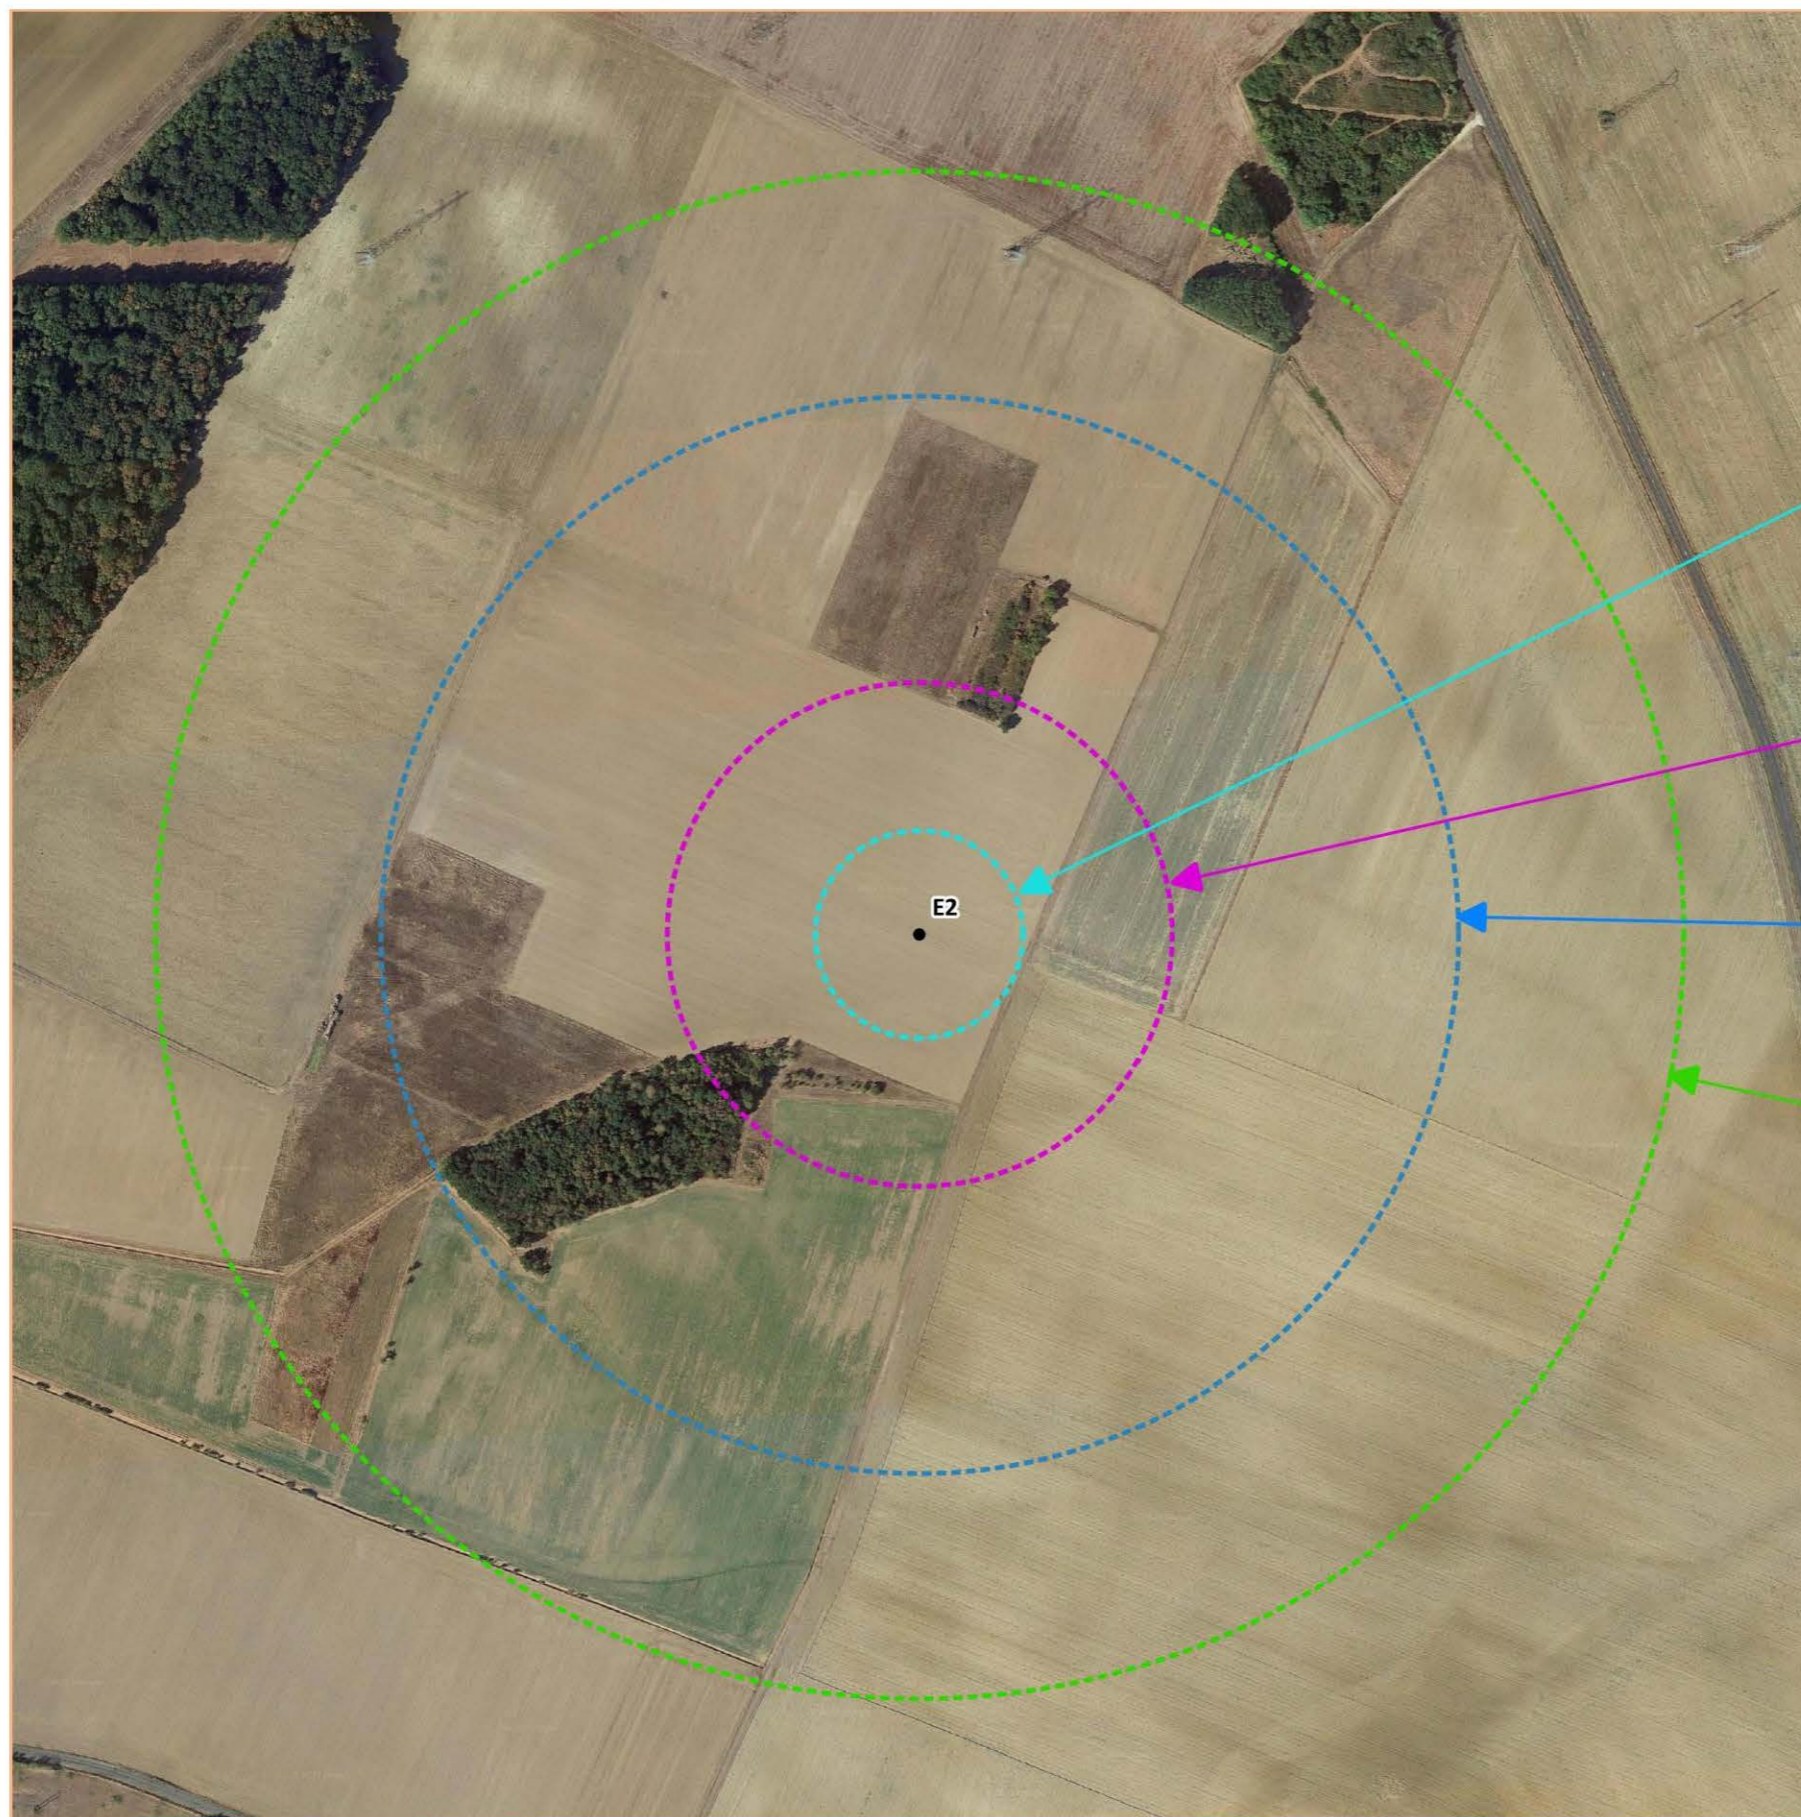
La synthèse des risques de l'éolienne E2 du parc éolien du Bois de la Vève
