Projet éolien citoyen de Plessé (44)

PLESSEOLE
Octobre 2023

Dossier de Demande d'Autorisation Environnementale

Sous-dossier 5-1 : Etude de dangers

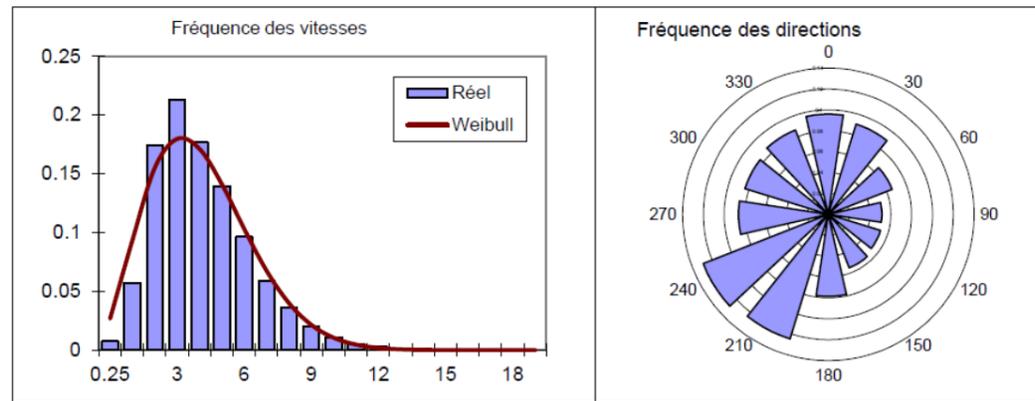
Figure 4. Direction et force des vents au niveau de la station de la Noé Blanche en Ile et Vilaine (à 10 mètres de hauteur) entre 2000 et 2008 (source : Météo France, données transmises par Plesseole)

Les données récoltées sur la station Météo France de la Noé Blanche entre 2000 et 2008 montrent que la vitesse moyenne du vent est de 4,14 mètres par seconde.

Le nombre de jours avec vents forts est relativement peu important entre 2000 et 2008 sur la station de la Noé Blanche en Ile et Vilaine avec des vents ne dépassant pas 18 m/s à une fréquence très peu élevée (2 jours durant lesquels le vent a été enregistré à 18 m/s).

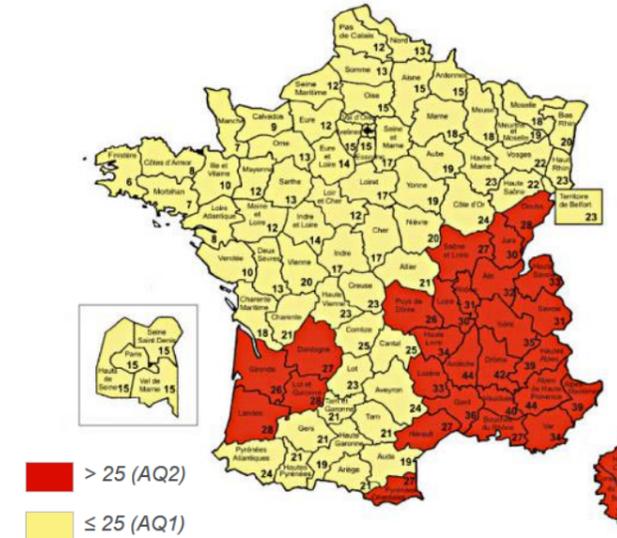
Figure 6. Niveau kéraunique (Nk) par département (Norme NF C 17.100) (Source : energie-foudre.com)

Le niveau kéraunique (Nk) correspond au nombre d'orages et plus précisément, au nombre de coups de tonnerre entendus dans une zone donnée ; sachant que la foudre frappe environ 1 fois pour 10 coups de tonnerre entendus. Cette mesure est très souvent la référence pour juger l'activité orageuse d'un secteur et pour définir les zones où la pose de protection foudre (parafoudre) devient obligatoire (Nk supérieur ou égale à 25). La carte du niveau kéraunique de France qui représente ce risque lié aux impacts de foudre indique que **le département de la Loire-Atlantique et par conséquent l'aire d'étude immédiate sont concernés par moins de 25 Nk** (8 Nk enregistré sur le département). Ce qui signifie qu'aucune mesure de protection de foudre n'est obligatoire sur le site du projet éolien.

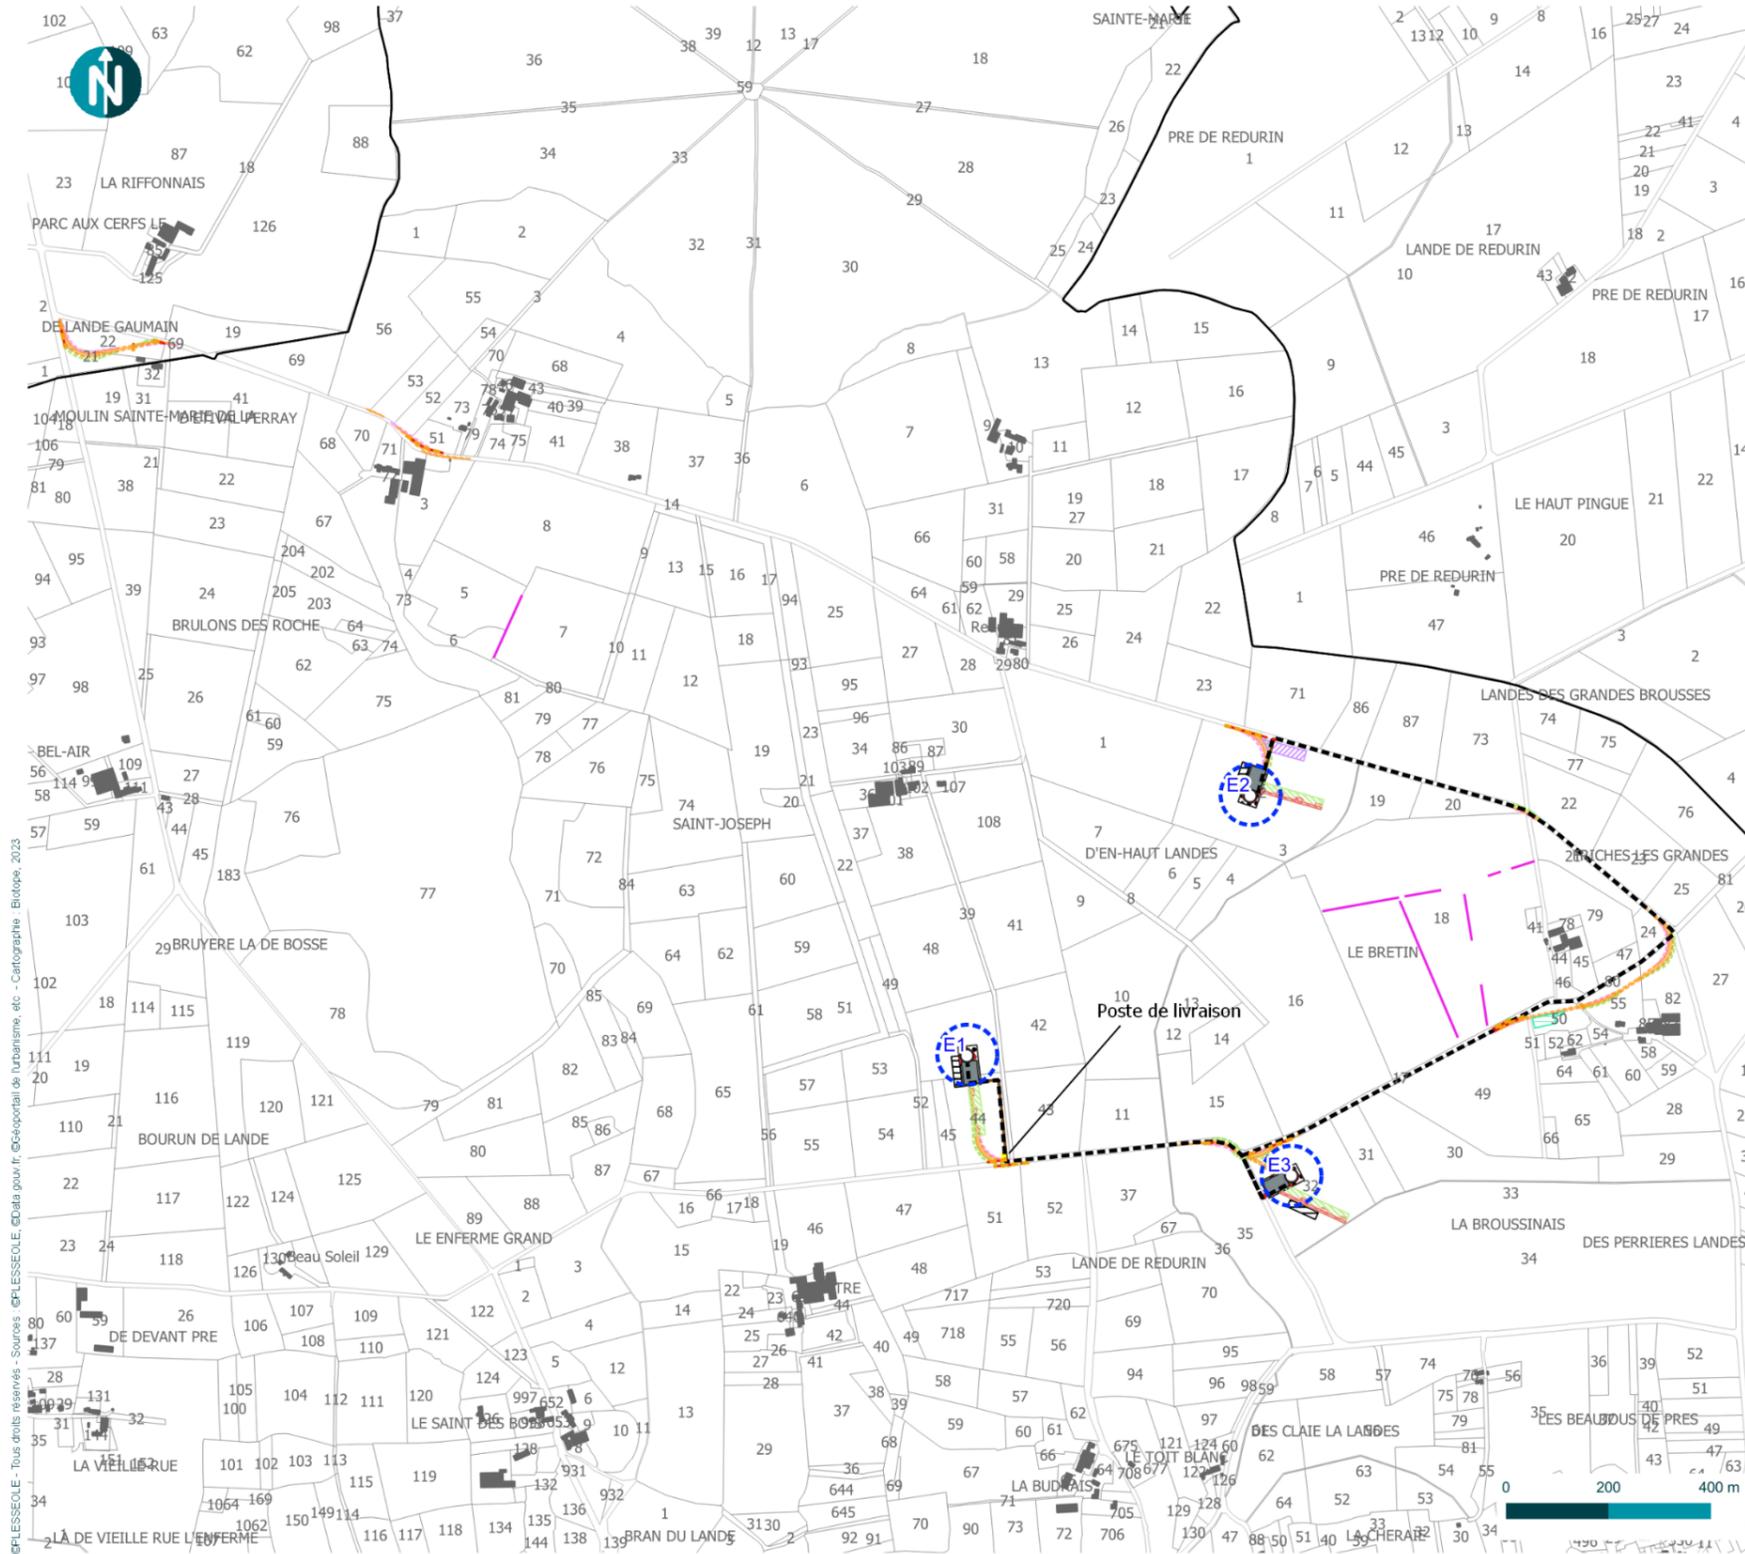
Plan masse du projet éolien citoyen de Plessé

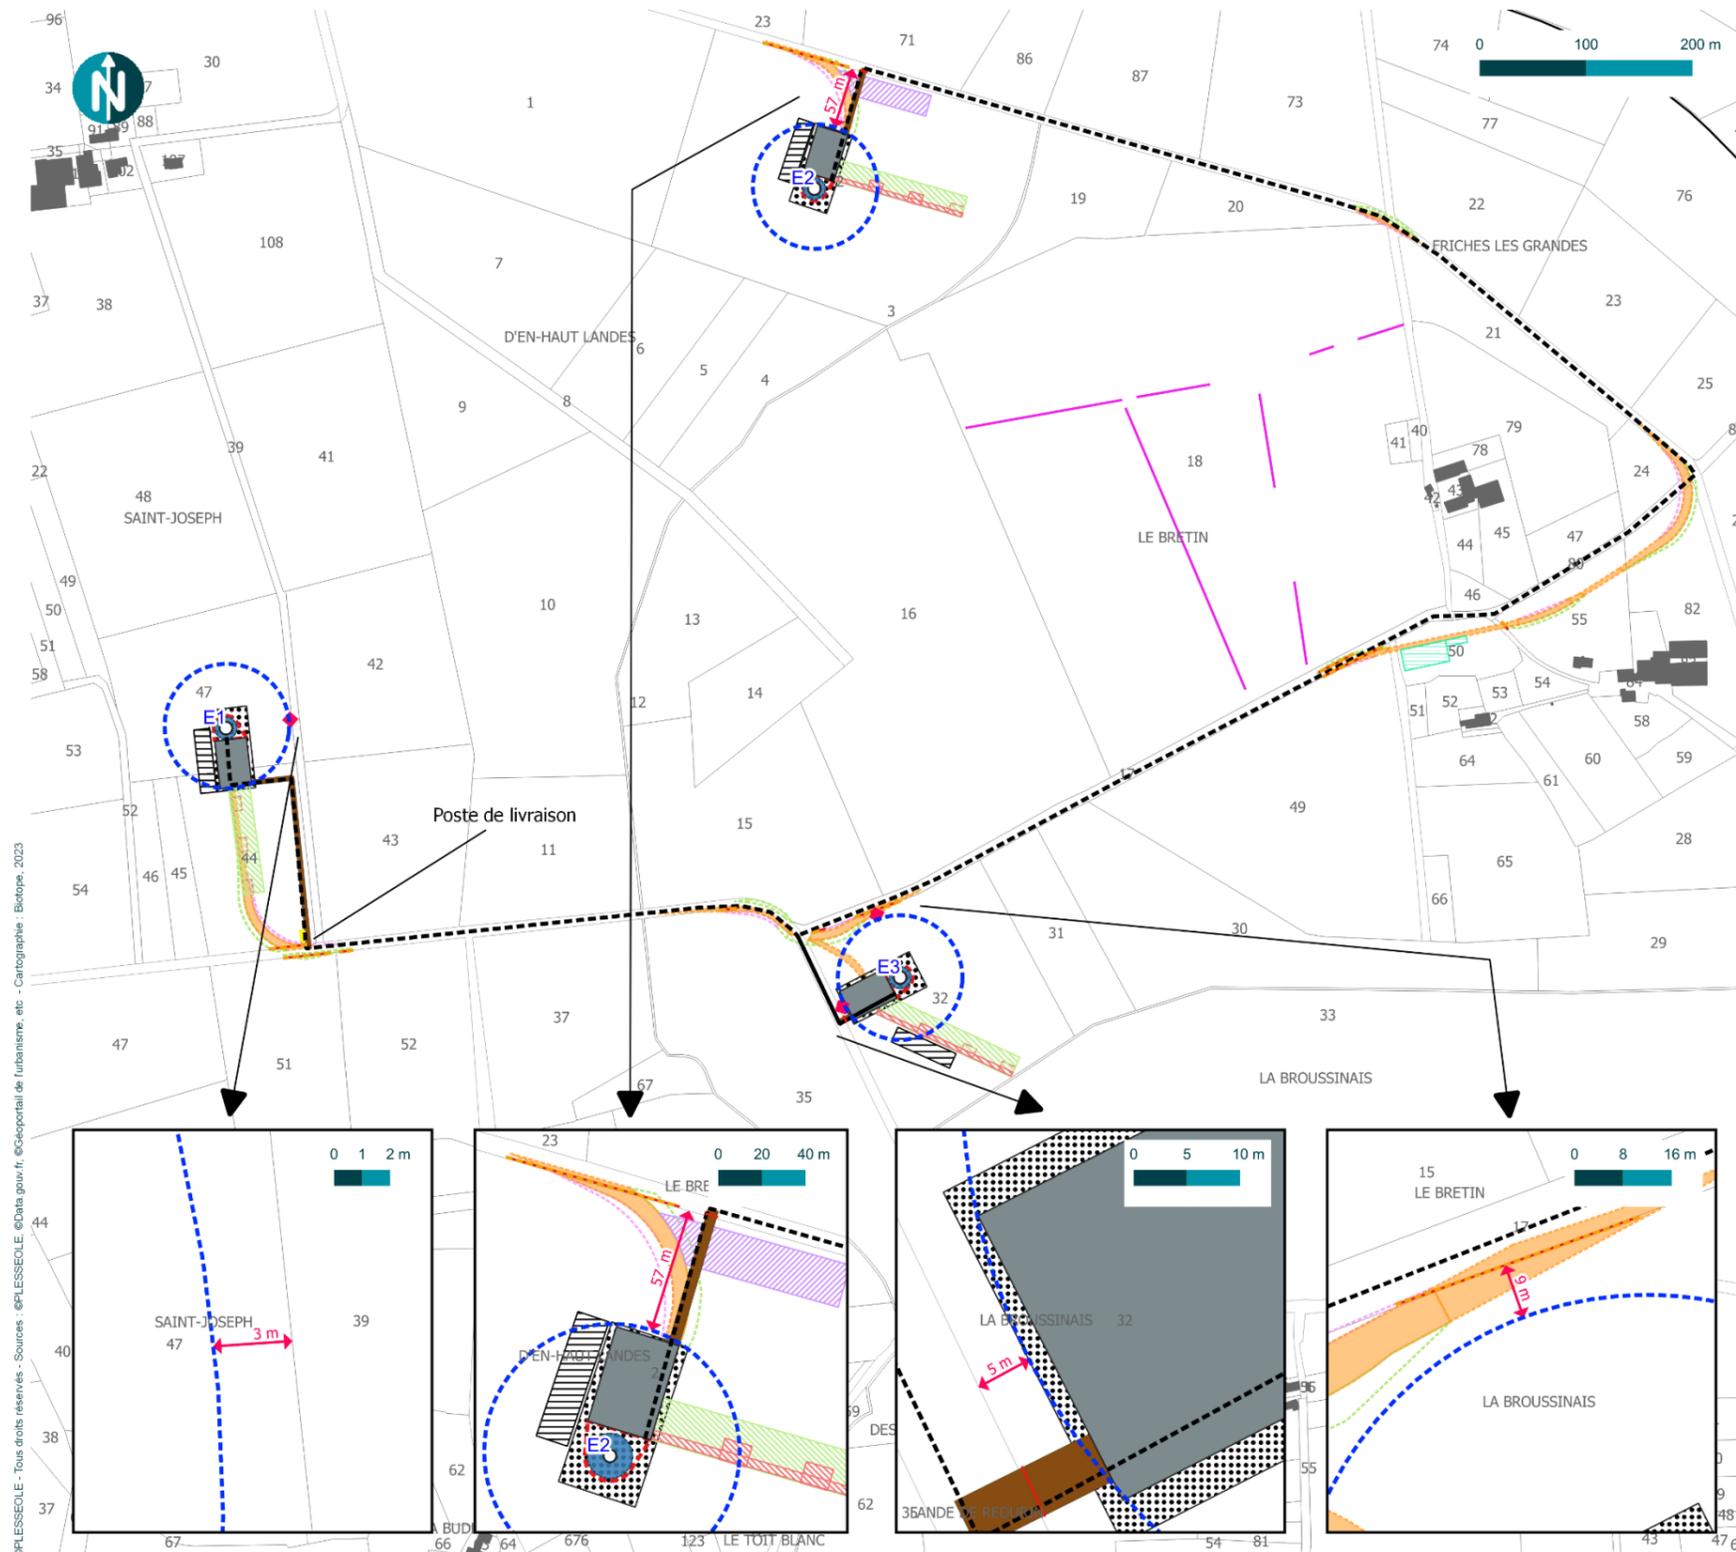
Plan masse du projet éolien citoyen de Plessé - Focus sur les éoliennes

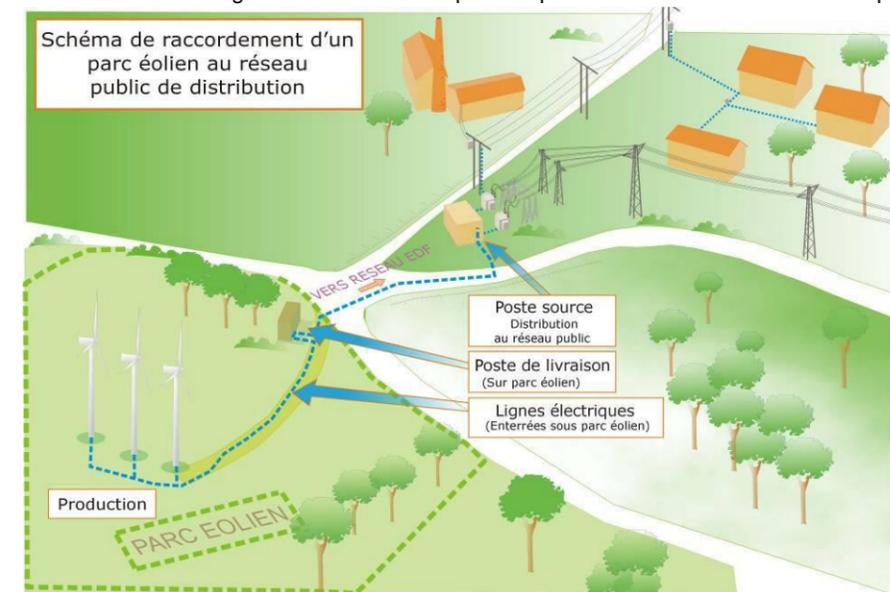
Figure 7 : Les composants d'un parc éolien (Source : ADEME)

Des câbles de télécommunication sont également nécessaires pour l'exploitation et la télésurveillance du parc éolien.

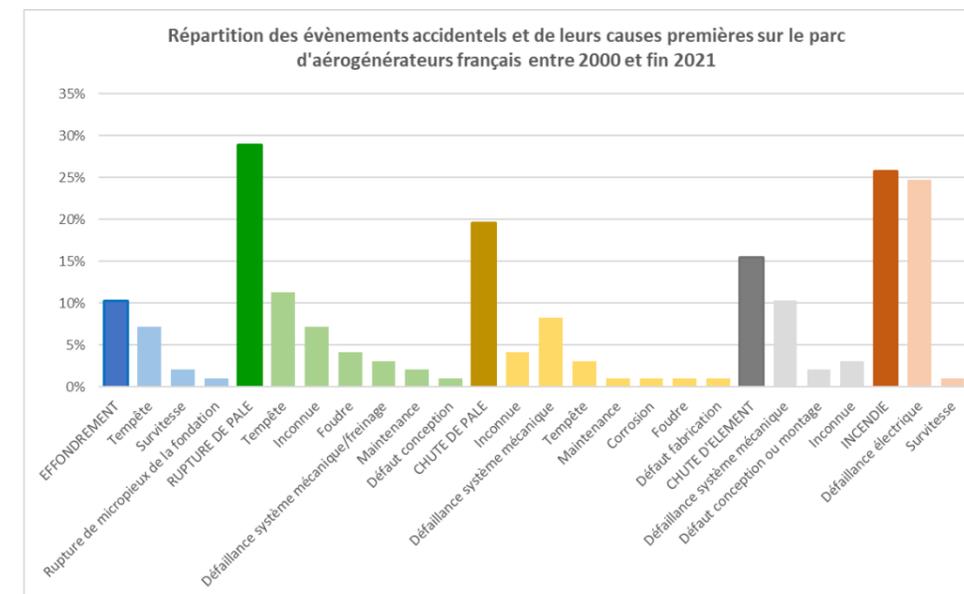
Figure 8. Répartition des événements accidentels et de leurs causes premières sur le parc d'aérogénérateur français entre 2000 et fin 2021 (source : aria.developpement-durable.gouv.fr, analyse : Biotope, 2022)

- En majuscules : les cinq catégories d'événements accidentels ;
- En minuscule : les causes premières de survenue par événement accidentel.

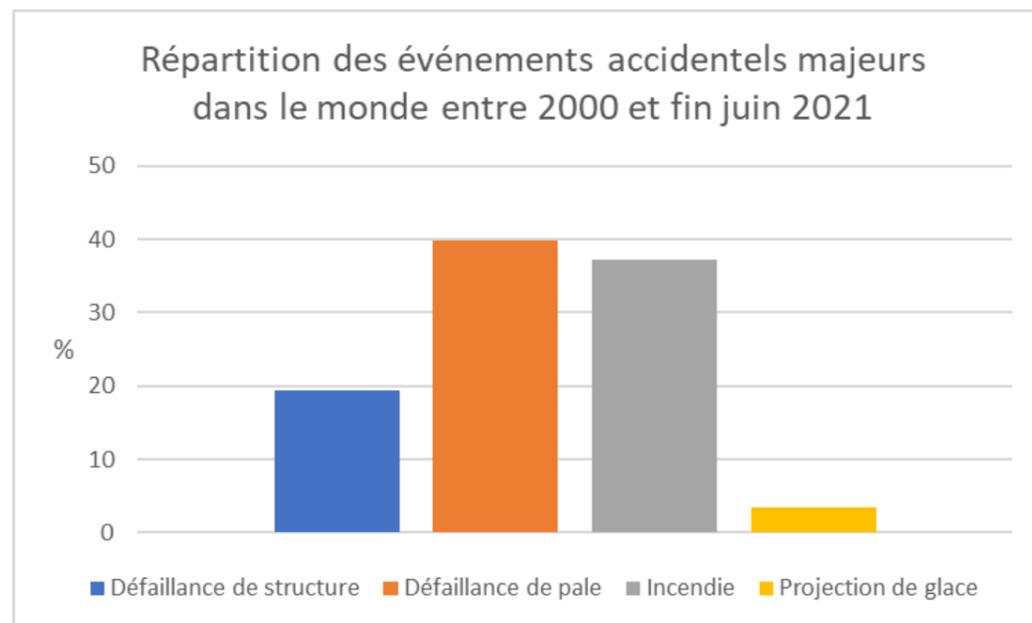
Figure 9 : Répartition des événements accidentels dans le monde entre 2000 et 2021 (source : [CWIF, 2021](#))

Le graphique suivant montre la répartition des événements accidentels par rapport à la totalité des accidents analysés.

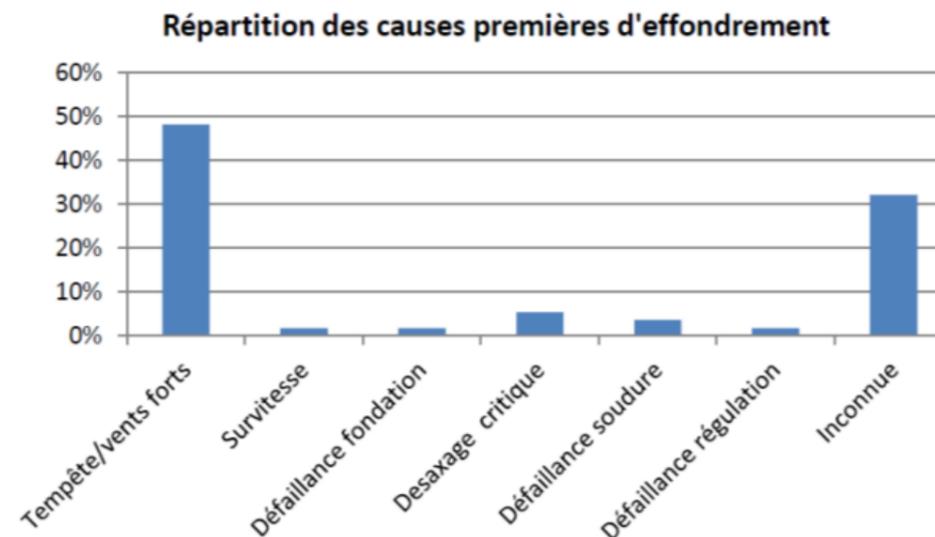
Figure 10 : Répartition des causes premières d'effondrement dans le monde entre 2000 et fin juin 2021 (source : [CWIF, 2021](#))

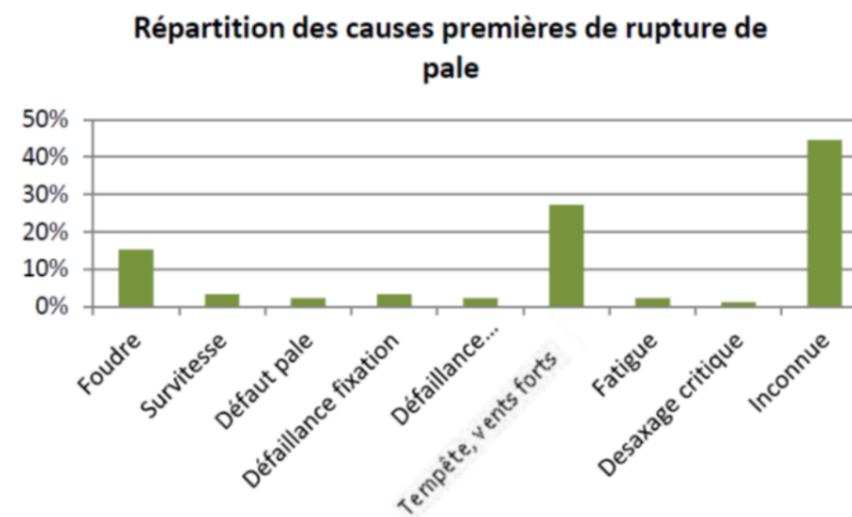
Figure 11 : Répartition des causes premières de rupture de pale dans le monde entre 2000 et fin juin 2021 (source : [CWIF, 2021](#))

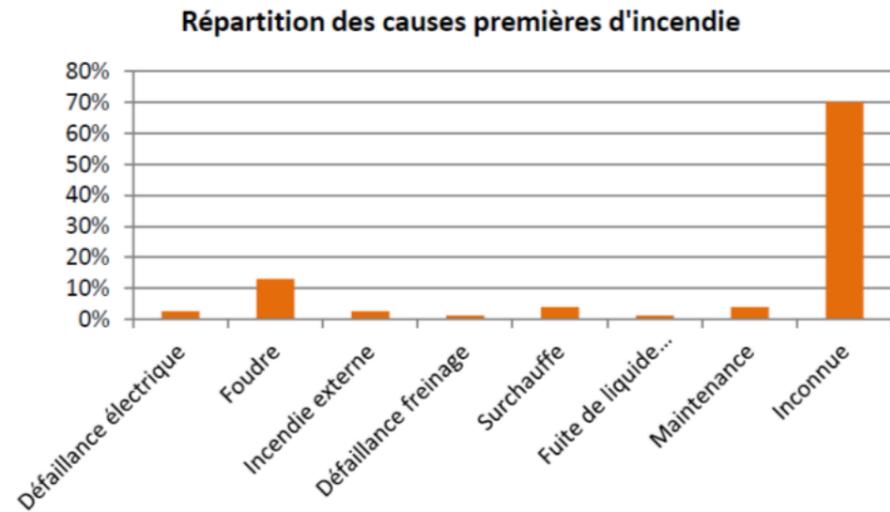
Figure 12 : Répartition des causes premières d'incendie dans le monde entre 2000 et fin juin 2021 (source : [CWIF, 2021](#))

Tout comme pour le retour d'expérience français, ce retour d'expérience montre l'importance des causes « tempêtes et vents forts » dans les accidents. Il souligne également le rôle de la foudre dans les accidents.

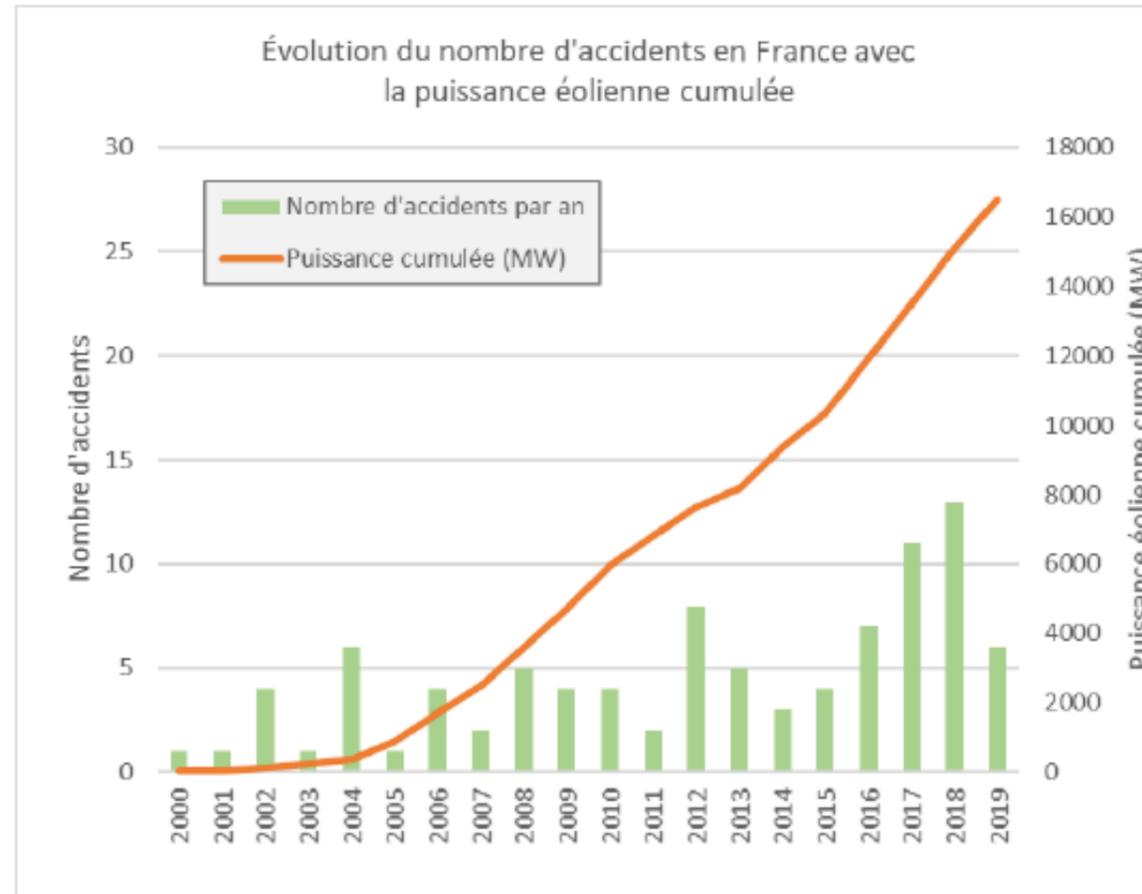
Figure 13 : Nombre d'incident recensés en fonction de l'évolution de la filière entre 2000 et 2019.

La figure ci-contre montre cette évolution et il apparaît clairement que le nombre d'incidents n'augmente pas proportionnellement au nombre d'éoliennes installées. Depuis 2005, l'énergie éolienne s'est en effet fortement développée en France, mais le nombre d'incidents par an reste relativement constant. Cette tendance s'explique principalement par un parc éolien français assez récent, qui utilise majoritairement des éoliennes de nouvelle génération, équipées de technologies plus fiables et plus sûres.

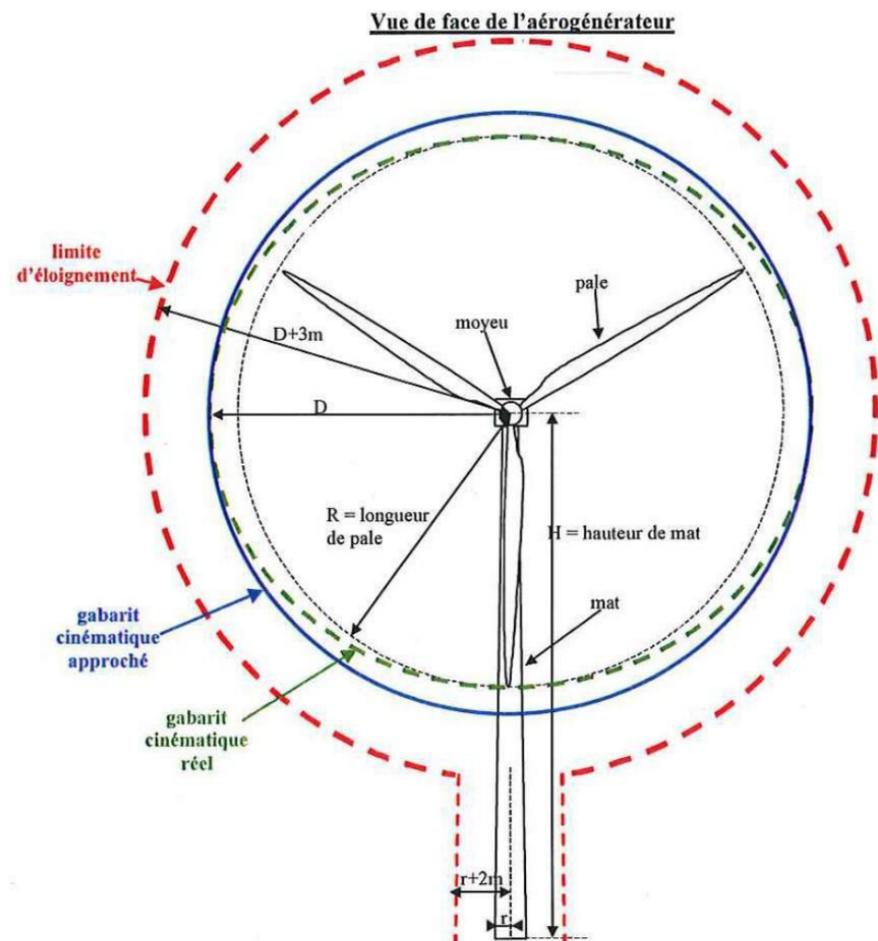
Figure 14 : Préconisations de distances d'éloignement selon Enedis

A titre d'information, les services d'Enedis préconisent une distance d'éloignement de 2 m concernant le mât et éventuels haubanages, et une distance minimale de 3 m concernant les pales et la nacelle par rapport au gabarit cinématique. Ainsi, dans le cadre du projet éolien citoyen de Plessé, ces préconisations sont respectées : le mât de l'éolienne E2 est situé à 77 m de la ligne HTA, et à environ 18 m de la zone de survol des pales.

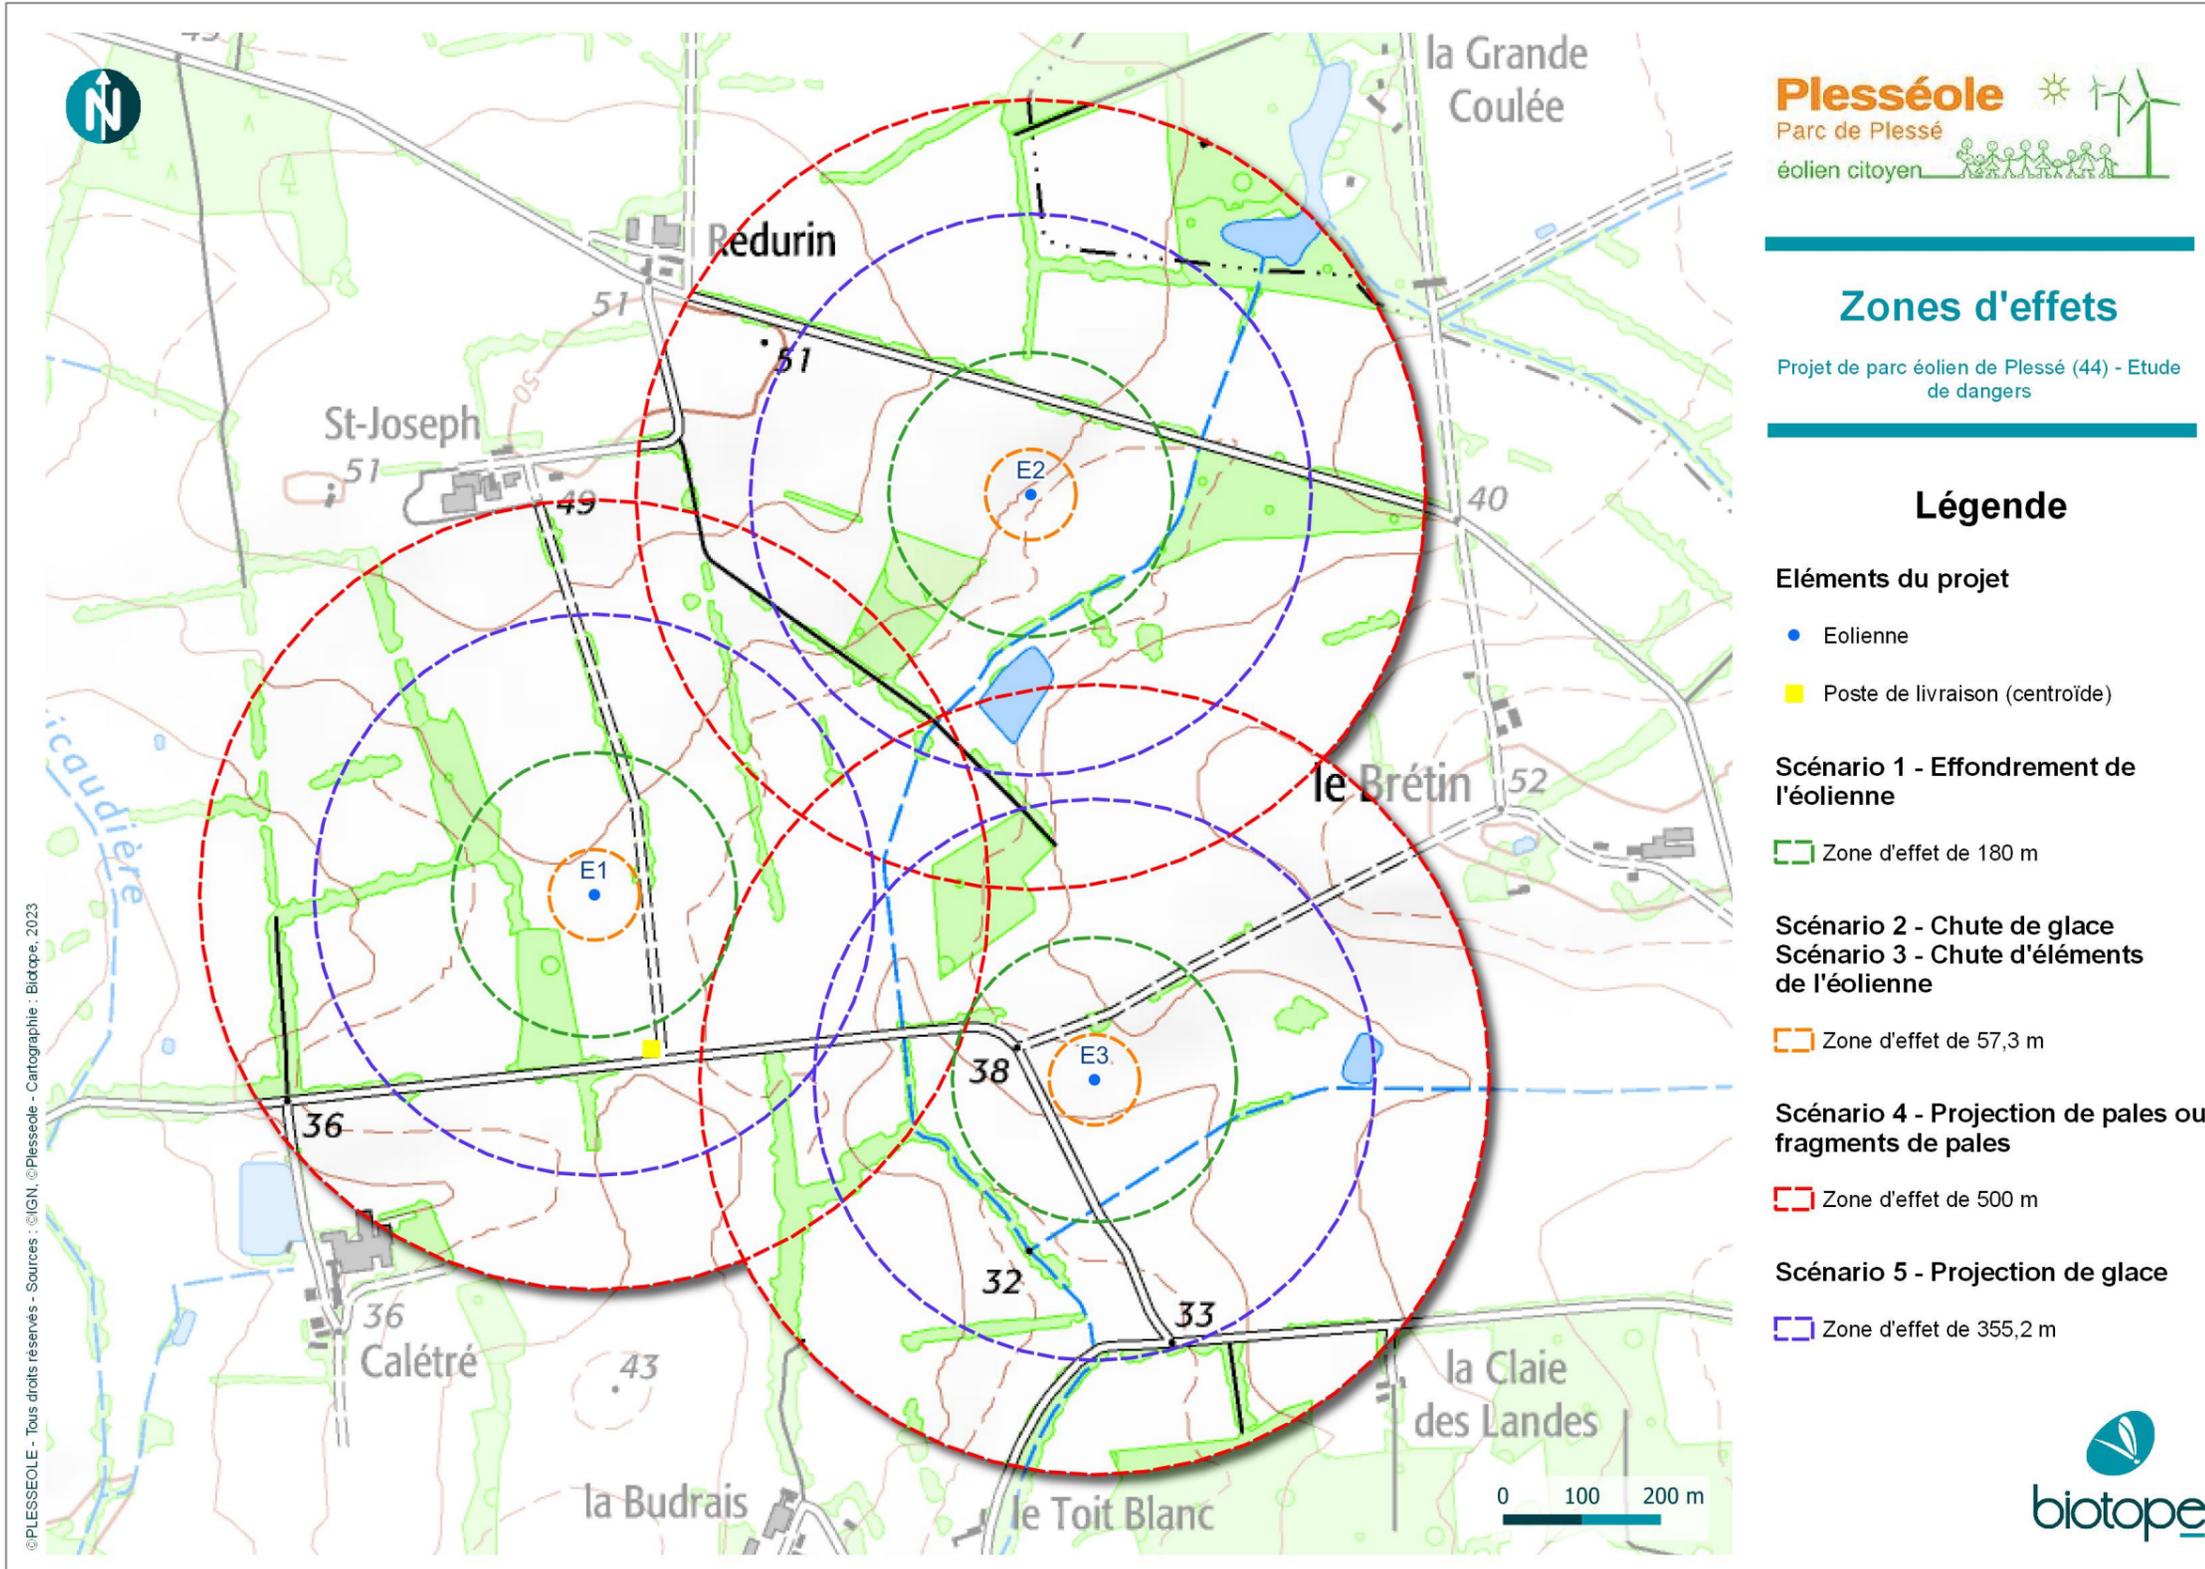
Carte 11 : Synthèse des zones d'effet des différents dangers

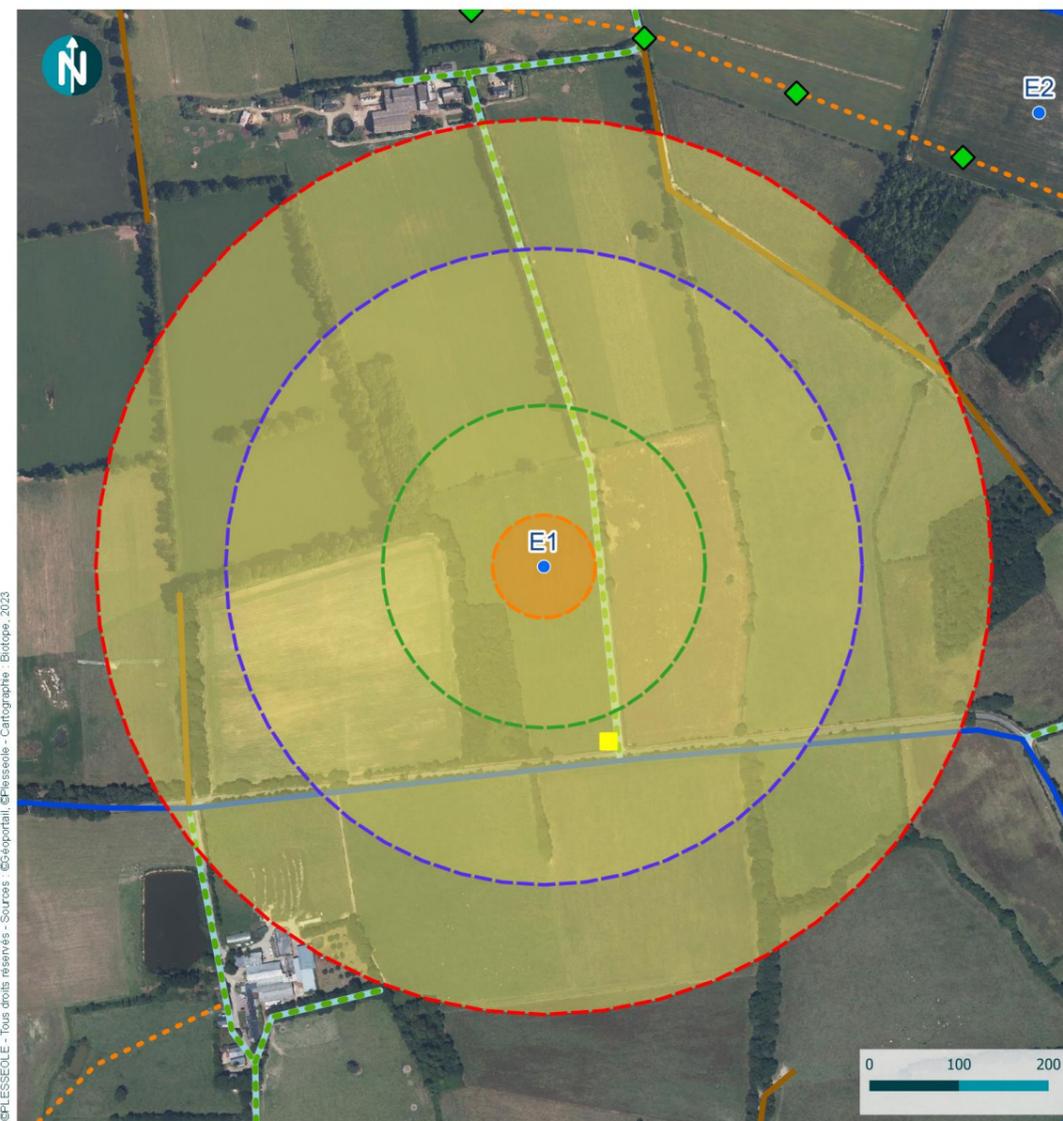
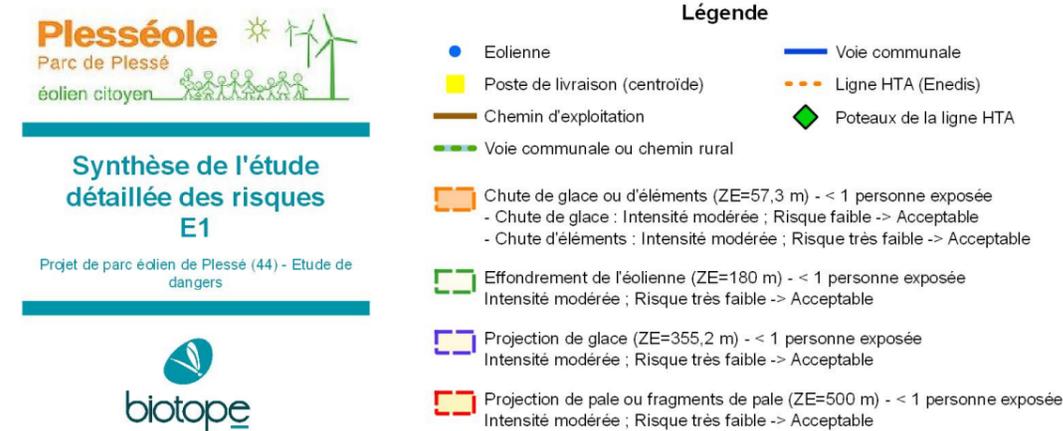
Carte 12 : Synthèse de l'étude détaillée des risques - E1

- Les enjeux étudiés dans l'étude détaillée des risques ;
- L'intensité des différents phénomènes dangereux dans les zones d'effet de chaque phénomène dangereux ;
- Le nombre de personnes permanentes (ou équivalent personnes permanentes) exposées par zone d'effet

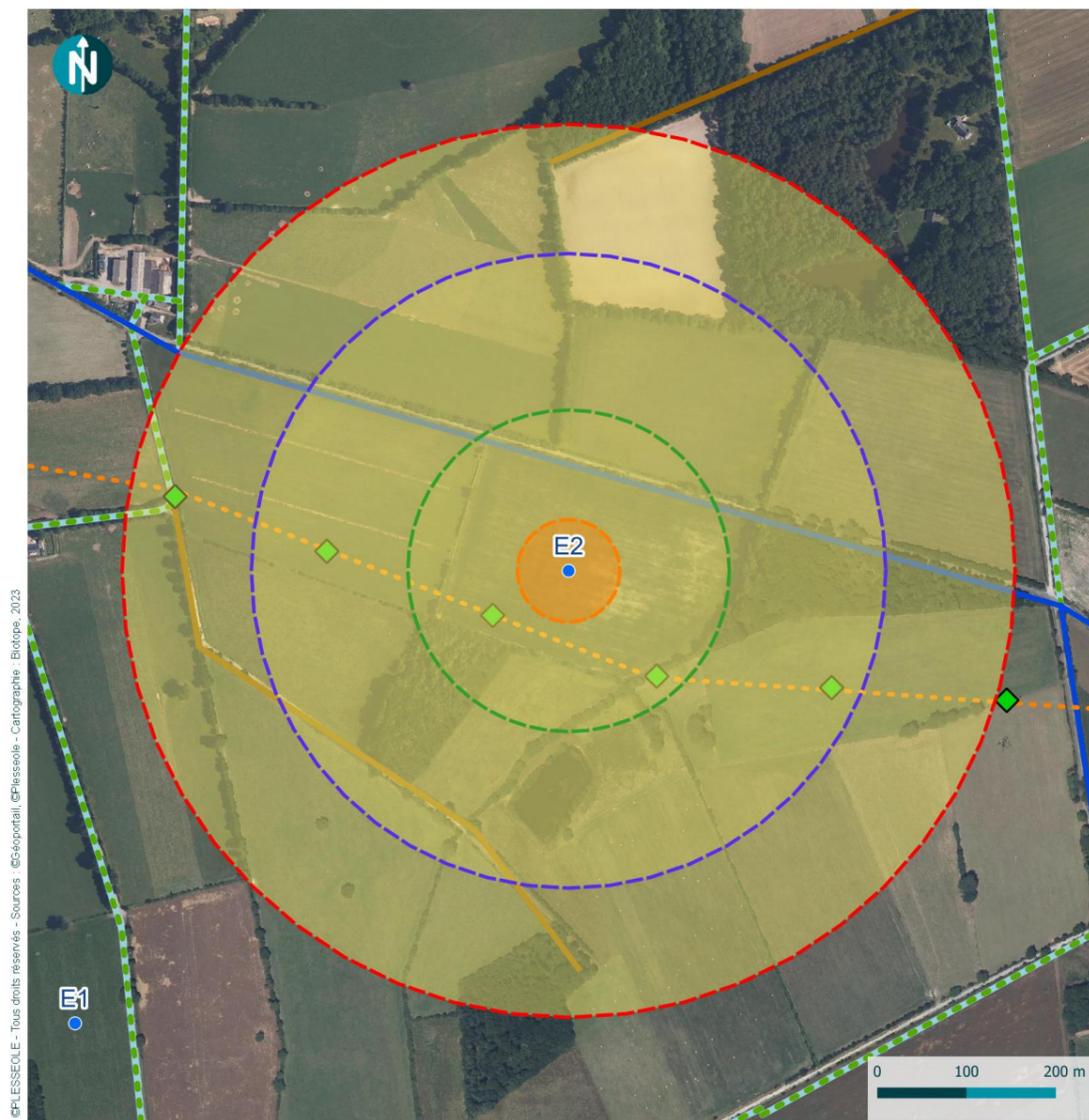
- Eolienne
- Voie communale
- Chemin d'exploitation
- Ligne HTA (Enedis)
- Voie communale ou chemin rural
- ◆ Poteaux de la ligne HTA
- Chute de glace ou d'éléments (ZE=57,3 m) - < 1 personne exposée
- Chute de glace : Intensité modérée ; Risque faible -> Acceptable
- Chute d'éléments : Intensité modérée ; Risque très faible -> Acceptable
- Effondrement de l'éolienne (ZE=180 m) - < 1 personne exposée
Intensité modérée ; Risque très faible -> Acceptable
- Projection de glace (ZE=355,2 m) - < 1 personne exposée
Intensité modérée ; Risque très faible -> Acceptable
- Projection de pale ou fragments de pale (ZE=500 m) - < 1 personne exposée
Intensité modérée ; Risque très faible -> Acceptable

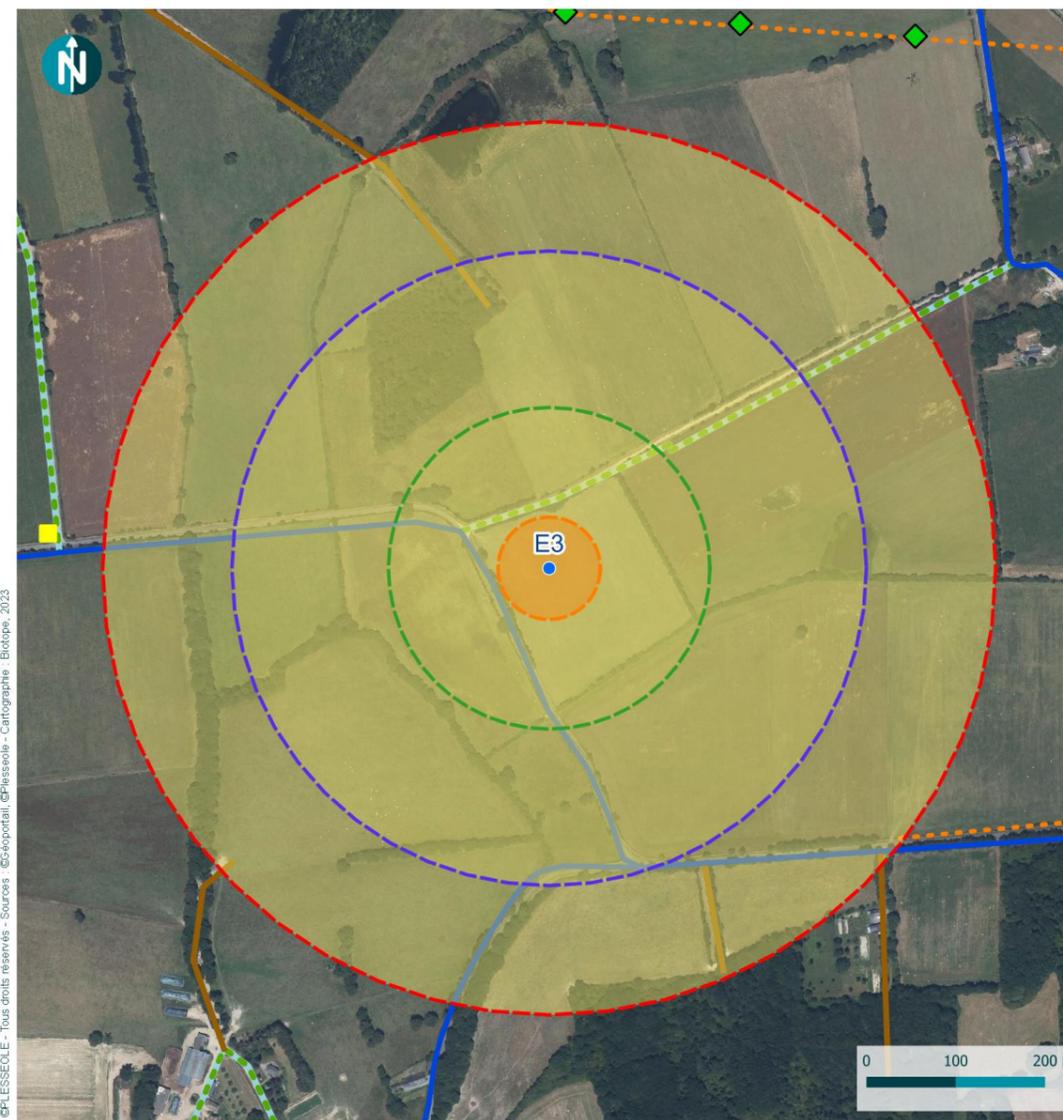
Carte 14 : Synthèse de l'étude détaillée des risques - E3
