## Suivi des habitats à Laminaires Sur le plateau de la Banche

Suivi 2021

# BIO-LITTORAL

<b>Titre :</b> Suivi des habitats à laminaires sur le plateau de la Banche	
<b>Auteurs principaux :</b> A. Cocaud, AL Barillé	Organisme Bio-Littoral

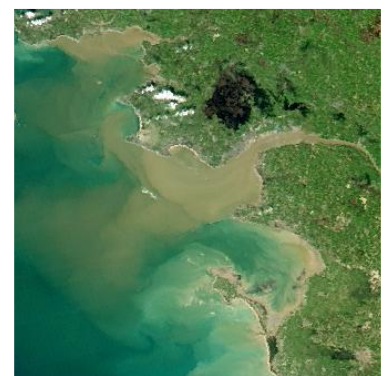
Figure 3. Profondeurs des différentes ceintures algales atteintes sur les sites étudiés en 2012. Exemple du panache turbide de la Loire en période de crue (Image satellitale >MODIS, 10 mars 2007).

La stratégie d'échantillonnage, élaborée selon des gradients d'éloignement de l'embouchure de la Loire (Figure 3), a permis d'observer que l'indicateur « macroalgues subtidales » répond très rapidement (au printemps) aux variations du milieu et en particulier au facteur turbidité.

- La turbidité diminue la pénétration de la lumière dans la colonne d'eau, limitant ainsi la photosynthèse des algues. En milieu turbide, les grandes algues pluriannuelles ont une faible croissance et la profondeur qu'elles peuvent atteindre est moins importante (Figure 3). La sensibilité de l'indicateur permet de séparer un impact local sur une station (type immersion de sédiment,...) de la turbidité générée par le panache de l'estuaire (réponse sur un groupe de stations selon un degré d'éloignement par rapport au fleuve. Les algues descendent moins profondément sur les stations proches de l'estuaire (Saint Gildas, Baguenaud, Penchateau) tandis qu'elles seront présentes plus en profondeur sur les stations éloignées (Pilier, Banche Sud). Sur la Banche Nord, les roches sur lesquelles se fixent les algues, ne sont pas profondes, il ne s'agit pas d'une limitation d'extension par la lumière mais par la présence de substrat meuble sur les roches.

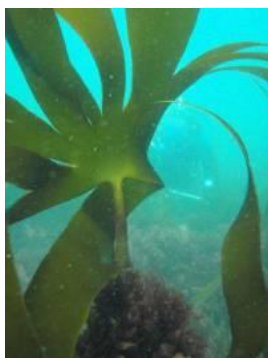
Figure 5. Illustration des principales algues structurantes de l'habitat rocheux en Pays de Loire.

Les principales espèces qui forment les peuplements structurants dans le secteur Loire sont les laminaires pluriannuelles *Laminaria hyperborea* et *Saccharina latissima*, la laminaire annuelle *Saccorhiza polyschides* et une grande algue de la famille des sargasses *Halidrys siliquosa* (Figure 5).

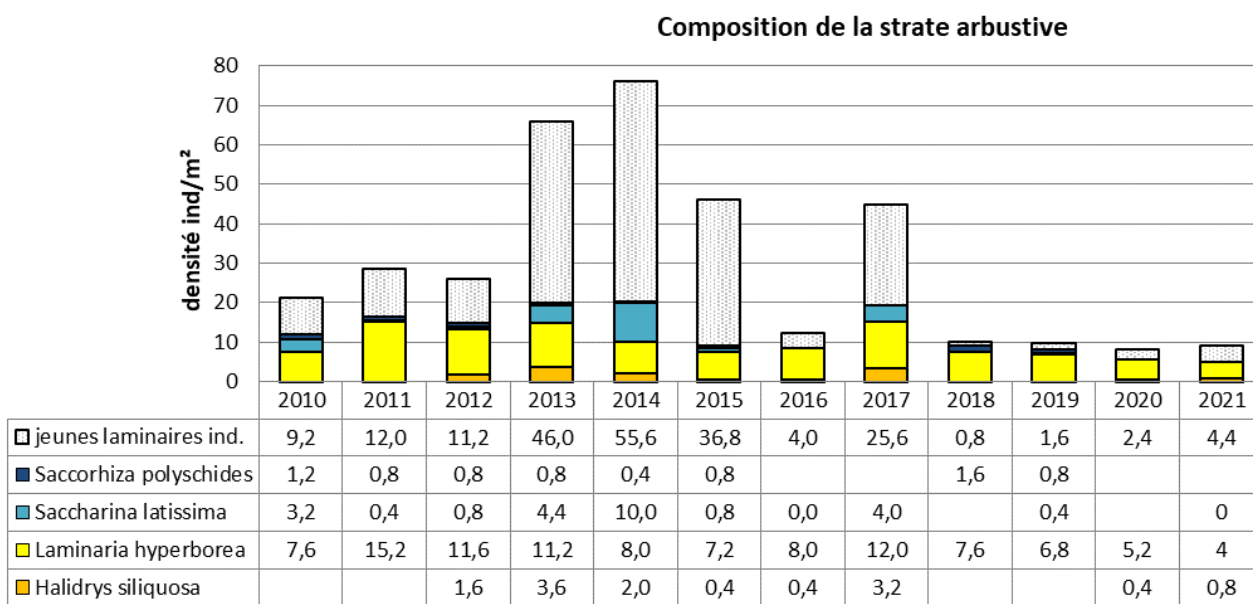
En 2021, la strate arbustive sur le site de la Banche Nord est principalement composée de la laminaire pérenne : *Laminaria hyperborea* (Figure 16). La densité de cette espèce diminue depuis 2017, (12 ind/m<sup>2</sup> en 2017 contre 4,0 ind/m<sup>2</sup> en 2021). Un recrutement moyen est observé sur le site (4,4 ind/m<sup>2</sup>) en 2021.

**Figure 16. Evolution de la composition de la strate arbustive dans l'infralittoral supérieur sur le site de la Banche Nord.**

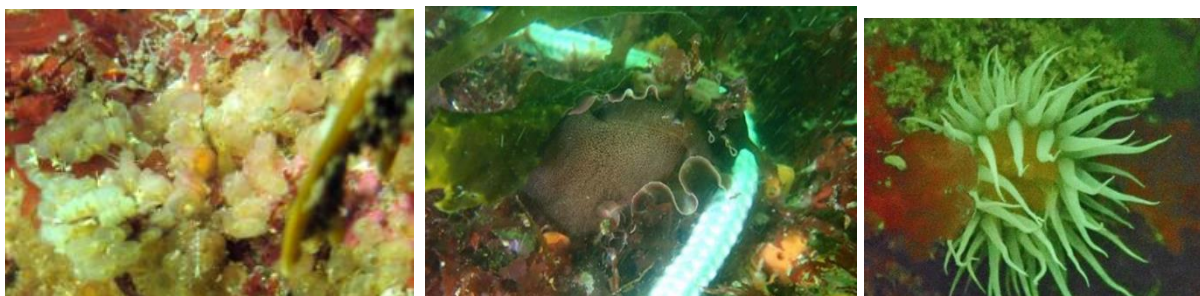
Figure 18. *Perophora japonica* observé en 2014, 2015, 2017, 2018, 2019, 2020, 2021 et *Aplysia* et *Actinothoe sphyrodeta* observés sur le site de la Banche Nord en 2021

En 2018, la faune présente 28 espèces dont la plus commune est une ascidie invasive d'origine asiatique (*Perophora japonica*) qui est caractéristique d'une dégradation du site. En 2019, 2020 et 2021 l'espèce est toujours présente avec une densité de 36 ind/m<sup>2</sup> en 2021.

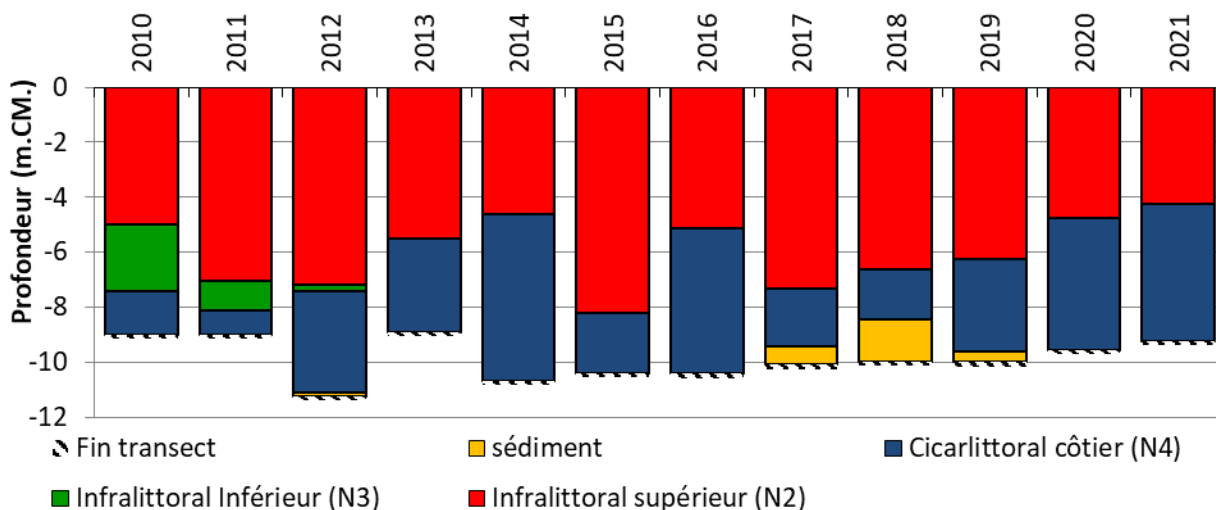
Sur le site de la Banche sud, le haut du plateau supérieur est occupé par une forêt dense de *Laminaria hyperborea* jusqu'à -4,26m C.M (Figure 21). Depuis 2017, la limite du N2 est remontée progressivement de 3,06m.

Figure 21. Evolution des ceintures algales sur le site de la Banche Sud entre 2009 et 2021

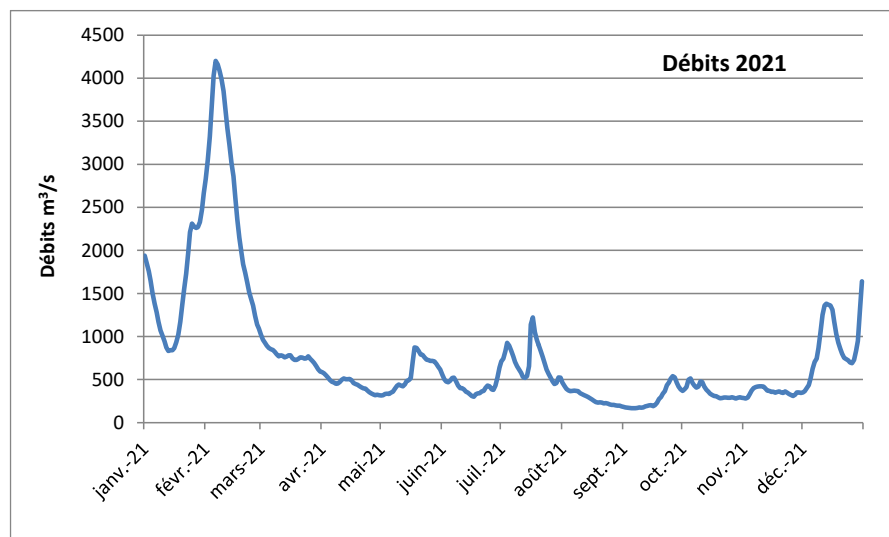
Figure 27 : Débits quotidiens de la Loire (m<sup>3</sup>/s) en 2021 à la station de référence de Montjean sur (Données : Banque Hydro).

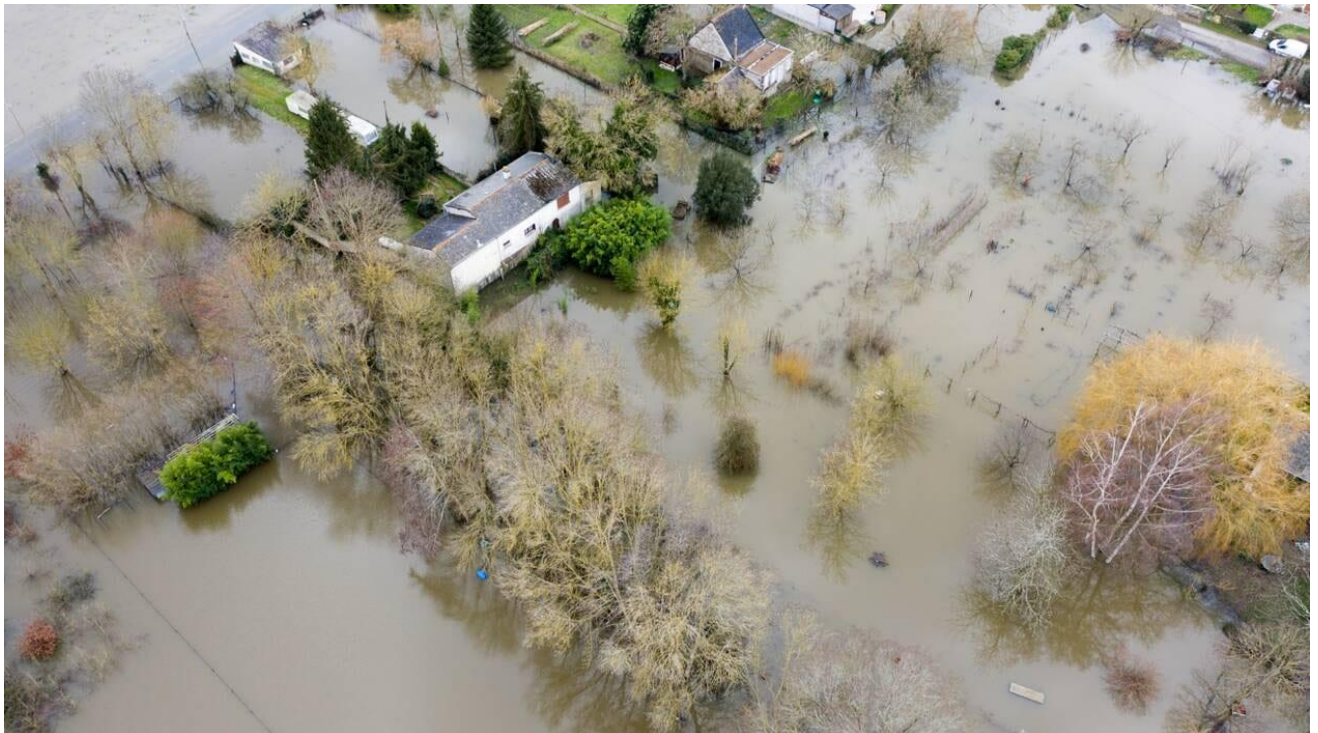
**Figure 28 : Ponts-de-Cé, près d'Angers, la Loire est montée jusqu'à 4,77 m en février 2021 (photo FRANCK DUBRAY/QUEST France).**

La forte crue du début du mois de février 2021 a généré de nombreuses inondations notamment au Pont de Cé (Figure 28) générant un panache turbide, qui n'est malheureusement pas visible sur les images satellites en raison de la forte nébulosité de la période.

Cette crue arrive très tôt dans l'année (8 février 2021). Il est peu probable que le limon déposé à cette occasion sur les roches situées en face de l'estuaire de la Loire, soit encore présent lors de la phase de fixation des propagules qui se passe plutôt en mars-avril. En effet, le recrutement des jeunes laminaires sur les deux sites de la Banche est plus important en 2021 qu'en 2020.

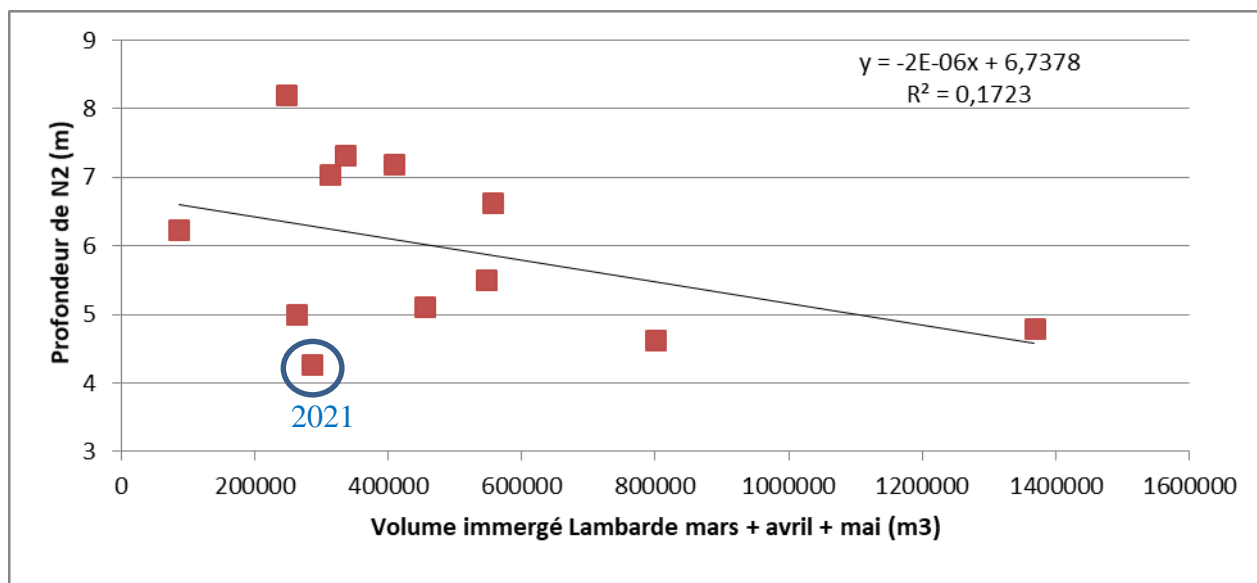
La turbidité de l'eau en diminuant la pénétration de la lumière dans la colonne d'eau, limite l'extension des algues dont les laminaires en profondeur. Les laminaires ont besoin de beaucoup de lumière pour réaliser leur photosynthèse et se développer. Les algues rouges qui ont un cortège pigmentaire différent, sont mieux adaptées pour se développer lorsque la lumière est plus faible, ce qui explique que les algues rouges colonisent les plus grandes profondeurs. Jusqu'en 2018, il semblait exister une relation entre le volume immergé au printemps sur la Lambarde et la profondeur atteinte par la ceinture à laminaire dense (N2) sur les roches de la Banche Sud (Figure 31). Une ceinture peut gagner en profondeur par rapport à l'année antérieure uniquement si on a un recrutement, car les laminaires ne peuvent pas se déplacer. En 2019 et 2020 le recrutement est très faible ou inexistant. La profondeur de la ceinture d'algues denses (N2) remonte légèrement en 2019 et de manière importante en 2020. Il est plausible d'imaginer que les crues du mois de mars et les fortes immersions du mois de juin 2020, aient limité la pénétration de la Lumière sur la Banche, ne permettant plus aux laminaires les plus profondes d'assurer leur photosynthèse (Figure 31). En 2021, le recrutement est important sur le site de la Banche sud, mais la ceinture de laminaire n'a jamais été aussi restreinte ( $4,26 \text{ m CM}$ ) avec un volume immergé en période printanière qui est le plus faible depuis 10 ans. Il semble donc qu'une autre source de turbidité ait empêché le développement des laminaires en profondeur. La construction des éoliennes sur le plateau de Guérande pourrait être responsable de ce phénomène mais nous manquons de données pour valider cette hypothèse. Un enregistrement en continu des valeurs de turbidité sur le site serait très utile.

Figure 31 : Relation entre les volumes immergés sur la Lambarde au mois de mars, avril et mai et les profondeurs atteintes par la ceinture à laminaires sur les roches de la Banche Sud, données de 2010 à 2021.

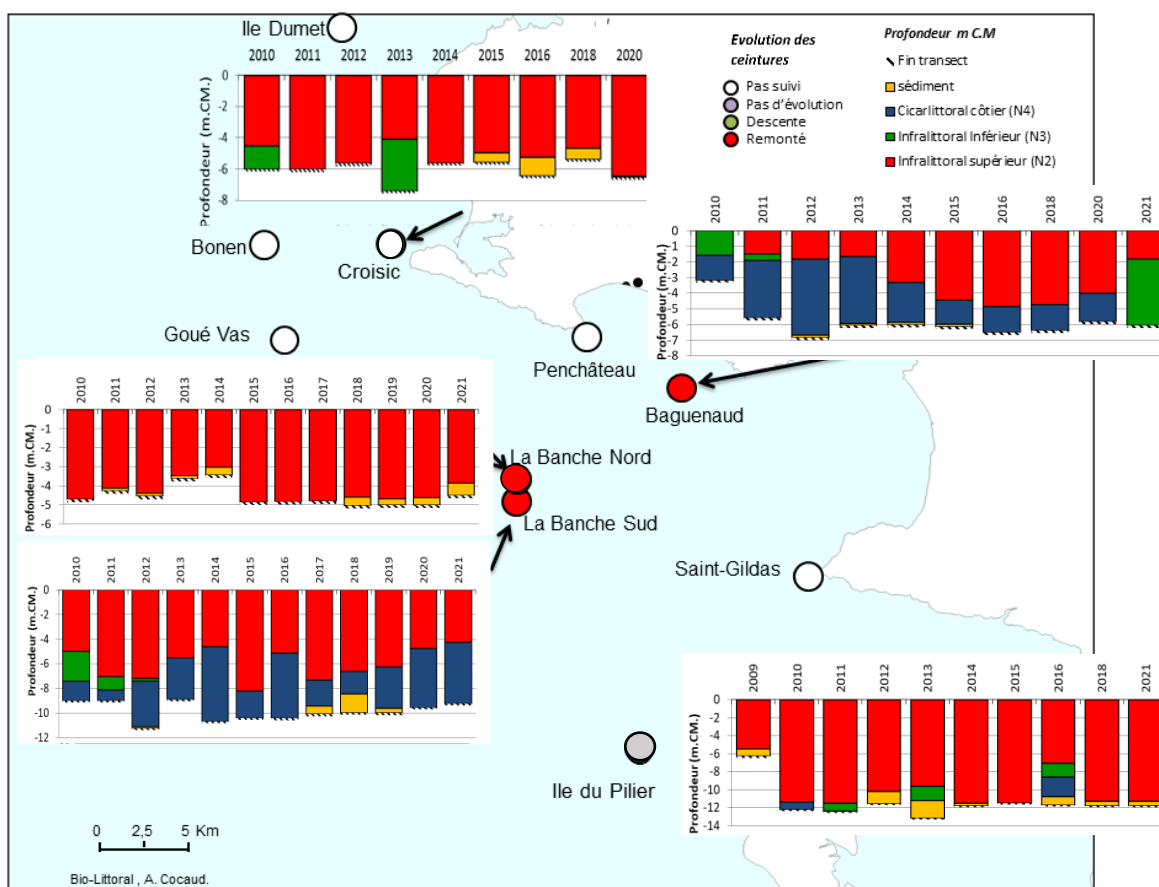
En 2013, une dégradation générale sur le secteur, probablement due aux importantes crues de la Loire de mai 2013, avait pu être observée (Figure 33). En 2015, la ceinture à laminaires atteint la profondeur maximale de -8,20 m CM à la Banche Sud. En 2016, une forte dégradation est observée sur les deux stations de la Banche et du Pilier en raison de la crue de la Loire du mois de juin. Cette perturbation moins visible sur les sites côtiers est inexistante sur le site du Croisic. En 2018, les ceintures de laminaires remontent légèrement par rapport à 2017 sur toutes les stations étudiées. 2019 est semblable à 2018 sur les stations de la Banche. En 2020, la station de la Banche Nord évolue peu mais l'augmentation de la densité d'algues structurantes permet de passer d'un EQR de 0,59 à 0,65 ce qui suffit pour faire basculer la station en bon état écologique. En 2021, les ceintures d'algues denses sont très limitées en profondeur et n'atteignent pas les 2m CM sur le site de Baguenaud. C'est un des plus mauvais scores depuis 2014. A l'opposé, le site du Pilier présente en 2021 une ceinture de laminaires dense qui occupe tout le transect jusqu'à 12 m CM, et est limité en profondeur par le sédiment meuble. En 2021, le site de la Banche Nord voit sa ceinture de laminaires réduite par une remonté de sédiment sableux, tandis que le site de la Banche Sud connaît sa plus faible extension de ceinture depuis 2010.

Figure 32 : Evolution des profondeurs atteintes par les différentes ceintures algales sur les 4 stations échantillonnées en 2021.
