FICHES DE VISITE DES OUVRAGES D'ASSAINISSEMENT COLLECTIF DE LA COMMUNE DE NOAILLES

REALISEES PAR COGITE LE 28 AVRIL 2022, ACCOMPAGNES PAR LE MAIRE, L'AGENT D'EXPLOITATION ET LE REPRESENTANT DE LA 4C.

2. STATION D'ÉPURATION « BOURG » (NOAILLES)

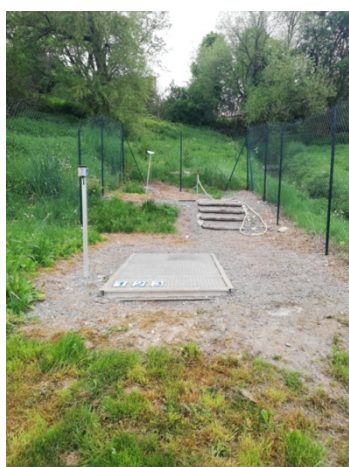
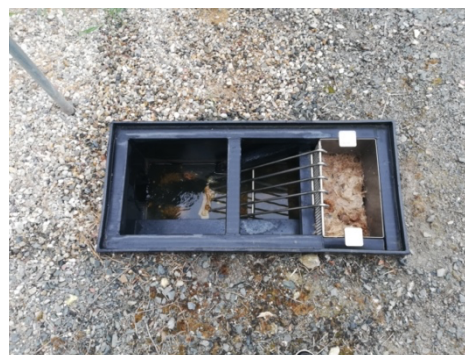
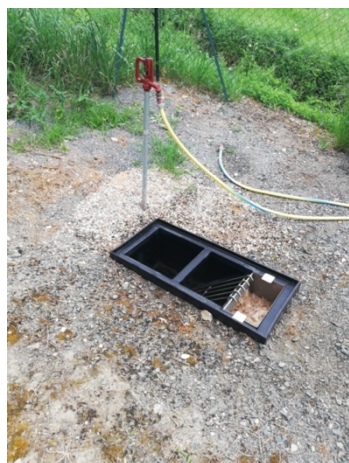
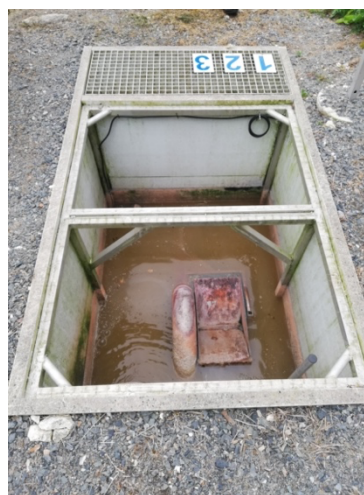
2.1.1. Prétraitement

Elle se compose d'un déversoir d'orage, d'un dégrilleur statique (40 mm), d'un regard de répartition, de 3 casiers de filtres plantés de roseaux de 75 m² (soit 225 m² au total) et d'un regard de prélèvement. Le type de filière est un filtre planté de roseaux.

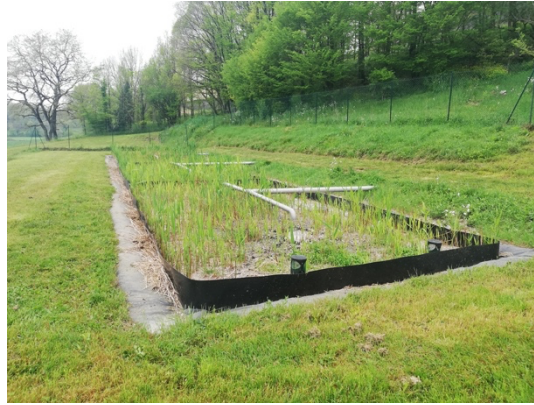
2.1.2. Filtres plantés de roseaux

Les roseaux sont assez faibles car leur croissance a été impactée par la dernière vague de gel. Quelques adventices sont présentes dans le filtre n°2 et devront être retirées mais les filtres sont en globalement en bon état d'entretien.
