FICHES DE VISITE DES OUVRAGES D'ASSAINISSEMENT COLLECTIF DE LA COMMUNE DE PENNE

REALISEES PAR COGITE LE 27 AVRIL 2022, ACCOMPAGNES PAR LE MAIRE ET L'AGENT D'EXPLOITATION.

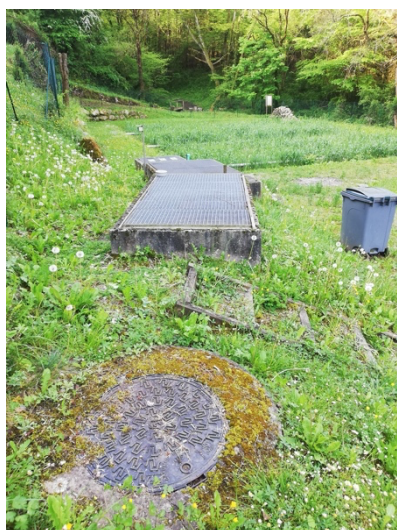
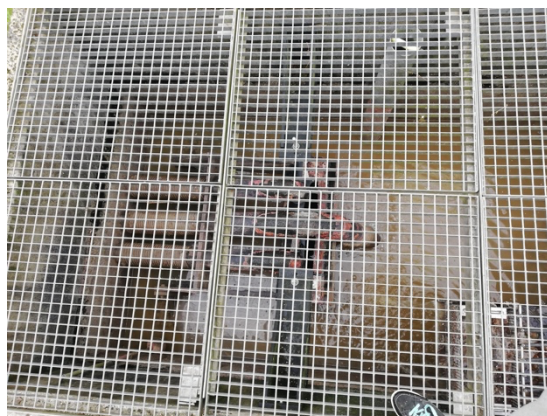
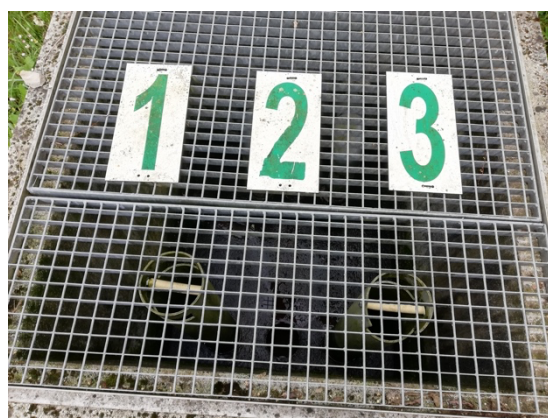
2.1.1. Prétraitement

Il a été précisé que le dégrilleur a tendance à se boucher, ce qui peut engendrer des déversements en milieu naturel depuis le déversoir d'orage, notamment en cas d'intempérie. Son nettoyage quotidien est donc important pour le bon fonctionnement de la station.

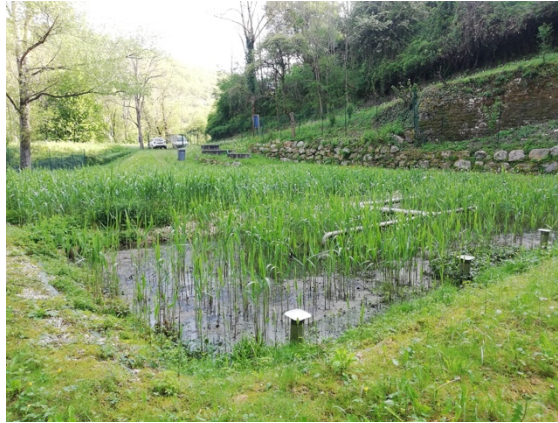
2.1.2. Filtres plantés de roseaux

Les roseaux sont bien développés. Lors de la visite le 1^{er} bassin était noyé pour tenter d'éviter la prolifération des adventices. Bien que la station soit relativement ancienne, elle n'a pas nécessité de curage jusqu'à présent.

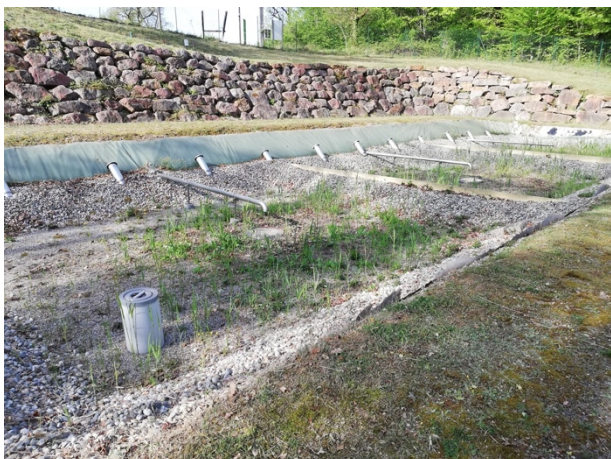
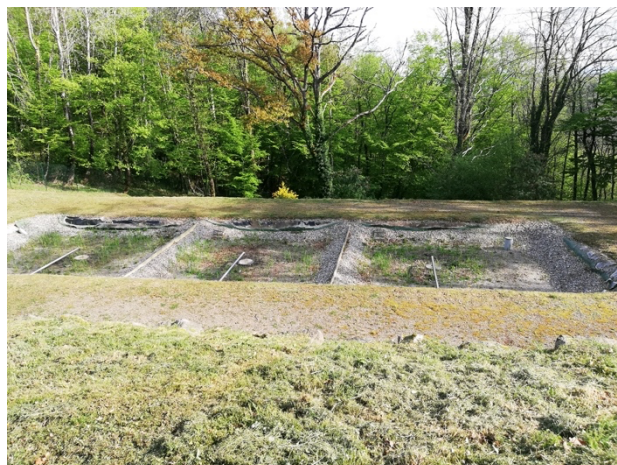
3.1.3. Filtres plantés de roseaux

Cette STEP est surdimensionnée depuis la fermeture de la colonie de vacances (environ 90 couchages). Aujourd'hui les seuls apports proviennent de la cantine scolaire et la maison des chasseurs. Les roseaux qui ne sont pas suffisamment alimentés restent faibles et ne colonisent pas les lits. La mairie est en cours d'acquisition de la parcelle et du bâtiment pour y monter un projet d'hébergements (dossier en voie de finalisation).

La géomembrane est déchirée par endroit (face qui semble la plus exposée au soleil) et n'assure plus l'étanchéité des filtres. La collectivité devra prévoir de la reprendre si l'activité reprend sur ce secteur.

Catégories	Commentaires	Responsabilité
État général du site	Cette station, mise en service en 2013, est dans un état assez moyen. Les équipements (dégrilleur et chasse) sont corrects mais les filtres sont en mauvais état : géomembrane déchirée et roseaux très faibles.	Collectivité
Espaces verts	Les espaces verts autour des équipements sont bien entretenus.	Collectivité
Génie civil / Bâti	Néant.	Collectivité
Accès au site	Site accessible par la route. Les véhicules peuvent stationner en accotement de voirie. Le site est clôturé mais n'est pas équipé d'alarme anti-intrusion.	Collectivité
Sécurité des salariés	Le site ne présente pas de problématique de sécurité des employés.	Collectivité
Entretien des locaux / ouvrages	Le site et les équipements sont en bon état apparent. La collectivité devra reprendre les géomembranes des filtres pour assurer leur étanchéité.	Collectivité

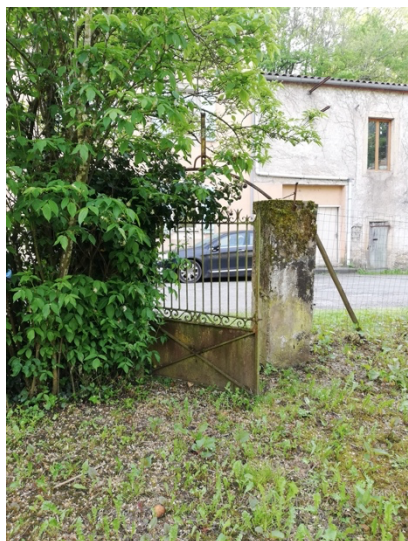
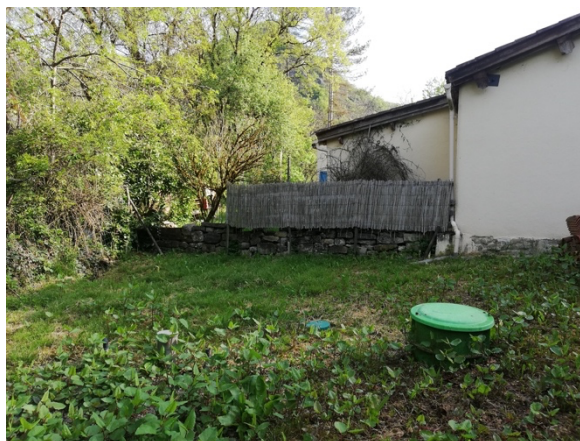
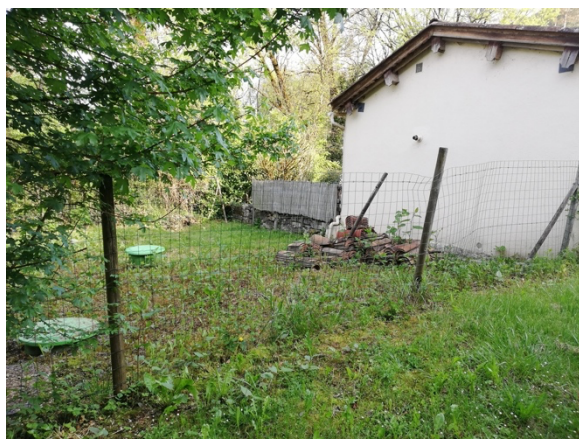
4.1.1. Extérieurs

Les abords sont régulièrement entretenus. Le portail est ancien et ne ferme pas, il doit être repris par la collectivité pour interdire l'accès au site à toute personne extérieure au service. Un morceau de clôture devra également être ajouté le long du jardin de la maison voisine.

Des tuiles sont stockées dans l'enceinte de la station. Il serait souhaitable que la mairie se renseigner sur le propriétaire et les fasse évacuer.

Catégories	Commentaires	Responsabilité
État général du site	Cette station, mise en service en 1998, est en bon état apparent.	Collectivité
Espaces verts	Les espaces verts autour des équipements sont bien entretenus.	Collectivité
Génie civil / Bâti	Néant.	Collectivité
Accès au site	Site accessible par la route. Stationnement le long de la clôture. Le site est clôturé mais n'est pas équipé d'alarme anti-intrusion. Le portail ne ferme pas et doit être amélioré par la collectivité. Un morceau de clôture doit également être ajouté le long du jardin de la maison voisine.	Collectivité
Sécurité des salariés	Le site ne présente pas de problématique de sécurité des employés.	Collectivité
Entretien des locaux / ouvrages	Le site et les équipements sont en bon état apparent. Les tuiles stockées sur le site de la station devront être évacuées.	Collectivité

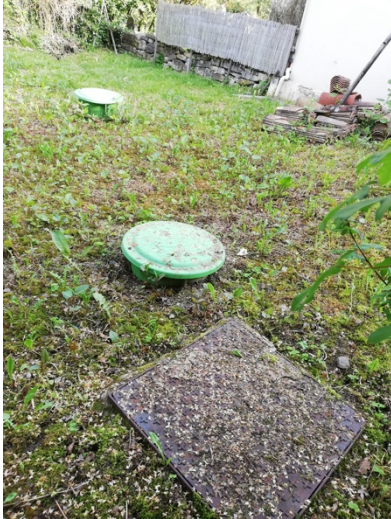
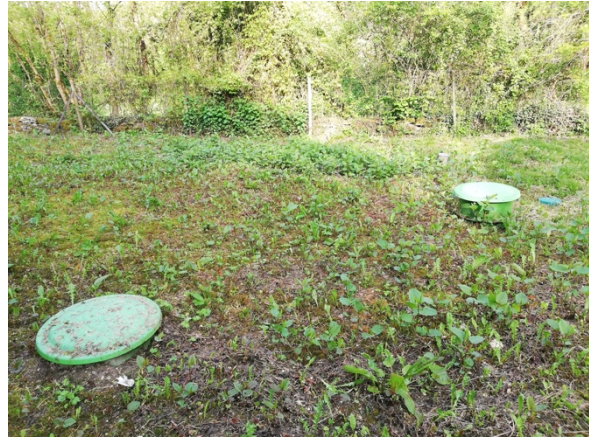
4.1.2. Fosse toutes eaux

Elle se compose d'une fosse septiques toutes eaux EPARCO de 8 m³. Le type de filière est une fosse (infiltration). Elle n'est alimentée que par 3 appartements et 1 maison.
