FICHES DE VISITE DES OUVRAGES D'ASSAINISSEMENT COLLECTIF DE LA COMMUNE DE SALLES

REALISEES PAR COGITE LE 28 AVRIL 2022, ACCOMPAGNEE PAR UN ELU ET LE REPRESENTANT DE LA 4C

2. STATION D'ÉPURATION « BOURG » (SALLES)

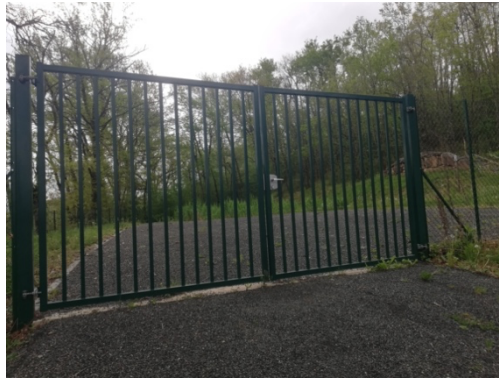
2.1.1. Extérieurs

La station, d'une capacité de 60 équivalents habitants, est relativement récente. Elle a été mise en service le 24 mai 2018. Elle est située en bordure de route, à proximité du cimetière. Les véhicules peuvent facilement stationner (zone goudronnée).

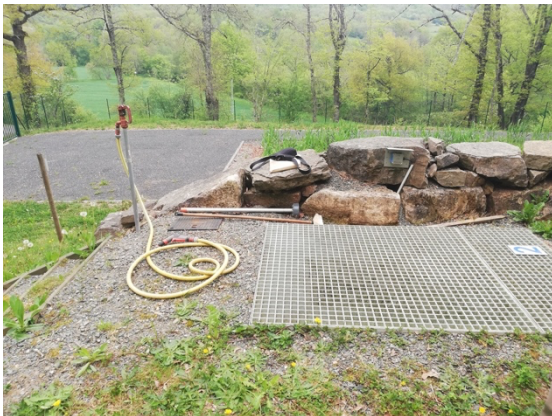
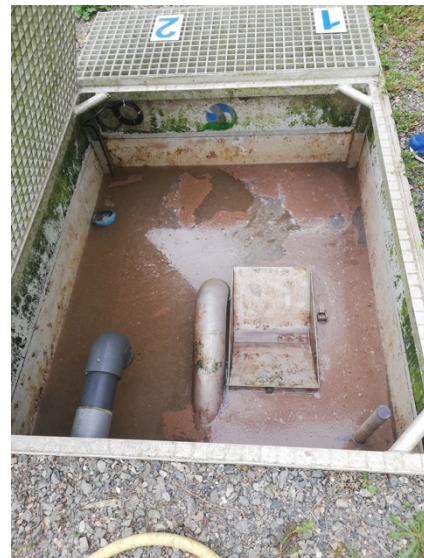
2.1.2. Prétraitement

Elle se compose d'un réservoir de chasse, de 2 casiers de filtres plantés de roseaux extensibles à 90 EH (réservation foncière et canalisations départ et sortie en attentes) et d'un regard de prélèvement. Le type de filière est un filtre planté de roseaux. Elle est également équipée d'un robinet d'eau avec compteur pour le nettoyage de la chasse.

La STEP n'est pas équipée de dégrilleur. Il serait intéressant de vérifier s'il en existe un sur le poste de relèvement présent sur le réseau en amont de la station. Ce poste n'a pas pu être ouvert lors de la visite.

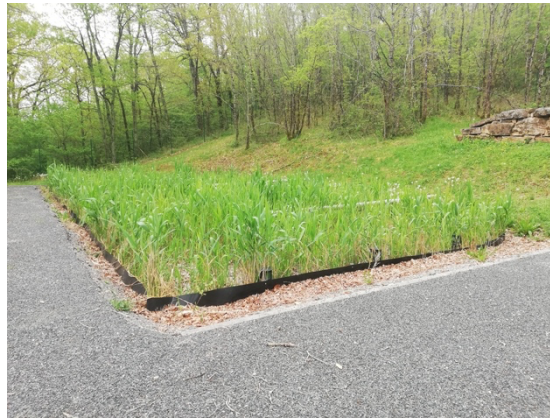
2.1.3. Filtres plantés de roseaux

Les roseaux sont bien développés. Les quelques adventices qui se développent dans les lits devront être retirées.
