***Rapport de base sur l'état des sols et des eaux  
souterraines du site IDEX ENVIRONNEMENT  
BRETAGNE de TADEN (22)***

*Préparé pour IDEX ENVIRONNEMENT BRETAGNE par  
Service MDR HSE, Agence de Saint-Herblain*

Rapport n°0797715/9516824-1 Ind 2 du 30/09/2020

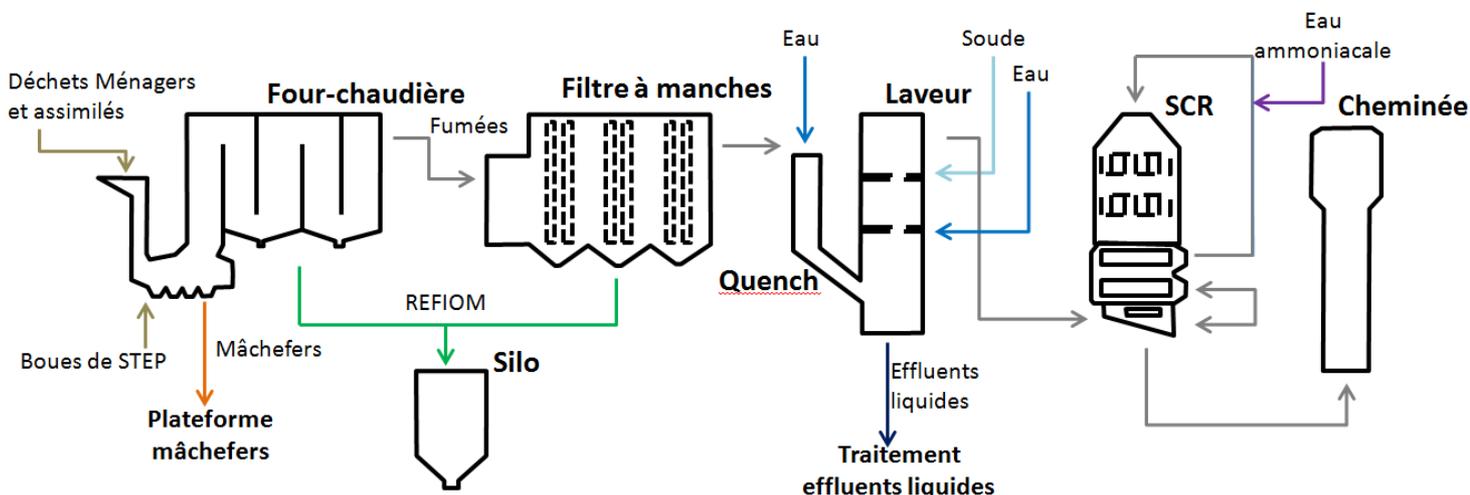
- 3 échangeurs de chaleur (humide, sec et vapeur) afin de permettre une température des fumées adéquate à leur traitement ;
- Une injection d'eau ammoniacale ;
- Un réacteur catalytique composé de 2 étages en nids d'abeilles ;
- Un brûleur d'appoint.

Figure 4 : Synoptique du traitement des fumées (Source : Client)

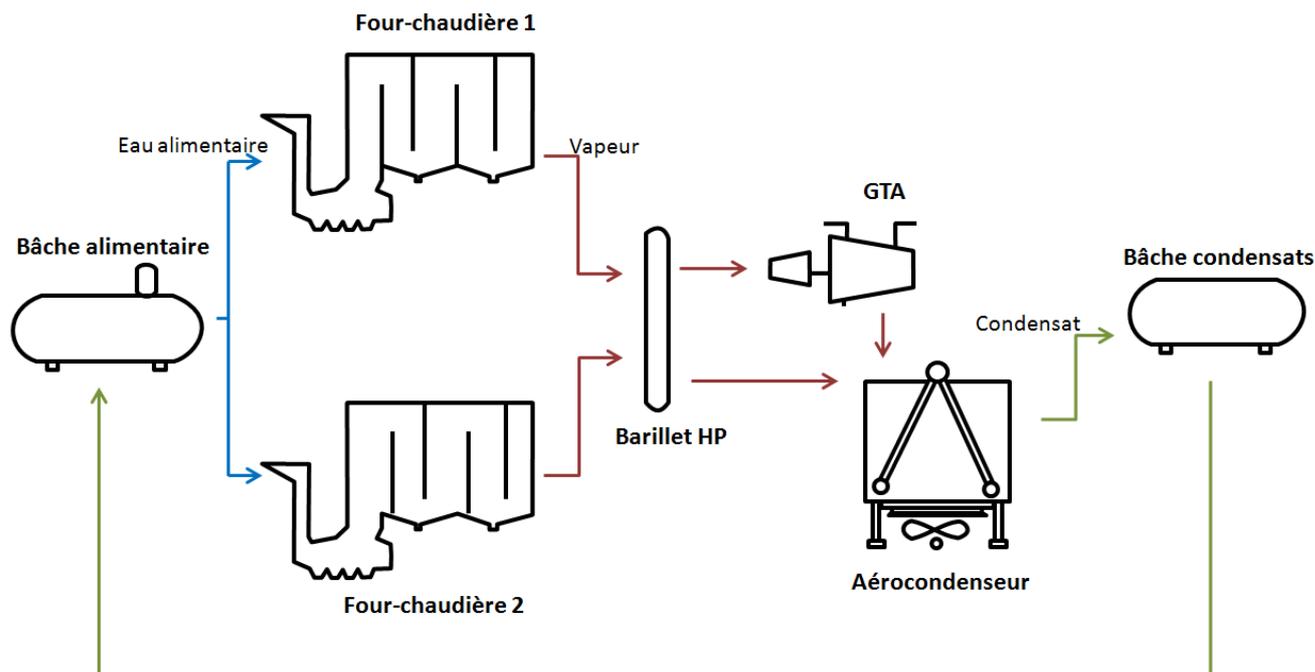
Figure 5 : Synoptique de la valorisation énergétique (Source : Client)

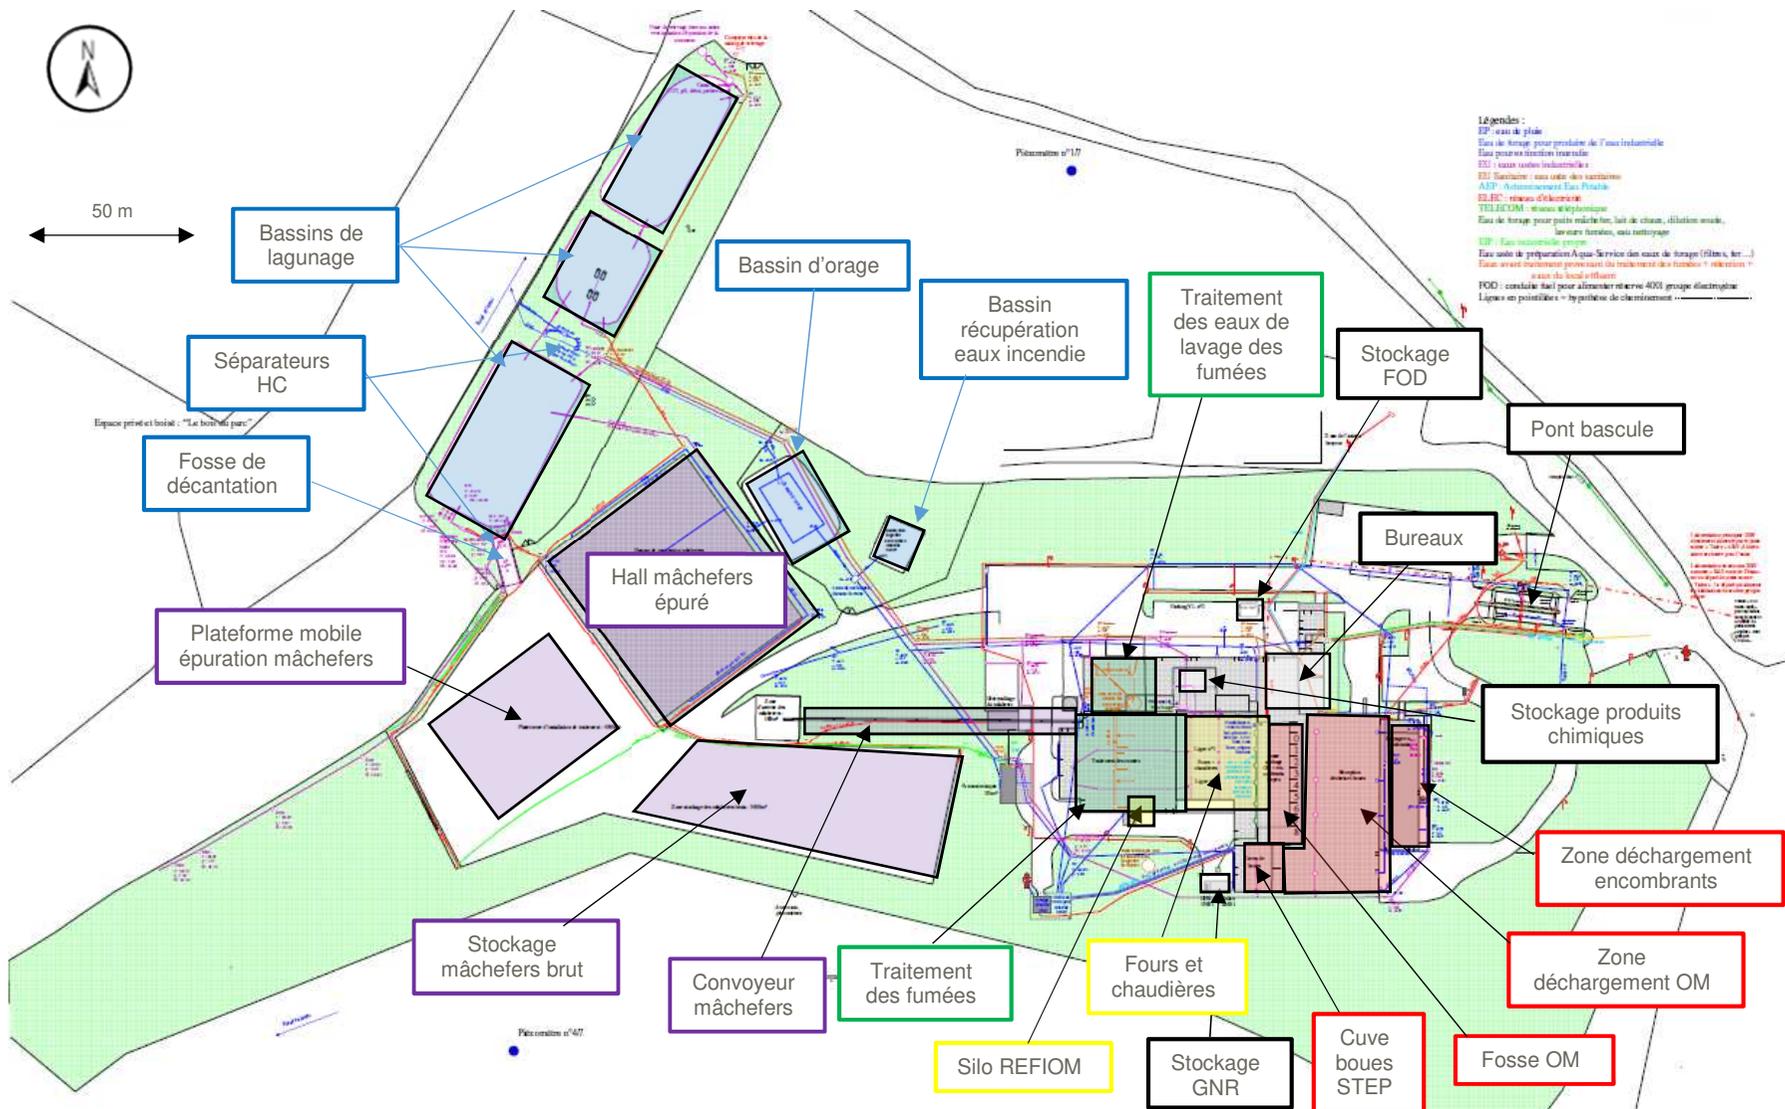
Figure 6 : Localisation des installations et des zones de stockage du périmètre IED (Sur fond de plan IDEX ENVIRONNEMENT BRETAGNE)

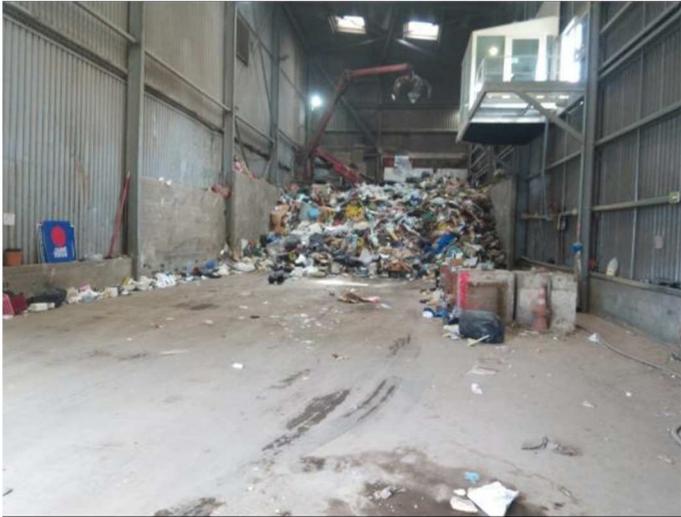
<p>Zone de déchargement des encombrants</p>	<p>Type de revêtement : Dalle béton</p> <p>Etat du revêtement :  <input checked="" type="checkbox"/> bon état apparent  <input type="checkbox"/> état dégradé</p> <p>Constat de pollution : RAS</p>

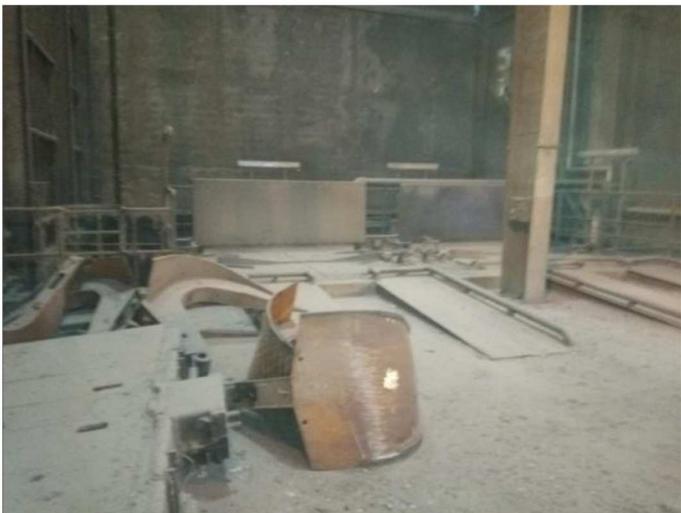
<p>Fosse boues de STEP</p>	<p>Type de revêtement : Dalle béton</p> <p>Etat du revêtement :  <input checked="" type="checkbox"/> bon état apparent  <input type="checkbox"/> état dégradé</p> <p>Constat de pollution : RAS en surface – Non visible en profondeur.</p>

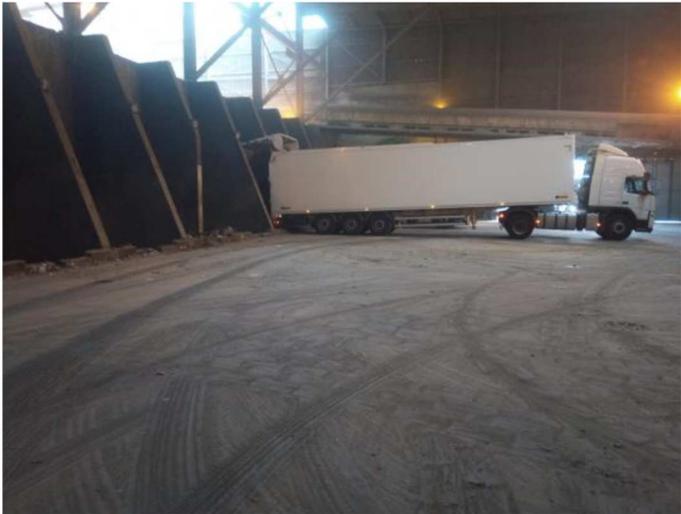
<p>Zone de déchargement des OM et fosses de stockage (7)</p>	<p>Type de revêtement : Dalle béton</p> <p>Etat du revêtement :  <input checked="" type="checkbox"/> bon état apparent  <input type="checkbox"/> état dégradé</p> <p>Constat de pollution : RAS en surface – Non visible en profondeur.</p>

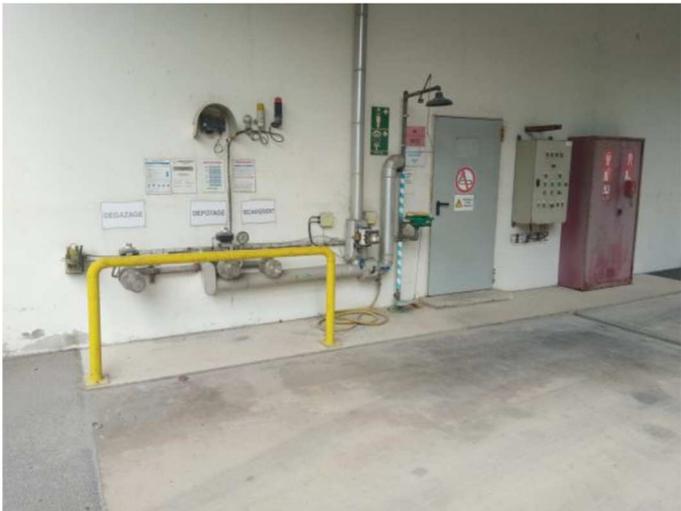
<p>Zone dépotage ammoniac</p>	<p>Type de revêtement : Dalle béton</p> <p>Etat du revêtement :  <input checked="" type="checkbox"/> bon état apparent  <input type="checkbox"/> état dégradé</p> <p>Constat de pollution : RAS</p>

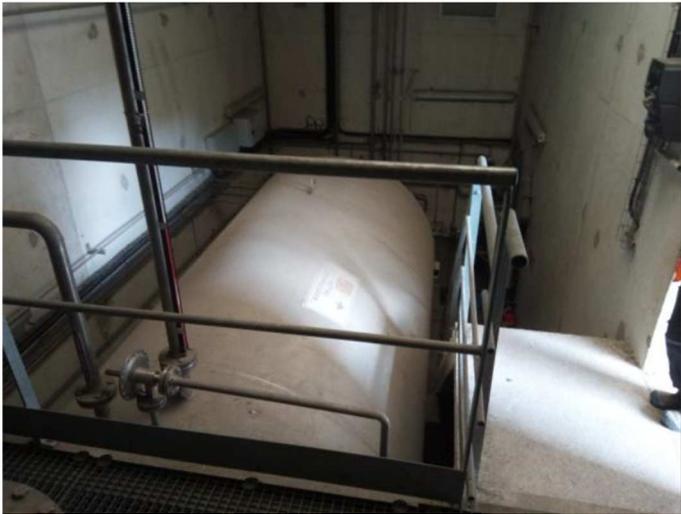
<p>Cuve semi-enterrée d'ammoniaque</p>	<p>Type de revêtement : Dalle béton</p> <p>Etat du revêtement :  <input checked="" type="checkbox"/> bon état apparent  <input type="checkbox"/> état dégradé</p> <p>Constat de pollution : RAS</p>

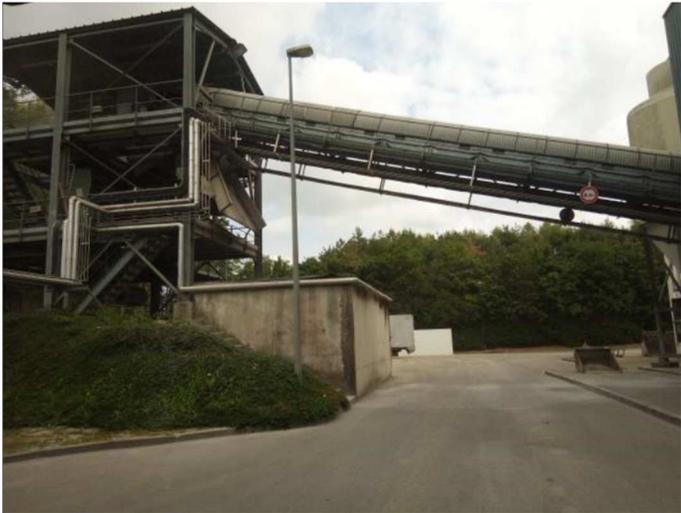
<p>Convoyeur à mâchefers « brut », vers la plateforme de stockage/traitement.</p>	<p>Type de revêtement : SO</p> <p>Etat du revêtement :  <input type="checkbox"/> bon état apparent  <input type="checkbox"/> état dégradé</p> <p>Constat de pollution : SO</p>

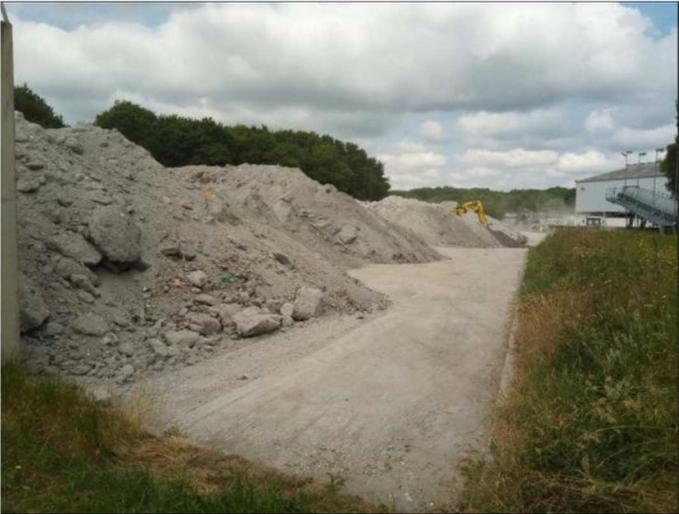
<p>Stockage en andains des mâchefers</p>	<p>Type de revêtement : Enrobé routier</p> <p>Etat du revêtement :  <input checked="" type="checkbox"/> bon état apparent  <input type="checkbox"/> état dégradé</p> <p>Constat de pollution : RAS</p>

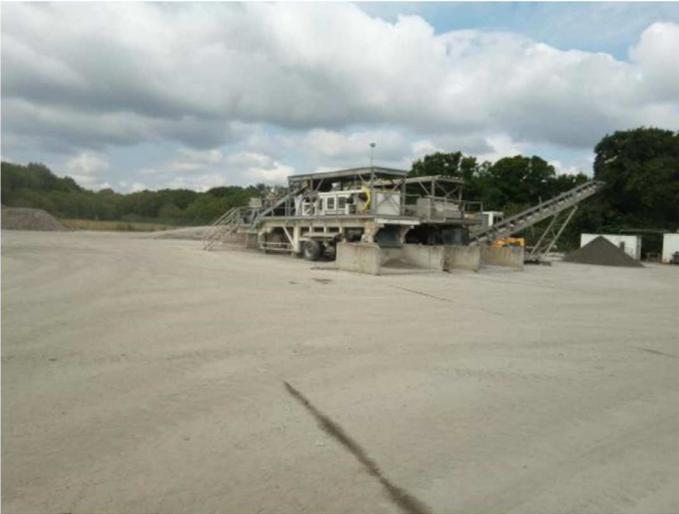
<p>Plateforme mobile de criblage, déferrailage, etc. des mâchefers</p>	<p>Type de revêtement : Enrobé routier</p> <p>Etat du revêtement :  <input checked="" type="checkbox"/> bon état apparent  <input type="checkbox"/> état dégradé</p> <p>Constat de pollution : RAS</p>

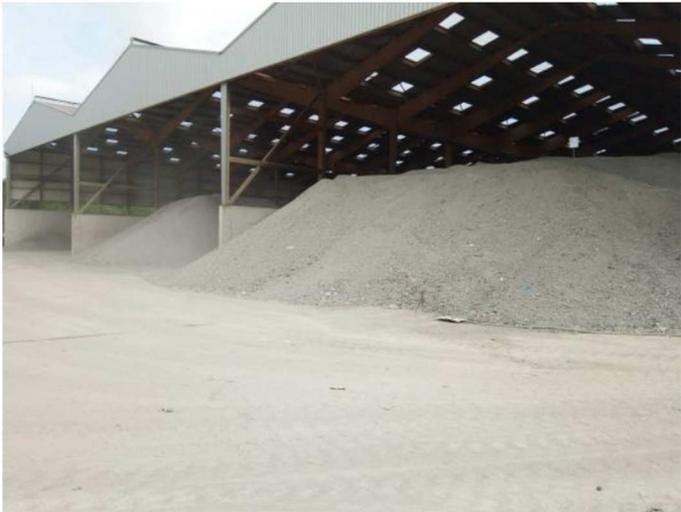
<p>Hall de stockage des mâchefers « épurés »</p>	<p>Type de revêtement : Enrobé routier Etat du revêtement :  <input checked="" type="checkbox"/> bon état apparent  <input type="checkbox"/> état dégradé</p> <p>Constat de pollution : RAS</p>

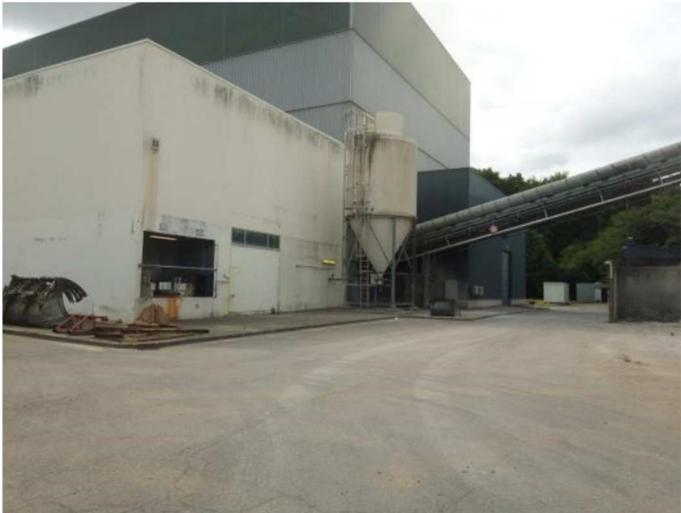
<p>Silo de 80 m<sup>3</sup> de stockage de chaux (pour traitement des eaux de lavage des fumées)</p>	<p>Type de revêtement : Enrobé Etat du revêtement :  <input checked="" type="checkbox"/> bon état apparent  <input type="checkbox"/> état dégradé</p> <p>Constat de pollution : RAS</p>

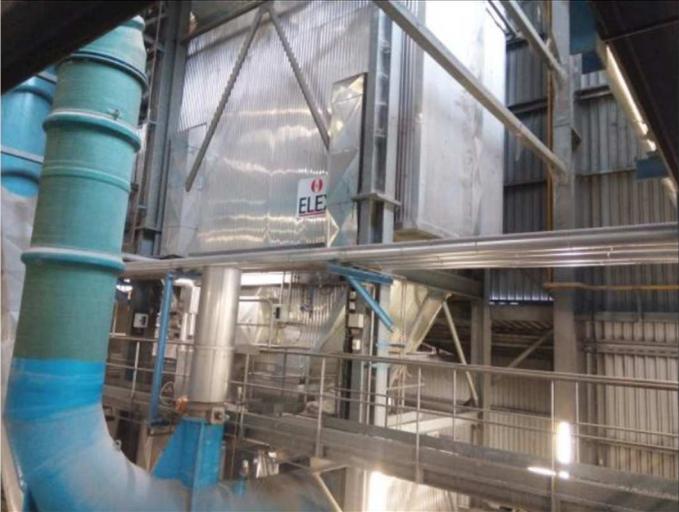
<p>Filtres à manches</p>	<p>Type de revêtement : Dalle béton</p> <p>Etat du revêtement :  <input checked="" type="checkbox"/> bon état apparent  <input type="checkbox"/> état dégradé</p> <p>Constat de pollution : RAS</p>

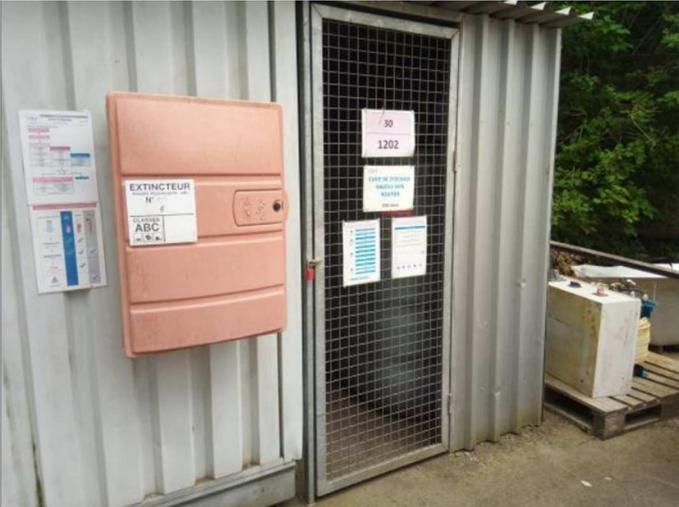
<p>Stockage de GNR en cuve aérienne de 1 500 L pour les engins</p>	<p>Type de revêtement : Dalle béton</p> <p>Etat du revêtement :  <input checked="" type="checkbox"/> bon état apparent  <input type="checkbox"/> état dégradé</p> <p>Constat de pollution : RAS</p>

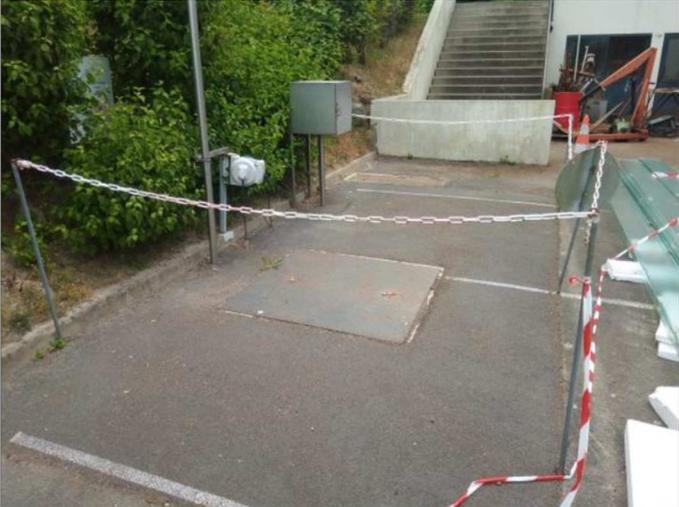
<p>Stockage de FOD en cuve enterrée (double peau) de 5 m<sup>3</sup> pour l'alimentation du groupe électrogène et poste de dépôtage</p>	<p>Type de revêtement : Enrobé</p> <p>Etat du revêtement :  <input checked="" type="checkbox"/> bon état apparent  <input type="checkbox"/> état dégradé</p> <p>Constat de pollution : RAS</p>

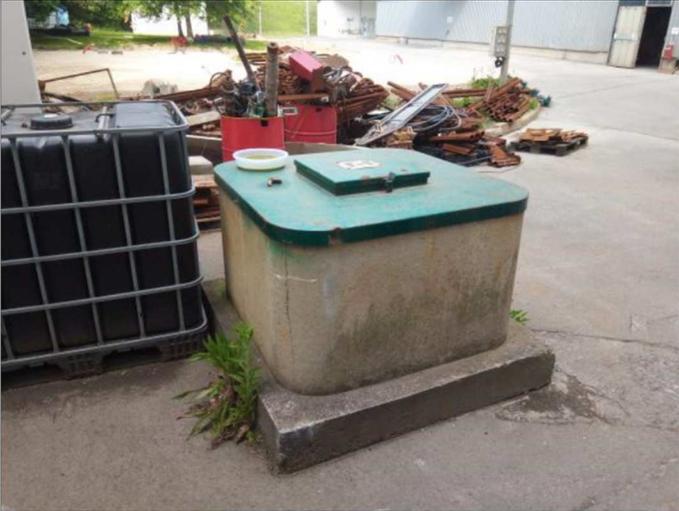
<p>Puits de pompage pour l'alimentation en eau industrielle</p>	<p>Type de revêtement : Dalle béton</p> <p>Etat du revêtement :  <input checked="" type="checkbox"/> bon état apparent  <input type="checkbox"/> état dégradé</p> <p>Constat de pollution : RAS</p>

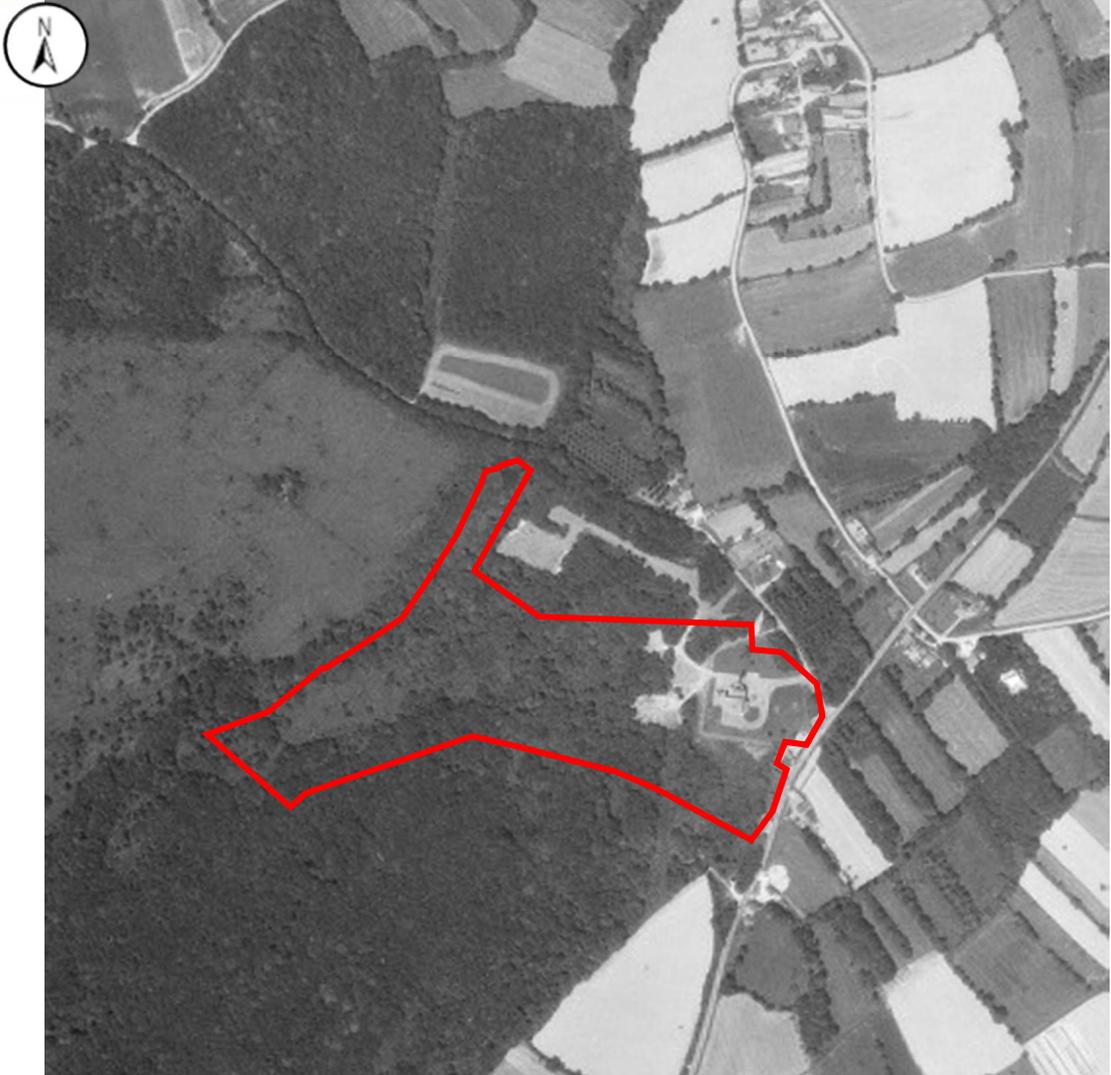
Année : 1981	Cliché : C0916-0061_1981_F0816-1116_0122

<b>Constats sur Site</b>	Aucun changement notable.
<b>Constats Hors Site</b>	Aucun changement notable.

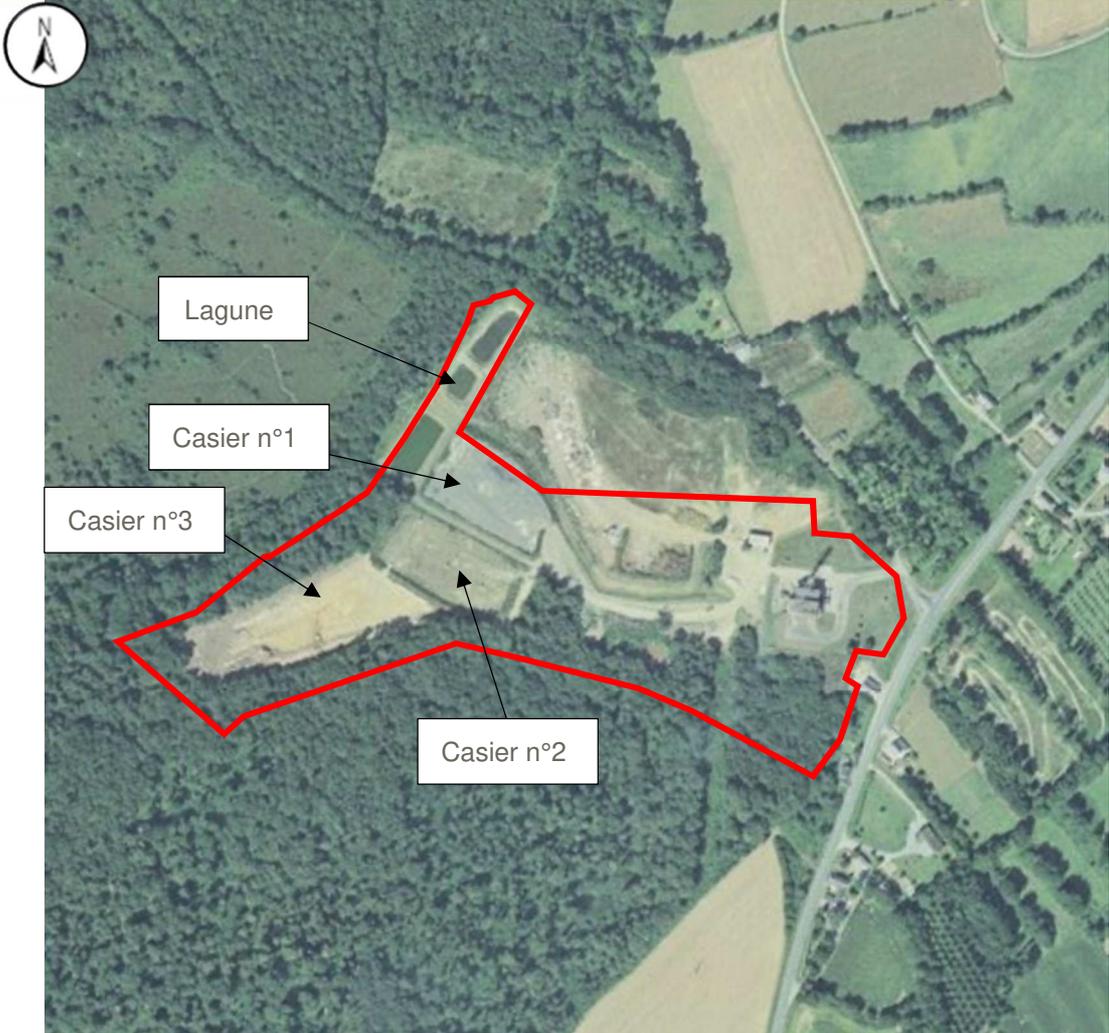
Année : 1993	Cliché : C93SAA0382_1993_FD22-56_0353

<b>Constats sur Site</b>	3 casiers de stockage de déchets sont visibles dans la partie Ouest / Sud-Ouest du site. La lagune, composée de 3 bassins est également présente.
<b>Constats Hors Site</b>	Aucun changement notable.

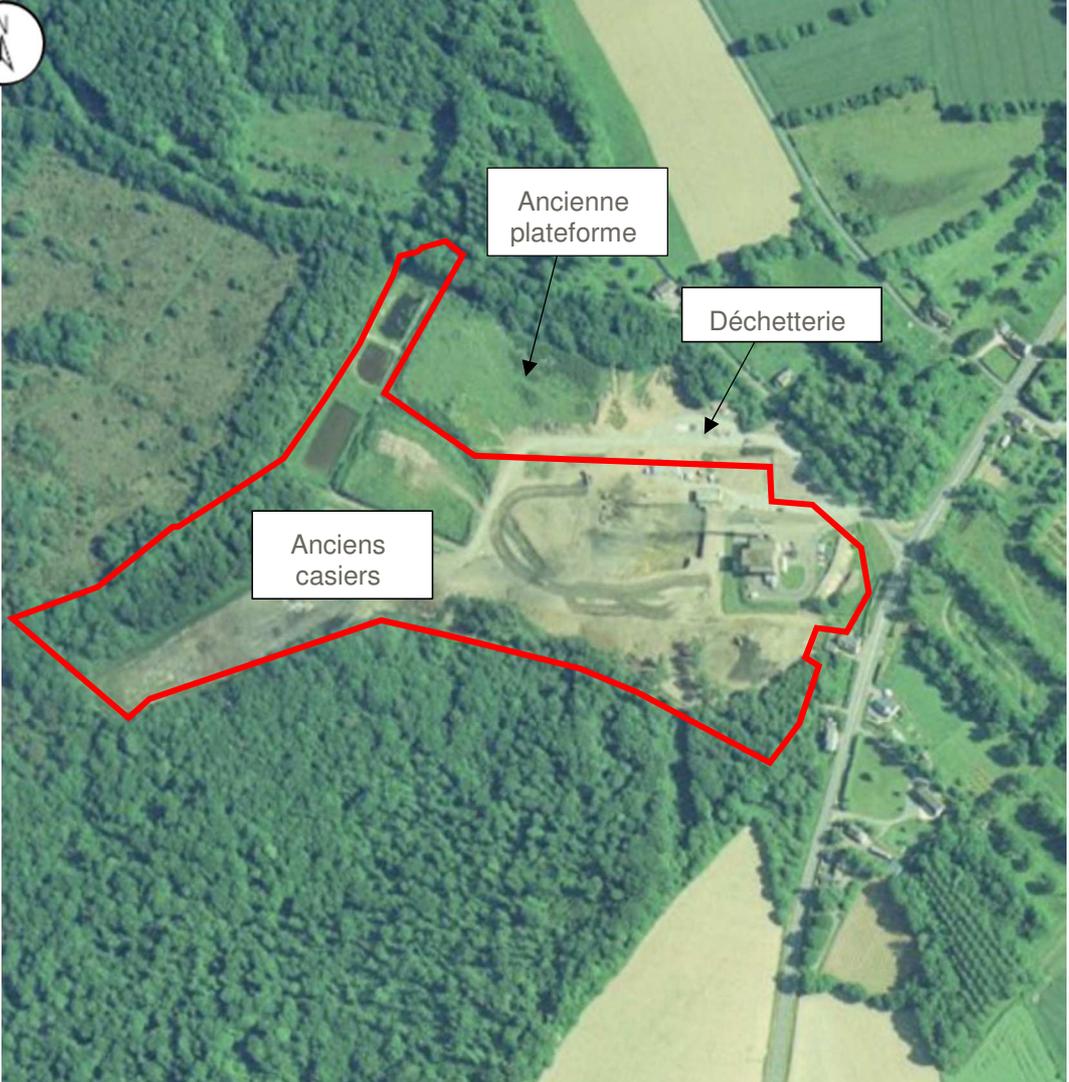
Année : 1996	Cliché : C96SAA1112_1996_FD35-53_0074

<b>Constats sur Site</b>	Les casiers de stockage de déchets ont été rebouchés.
<b>Constats Hors Site</b>	La plateforme au Nord semble avoir été abandonnée et est en friche. Une déchetterie est également présente au Nord. Aucun changement notable par ailleurs.

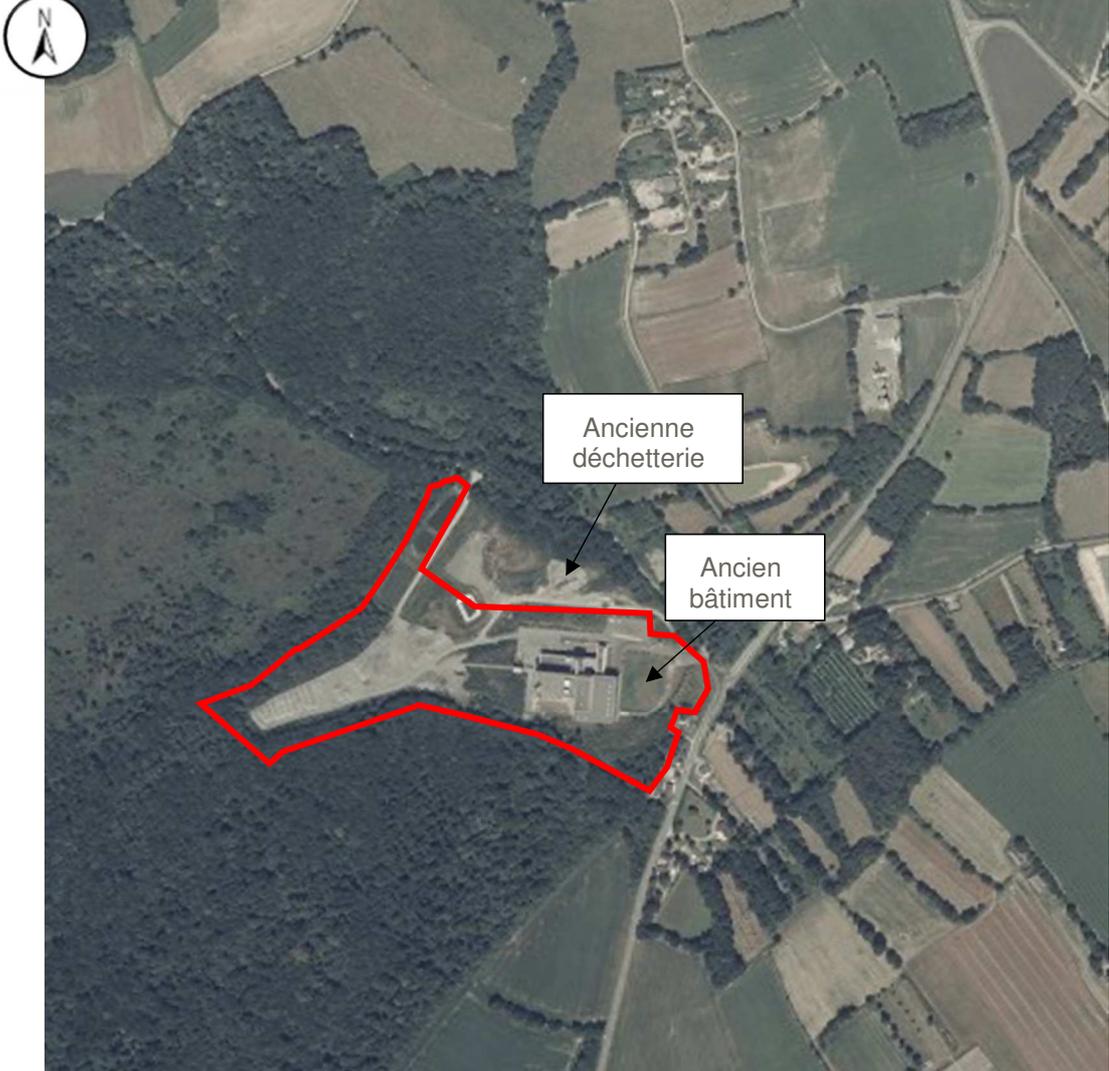
Année : 2003	Cliché : CP03000072_2003_fd0022_250_c_0707

<b>Constats sur Site</b>	Le bâtiment présent à l'origine a été démoli. La plateforme mâchefers s'étend sur toute la zone des anciens casiers. Aucun changement notable par ailleurs.
<b>Constats Hors Site</b>	L'activité de la déchetterie semble s'être arrêtée. Aucun changement notable par ailleurs.

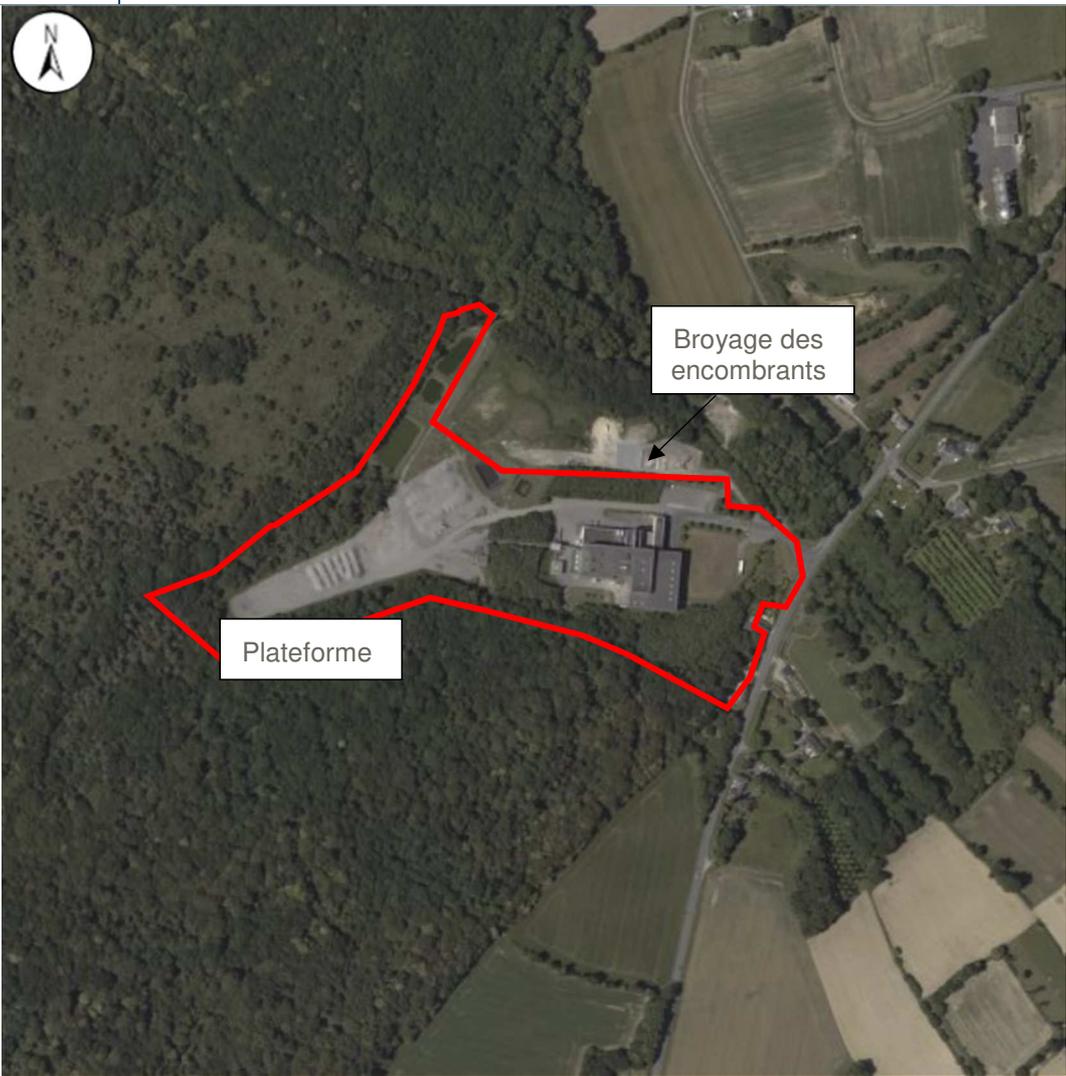
Année : 2011	Cliché : CP11000052_FD22x00021_03386

<b>Constats sur Site</b>	Les anciens casiers ont été réaménagés en plateforme de stockage.
<b>Constats Hors Site</b>	La zone de l'ancienne déchetterie est utilisée pour une activité de broyage des déchets encombrants.

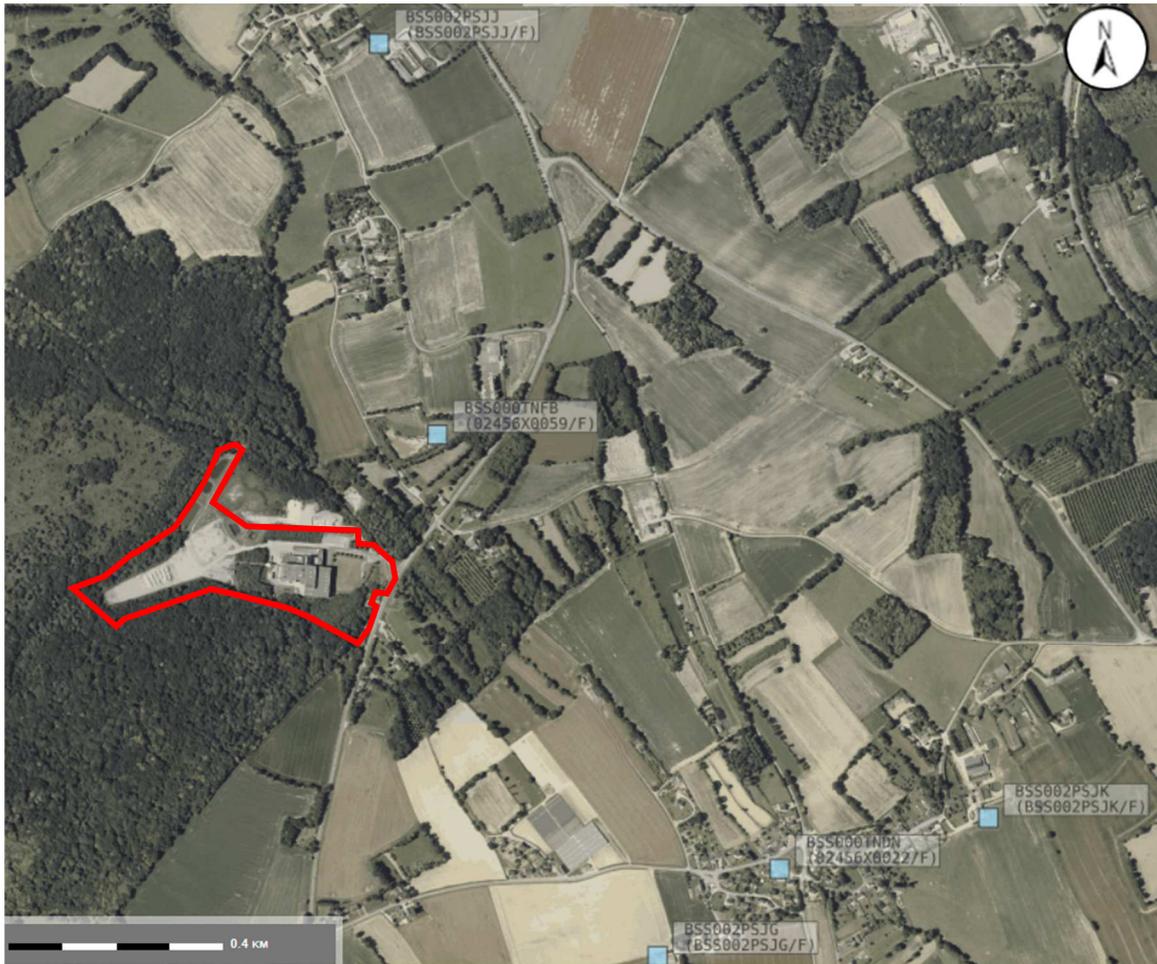
Figure 13 : Localisation des ouvrages d'eau référencés dans la BSS Eau (Source : BRGM)

Les différents captages présents autour du site et référencés dans la BSS eau sont localisés sur les figures présentées pages suivantes.

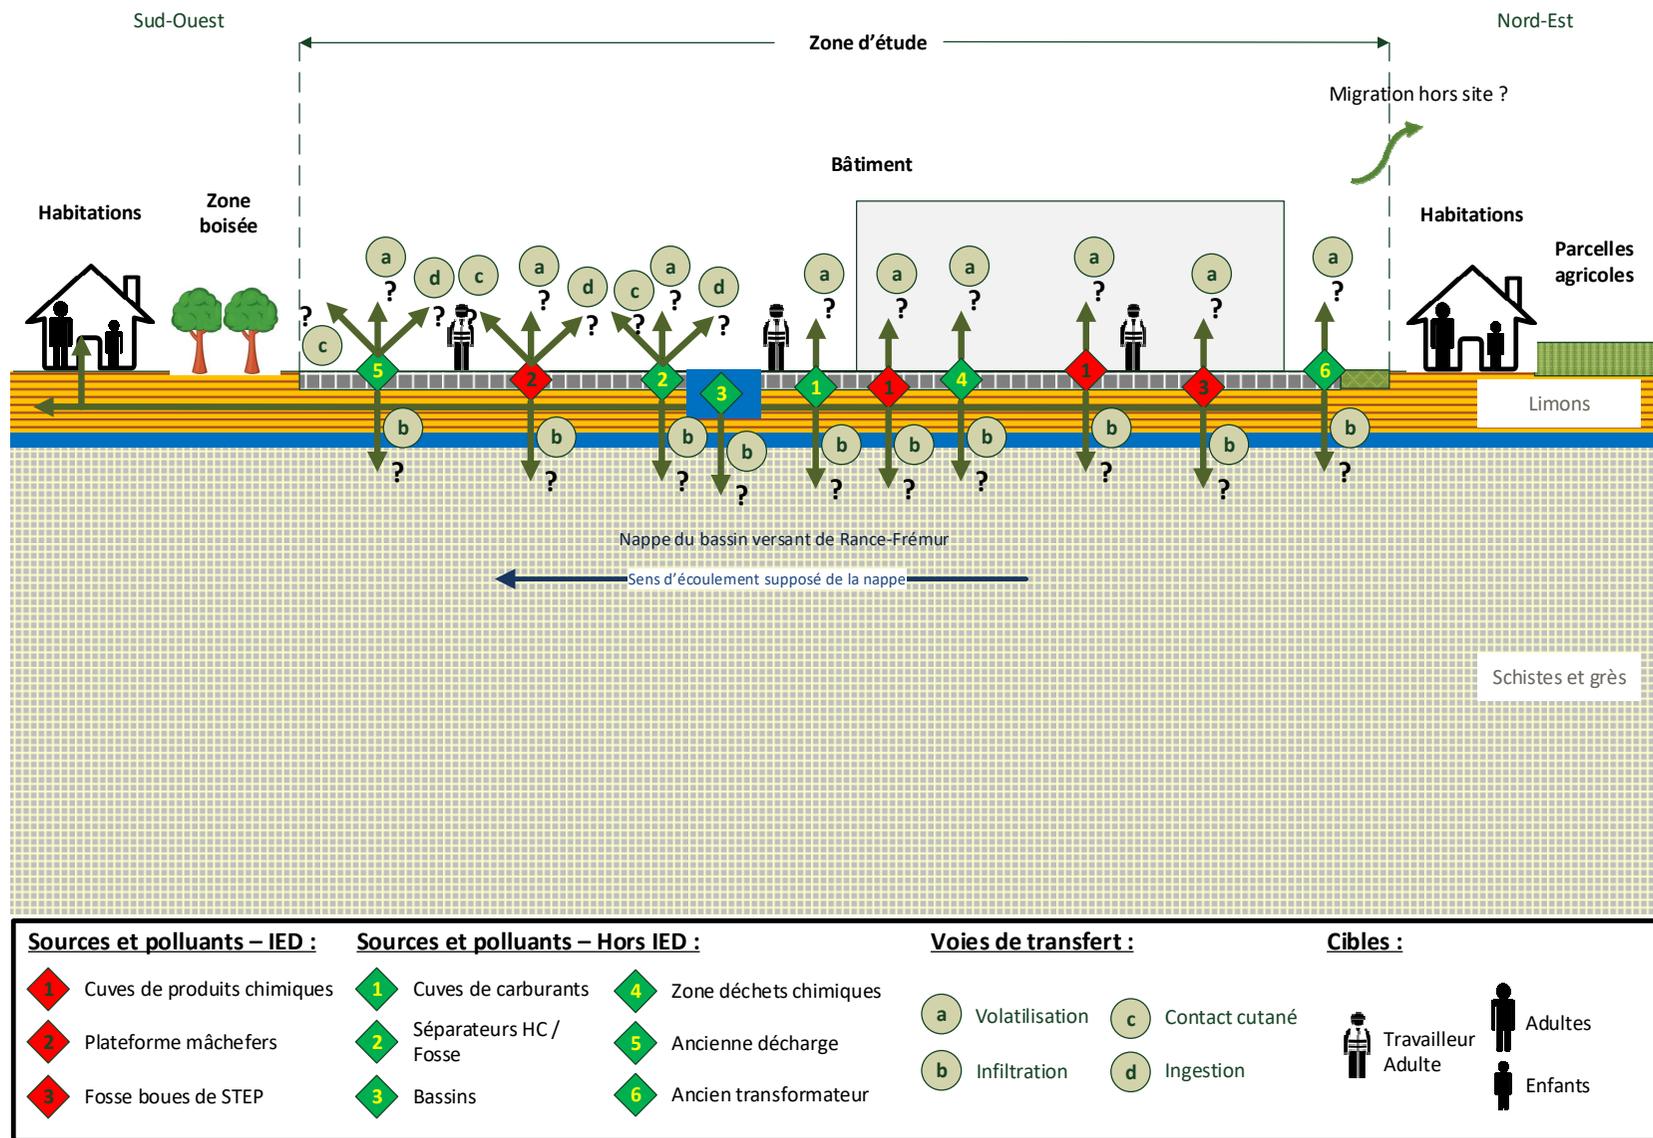
Ces relations sont précisées dans le Schéma conceptuel établi par Bureau Veritas et détaillé ci-dessous.

Figure 17 : Schéma conceptuel initial (échelles non respectées)

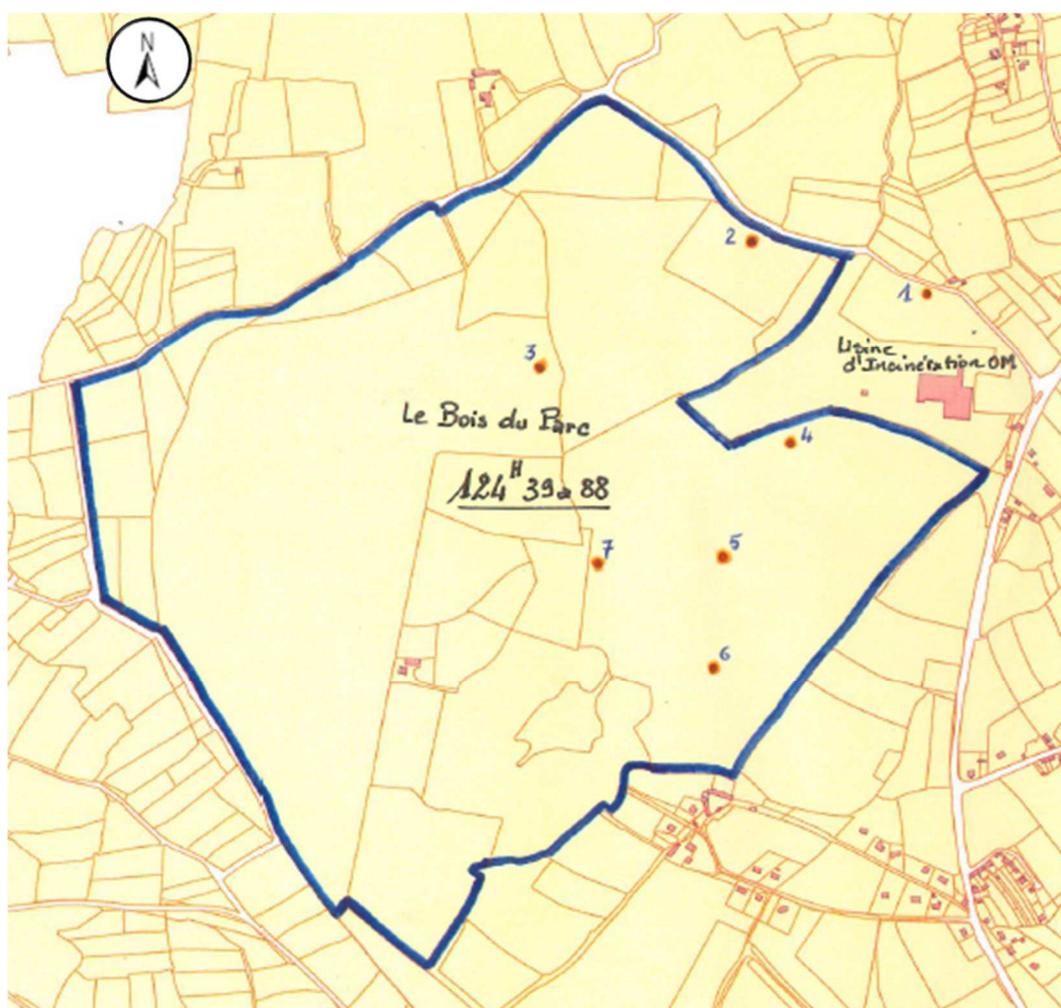
Un réseau de 7 piézomètres, installés en 1995, est présent autour du site et dont la localisation est donnée sur la figure ci-après. Seuls 2 d'entre eux, PZ1 et PZ2, sont actuellement suivis annuellement.

Figure 18 : Localisation des piézomètres (Source : IDEX ENVIRONNEMENT BRETAGNE)

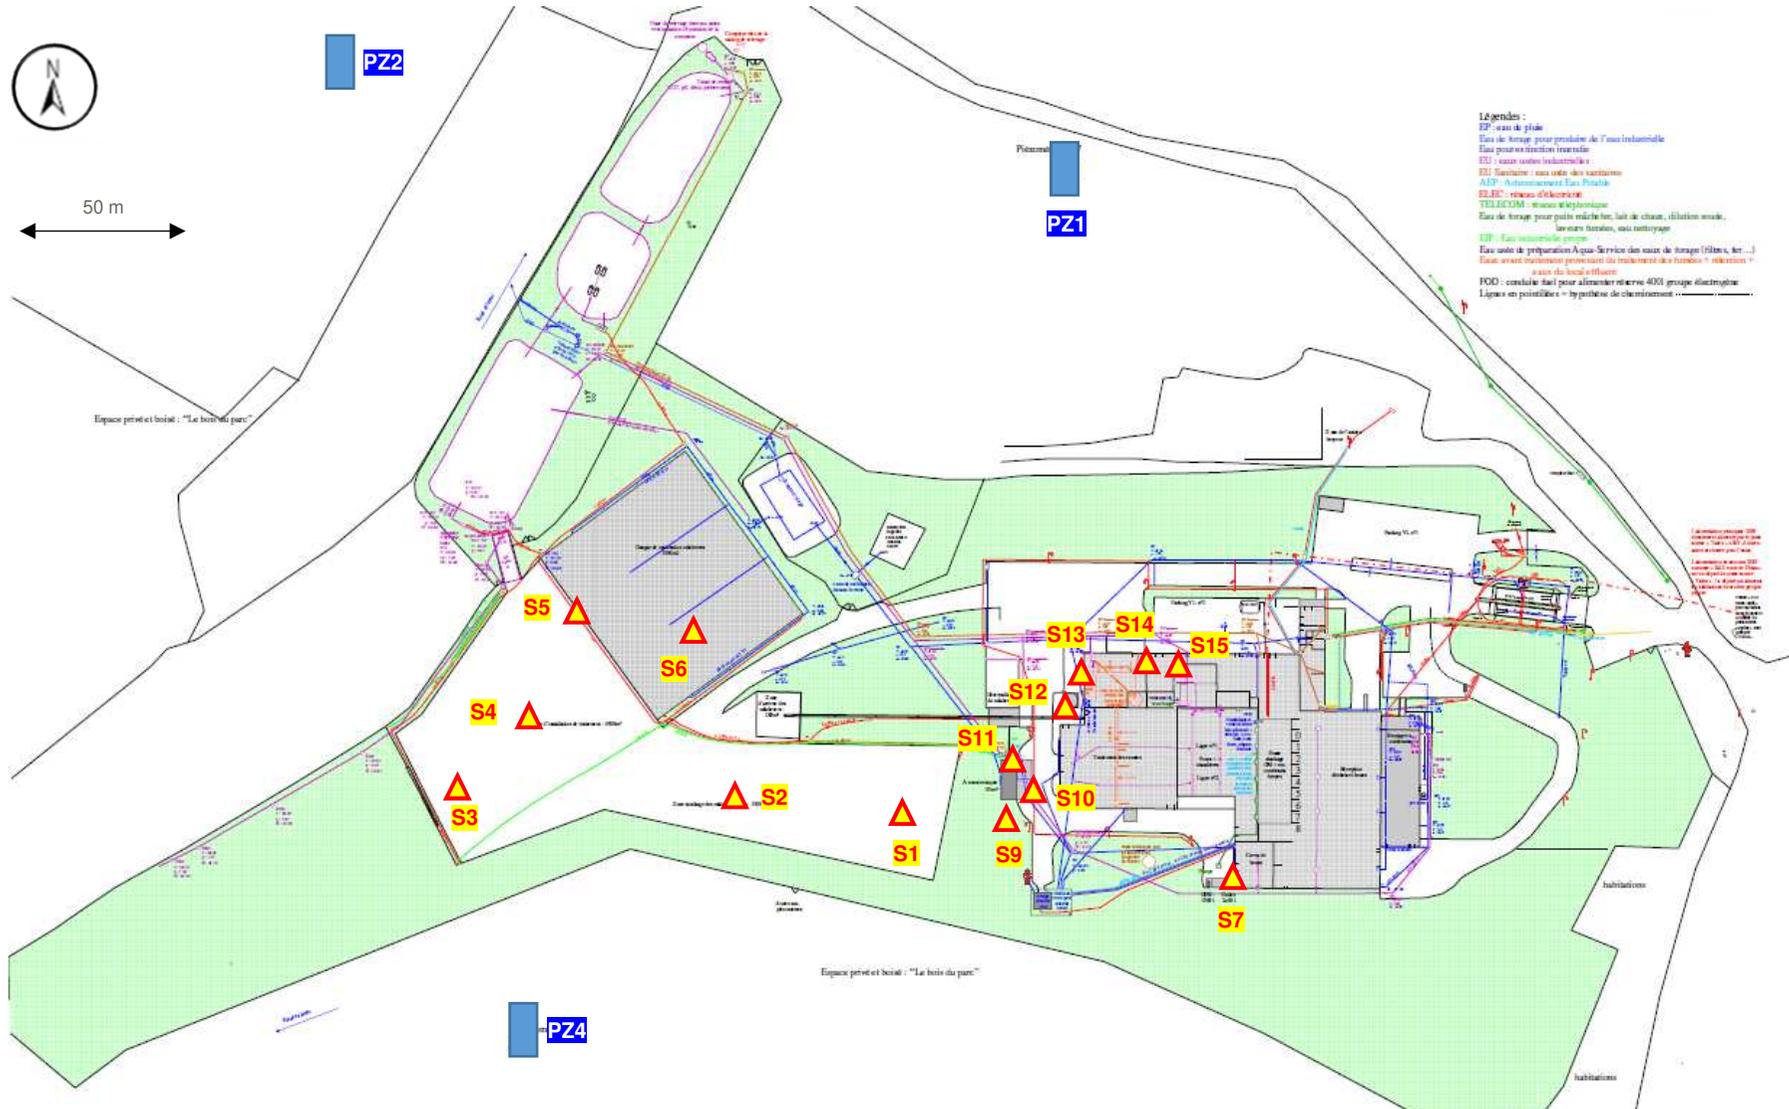
Figure 20 : Localisation des investigations réalisées (sur fond de plan IDEX ENVIRONNEMENT BRETAGNE)
