***Rapport de base sur l'état des sols et des eaux  
souterraines du site IDEX ENVIRONNEMENT  
BRETAGNE de TADEN (22)***

*Préparé pour IDEX ENVIRONNEMENT BRETAGNE par  
Service MDR HSE, Agence de Saint-Herblain*

Rapport n°0797715/9516824-1 Ind 2 du 30/09/2020

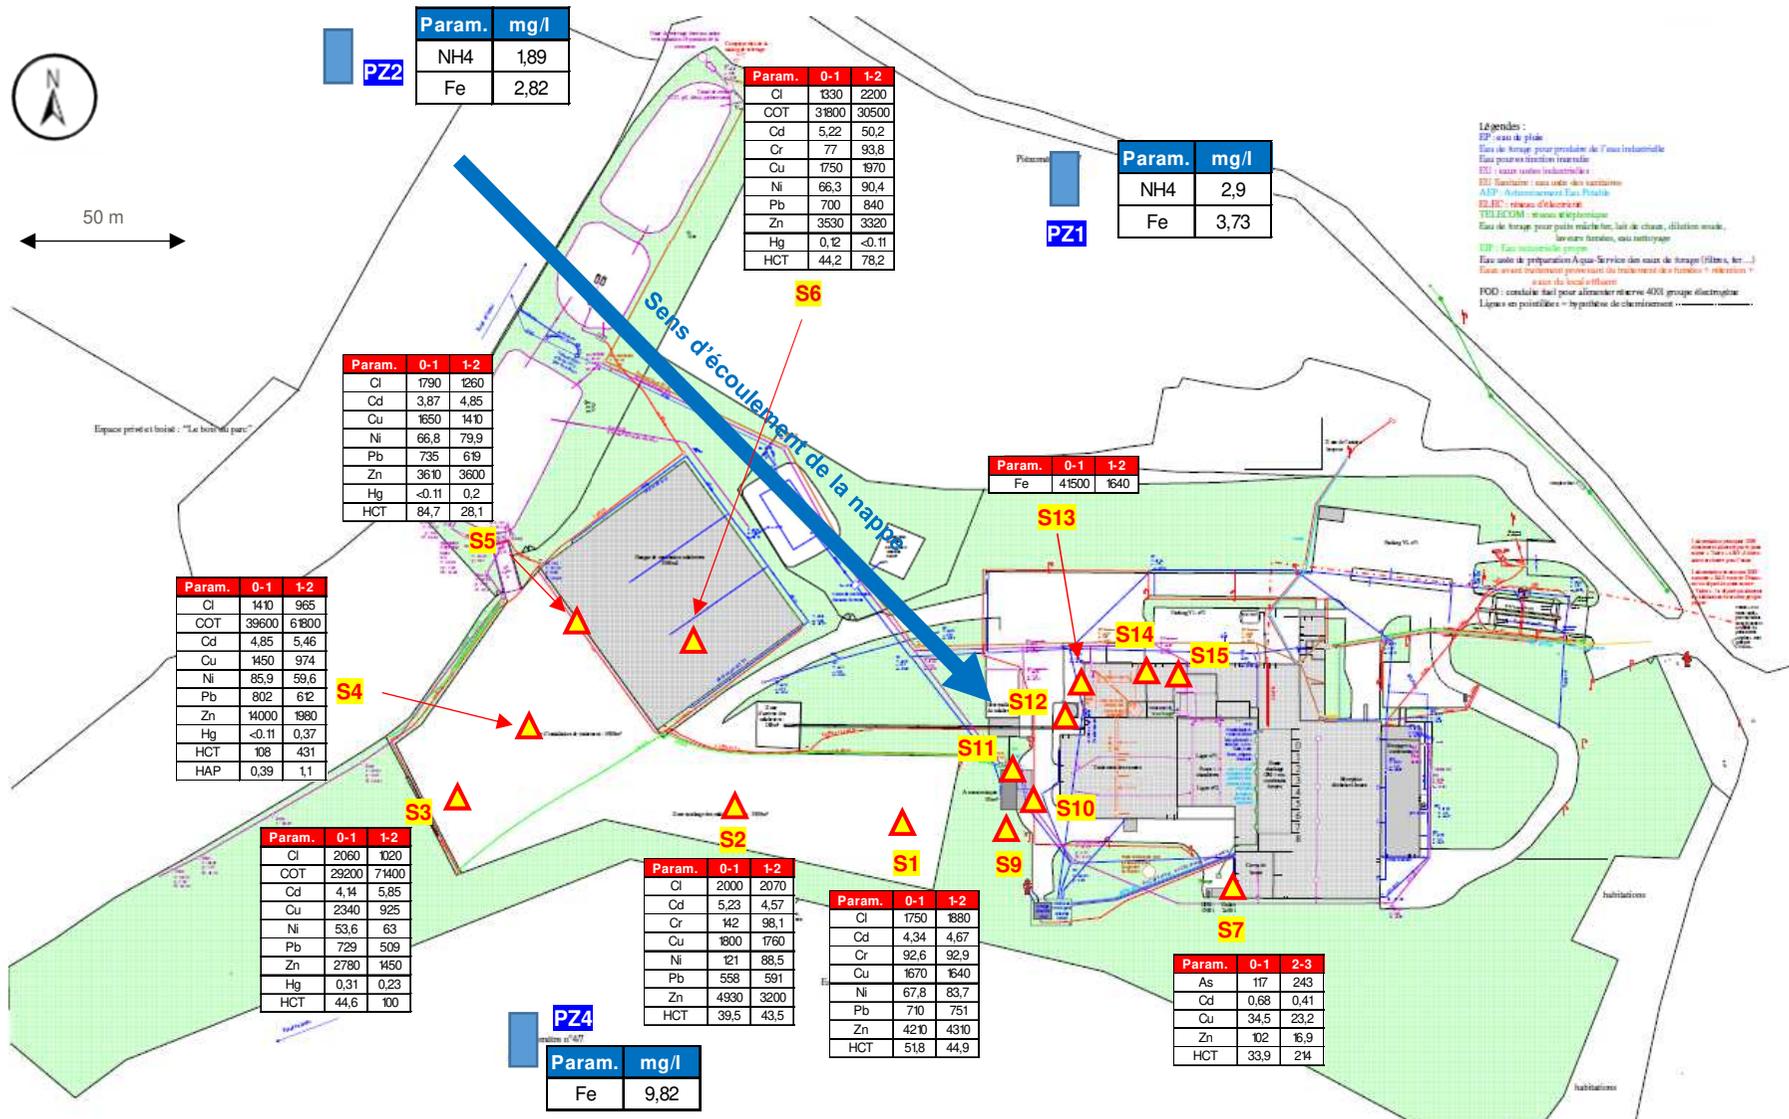
Figure 21 : cartographie des anomalies mesurées dans les sols et les eaux souterraines (sur fond de plan IDEX ENVIRONNEMENT BRETAGNE)

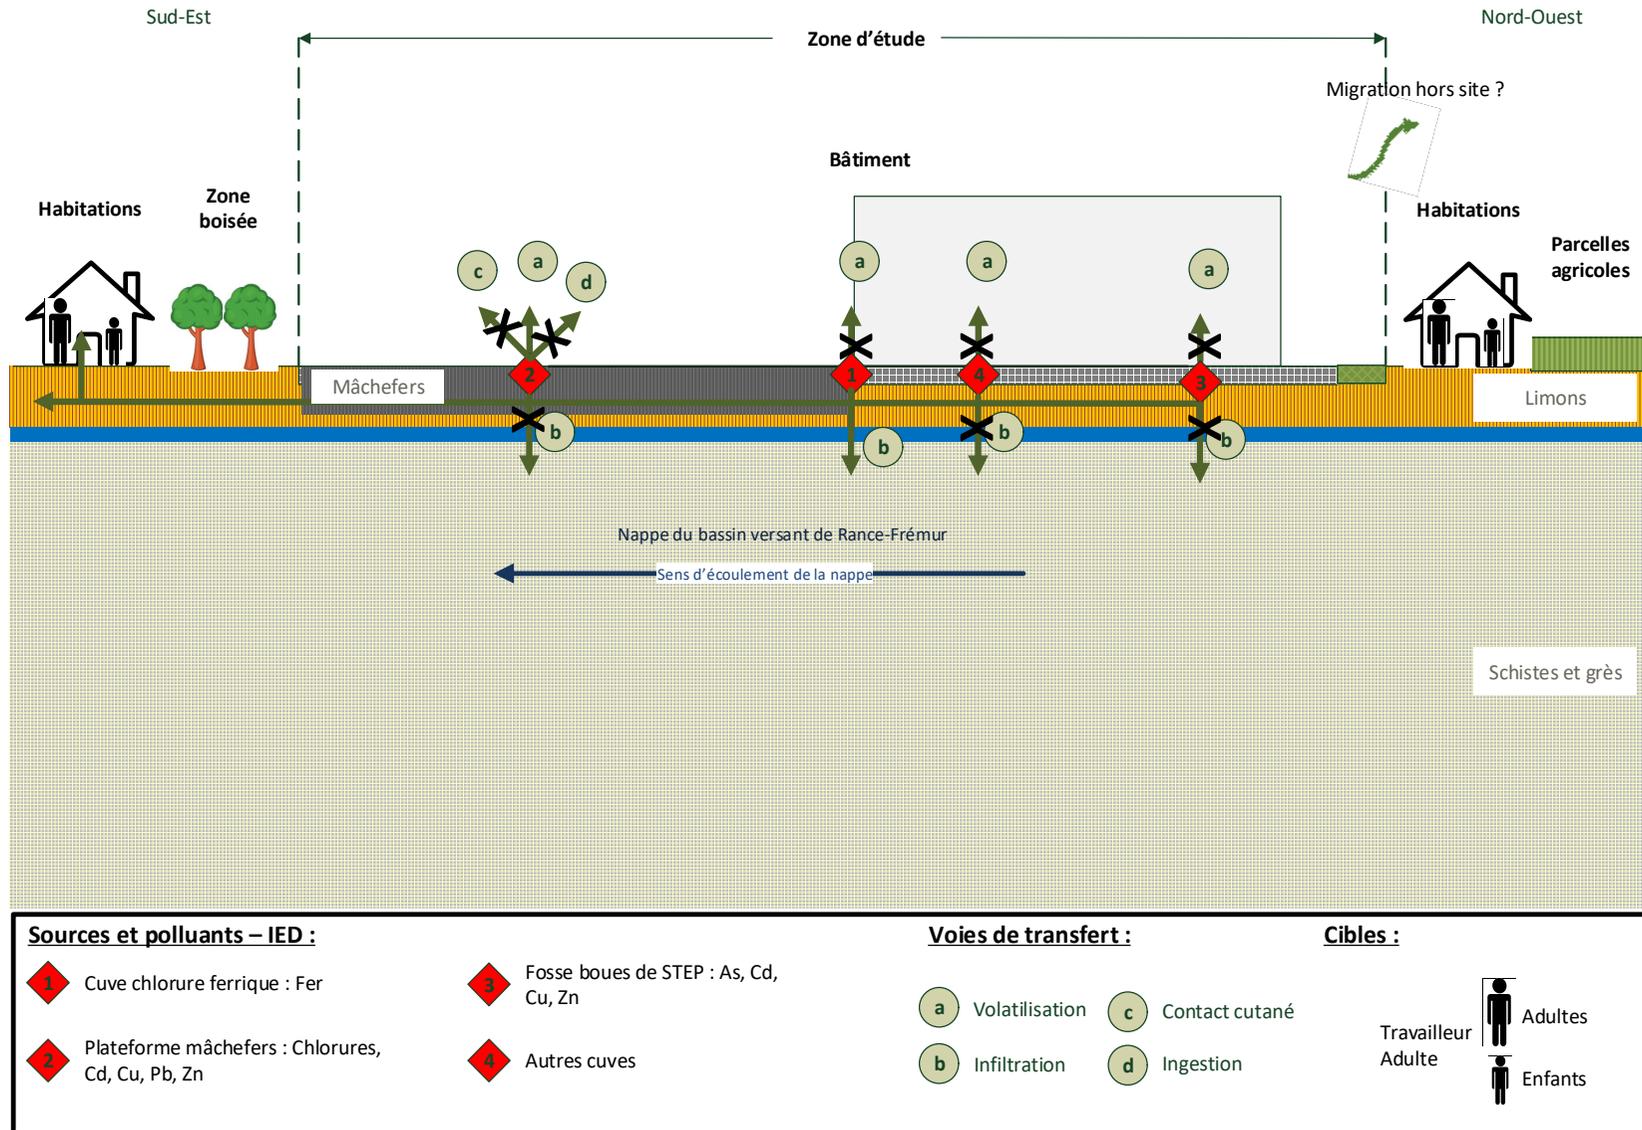
Figure 22 : Schéma conceptuel consolidé

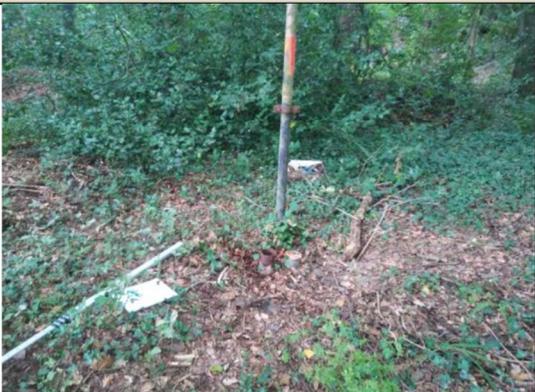
<b>FICHE DE PRELEVEMENT D'EAUX SOUTERRAINES / OU2-2017_v2</b>		<b>Ouvrage</b>			
	<b>IDEX ENVIRONNEMENT BRETAGNE</b>		<b>PZ1</b>			
	<b>Les Basses Landes - TADEN (22)</b>		<b>Prelevement n°2</b>			
<b>Position GPS / Coordonnées Lambert :</b>		<b>X: 325914,24</b>	<b>Y: 6833156,71</b>	<b>Z: 65,82</b>		
<b>Projet</b>		<b>Photographie et/ou plan de localisation de l'ouvrage</b>				
<b>N° affaire :</b> 9516824-1 <b>Client :</b> IDEX ENVIRONNEMENT BRETAGNE <b>Commune :</b> TADEN <b>Opérateur(s) :</b> YANN FOUCAULT <b>Date :</b> 28/07/2020

<b>Conditions de prélèvement</b>						
<b>Météo :</b> Beau <b>Température :</b> 20°C <b>Environnement :</b> Zone rurale <b>N° piézo échantillonné avant :</b> PZ2						
<b>Matériels / Vérifications métrologique</b>						
<b>Paramètre</b>	<b>Sonde piezo.</b>	<b>T°C</b>	<b>pH</b>	<b>Conductivité</b>	<b>Red/Ox</b>	<b>Pompe</b>
<b>Réf.</b>	CB715 MDR	Sonde multiparamètre PONSEL 797606-0021			797606-0028

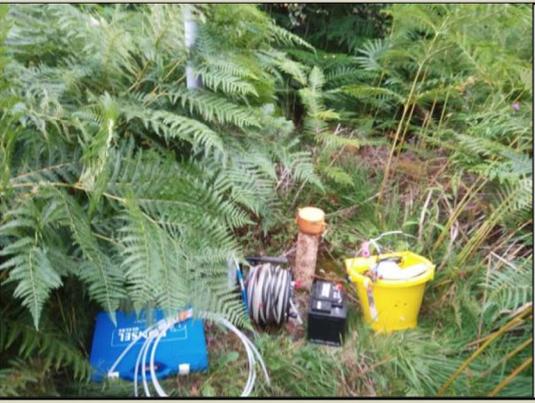
<b>FICHE DE PRELEVEMENT D'EAUX SOUTERRAINES / OU2-2017_v2</b>			<b>Ouvrage</b>																													
	<b>IDEX ENVIRONNEMENT BRETAGNE</b>			<b>PZ2</b>																													
	<b>Les Basses Landes - TADEN (22)</b>			<b>Prelevement n°1</b>																													
<b>Position GPS / Coordonnées Lambert :</b>		<b>X: 325677,17 Y: 6833254,61 Z: 64,58</b>																															
<b>Projet</b>			<b>Photographie et/ou plan de localisation de l'ouvrage</b>																														
<b>N° affaire :</b> 9516824-1 <b>Client :</b> IDEX ENVIRONNEMENT BRETAGNE <b>Commune :</b> TADEN <b>Opérateur(s) :</b> YANN FOUCAULT <b>Date :</b> 28/07/2020

<b>Conditions de prélèvement</b>																																	
<b>Météo :</b> Beau <b>Température :</b> 20°C <b>Environnement :</b> Zone rurale <b>N° piézo échantillonné avant:</b> -

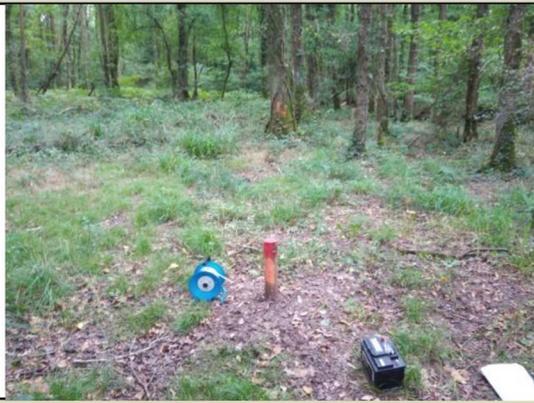
<b>FICHE DE PRELEVEMENT D'EAUX SOUTERRAINES / OU2-2017_v2</b>				<b>Ouvrage</b>																													
	<b>IDEX ENVIRONNEMENT BRETAGNE</b>				<b>PZ4</b>																													
	<b>Les Basses Landes - TADEN (22)</b>				<b>Prelevement n°3</b>																													
<b>Position GPS / Coordonnées Lambert :</b>		<b>X: 325739,09 Y: 6832943,66 Z: 67,55</b>																																
<b>Projet</b>			<b>Photographie et/ou plan de localisation de l'ouvrage</b>																															
<b>N° affaire :</b> 9516824-1 <b>Client :</b> IDEX ENVIRONNEMENT BRETAGNE <b>Commune :</b> TADEN <b>Opérateur(s) :</b> YANN FOUCAULT <b>Date :</b> 28/07/2020

<b>Conditions de prélèvement</b>																																		
<b>Météo :</b> Beau <b>Température :</b> 20°C <b>Environnement :</b> Zone rurale <b>N° piézo échantillonné avant :</b> PZ1
