Rapport d'investigations sur les eaux souterraines

MISSIONS A210 & A270 SELON NORME NF X31-620-2

Site IDEX ENVIRONNEMENT BRETAGNE
6, Les Landes Basses
22100 TADEN

Référence du rapport : 0797715-19973567-1
Version 0 du 24/11/2023

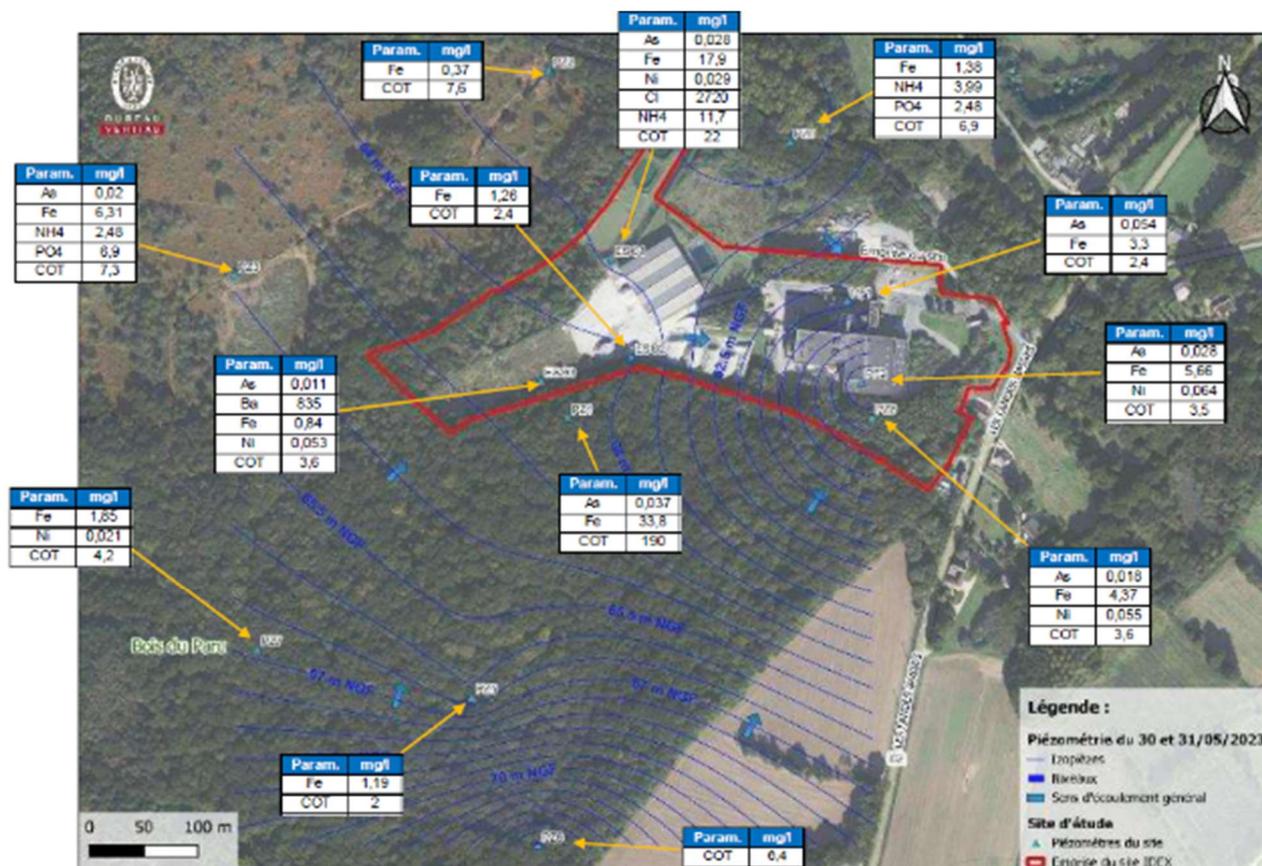
Figure 2 : Représentation cartographique des résultats obtenus en juin 2023 (fond : vue aérienne IGN)

Aucun impact par les autres substances analysées n'a été révélé sur les eaux souterraines au droit des piézomètres prélevés.

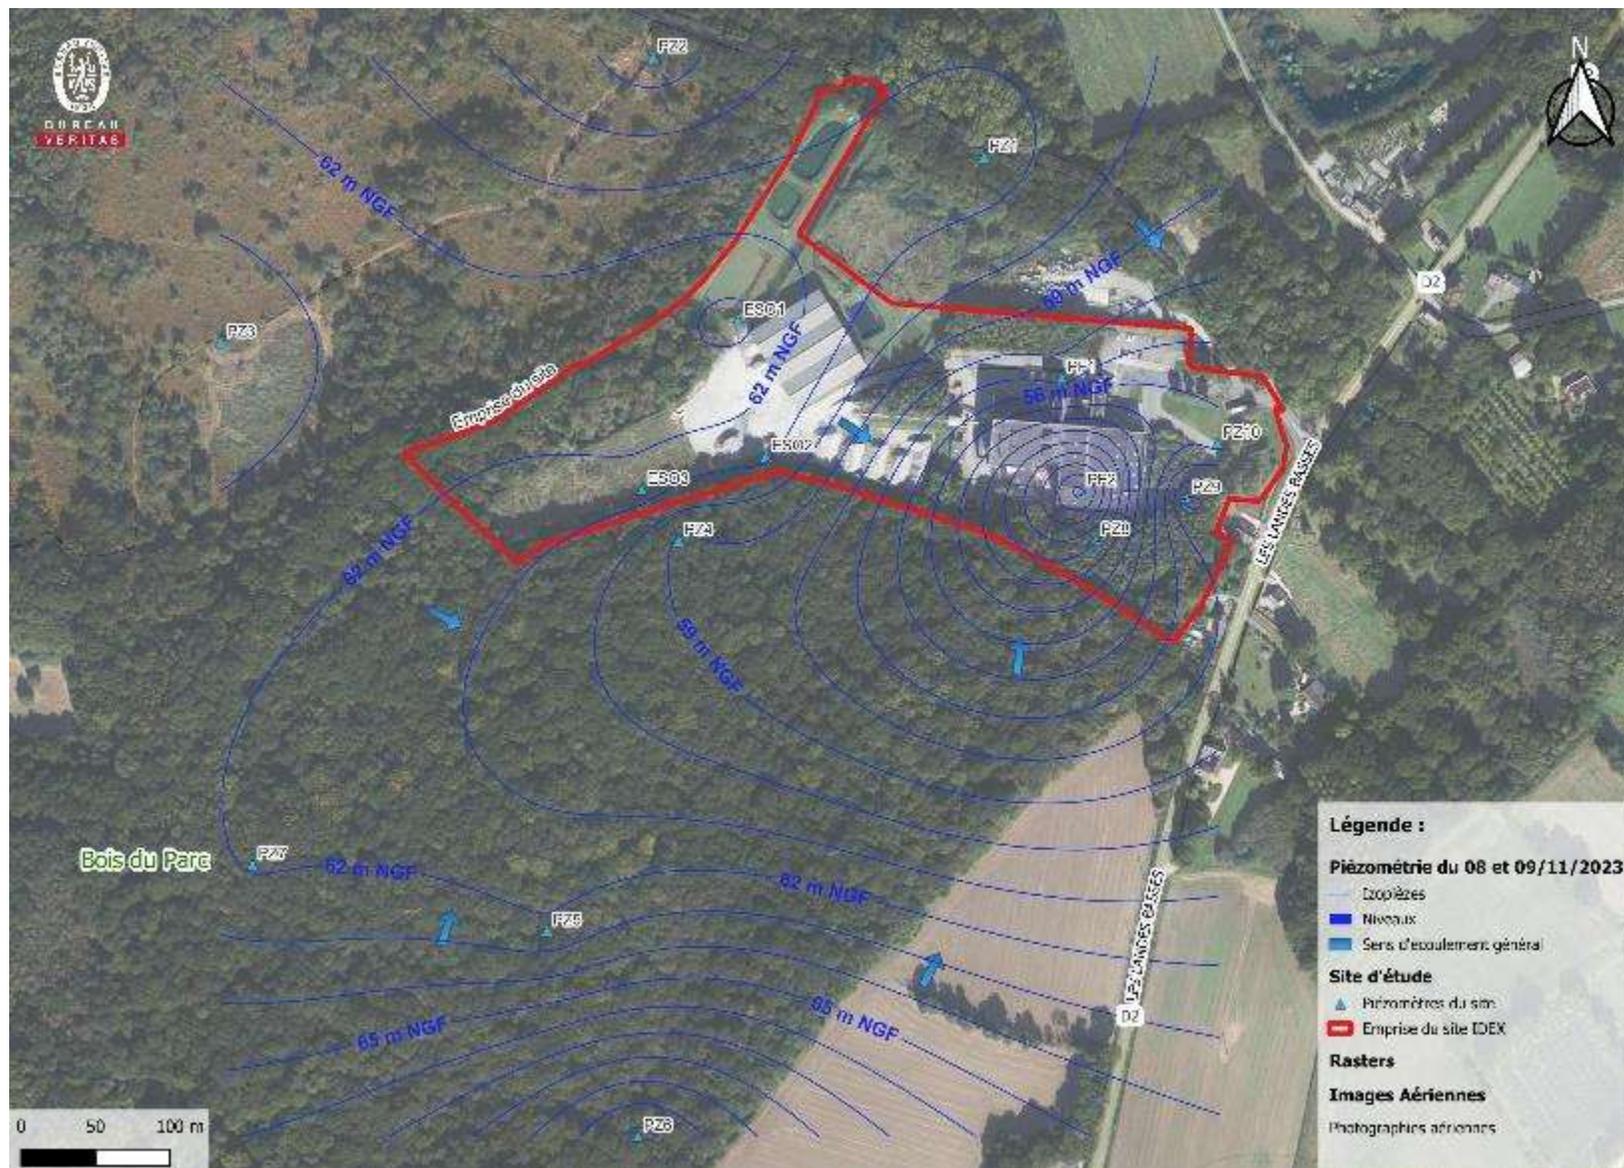
Figure 6 : Piézométrie du site, en date du 8-9/11/2023 (fond : QGIS)

Suite au nivellement des ouvrages du site et du relevé des niveaux d'eaux souterraines réalisés les 8-9/11/2023, la carte piézométrique a pu être mise à jour. Celle-ci montre que le sens d'écoulement des eaux souterraines autour et sur le site d'étude convergent vers l'ouvrage PF2, soit vers la fosse de réception des OM du site et est donc orienté depuis le Nord-Ouest/Sud-Ouest vers l'Est. L'ouvrage semble être présent au droit d'un point bas. Ce phénomène peut s'expliquer par la présence de structures affectant le sens d'écoulement à proximité, en l'occurrence, la fosse de réception des OM.

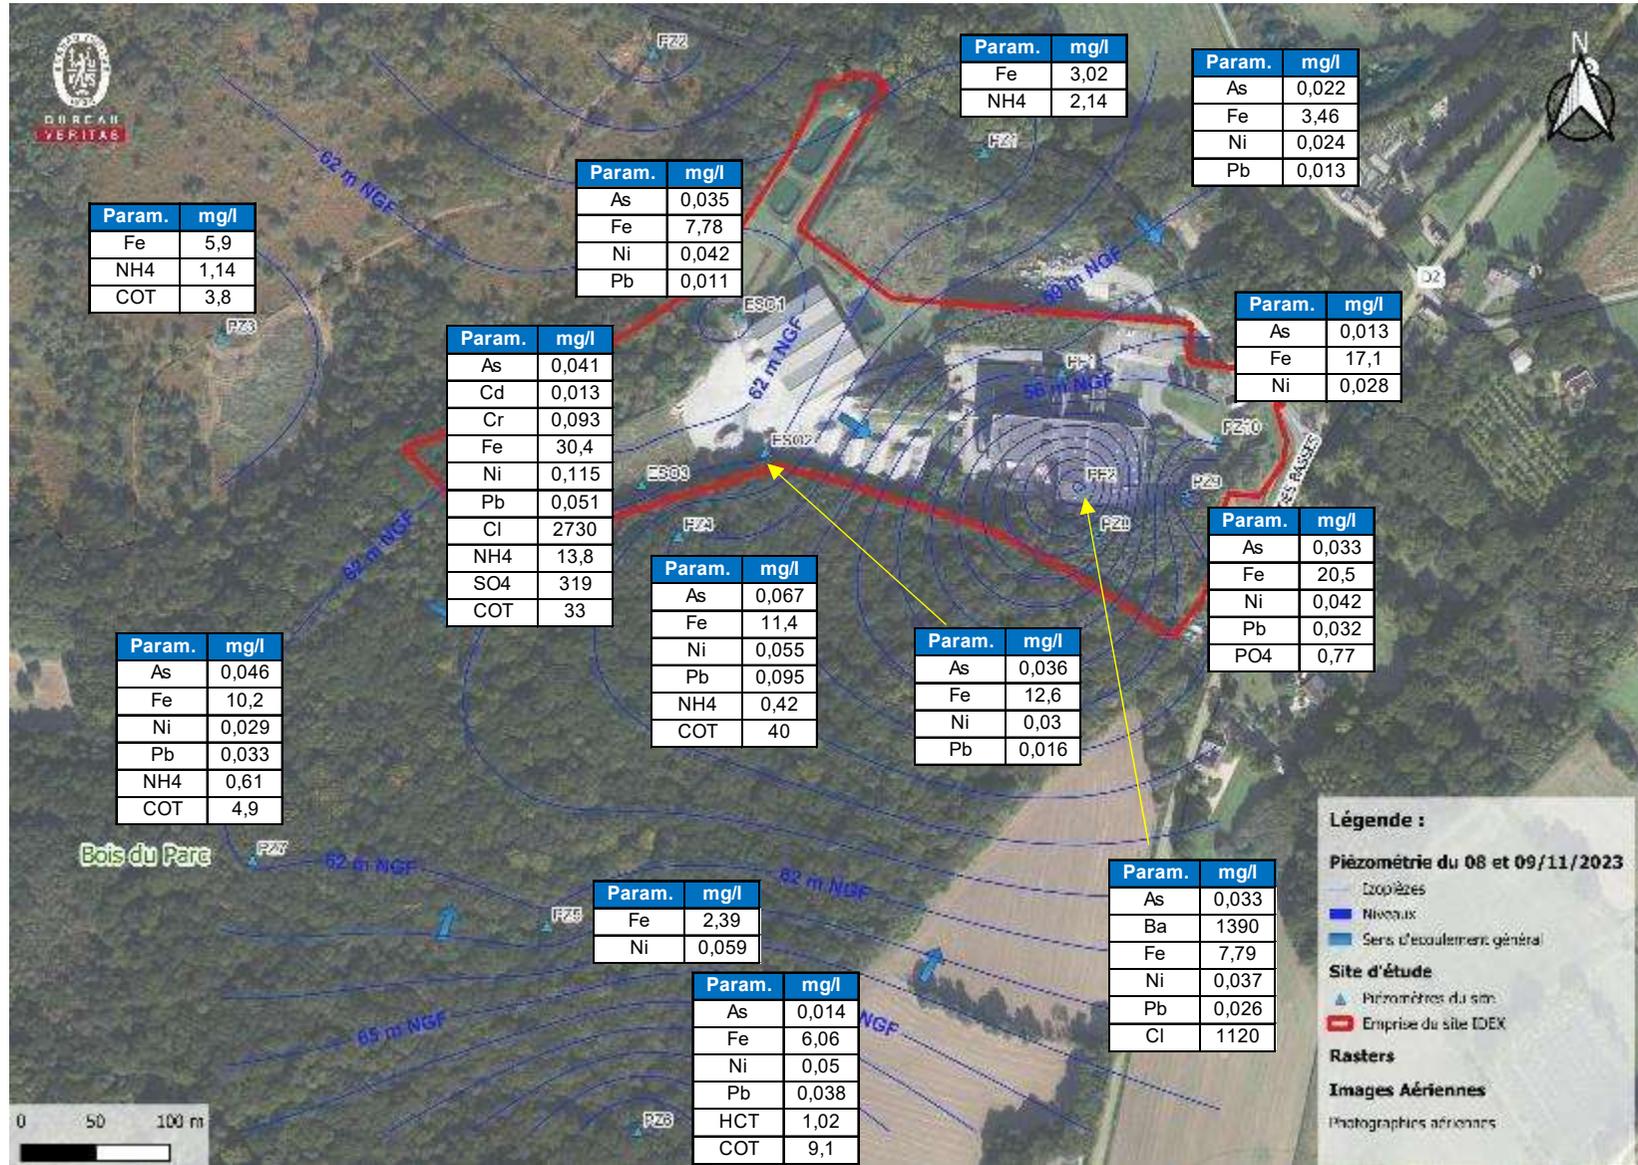
Figure 7 : représentation cartographique des résultats sur les eaux souterraines – Novembre 2023

Les figures suivantes synthétisent les anomalies mesurées dans les eaux souterraines prélevées.

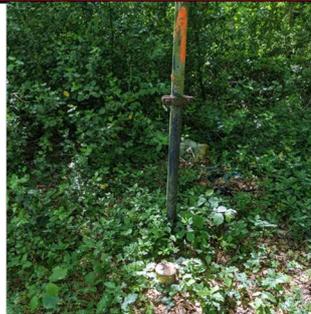
FICHE DE PRELEVEMENT D'EAUX SOUTERRAINES		Nom de l'ouvrage	
Nom du site		IDEX ENVIRONNEMENT BRETAGNE	
Coordonnées géographiques de l'ouvrage ou localisation		X: 1325777,1 Y: 7266870,46	Système de référence
			Lambert (RGF93)
Projet		Photographie de l'ouvrage	
N° d'affaire : 19973567

Tête d'ouvrage :	Capot hors sol	Etat des pièces extérieures :	Satisfaisant
Commentaire éventuel :			
Coupe schématique de l'ouvrage :

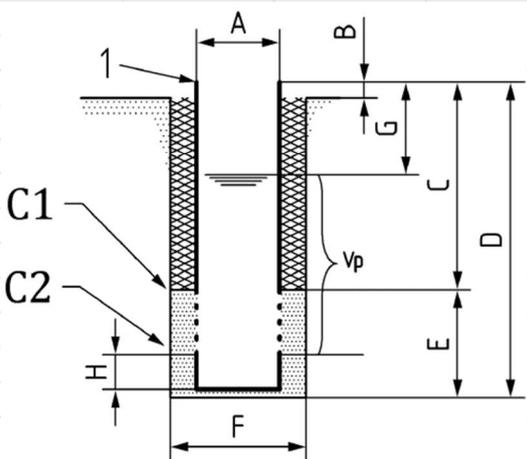
1 - Côte nivelée du haut du tube (mNGF) : 65,54 A - Diamètre de l'ouvrage (m) : 0,600 B - Hauteur du tube au dessus du sol (m) : 0,17 C - Hauteur du tube plein (m) : NC D - Profondeur totale de l'ouvrage (m) : 7,95 E - Hauteur crépine + bouchon de fond (m) : NC F - Diamètre de foration (m) : NC G - Profondeur de la nappe (niveau piézo) (m) : 3,71 H - Hauteur du bouchon de nappe (m) : NC C1 - Profondeur du haut de la crépine (m) : NC C2 - Profondeur du bas de la crépine (m) : NC HC - Hauteur de zone crépinée : NC	
Source : NF X 31-615		Point de repère pour mesure de hauteur : Capot hors sol	
Nota : NC = Donnée non communiquée		Côte du point de repère (mNGF) : 65,37	
		Diamètre de foration non renseigné, diamètre choisi en fonction de la NF X 31-614 (m) : 0,160

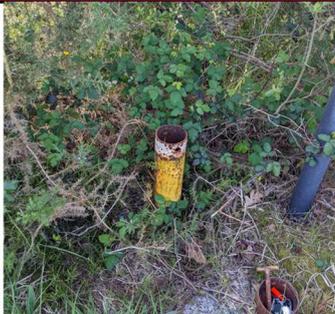
FICHE DE PRELEVEMENT D'EAUX SOUTERRAINES		Nom de l'ouvrage	
Nom du site		IDEX ENVIRONNEMENT BRETAGNE	
Coordonnées géographiques de l'ouvrage ou localisation		X: 1325264,86 Y: 7266747,90	Système de référence
		Lambert (RGF93)	
Projet		Photographie de l'ouvrage	
N° d'affaire : 19973567

Tête d'ouvrage :	Capot hors sol	Etat des pièces extérieures :	Satisfaisant
Commentaire éventuel :			
Coupe schématique de l'ouvrage :

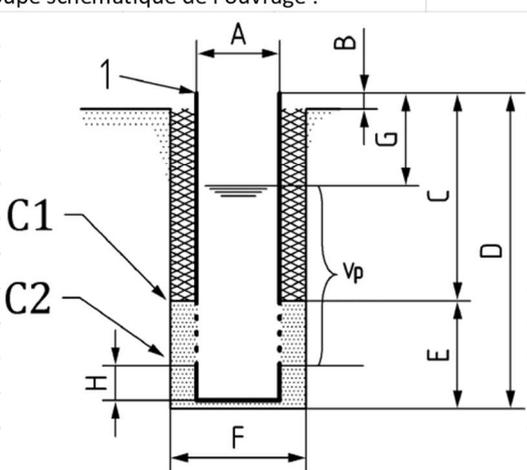
1 - Côte nivelée du haut du tube (mNGF) : 66,52 A - Diamètre de l'ouvrage (m) : 0,060 B - Hauteur du tube au dessus du sol (m) : 0,64 C - Hauteur du tube plein (m) : NC D - Profondeur totale de l'ouvrage (m) : 9,70 E - Hauteur crépine + bouchon de fond (m) : NC F - Diamètre de foration (m) : NC G - Profondeur de la nappe (niveau piézo) (m) : 2,15 H - Hauteur du bouchon de nappe (m) : NC C1 - Profondeur du haut de la crépine (m) : NC C2 - Profondeur du bas de la crépine (m) : NC HC - Hauteur de zone crépinée : NC	
Source : NF X 31-615		Point de repère pour mesure de hauteur : Capot hors sol	
Nota : NC = Donnée non communiquée		Côte du point de repère (mNGF) : 65,88	
		Diamètre de foration non renseigné, diamètre choisi en fonction de la NF X 31-614 (m) : 0,160

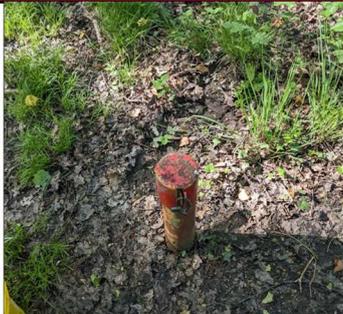
FICHE DE PRELEVEMENT D'EAUX SOUTERRAINES		Nom de l'ouvrage	
Nom du site		IDEX ENVIRONNEMENT BRETAGNE	
Coordonnées géographiques de l'ouvrage ou localisation		X: 1325571,93 Y: 7266615,05	Système de référence
		Lambert (RGF93)	
Projet		Photographie de l'ouvrage	
N° d'affaire : 19973567

Type d'ouvrage :	Piézomètre	Position hydraulique vis-à-vis de la nappe :	Amont
Tête d'ouvrage :	Capot hors sol	Etat des pièces extérieures :	Satisfaisant
Commentaire éventuel :			
Coupe schématique de l'ouvrage :

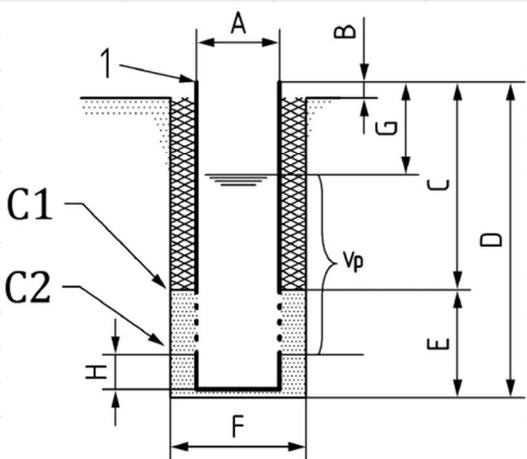
1 - Côte nivelée du haut du tube (mNGF) : 65,65 A - Diamètre de l'ouvrage (m) : 0,600 B - Hauteur du tube au dessus du sol (m) : 0,50 C - Hauteur du tube plein (m) : NC D - Profondeur totale de l'ouvrage (m) : 8,55 E - Hauteur crépine + bouchon de fond (m) : NC F - Diamètre de foration (m) : NC G - Profondeur de la nappe (niveau piézo) (m) : 6,38 H - Hauteur du bouchon de nappe (m) : NC C1 - Profondeur du haut de la crépine (m) : NC C2 - Profondeur du bas de la crépine (m) : NC HC - Hauteur de zone crépinée : NC	
Source : NF X 31-615		Point de repère pour mesure de hauteur : Capot hors sol	
Nota : NC = Donnée non communiquée		Côte du point de repère (mNGF) : 65,15	
		Diamètre de foration non renseigné, diamètre choisi en fonction de la NF X 31-614 (m) : 0,160

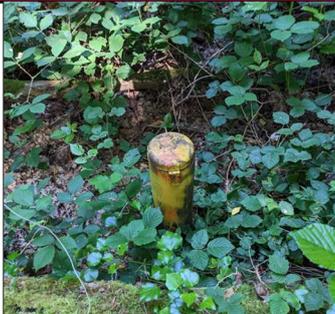
Tête d'ouvrage :	Capot hors sol	Etat des pièces extérieures :	Satisfaisant
Commentaire éventuel :			
Coupe schématique de l'ouvrage :

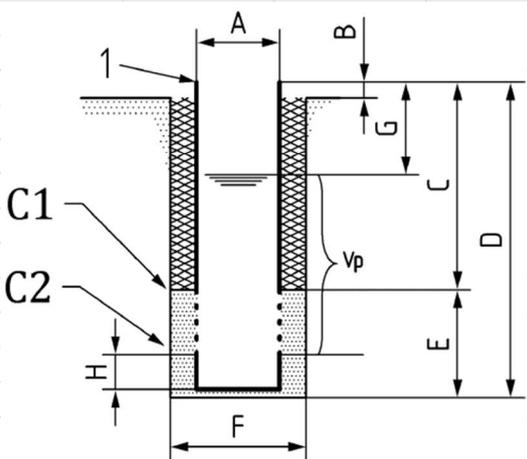
1 - Côte nivelée du haut du tube (mNGF) :	73,04
		A - Diamètre de l'ouvrage (m) :	0,600
		B - Hauteur du tube au dessus du sol (m) :	0,51
		C - Hauteur du tube plein (m) :	NC
		D - Profondeur totale de l'ouvrage (m) :	20,60
		E - Hauteur crépine + bouchon de fond (m) :	NC
		F - Diamètre de foration (m) :	NC
		G - Profondeur de la nappe (niveau piézo) (m) :	10,34
		H - Hauteur du bouchon de nappe (m) :	NC
		C1 - Profondeur du haut de la crépine (m) :	NC
		C2 - Profondeur du bas de la crépine (m) :	NC
		HC - Hauteur de zone crépinée :	NC
		Point de repère pour mesure de hauteur :	Capot hors sol
		Côte du point de repère (mNGF) :	72,53
Source : NF X 31-615		Diamètre de foration non renseigné, diamètre choisi en fonction de la NF X 31-614 (m) :	
Nota : NC = Donnée non communiquée		0,160

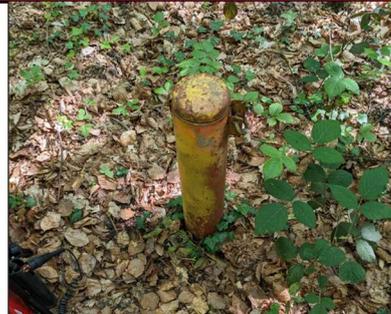
Sonde piézométrique à interface :		Non							
Caractéristiques de l'ouvrage									
Type d'ouvrage :		Piézomètre	Position hydraulique vis-à-vis de la nappe :		Amont				
Tête d'ouvrage :		Capot hors sol		Etat des pièces extérieures :		Satisfaisant			
Commentaire éventuel :									
Coupe schématique de l'ouvrage :

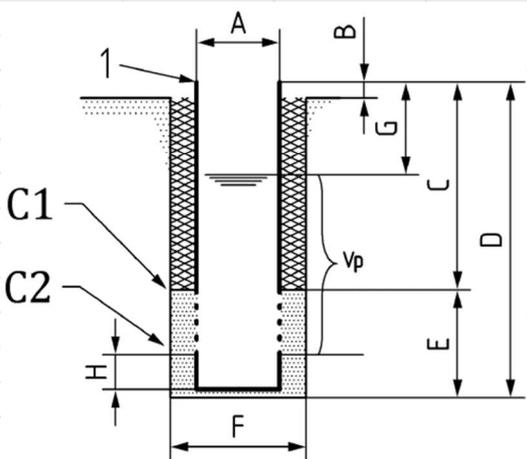
1 - Côte nivelée du haut du tube (mNGF) :		75,56				
			A - Diamètre de l'ouvrage (m) :		0,600				
			B - Hauteur du tube au dessus du sol (m) :		0,54				
			C - Hauteur du tube plein (m) :		NC				
			D - Profondeur totale de l'ouvrage (m) :		9,01				
			E - Hauteur crépine + bouchon de fond (m) :		NC				
			F - Diamètre de foration (m) :		NC				
			G - Profondeur de la nappe (niveau piézo) (m) :		3,59				
			H - Hauteur du bouchon de nappe (m) :		NC				
			C1 - Profondeur du haut de la crépine (m) :		NC				
			C2 - Profondeur du bas de la crépine (m) :		NC				
			HC - Hauteur de zone crépinée :		NC

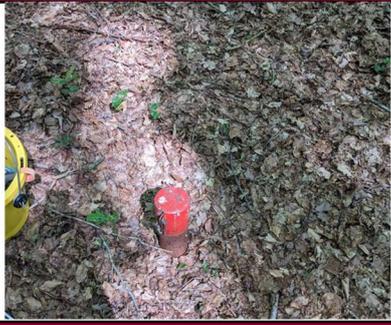
Tête d'ouvrage :	Capot hors sol	Etat des pièces extérieures :	Satisfaisant
Commentaire éventuel :			
Coupe schématique de l'ouvrage :

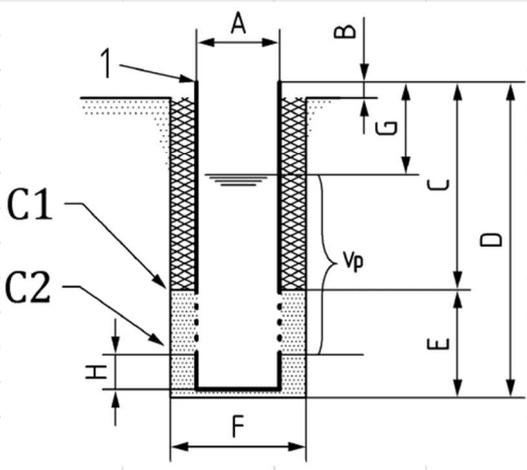
1 - Côte nivelée du haut du tube (mNGF) :	68,62
		A - Diamètre de l'ouvrage (m) :	0,060
		B - Hauteur du tube au dessus du sol (m) :	0,32
		C - Hauteur du tube plein (m) :	NC
		D - Profondeur totale de l'ouvrage (m) :	10,60
		E - Hauteur crépine + bouchon de fond (m) :	NC
		F - Diamètre de foration (m) :	NC
		G - Profondeur de la nappe (niveau piézo) (m) :	6,44
		H - Hauteur du bouchon de nappe (m) :	NC
		C1 - Profondeur du haut de la crépine (m) :	NC
		C2 - Profondeur du bas de la crépine (m) :	NC
		HC - Hauteur de zone crépinée :	NC
		Point de repère pour mesure de hauteur :	Capot hors sol
		Côte du point de repère (mNGF) :	68,30
Source : NF X 31-615		Diamètre de foration non renseigné, diamètre choisi en fonction de la NF X 31-614 (m) :	
Nota : NC = Donnée non communiquée		0,160

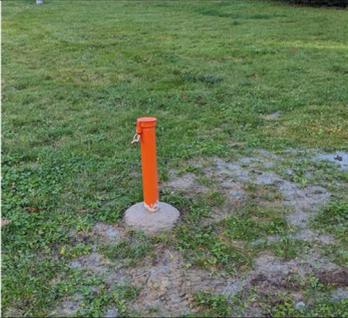
Sonde piézométrique à interface :		Non					
Caractéristiques de l'ouvrage							
Type d'ouvrage :		Piézomètre	Position hydraulique vis-à-vis de la nappe :		Amont		
Tête d'ouvrage :		Capot hors sol	Etat des pièces extérieures :		Satisfaisant		
Commentaire éventuel :							
Coupe schématique de l'ouvrage :

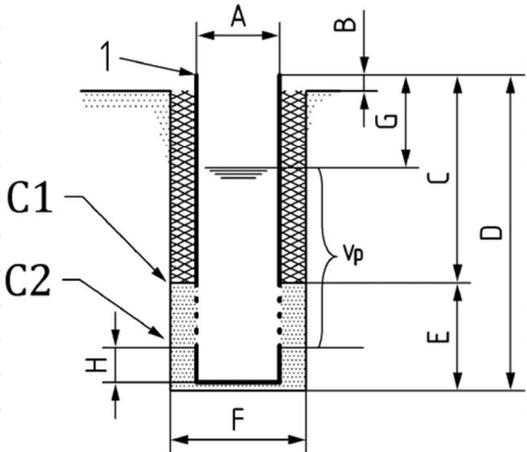
1 - Côte nivelée du haut du tube (mNGF) :		71,72		
			A - Diamètre de l'ouvrage (m) :		0,600		
			B - Hauteur du tube au dessus du sol (m) :		0,40		
			C - Hauteur du tube plein (m) :		10,00		
			D - Profondeur totale de l'ouvrage (m) :		20,82		
			E - Hauteur crépine + bouchon de fond (m) :		10,82		
			F - Diamètre de foration (m) :		0,15		
			G - Profondeur de la nappe (niveau piézo) (m) :		11,87		
			H - Hauteur du bouchon de nappe (m) :		0,18		
			C1 - Profondeur du haut de la crépine (m) :		10,00		
C2 - Profondeur du bas de la crépine (m) :		20,00					
HC - Hauteur de zone crépinée :		10,00

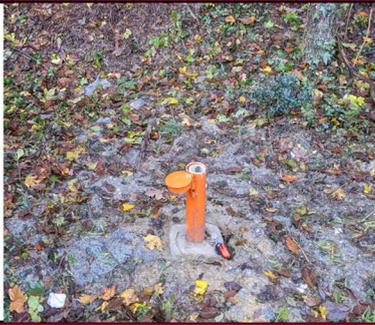
FICHE DE PRELEVEMENT D'EAUX SOUTERRAINES		Nom de l'ouvrage	
Nom du site		IDEX ENVIRONNEMENT BRETAGNE	
Coordonnées géographiques de l'ouvrage ou localisation		X: 1325933,58 Y: 7266679,33	Système de référence
		Lambert (RGF93)	
Projet		Photographie de l'ouvrage	
N° d'affaire : 19973567

Type d'ouvrage :	Piézomètre	Position hydraulique vis-à-vis de la nappe :	Amont
Tête d'ouvrage :	Capot hors sol	Etat des pièces extérieures :	Satisfaisant
Commentaire éventuel :			
Coupe schématique de l'ouvrage :

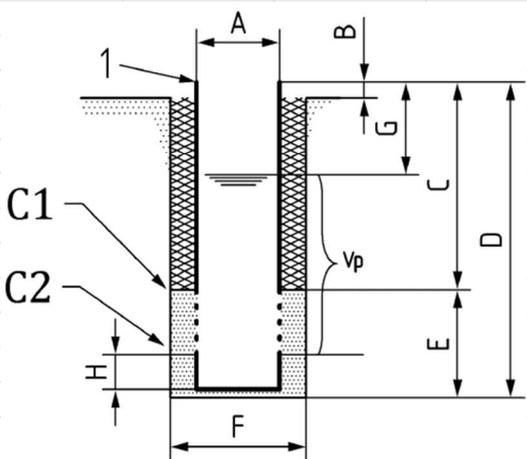
1 - Côte nivelée du haut du tube (mNGF) : 70,66 A - Diamètre de l'ouvrage (m) : 0,060 B - Hauteur du tube au dessus du sol (m) : 0,56 C - Hauteur du tube plein (m) : 10,00 D - Profondeur totale de l'ouvrage (m) : 20,49 E - Hauteur crépine + bouchon de fond (m) : 10,00 F - Diamètre de foration (m) : 0,15 G - Profondeur de la nappe (niveau piézo) (m) : 14,48 H - Hauteur du bouchon de nappe (m) : 0,00 C1 - Profondeur du haut de la crépine (m) : -10,00 C2 - Profondeur du bas de la crépine (m) : -21,00 HC - Hauteur de zone crépinée : -11,00 Point de repère pour mesure de hauteur : Capot hors sol Côte du point de repère (mNGF) : 70,10	
Source : NF X 31-615			
Nota : NC = Donnée non communiquée		0,130

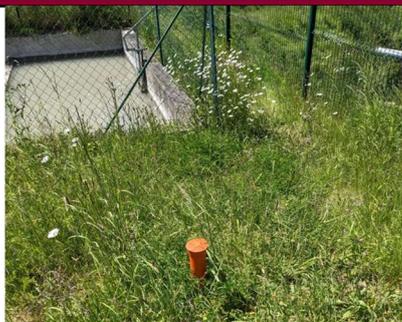
FICHE DE PRELEVEMENT D'EAUX SOUTERRAINES		Nom de l'ouvrage	
Nom du site		IDEX ENVIRONNEMENT BRETAGNE	
Coordonnées géographiques de l'ouvrage ou localisation		X: 1325612,01 Y: 7266761,87	Système de référence
		Lambert (RGF93)	
Projet		Photographie de l'ouvrage	
N° d'affaire : 19973567

Tête d'ouvrage :	Capot hors sol	Etat des pièces extérieures :	Satisfaisant
Commentaire éventuel :			
Coupe schématique de l'ouvrage :

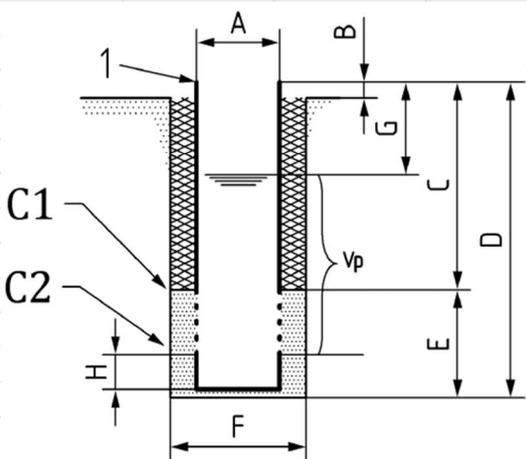
1 - Côte nivelée du haut du tube (mNGF) :	67,89
		A - Diamètre de l'ouvrage (m) :	0,060
		B - Hauteur du tube au dessus du sol (m) :	0,37
		C - Hauteur du tube plein (m) :	5,00
		D - Profondeur totale de l'ouvrage (m) :	10,00
		E - Hauteur crépine + bouchon de fond (m) :	5,00
		F - Diamètre de foration (m) :	0,13
		G - Profondeur de la nappe (niveau piézo) (m) :	4,20
		H - Hauteur du bouchon de nappe (m) :	0,16
		C1 - Profondeur du haut de la crépine (m) :	-5,00
		C2 - Profondeur du bas de la crépine (m) :	-10,00
		HC - Hauteur de zone crépinée :	-5,00
		Point de repère pour mesure de hauteur :	Capot hors sol
		Côte du point de repère (mNGF) :	67,52
Source : NF X 31-615			
Nota : NC = Donnée non communiquée		0,130	
Phase flottante ou plongeante			
Présence d'une phase flottante :		Non	Présence d'une phase plongeante :

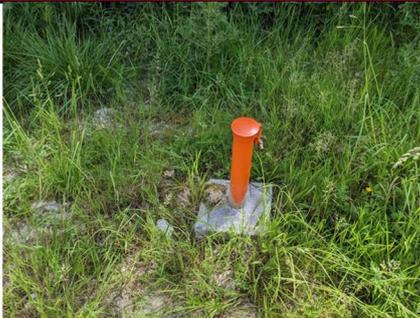
FICHE DE PRELEVEMENT D'EAUX SOUTERRAINES		Nom de l'ouvrage	
Nom du site		IDEX ENVIRONNEMENT BRETAGNE	
Coordonnées géographiques de l'ouvrage ou localisation		X: 1325630,38 Y: 7266671,10	Système de référence
		Lambert (RGF93)	
Projet		Photographie de l'ouvrage	
N° d'affaire : 19973567

Tête d'ouvrage :	Capot hors sol	Etat des pièces extérieures :	Satisfaisant
Commentaire éventuel :			
Coupe schématique de l'ouvrage :

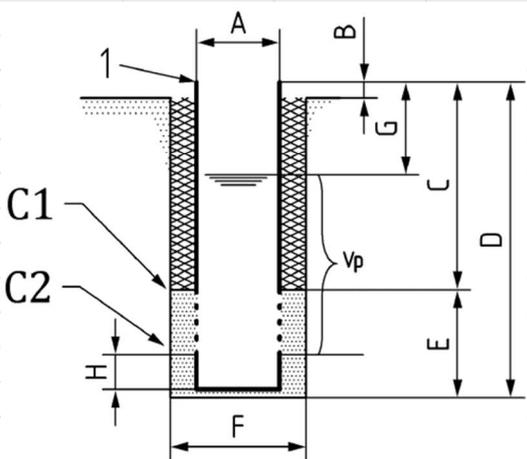
1 - Côte nivelée du haut du tube (mNGF) : 69,68 A - Diamètre de l'ouvrage (m) : 0,060 B - Hauteur du tube au dessus du sol (m) : 0,53 C - Hauteur du tube plein (m) : 5,00 D - Profondeur totale de l'ouvrage (m) : 20,25 E - Hauteur crépine + bouchon de fond (m) : 16,00 F - Diamètre de foration (m) : 0,13 G - Profondeur de la nappe (niveau piézo) (m) : 7,92 H - Hauteur du bouchon de nappe (m) : 0,52 C1 - Profondeur du haut de la crépine (m) : -5,00 C2 - Profondeur du bas de la crépine (m) : -21,00 HC - Hauteur de zone crépinée : -16,00 Point de repère pour mesure de hauteur : Capot hors sol Côte du point de repère (mNGF) : 69,15	
Source : NF X 31-615		0,130	
Nota : NC = Donnée non communiquée			
Phase flottante ou plongeante			
Présence d'une phase flottante :		Non

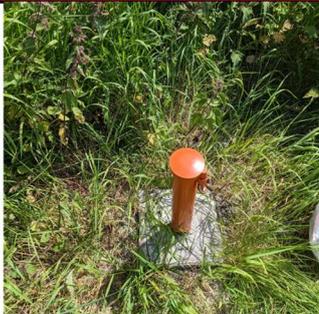
FICHE DE PRELEVEMENT D'EAUX SOUTERRAINES		Nom de l'ouvrage	
Nom du site		IDEX ENVIRONNEMENT BRETAGNE	
Coordonnées géographiques de l'ouvrage ou localisation		X: 1325547,19 Y: 7266649,21	Système de référence
		Lambert (RGF93)	
Projet		Photographie de l'ouvrage	
N° d'affaire : 19973567

Tête d'ouvrage :	Capot hors sol	Etat des pièces extérieures :	Satisfaisant
Commentaire éventuel :			
Coupe schématique de l'ouvrage :

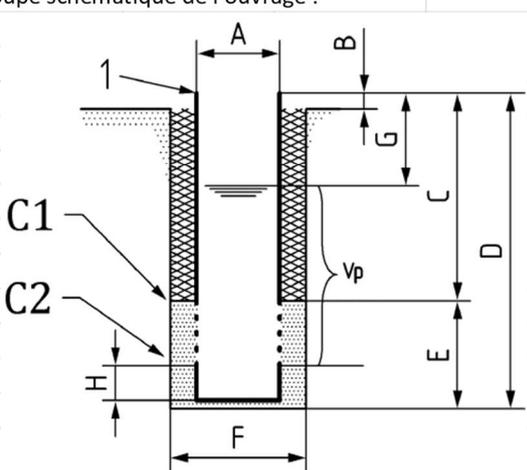
1 - Côte nivelée du haut du tube (mNGF) : 70,86 A - Diamètre de l'ouvrage (m) : 0,060 B - Hauteur du tube au dessus du sol (m) : 0,48 C - Hauteur du tube plein (m) : 5,00 D - Profondeur totale de l'ouvrage (m) : 19,97 E - Hauteur crépine + bouchon de fond (m) : 16,00 F - Diamètre de foration (m) : 0,13 G - Profondeur de la nappe (niveau piézo) (m) : 8,79 H - Hauteur du bouchon de nappe (m) : 0,97 C1 - Profondeur du haut de la crépine (m) : -5,00 C2 - Profondeur du bas de la crépine (m) : -21,00 HC - Hauteur de zone crépinée : -16,00 Point de repère pour mesure de hauteur : Capot hors sol Côte du point de repère (mNGF) : 70,38	
Source : NF X 31-615		0,130	
Nota : NC = Donnée non communiquée			
Phase flottante ou plongeante			
Présence d'une phase flottante :		Non

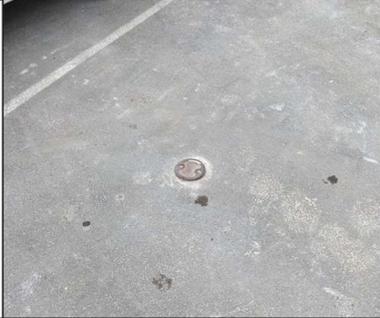
FICHE DE PRELEVEMENT D'EAUX SOUTERRAINES		Nom de l'ouvrage	
Nom du site		IDEX ENVIRONNEMENT BRETAGNE	
Coordonnées géographiques de l'ouvrage ou localisation		X: 1325829,34 Y: 7266723,12	Système de référence
		Lambert (RGF93)	
Projet		Photographie de l'ouvrage	
N° d'affaire : 19973567

Tête d'ouvrage :	Bouche à clef r	Etat des pièces extérieures :	Satisfaisant
Commentaire éventuel :			
Coupe schématique de l'ouvrage :

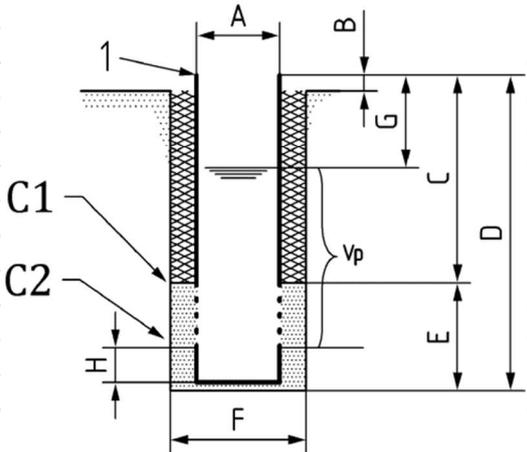
1 - Côte nivelée du haut du tube (mNGF) : 66,81 A - Diamètre de l'ouvrage (m) : 0,060 B - Hauteur du tube au dessus du sol (m) : 0,00 C - Hauteur du tube plein (m) : 5,00 D - Profondeur totale de l'ouvrage (m) : 15,01 E - Hauteur crépine + bouchon de fond (m) : 11,00 F - Diamètre de foration (m) : 0,13 G - Profondeur de la nappe (niveau piézo) (m) : 7,86 H - Hauteur du bouchon de nappe (m) : 0,77 C1 - Profondeur du haut de la crépine (m) : -5,00 C2 - Profondeur du bas de la crépine (m) : -16,00 HC - Hauteur de zone crépinée : -11,00 Point de repère pour mesure de hauteur : Bouche à clef ras de sol Côte du point de repère (mNGF) : 66,81	
Source : NF X 31-615		0,130	
Nota : NC = Donnée non communiquée			
Phase flottante ou plongeante			
Présence d'une phase flottante :		Non

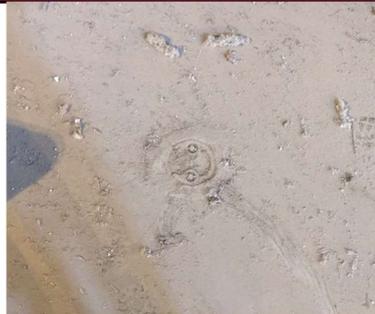
FICHE DE PRELEVEMENT D'EAUX SOUTERRAINES		Nom de l'ouvrage	
Nom du site		IDEX ENVIRONNEMENT BRETAGNE	
Coordonnées géographiques de l'ouvrage ou localisation		X: 1325842,37 Y: 7266647,94	Système de référence
		Lambert (RGF93)	
Projet		Photographie de l'ouvrage	
N° d'affaire : 19973567

Type d'ouvrage :	Piézomètre	Position hydraulique vis-à-vis de la nappe :	Aval
Tête d'ouvrage :	Bouche à clef r	Etat des pièces extérieures :	Satisfaisant
Commentaire éventuel :			
Coupe schématique de l'ouvrage :

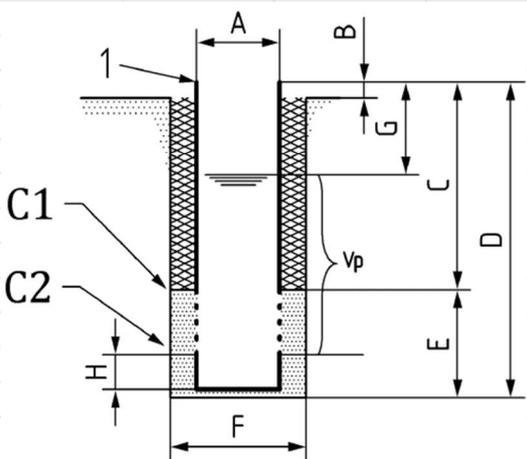
1 - Côte nivelée du haut du tube (mNGF) : 70,02 A - Diamètre de l'ouvrage (m) : 0,060 B - Hauteur du tube au dessus du sol (m) : 0,00 C - Hauteur du tube plein (m) : 12,00 D - Profondeur totale de l'ouvrage (m) : 28,18 E - Hauteur crépine + bouchon de fond (m) : 17,00 F - Diamètre de foration (m) : 0,13 G - Profondeur de la nappe (niveau piézo) (m) : 17,54 H - Hauteur du bouchon de nappe (m) : 0,73 C1 - Profondeur du haut de la crépine (m) : -12,00 C2 - Profondeur du bas de la crépine (m) : -29,00 HC - Hauteur de zone crépinée : -17,00	
Source : NF X 31-615		Point de repère pour mesure de hauteur : Bouche à clef ras de sol	
Nota : NC = Donnée non communiquée		Côte du point de repère (mNGF) : 70,02
