FICHE N°2 : RUISSEAU DE DEJEAN/ RUISSEAU DES CROUSETS

Le choix de la technique retenue pour la pose de la canalisation DN 200 Villariès-Albi est la souille.

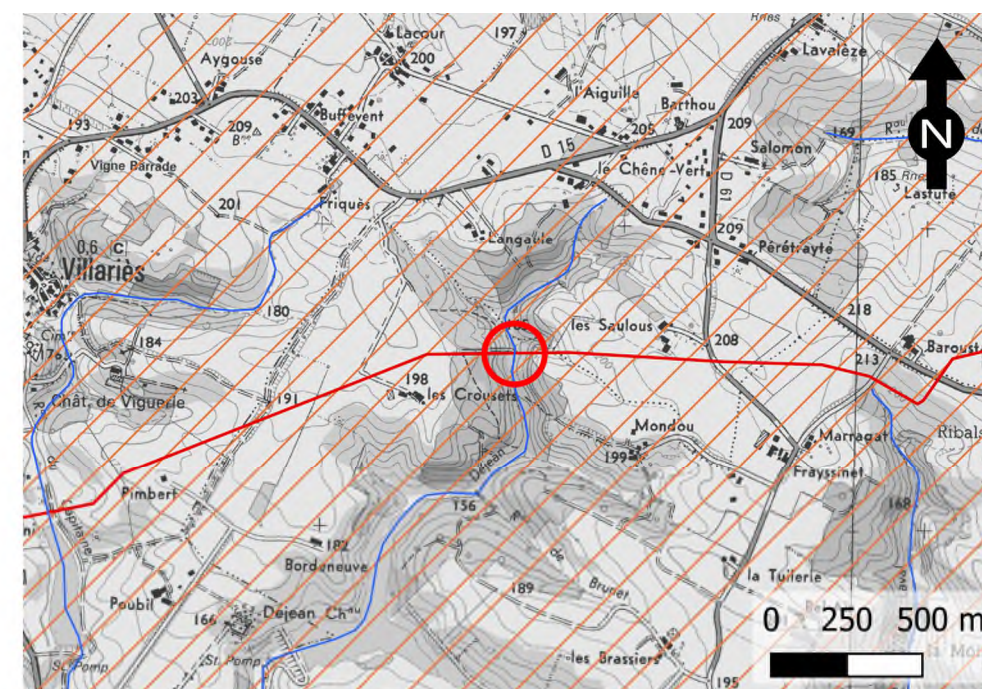
ZRE3101

Tracé retenu
ZRE
