# FICHE N°18.1 : RUISSEAU DES BARTHES

Département	Tarn (81)
Commune et lieu-dit	Saint-Sulpice-la-Pointe
PK (Point kilométrique)	20.465
Unité hydrographique de référence	Agout
Sous bassin versant	Ruisseau de la Mouline d'Azas

### 1. Création de la piste et du franchissement provisoire du cours d'eau

Le choix de la technique retenue pour la pose de la canalisation DN 200 Villariès-Albi est la souille.

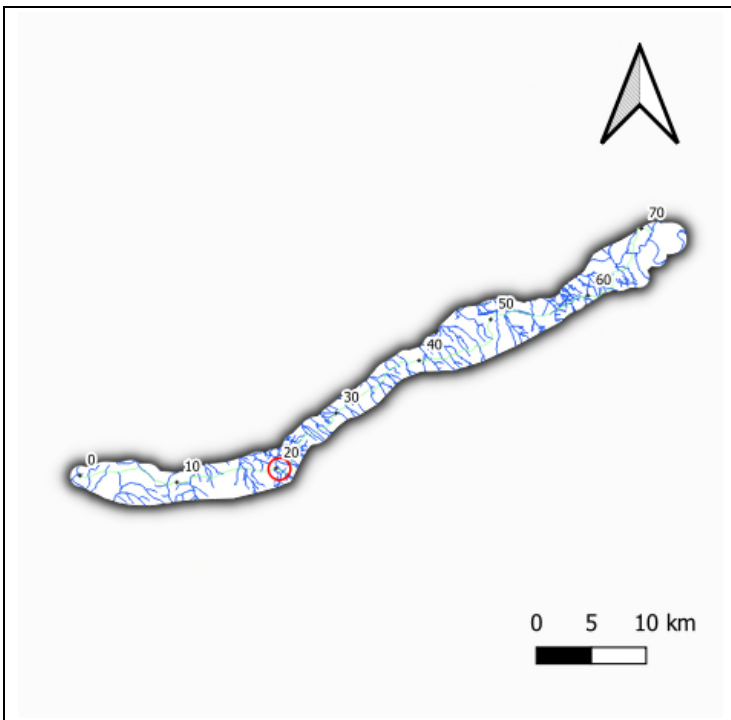
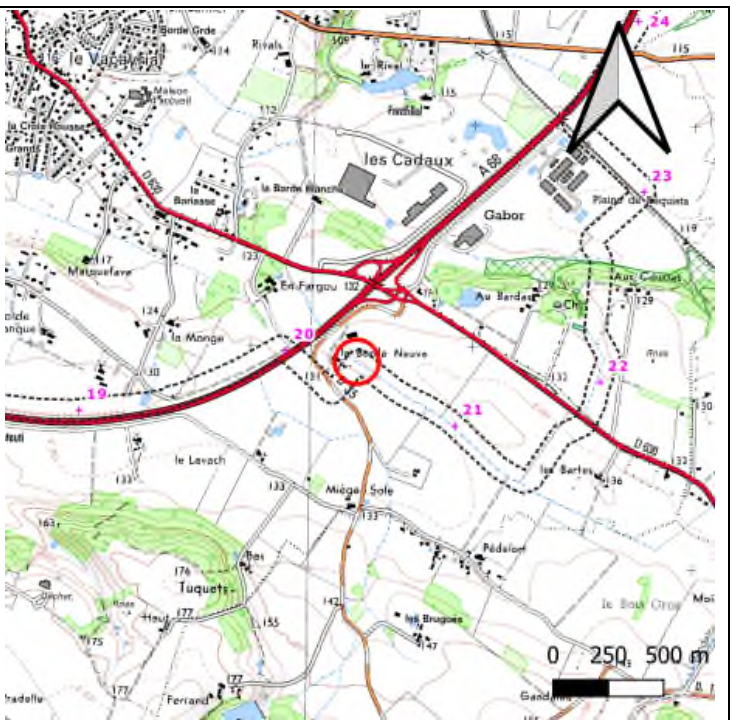
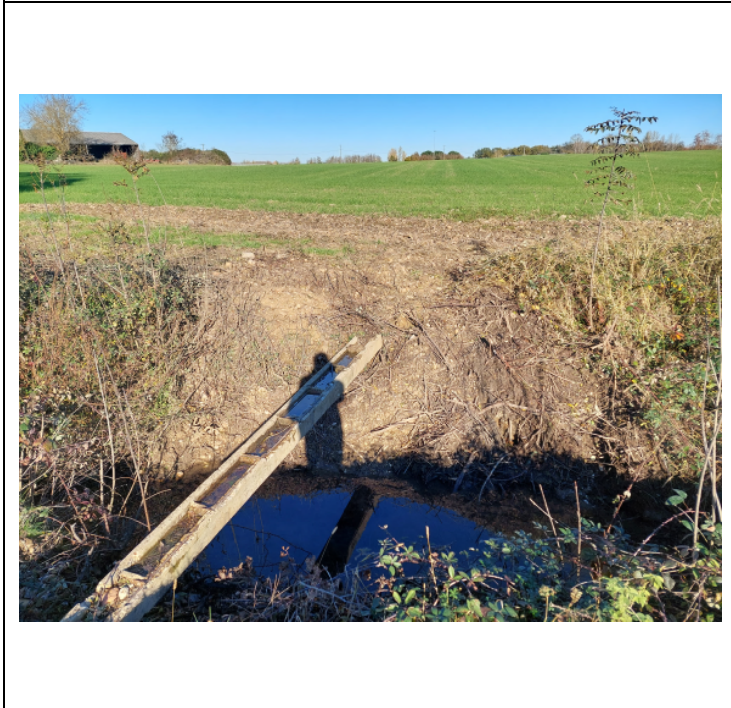
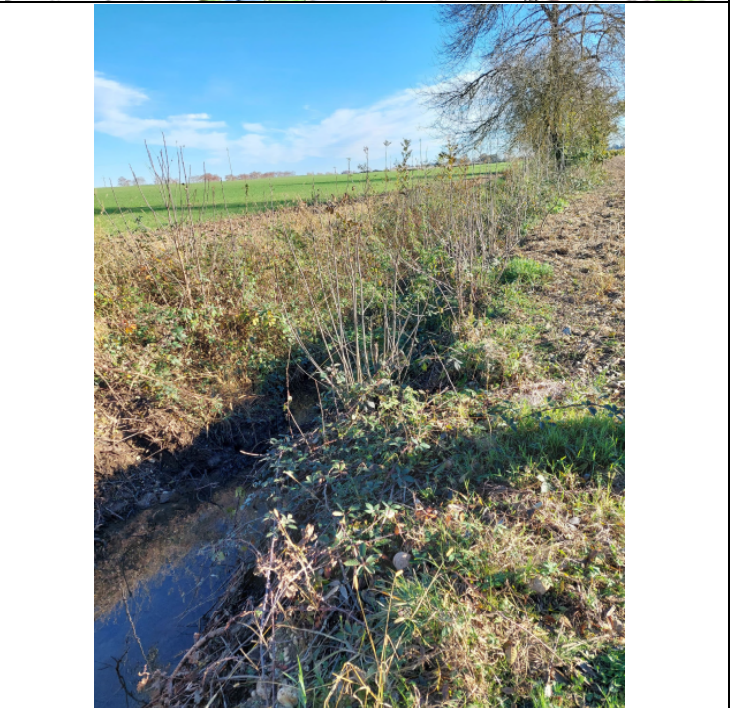
Occupation du sol	Rive droite : prairie Rive gauche : culture (maïs)
Remarques	Présence d'une poutre pour traverser le fossé au droit du franchissement. Traces d'effondrement des berges et élargissement du fossé au cours du temps à cause des ragondins.
