FICHE N°22.1 : RUISSEAU D'ENGACHES

1. Création de la piste et du franchissement provisoire du cours d'eau

Le choix de la technique retenue pour la pose de la canalisation DN 200 Villariès-Albi est la souille.

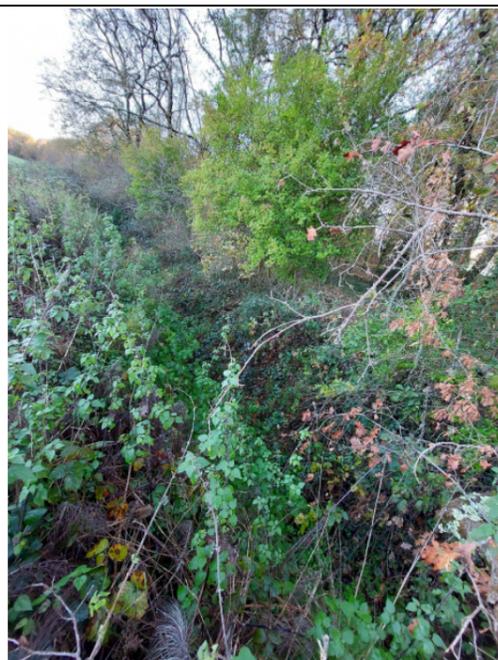
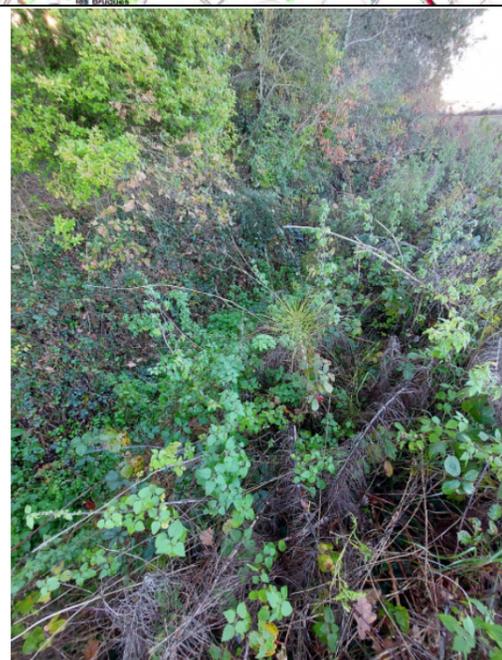
Occupation du sol	Rive droite : Champs Rive gauche : Boisement
Remarques	Eau stagnante le 05/12/2022
