FICHE N°33 : RIOU TORT

Département	Tarn (81)
Commune et lieu-dit	Coufouleux
PK (Point kilométrique)	29.712
Unité hydrographique de référence	Tarn aval
Sous bassin versant	Ruisseau de la Saudrone

Le choix de la technique retenue pour la pose de la canalisation DN 200 Villariès-Albi est le forage droit.

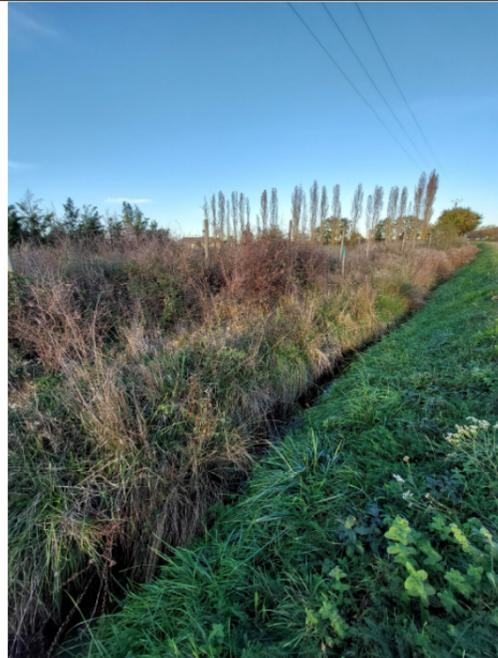
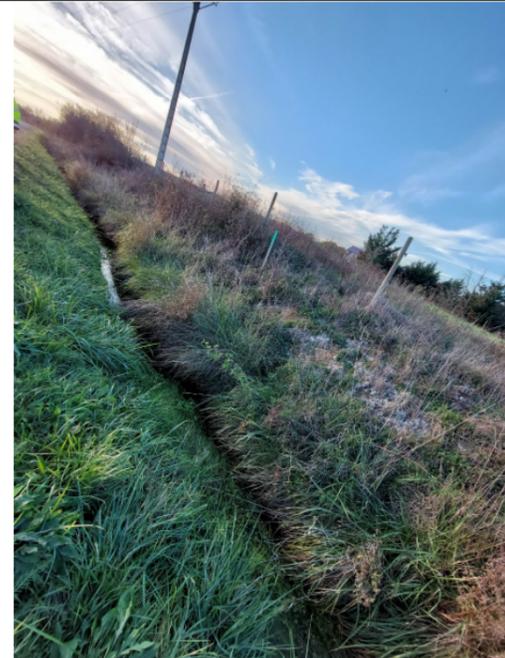
Occupation du sol	Rive droite : prairie Rive gauche : route
Remarques

Régime hydrologique	Régime (IGN) : Permanent Débits de références : Q _{MNAS} = 1 l/s Q _{moyen annuel} = 20 l/s
Berges	La hauteur de berge : <ul style="list-style-type: none"> Rive gauche : 1.5 m Rive droite : 1.70 m Pente de berge : <ul style="list-style-type: none"> Rive gauche : < 3/2 Rive droite : > 3/2
Lit mineur et écoulement	Largeur de l'écoulement : 0.6 m Largeur haut de berge : 3.6 m Substrat : terreux et des cailloux petits à moyens
Végétation rivulaire	La strate herbacée est très présente. Des ronces se trouvent en rive droite.
Continuité écologique	Présence d'une strate herbacée.

Au regard des enjeux associés à ce cours d'eau, la création d'une piste de travail permettant aux engins de chantier de se déplacer d'une berge à une autre du cours d'eau va nécessiter la mise en place d'une gaine/une buse.

Les différents horizons de sols prélevés lors des travaux de creusement des tranchées seront conservés séparément afin de les replacer dans le même ordre et sans apport de matériaux une fois la canalisation en place. On favorisera le plus possible la revégétalisation naturelle des berges. En cas de confortement nécessaire, dans le cadre de ce projet, les seules techniques à utiliser seront des techniques de génie végétal (ensemencement et/ ou plantations, fascinage, lits de plants et plançons, ...).
