FICHE N°40.1 : ZW 7

Le choix de la technique retenue pour la pose de la canalisation DN 200 Villariès-Albi est la souille.

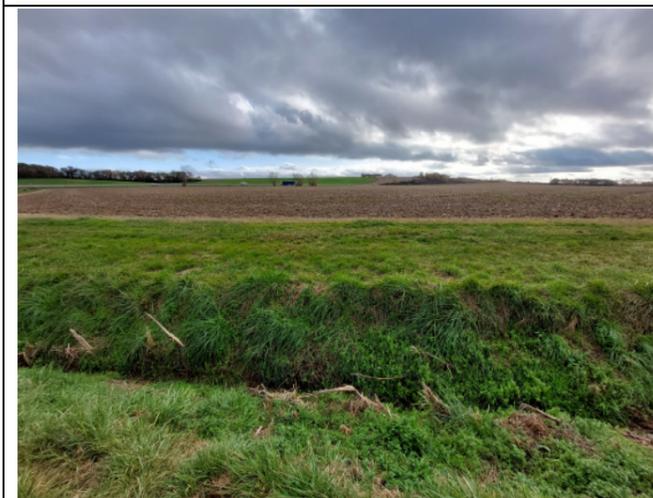
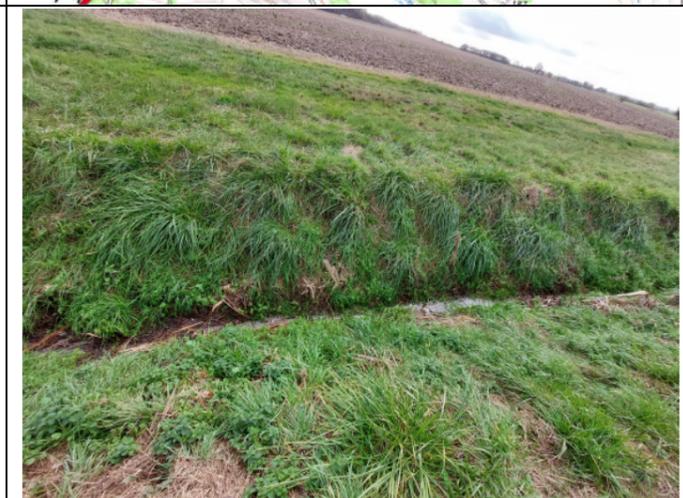
Occupation du sol	Rive droite : prairie Rive gauche : prairie
Remarques	5 cm d'eau stagnante, pas d'écoulement

Régime hydrologique	Régime (IGN) : Temporaire Débits de références : Q _{MNAS} = 0 l/s Q _{moyen annuel} = 4 l/s
Berges	La hauteur de berge : <ul style="list-style-type: none"> Rive gauche : 1.10 m Rive droite : 0.85 m Pente de berge : <ul style="list-style-type: none"> Rive gauche : < 1/1 Rive droite : < 3/2
Lit mineur et écoulement	Largeur de l'écoulement : 0.3 m Largeur haut de berge : 2.9 m Substrat : terre
Végétation rivulaire	La strate herbacée est très présente.
Continuité écologique	Présence d'une strate herbacée.

Au regard des enjeux associés à ce cours d'eau, la création d'une piste de travail permettant aux engins de chantier de se déplacer d'une berge à une autre du cours d'eau va nécessiter la mise en place d'une gaine/une buse.

Les différents horizons de sols prélevés lors des travaux de creusement des tranchées seront conservés séparément afin de les replacer dans le même ordre et sans apport de matériaux une fois la canalisation en place. On favorisera le plus possible la revégétalisation naturelle des berges. En cas de confortement nécessaire, dans le cadre de ce projet, les seules techniques à utiliser seront des techniques de génie végétal (ensemencement et/ ou plantations, fascinage, lits de plants et plançons, ...).
