# FICHE N°42.1 : RUISSEAU DE BRAMES-AYGUES (ZP 10)

Le choix de la technique retenue pour la pose de la canalisation DN 200 Villariès-Albi est la souille.

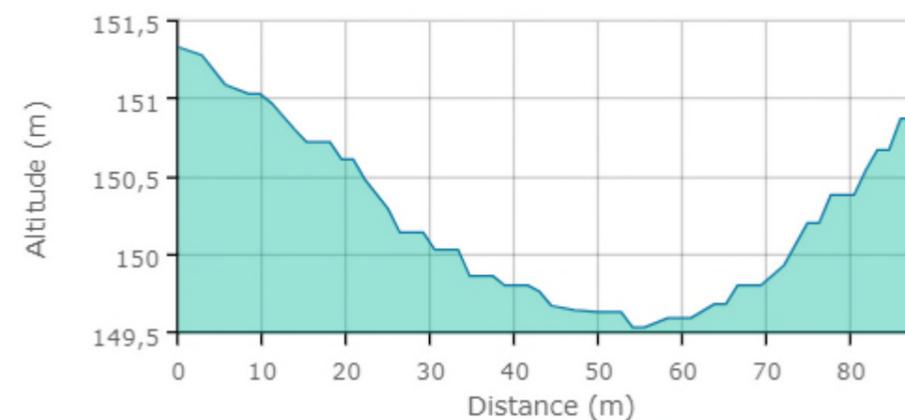
### PROFIL ALTIMÉTRIQUE

Inaccessible à cause des ronces, le profil ci-après est un extrait réalisé à partir de géoportail, il sera à compléter par un levé topographique
