FICHE N°46.1 : RUISSEAU DE MARLAC/ RUISSEAU DE FAUMARQUE

Le choix de la technique retenue pour la pose de la canalisation DN 200 Villariès-Albi est le forage droit.

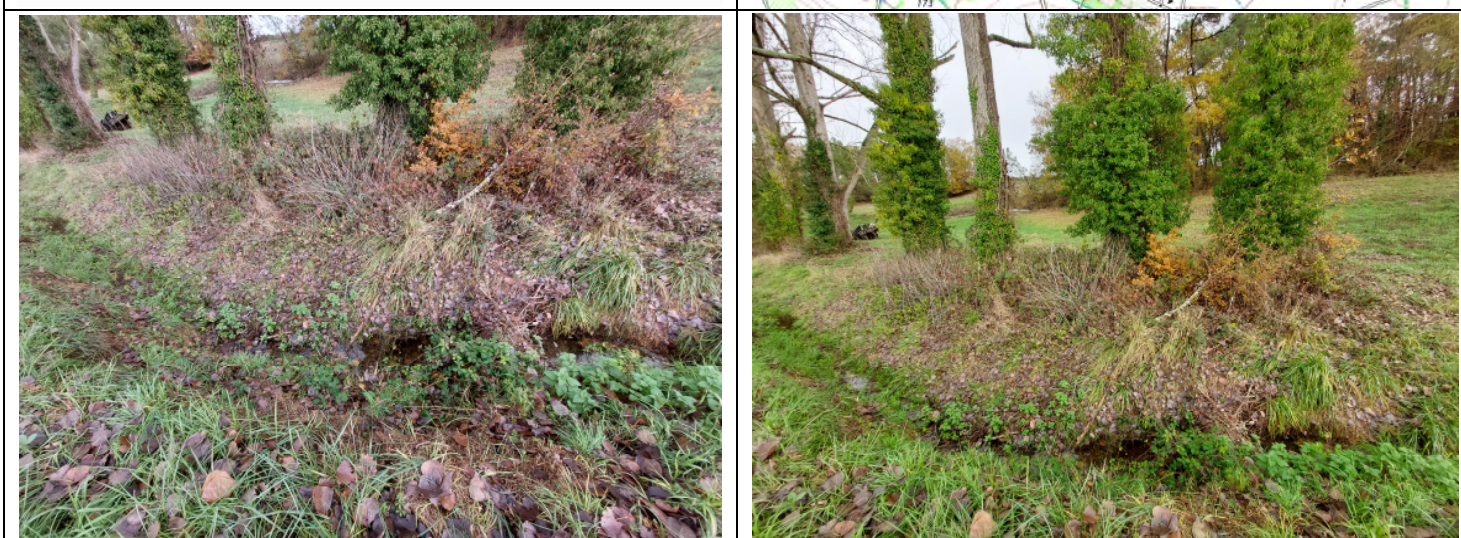
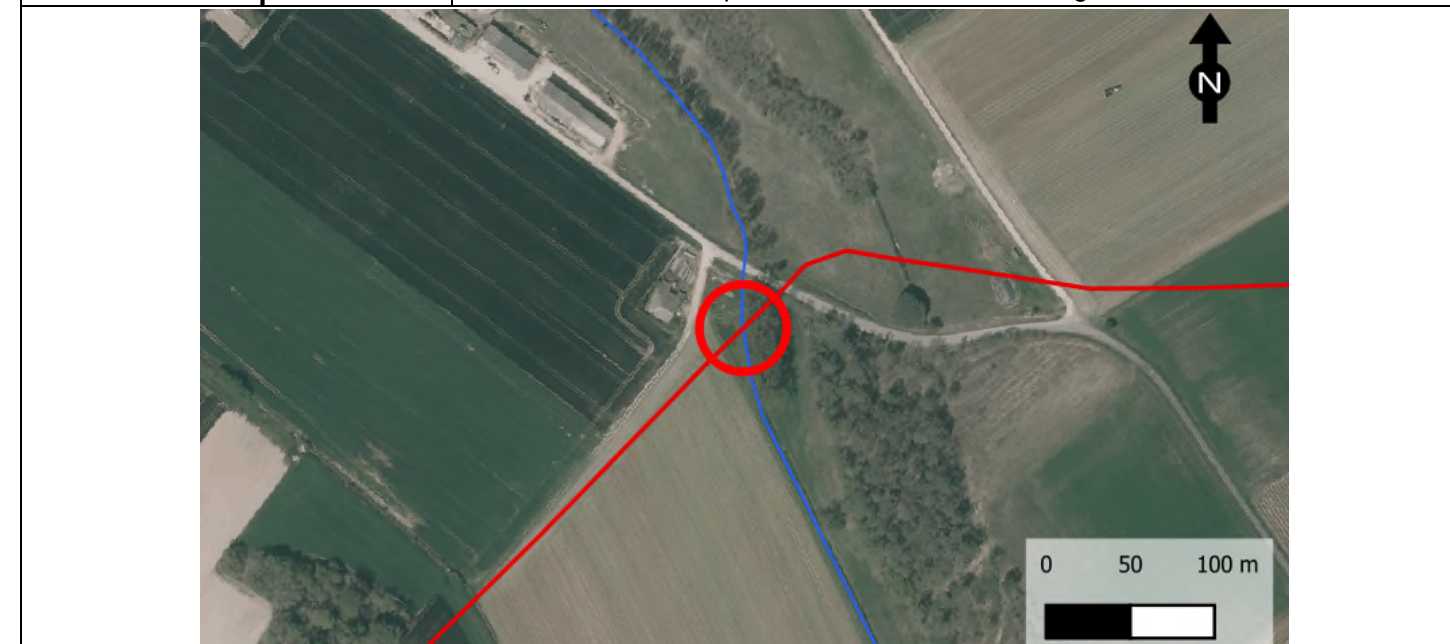
Occupation du sol	Rive droite : prairie Rive gauche : champ (maïs)
Remarques	Présence d'embâcle qui retient l'eau et met en charge le cours d'eau
