# FICHE N°49 : RUISSEAU DE BANIS / RUISSEAU DE BANYS

## SITUATION GEOGRAPHIQUE

Département	Tarn (81)
Commune et lieu-dit	Técou
PK (Point kilométrique)	46.560
Unité hydrographique de référence	Tarn aval
Sous bassin versant	Ruisseau de Banis

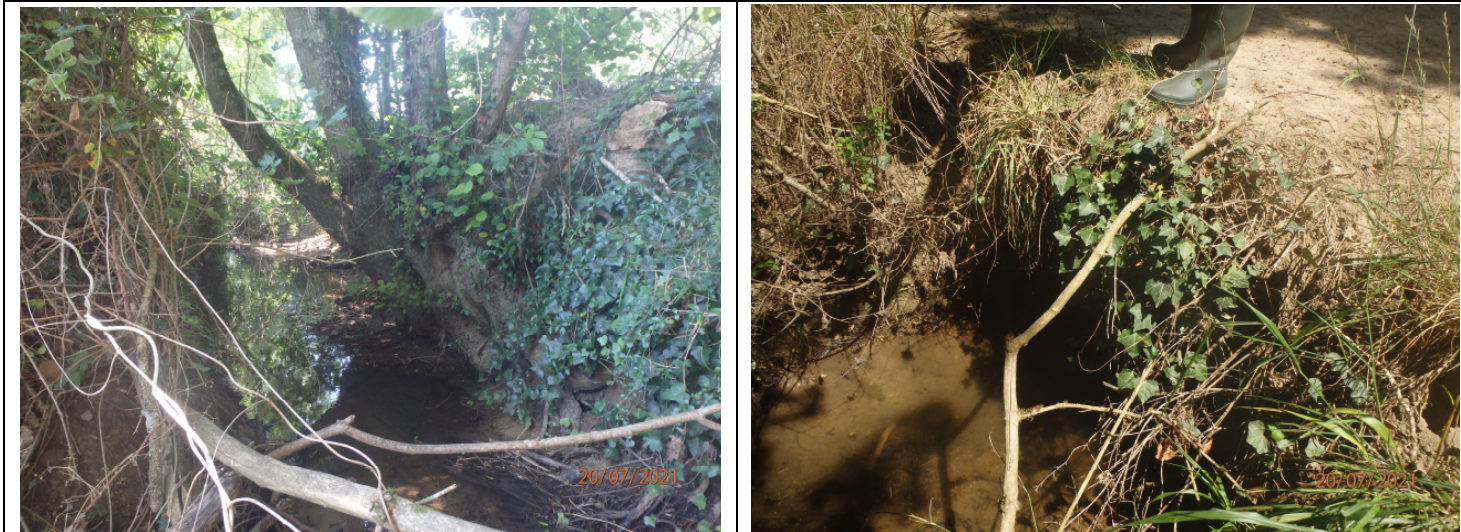
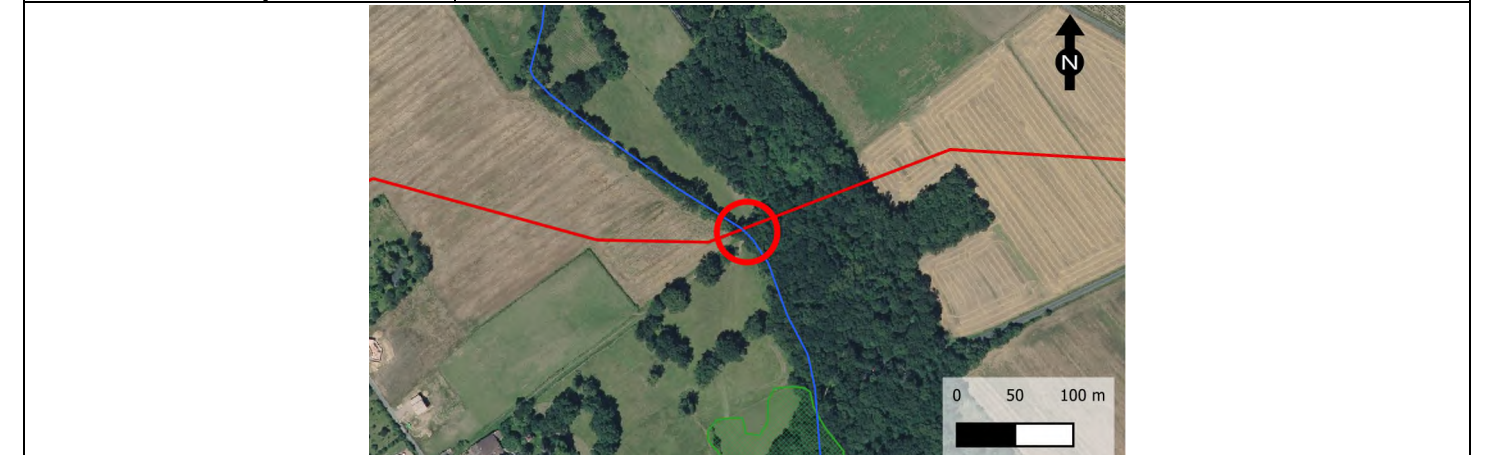
Occupation du sol	Rive droite : Boisement Rive gauche : Champs (blé)
Remarques	Franchissement a proximité d'un passage busé
