NOTE SUR LE FONCTIONNEMENT DES SOURCES DU VAL BEQUET

C1 : 0177-7X-0010 C2 : 0177-7X-0011
C3 : 0177-6X-0012 C4 : 0177-6X-0013
C5 : 0177-6X-0016

L'eau captée provient de la Craie cénomaniennne. Cette note fait suite à un état des lieux réalisé le 19 juin 2015 en présence du fontainier. Certains éléments des ouvrages étant difficile d'accès, les côtes rapportées dans cette note ont donc parfois été estimées.

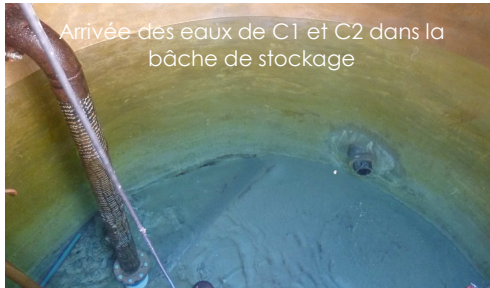
Le captage C2 est un ouvrage rectangulaire en béton de 1,50 sur 2,50 m, pour 2 m de profondeur. Il est composé d'une chambre captante avec barbacanes sur le fond et les côtés. L'ouvrage ne dispose pas de trop-plein. L'eau captée est évacuée vers le captage C1 par une canalisation en fonte Ø 125 équipée d'une crépine.

Au 19/06/2015, le niveau d'eau était de 191.04 m NGF, soit une hauteur d'eau de 35 cm.

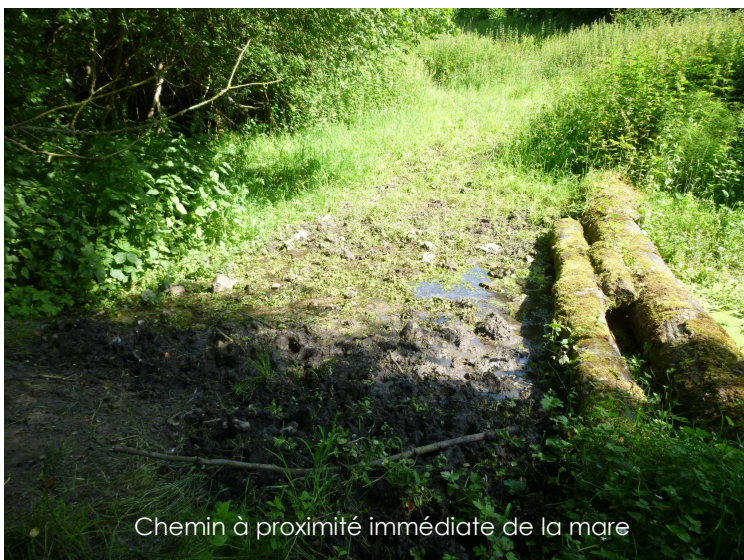
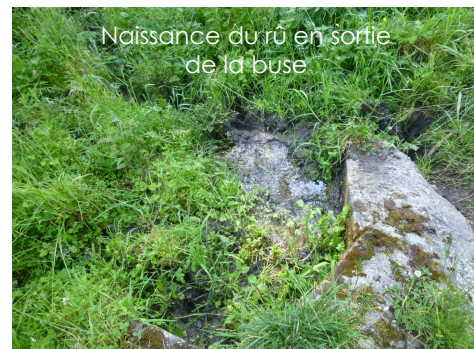
Elle peut recevoir les trop-pleins de la bache de l'usine, de C1 et de l'ouvrage triangulaire (à priori). Ces 3 canalisations se rejoignent au niveau du muret à proximité de l'entrée à la côte 188.51 m NGF (zone fortement végétalisée le jour de la visite).

Cette mare est bordée dans sa partie avale par des troncs d'arbre et un chemin où des traces de piétinement bovin sont visibles (photo ci-contre).

La mare déborde en cet endroit mais une partie des eaux est busée pour donner naissance à un rû qui rejoint le vallon et les zones humides situés plus bas.
