**CONSEIL GENERAL DE L'ORNE**

**SYNDICAT DEPARTEMENTAL DES EAUX DE L'ORNE**

**Etude de vulnérabilité des ouvrages de production  
du SIAEP de Saint-Germain-d'Aunay**

*Sources de la Roulandière et du Costil  
177-4-3 et 177-4-4*

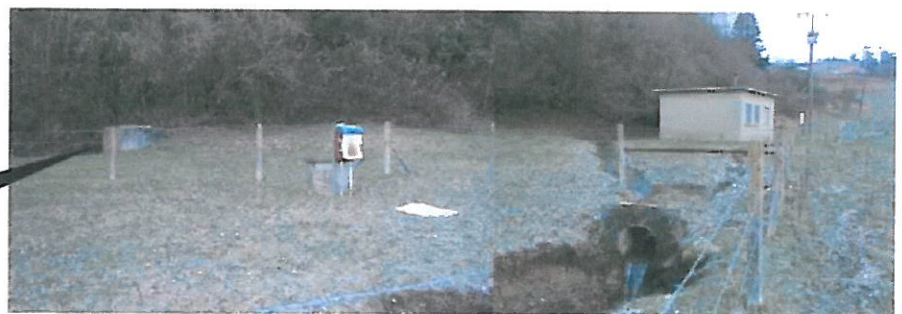
Ouvrage AEP du Costil :

Figure 3: Schémas des ouvrages

Les figures 3 représentent les schémas des ouvrages et les photographies illustrent la situation des captages dans le périmètre immédiat.

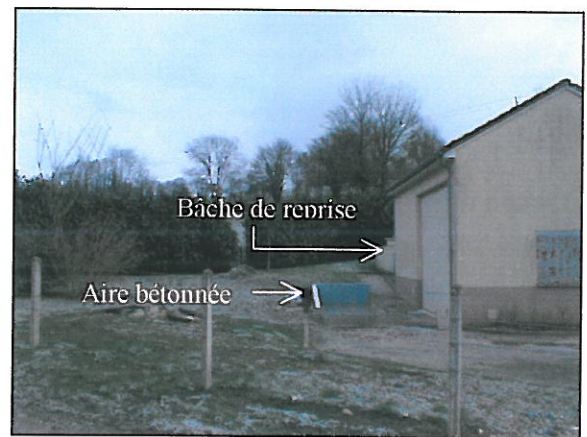
Une aire de stockage bétonnée a été réalisée afin d'accueillir un groupe électrogène en cas de nécessité (voir photographie ci-contre)

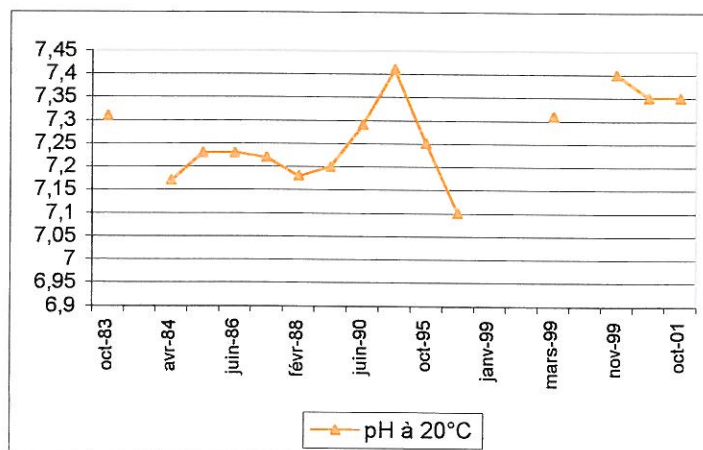
#### Le pH :

Les valeurs limites sont :  $6,5 < \text{pH} < 9$ .

De ce paramètre dépend l'efficacité des mécanismes de floculation, de coagulation et de filtration.

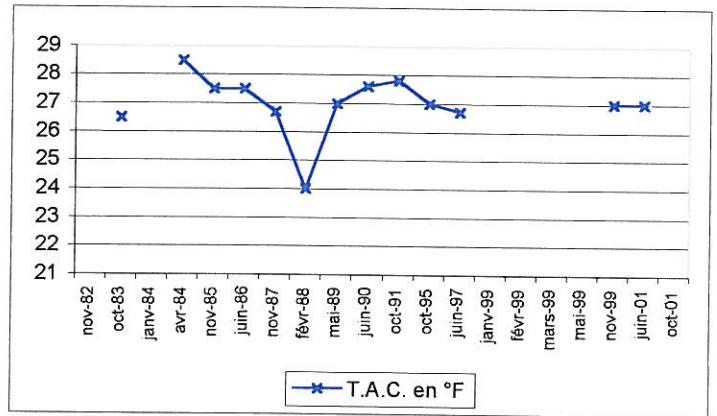
Le Titre Alcalimétrique Complet (T.A.C.) :

Ce paramètre traduit l'alcalinité d'une eau. Il permet l'étude de l'agressivité de l'eau. L'unité est le degré Français (°F)

On observe une forte baisse en février 1988 parallèlement à une augmentation de la turbidité à la même date.

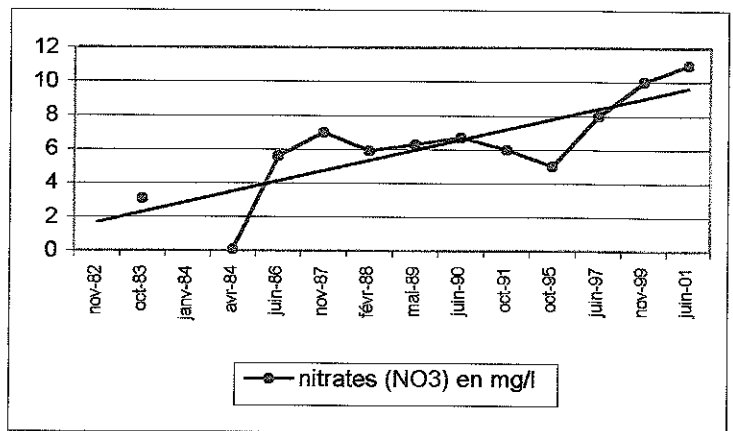
### Les Nitrates (NO<sub>3</sub>) :

La teneur en Nitrates sur le captage du Costil reste satisfaisante, en dessous de la valeur guide CEE de 25 mg/l.

Toutefois, la courbe présente une tendance croissante importante depuis 1983, avec une pente de 61% (courbe de tendance).

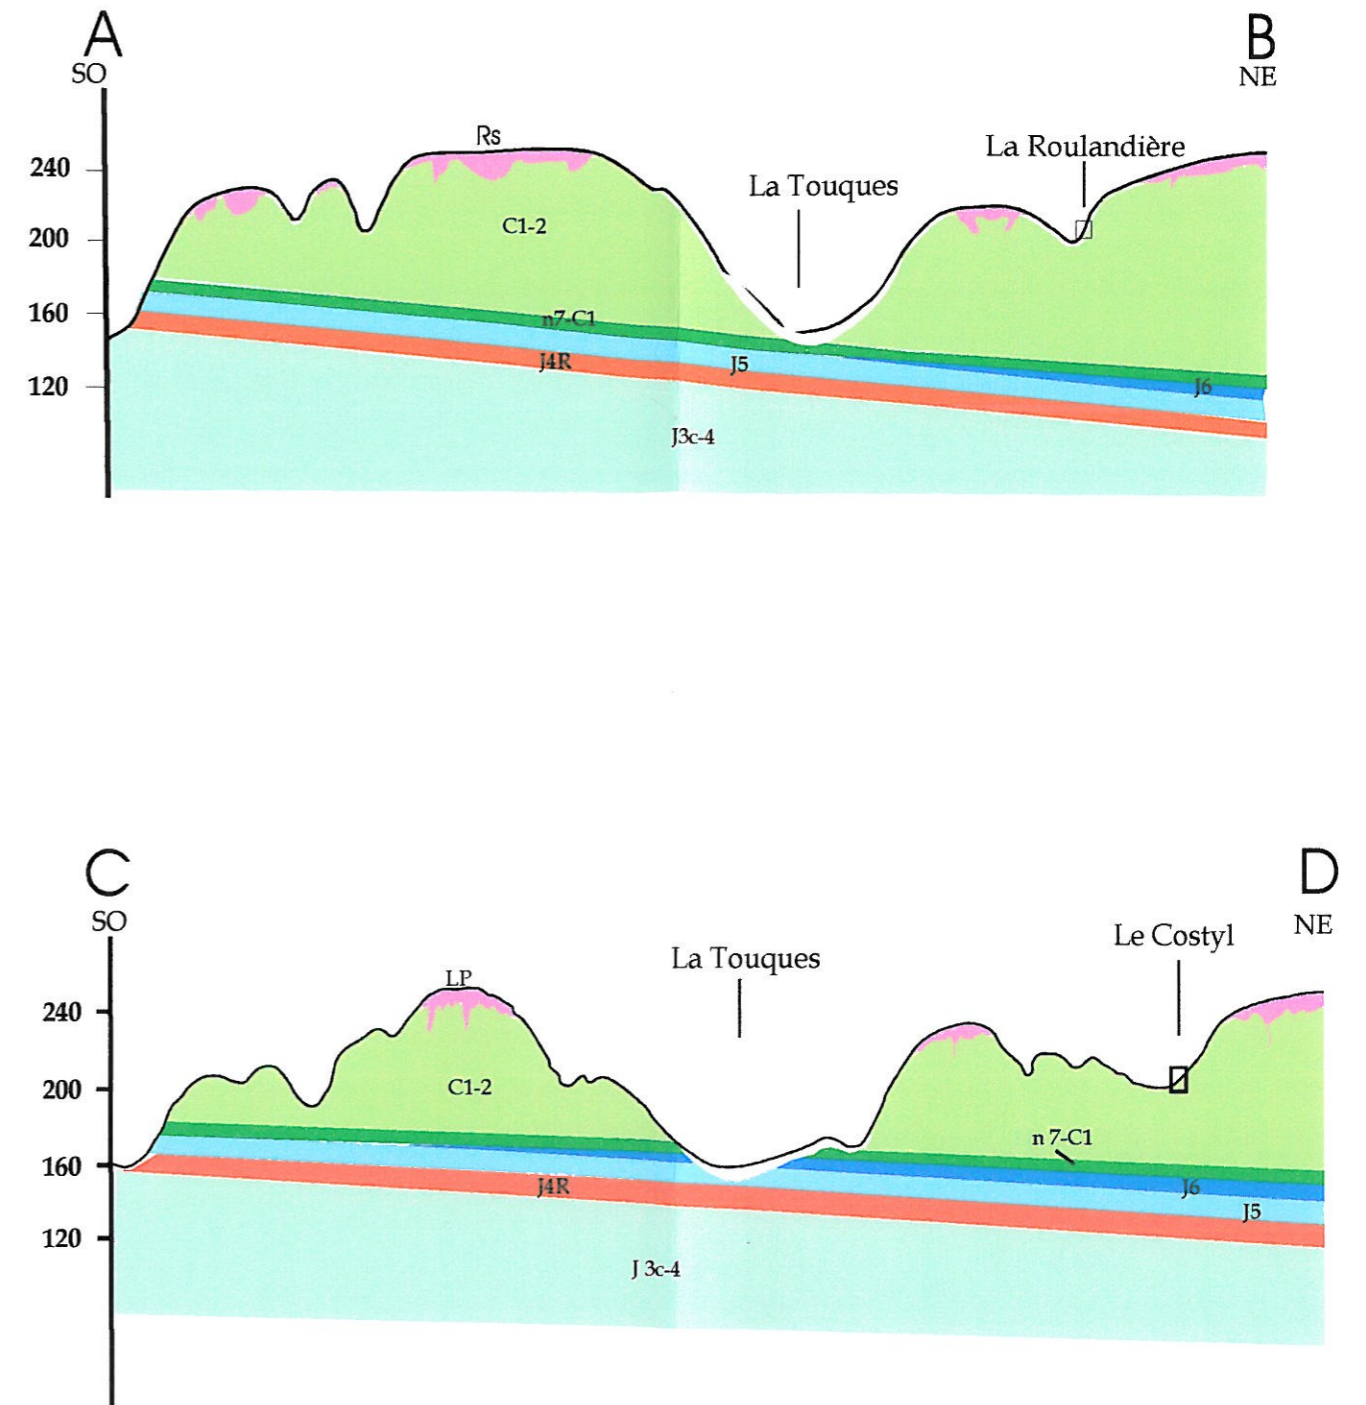
Coupes géologiques synthétiques

Échelle horizontale : 1/50 000
