Commune de Sap-en-Auge

CAPTAGE DE LA ROULANDIÈRE

ACTUALISATION DE L'ÉTUDE DE VULNÉRABILITÉ

CPGF-HORIZON n° 20-063/61
Version 2
27 avril 2021
O. HEYMANN

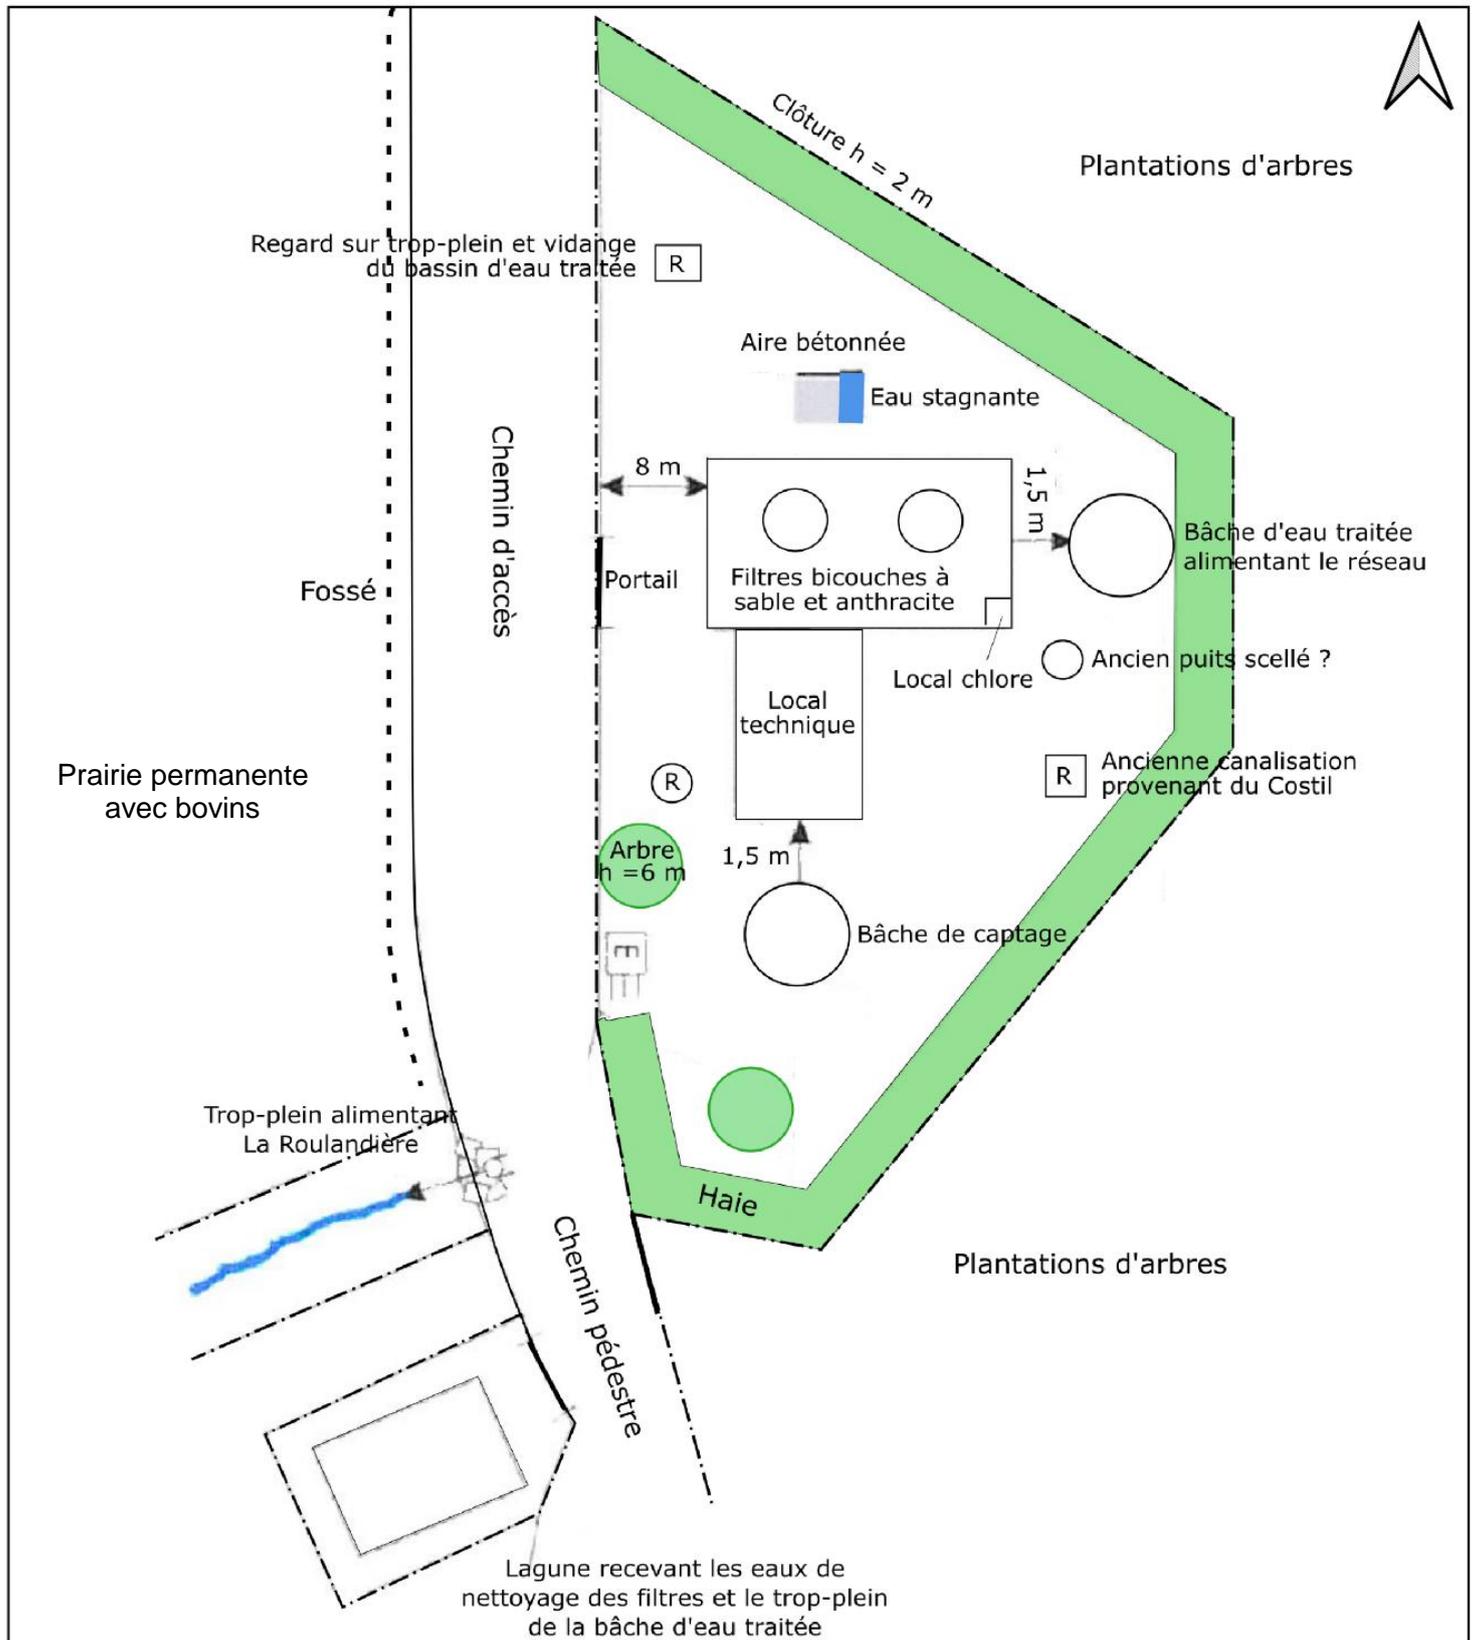
PLAN SCHEMATIQUE DU CAPTAGE (D'après HORIZONS, 2002 / Mise à jour par CPGF-HORIZON en 2021)

La Figure 2-3 montre un plan du captage et de la station de traitement. Au vu de la visite et du contexte, le captage a probablement été construit sur une source.

Sur place, on constate qu'un périmètre de protection immédiate (PPI) existe et est matérialisé par une clôture (en bon état, d'une hauteur de 2 m) qui ferme l'enceinte comprenant la station et le captage (Figure 2-3).

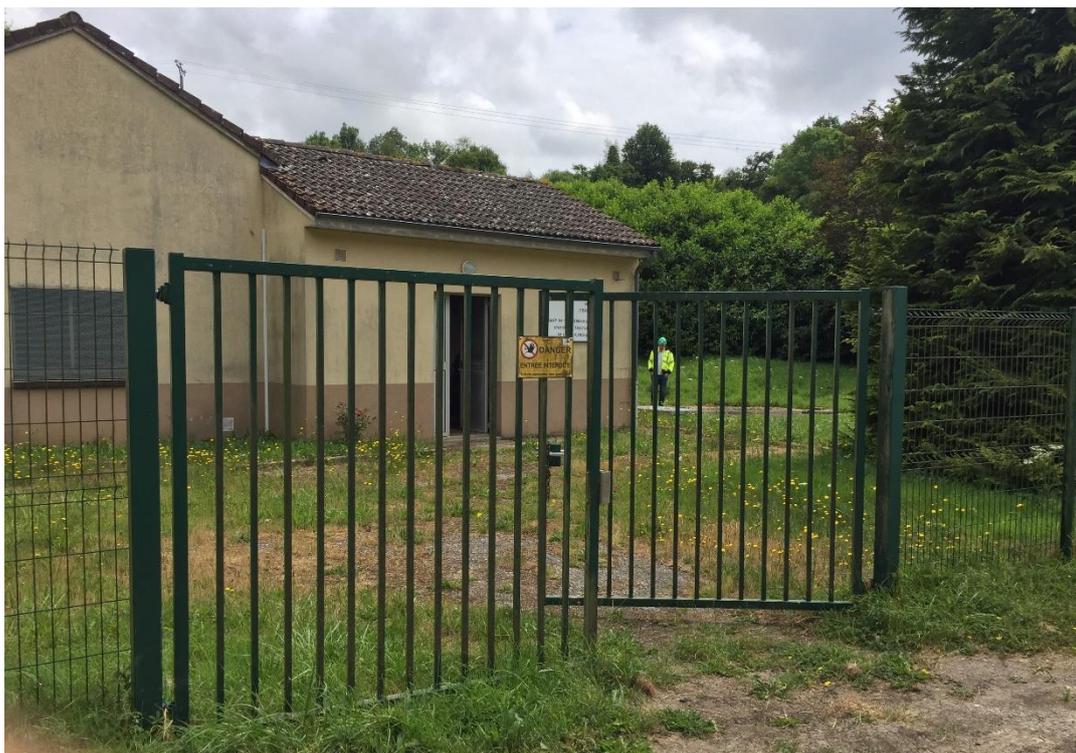
Figure 2-4 : Vue sur la station de pompage et de traitement et sur le portail d'accès (CPGF-HORIZON, photographie de la visite du 15 décembre 2020)

La station de traitement, télésurveillée et munie d'une alarme anti-intrusion, est implantée au sein de ce périmètre. À titre d'illustration, l'ouvrage, la station et le périmètre de protection sont visibles sur les photographies en Figure 2-4 et Figure 2-5. À noter que lors de la visite en décembre 2020 par CPGF-HORIZON, les murs à l'intérieur de la station de traitement étaient en cours de désquamation par endroits (cf. Figure 2-6).

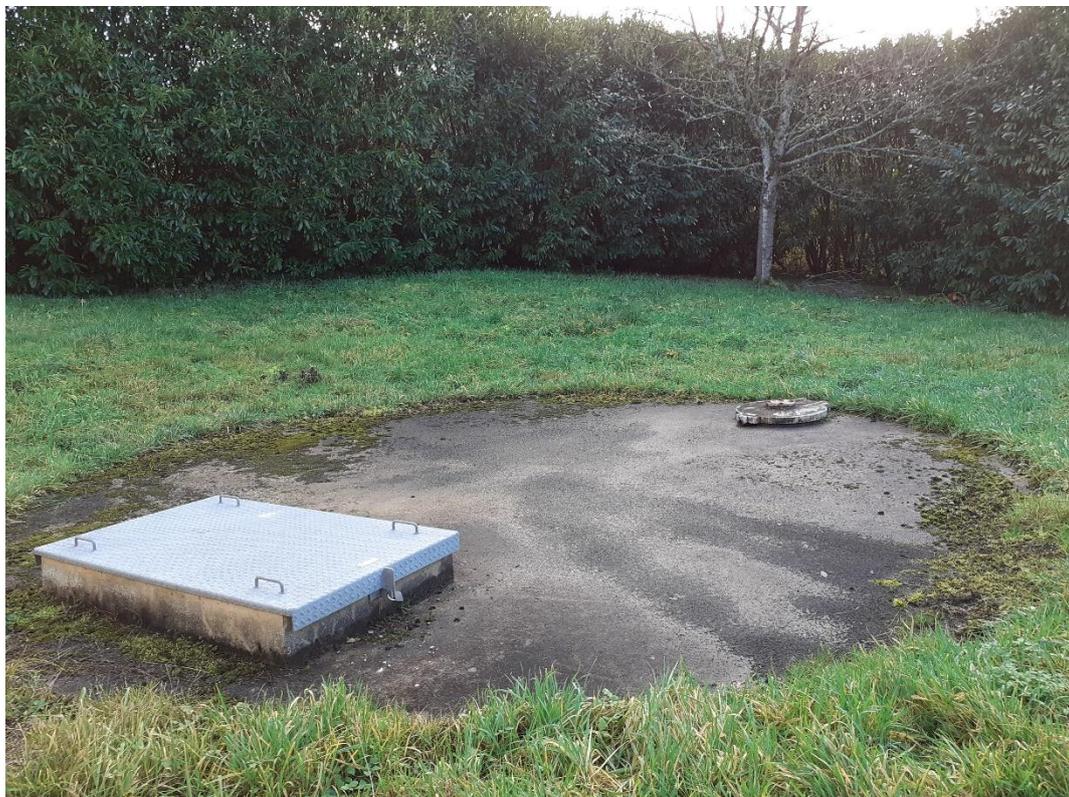
Figure 2-5 : Vue sur la bache d'eau brute, capot fermé (CPGF-HORIZON, photographie de la visite du 15 décembre 2020)

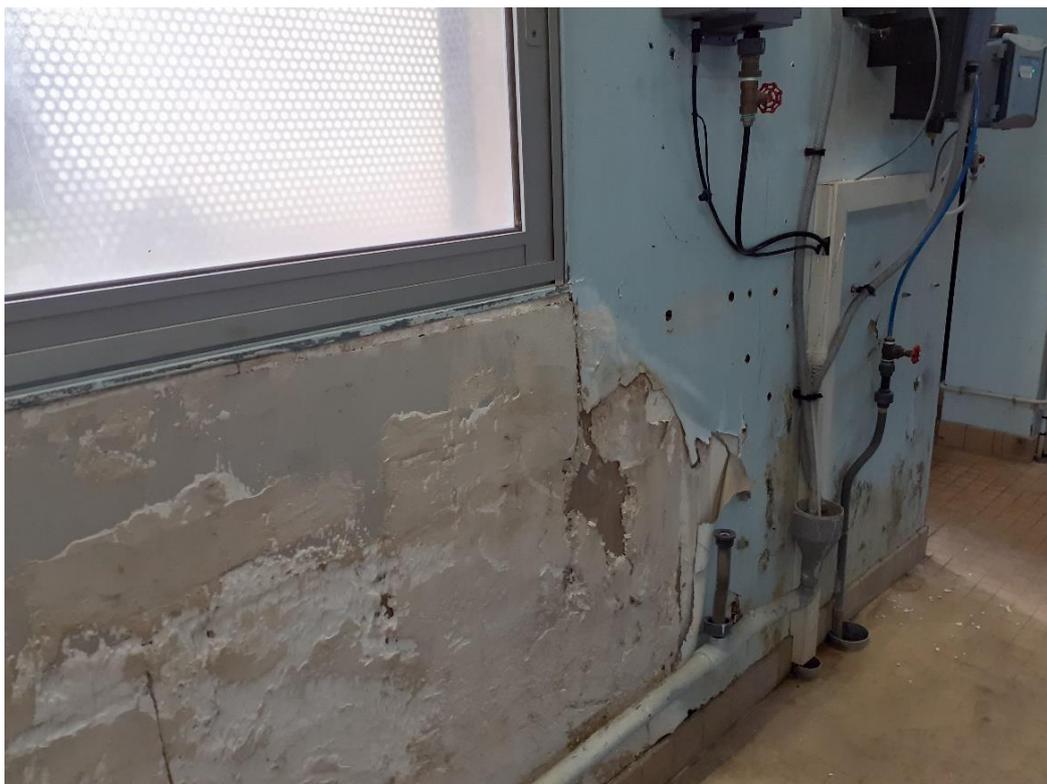
Figure 2-6 : Vue sur une partie dégradée du mur de la station de traitement (CPGF-HORIZON, photographie de la visite du 15 décembre 2020)

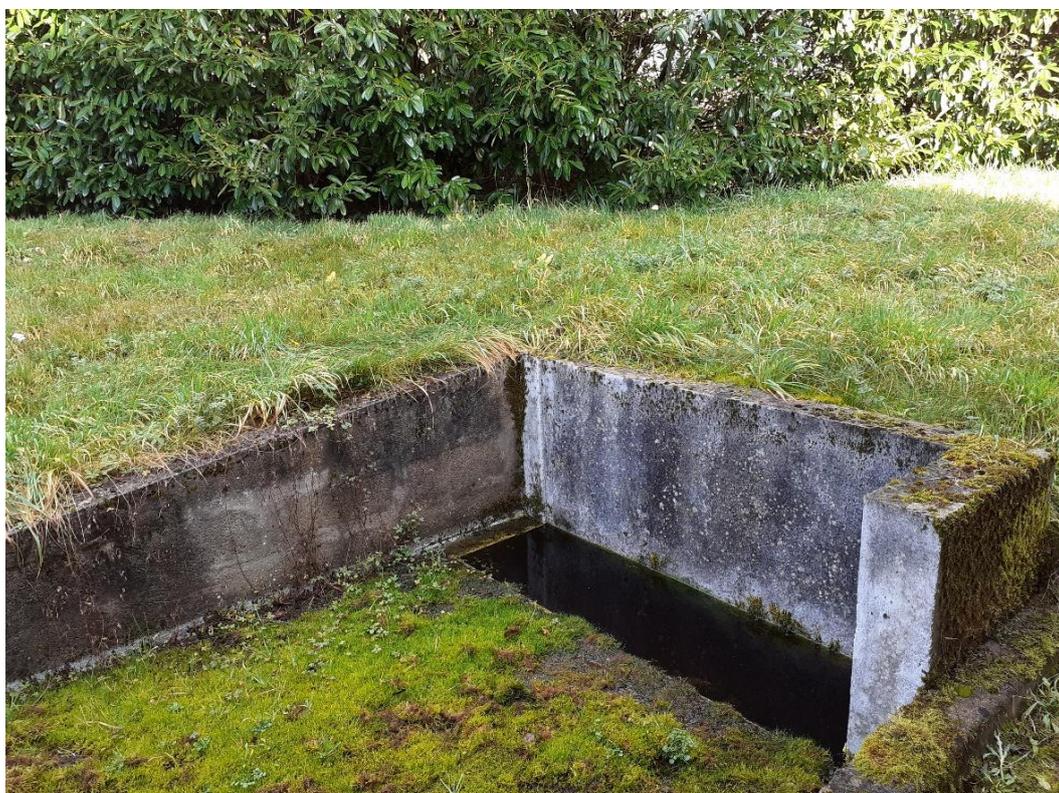
À l'intérieur du périmètre : la pelouse est entretenue ; un arbre, d'une hauteur d'environ 6 m, se trouve à moins de 4 m des ouvrages et de l'eau stagne au niveau d'un petit ouvrage construit dans le but d'accueillir un groupe électrogène en cas de nécessité (cf. Figure 2-7).

Figure 2-7 : Vue sur l'ouvrage bétonné avec de l'eau stagnante (CPGF-HORIZON, photographie de la visite du 15 décembre 2020)

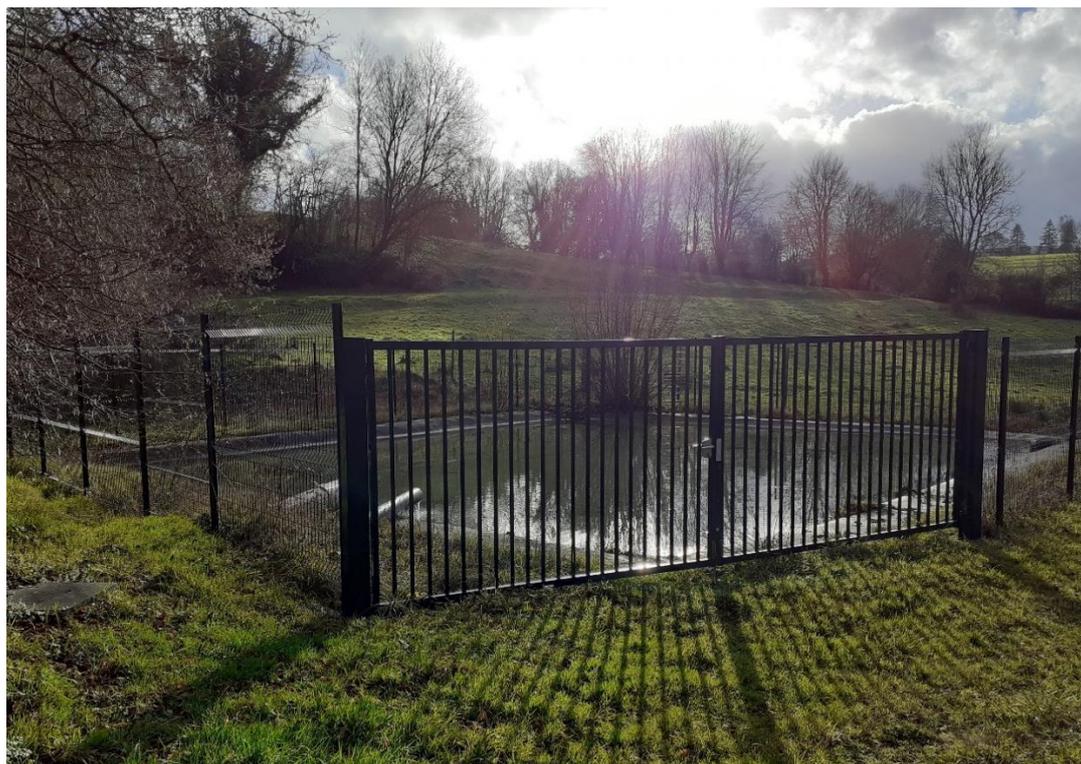
- le trop-plein de la bache de reprise rejoint, avec les eaux de lavage des filtres, une lagune située légèrement en contrebas (Figure 2-8) ; celle-ci ne débordait pas lors de la visite effectuée par CPGF-HORIZON en décembre 2020.

**Figure 2-8 : Vue sur la lagune en aval de la station
(CPGF-HORIZON, photographie de la visite du 15 décembre 2020)**

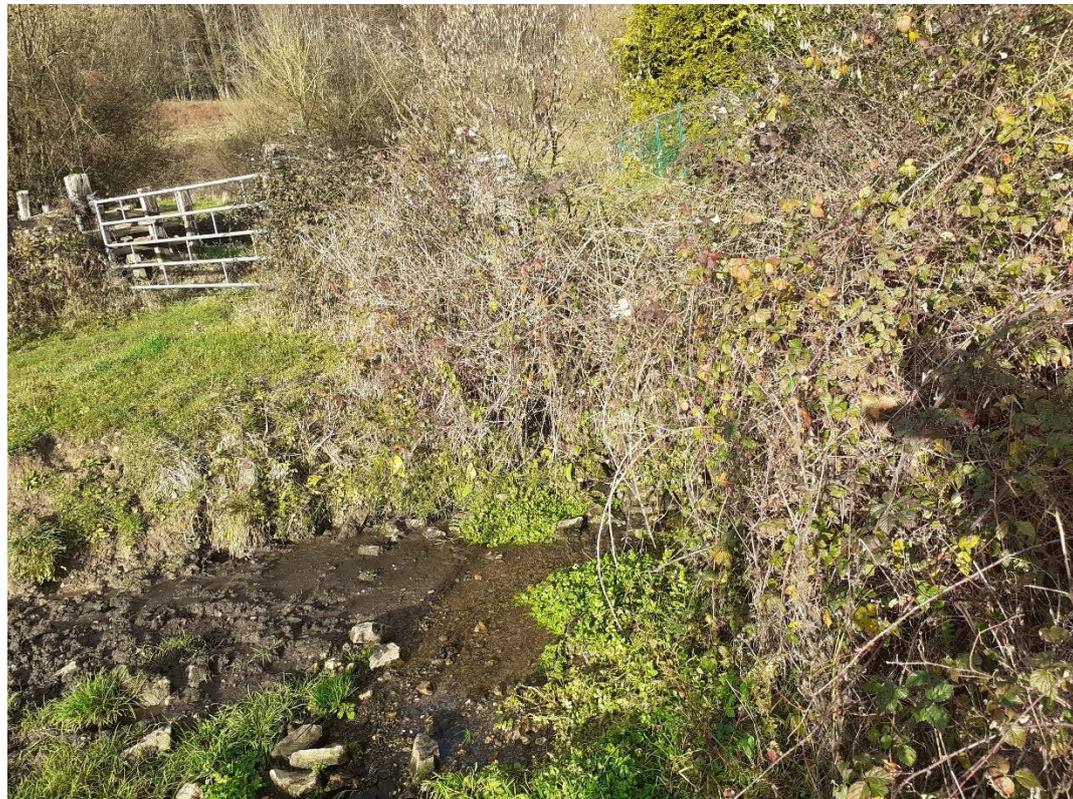
- **Trop-pleins** :
 - le trop-plein de la bache de captage se déverse dans le ruisseau de la Roulandière ; ce dernier n'était pas en fonctionnement lors de la visite de CPGF- HORIZON en décembre 2020 et le ruisseau de la Roulandière ne s'écoulait quasiment pas à proximité du captage, un engorgement est visible en Figure 2-9 en sortie du trop-plein ;

**Figure 2-9 : Vue sur le début du ruisseau de la Roulandière
(CPGF-HORIZON, photographie de la visite du 15 décembre 2020)**

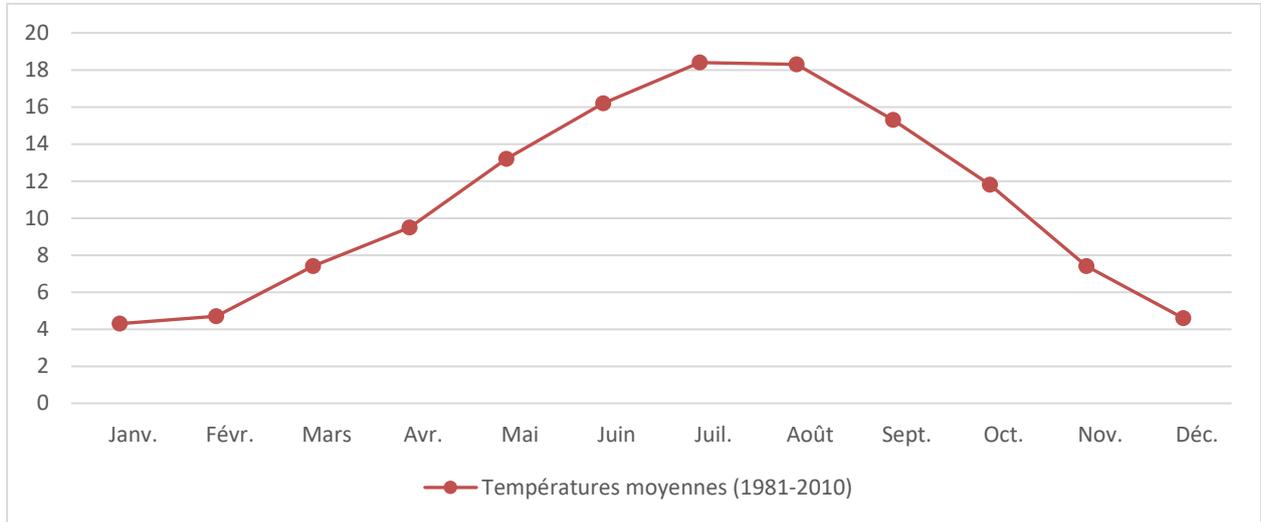
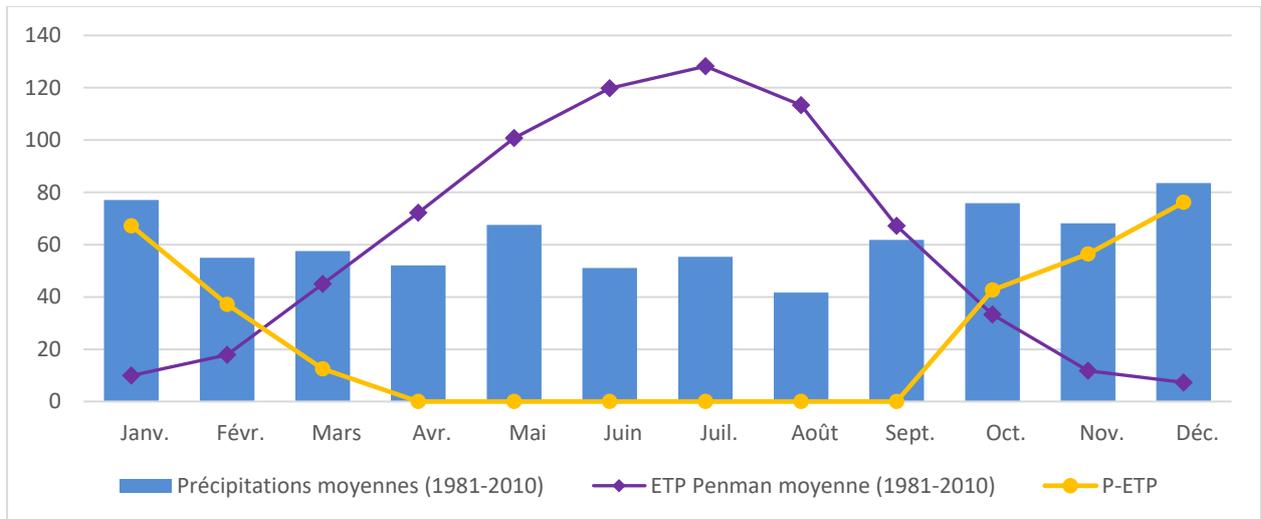
Le climat est de type océanique tempéré, avec des moyennes annuelles de températures de l'ordre de 10,6 °C, une pluviométrie moyenne annuelle de 746 mm, pour des moyennes annuelles de 119 jours de pluie.

L'évapotranspiration potentielle (ETP / Méthode de PENMAN) est en moyenne de 726 mm/an (pour la période 1981-2010), avec un déficit hydrique ($P - ETP < 0$) marqué d'avril à fin août. Les déficits hydriques théoriques mensuels se traduisent au niveau des sols par des déficits hydriques variables d'avril à septembre, en fonction de la réserve en eau facilement utilisable (RFU).

Figure 3-1 : Températures, précipitations et ETP-Penman mensuelles moyennes à la station d'Alençon (Météo France) de 1981 à 2010

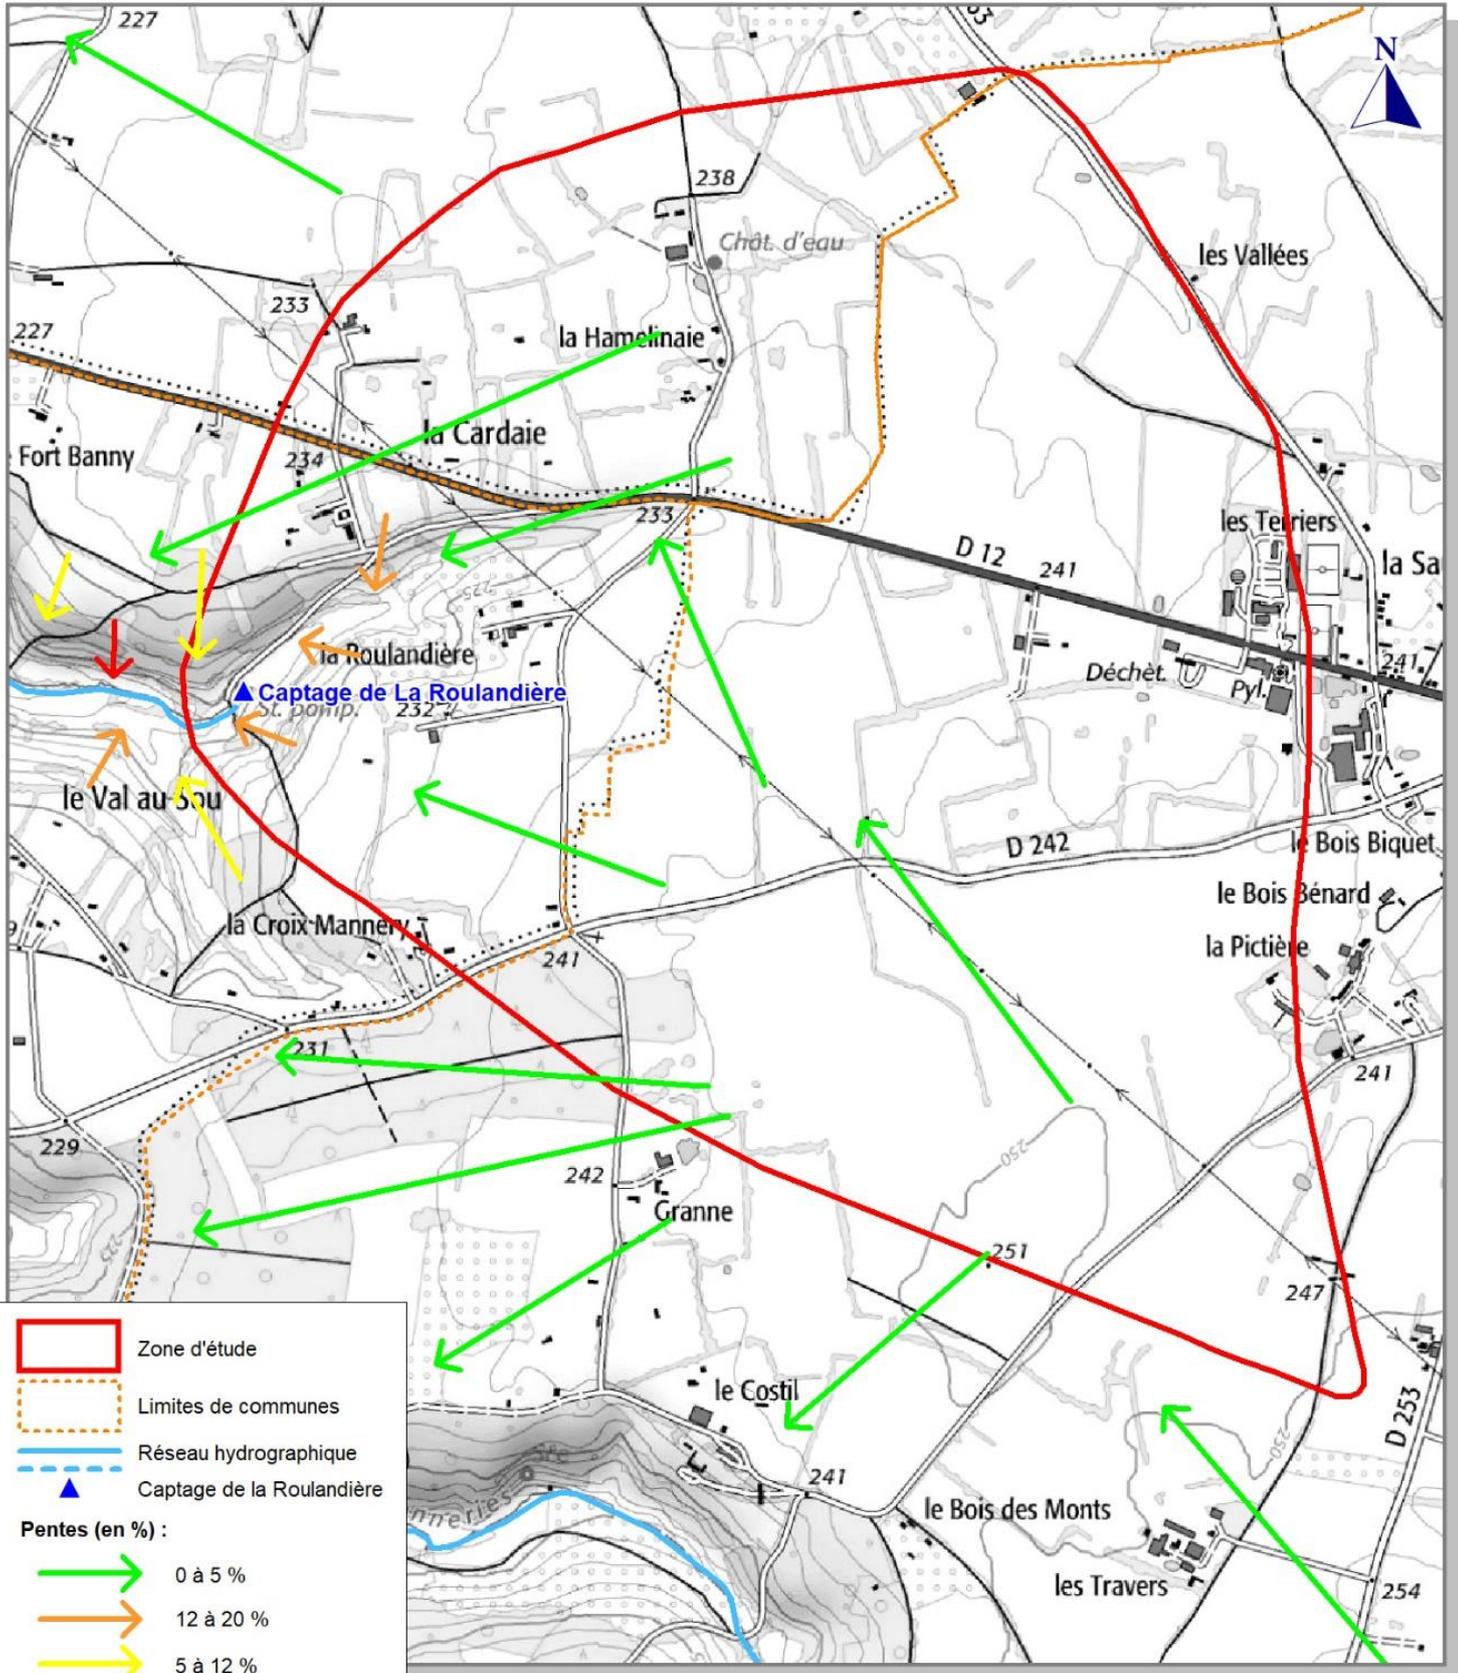
CARTE DES PENTES (mise à jour CPGF-HORIZON 2021)

La carte des pentes, présentée en Figure 3-2, illustre le sens et la valeur des pentes sur le secteur. Les pentes inférieures à 2 % sont mesurées sur le plateau. Celles-ci s'accroissent rapidement aux abords des digitations des talwegs. Les pentes les plus fortes sont observées sur les flancs nord des talwegs (>20 %). Les pentes moyennes des versants sont de l'ordre de 8 %.

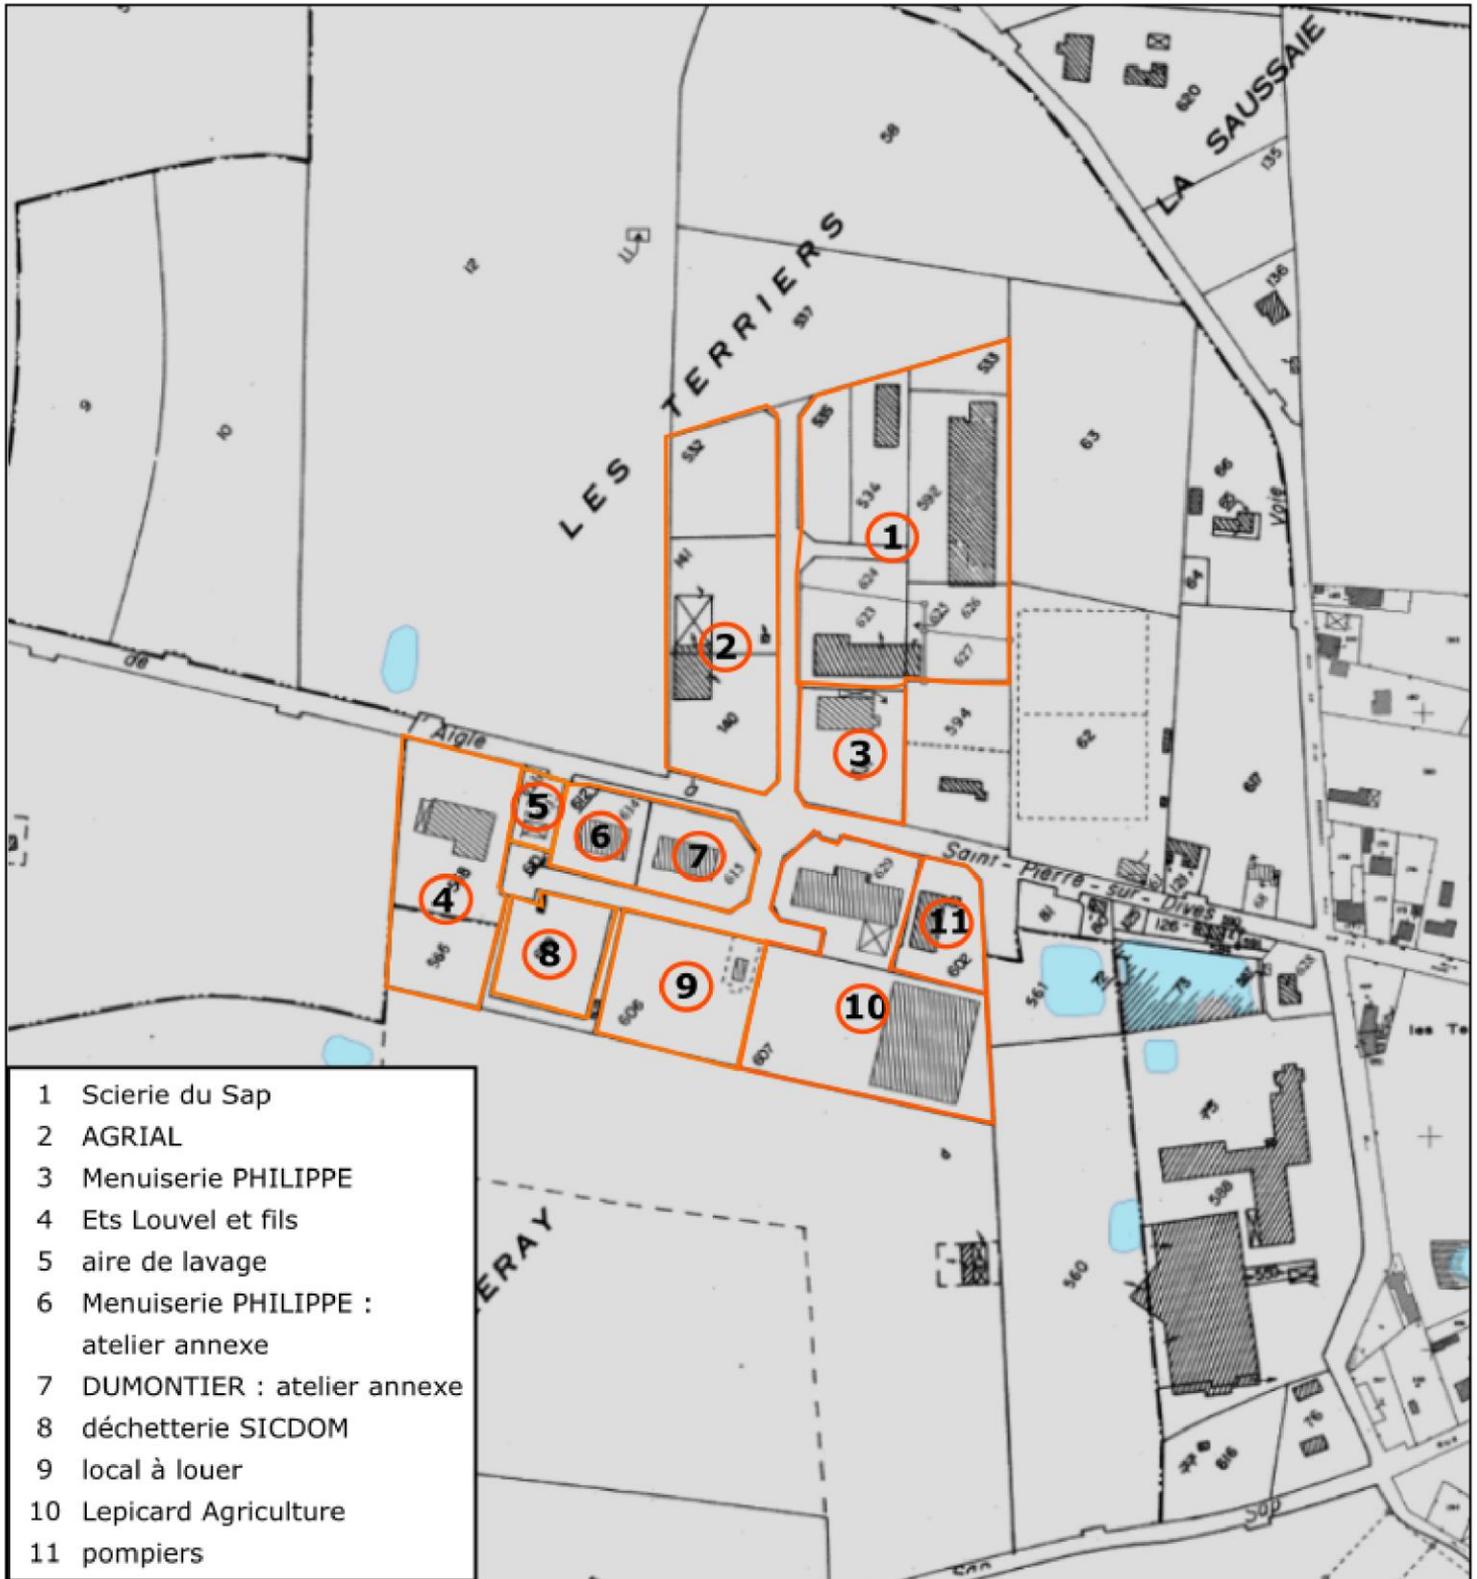
Plan cadastral 2013-2018 (Géoportail)

ZONE D'ACTIVITE DES TERRIERS (Mise à jour par CPGF-HORIZON en 2021)

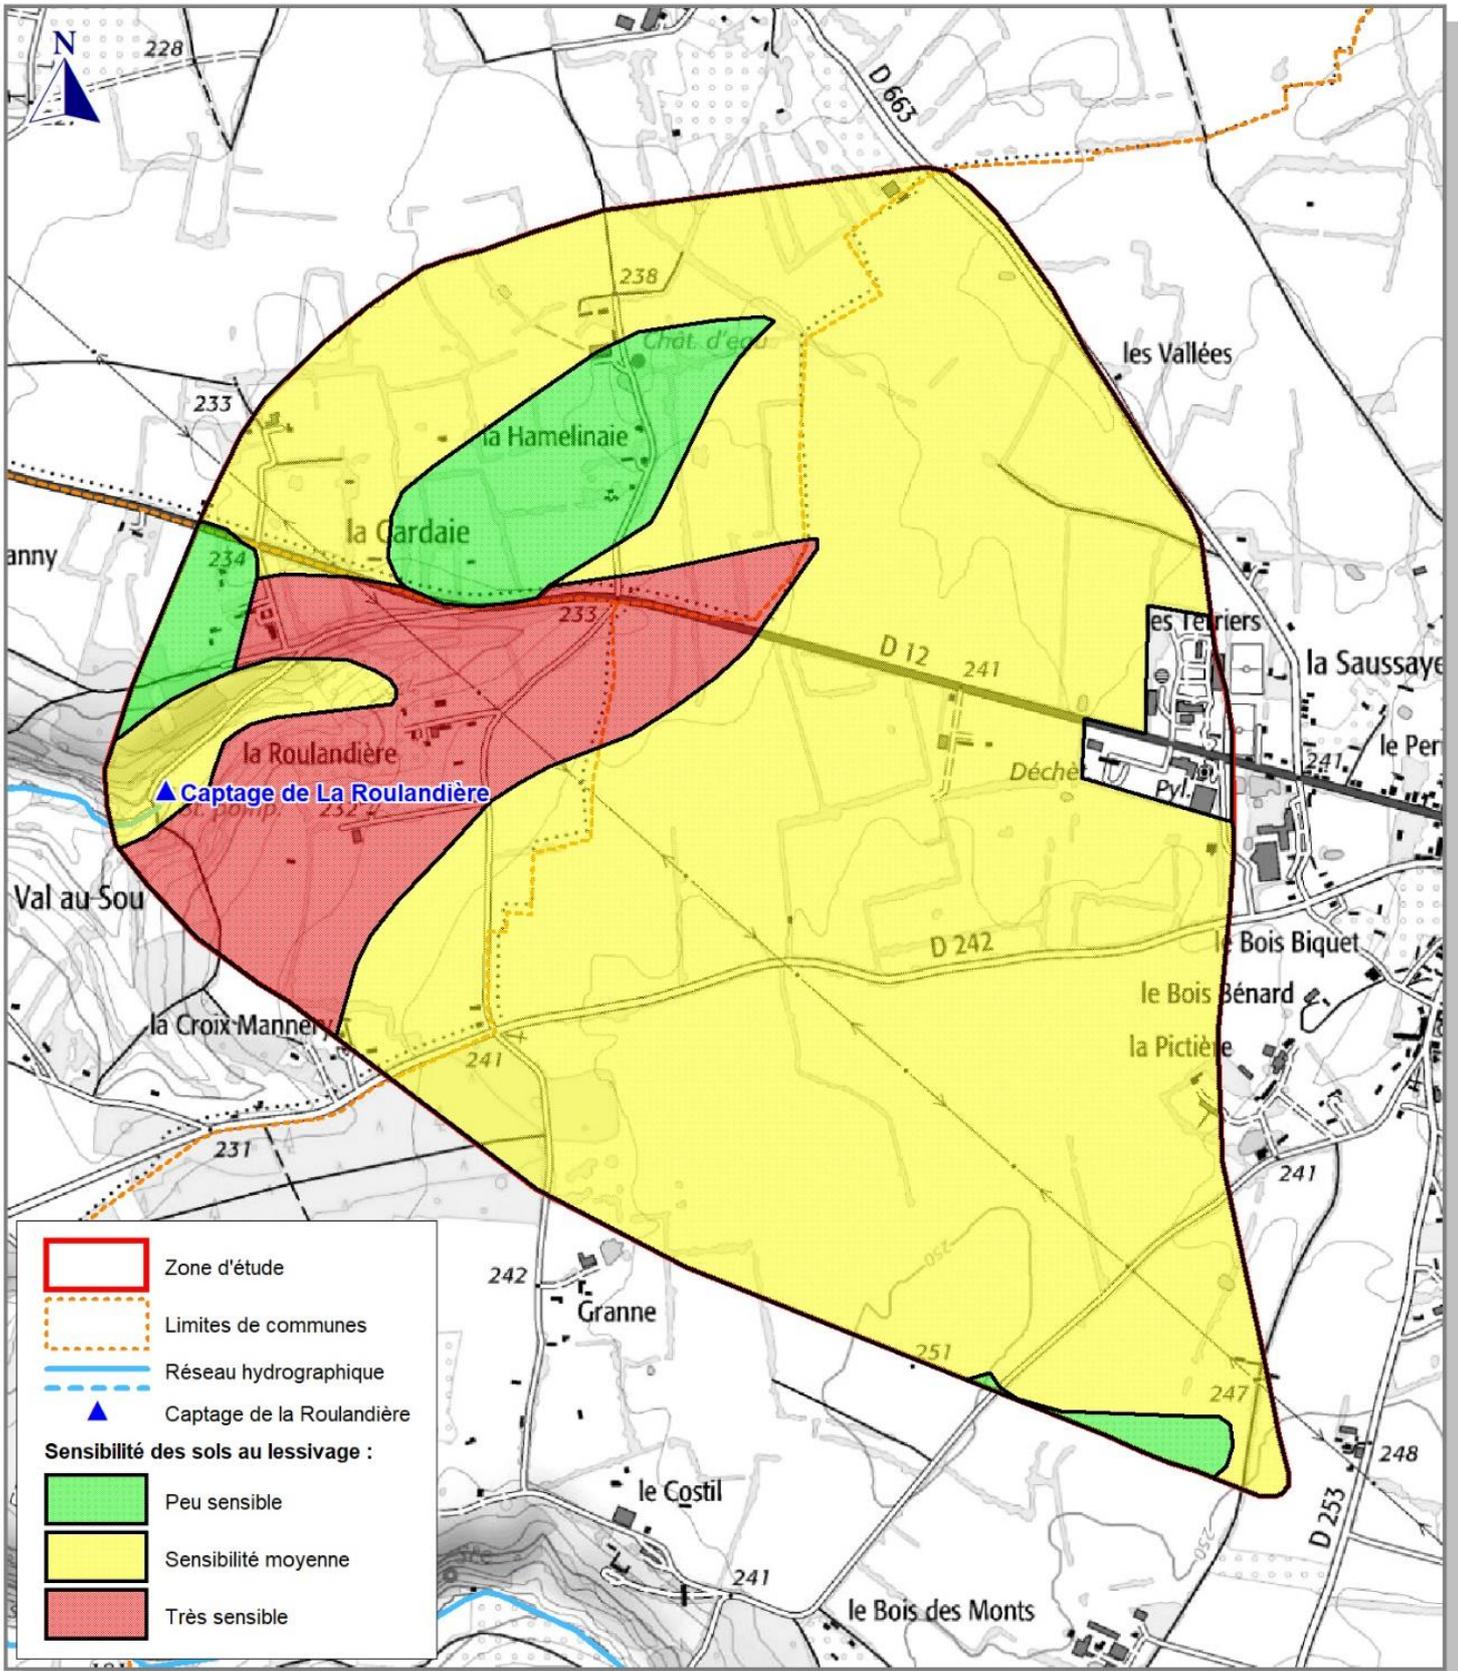
SENSIBILITE DES SOLS AU LESSIVAGE
(Source : HORIZONS, 2002 / Mise à jour par CPGF-HORIZON en

Les indices de battance élevés mesurés, indiquent que le taux d'infiltration est réduit. Cependant, ces sols, développés en majorité sur le plateau, sont labourés et peuvent présenter une sensibilité vis-à-vis du lessivage de produits phytosanitaires ou azotés. Le seuil du labour pour les parcelles exploitées pour la culture de maïs est profond et peut augmenter ce risque.

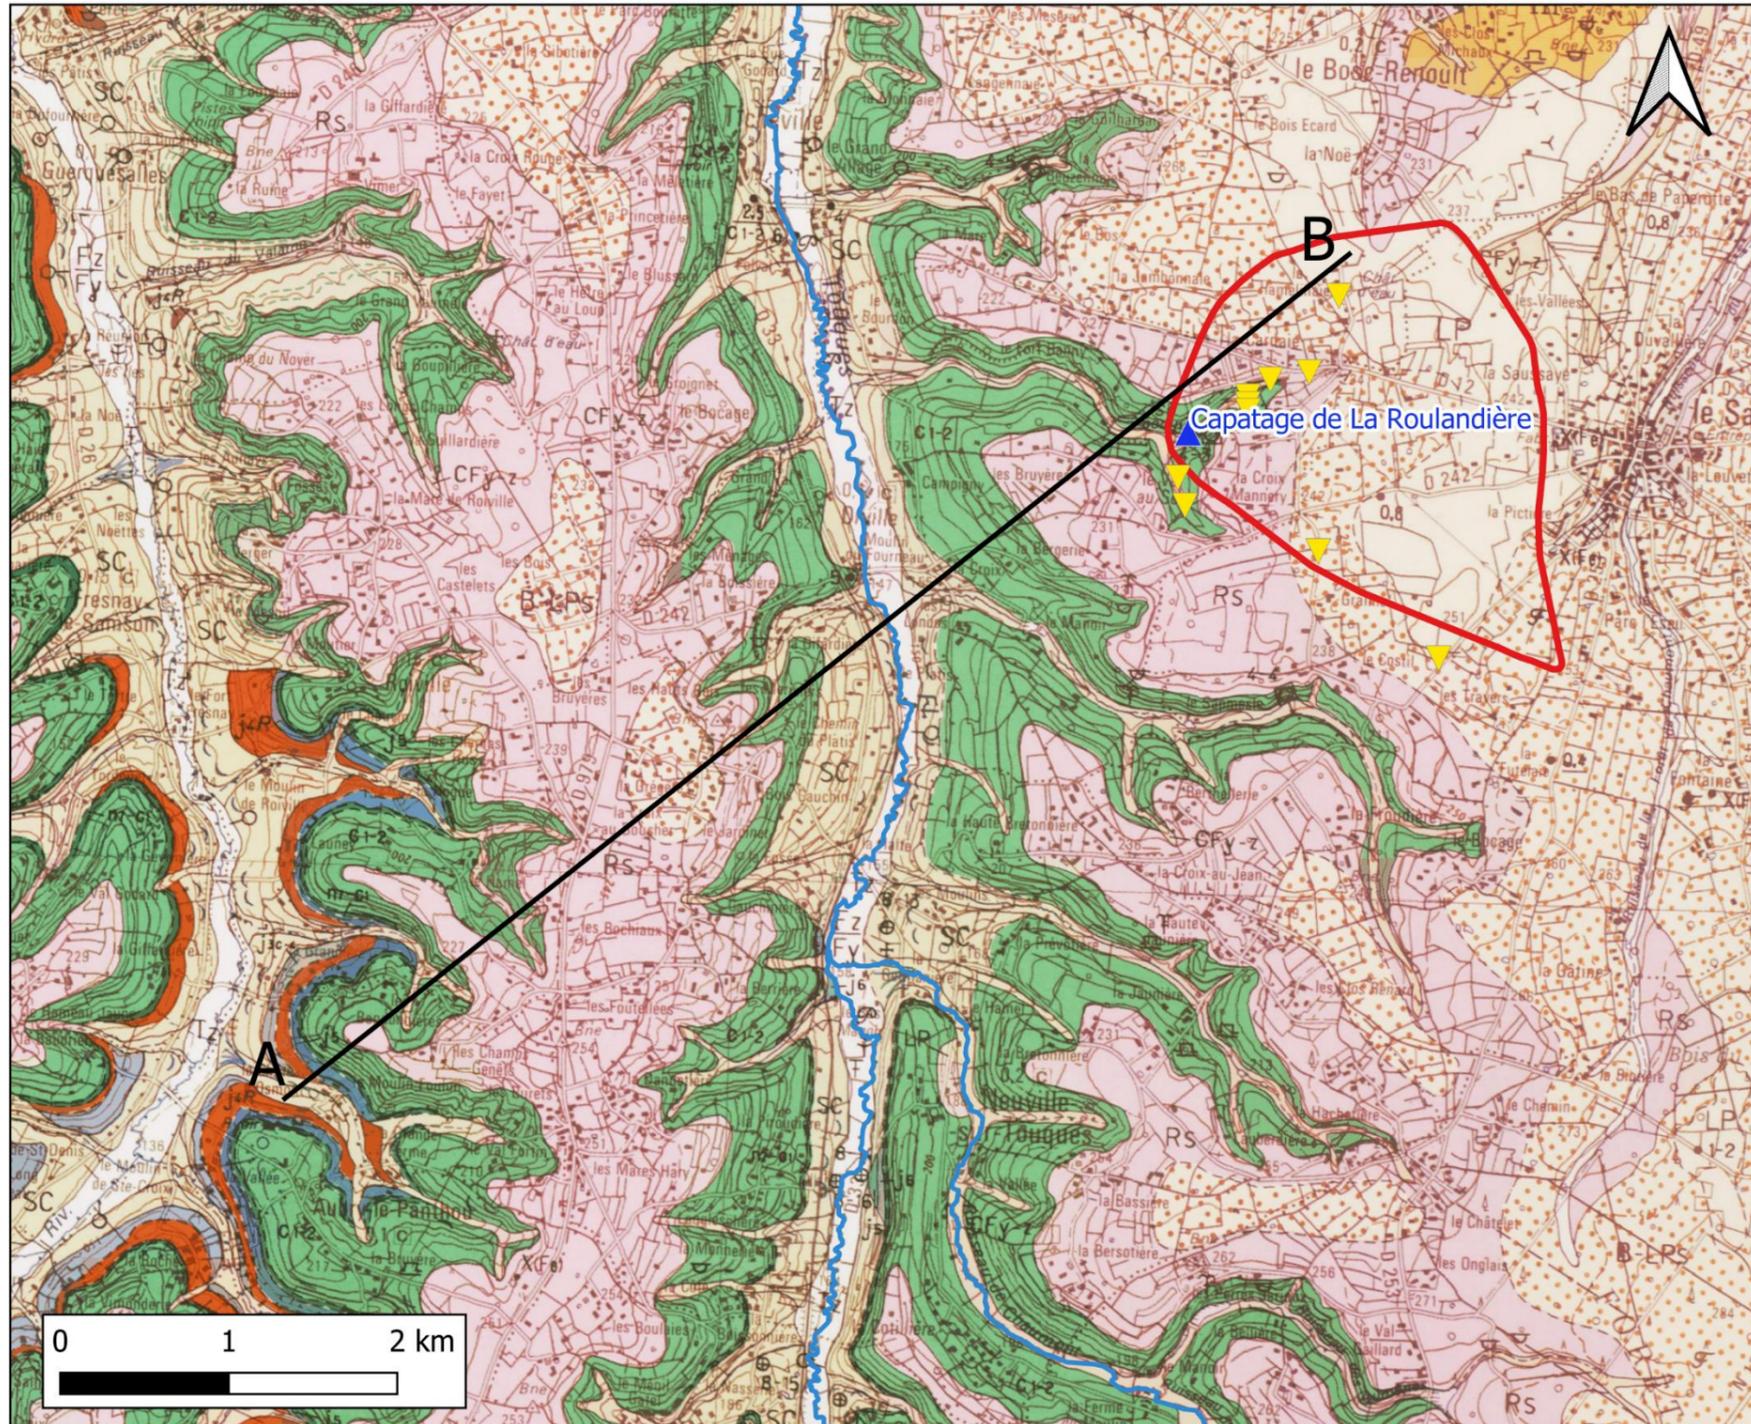
CONTEXTE GEOLOGIQUE (D'après HORIZONS, 2002 / Mise à jour par CPGF-HORIZON, 2021)

En outre, des bétoires, témoins de fracturation dans les formations crayeuses, ont été recensées dans le secteur d'étude. Elles sont également reportées en Figure 3-9.

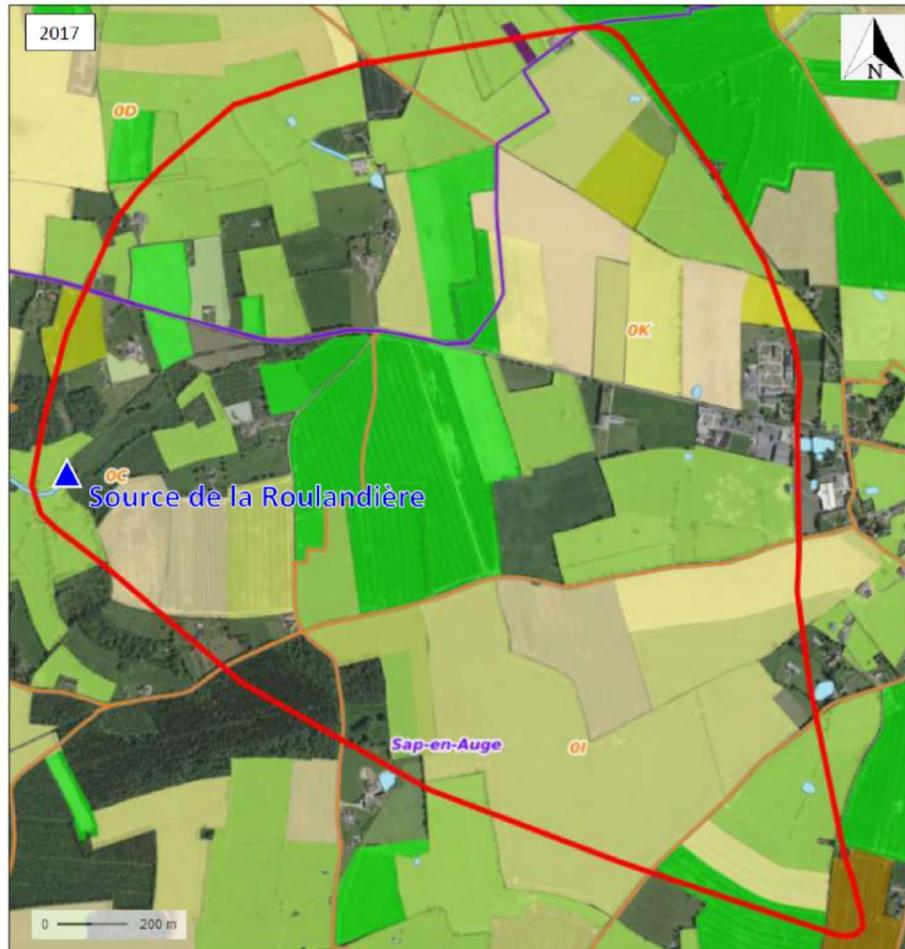
Orthophotographie 2020 et RP de 2017 (Géoportail)

REGISTRES PARCELLAIRES DE 2017, 2018 et 2019 (Mise à jour par CPGF-HORIZON, 2021)

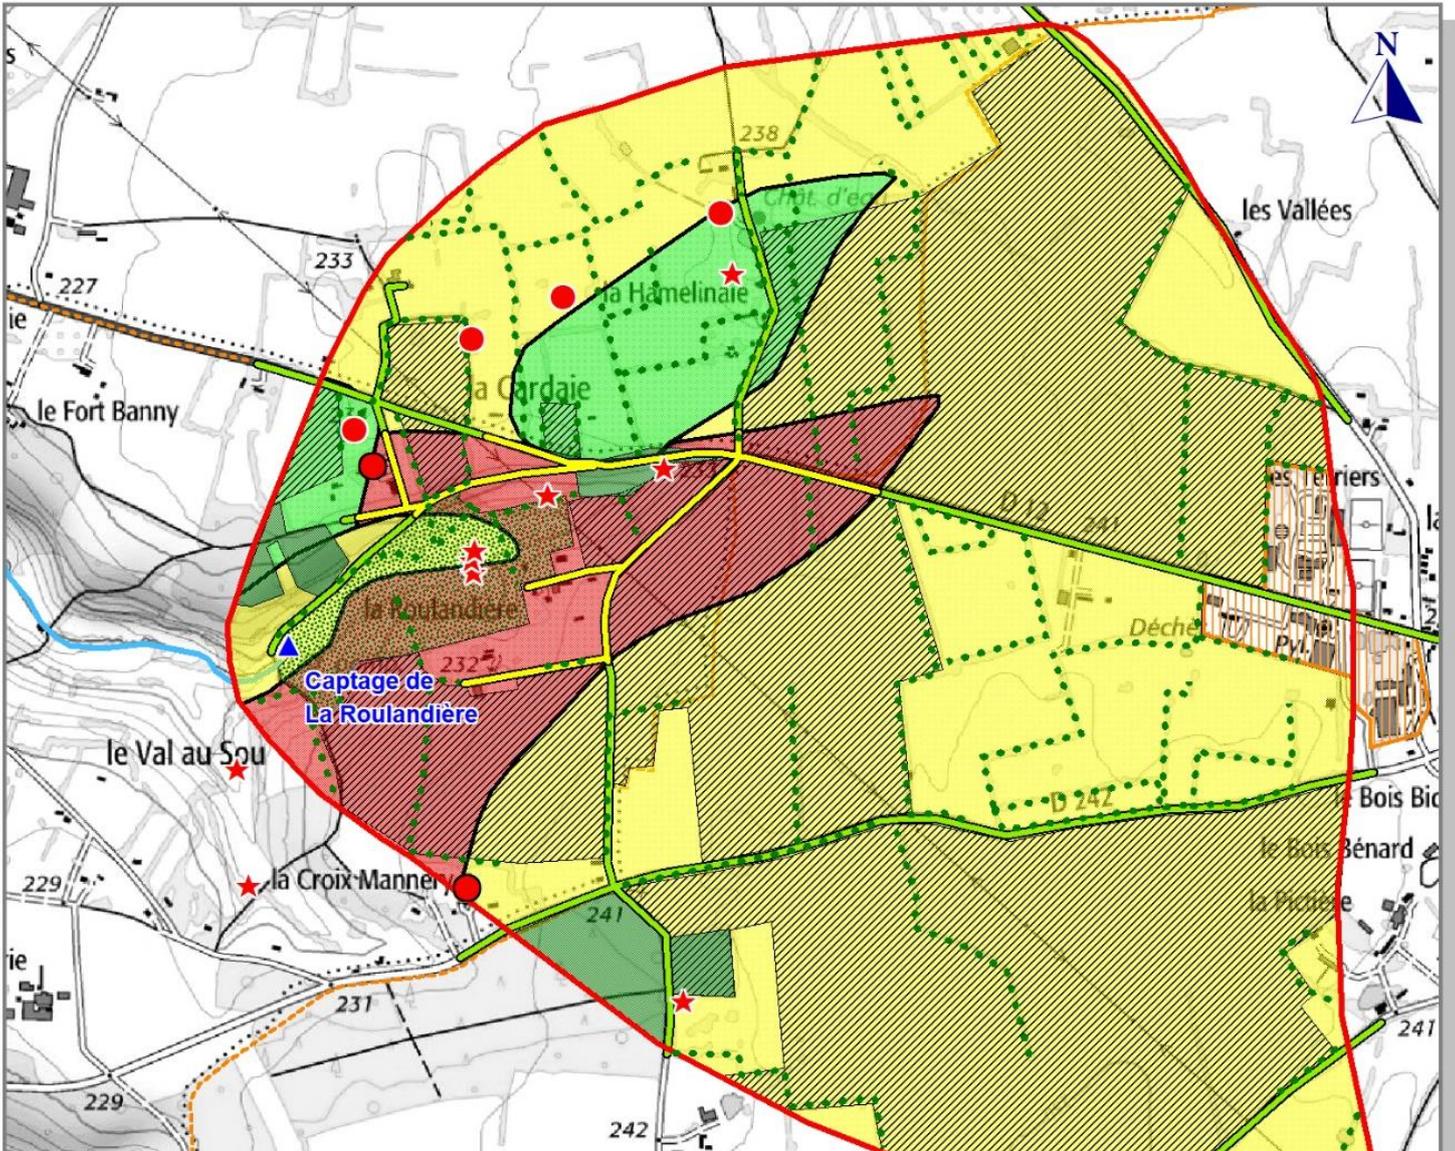
CARTE DE VULNERABILITE
(mise à jour CPGF-HORIZON 2021)

Le recensement de nombreux indices de points d'infiltration rapide sur l'ensemble du périmètre d'étude atteste de la vulnérabilité de l'aquifère pour certaines zones en amont du captage, caractérisé par un taux de turbidité élevé dans l'eau.
