Etude historique, documentaire et de vulnérabilité

Terrain T036p - Grand Blottereau
NANTES (44)

Projet n°211258A

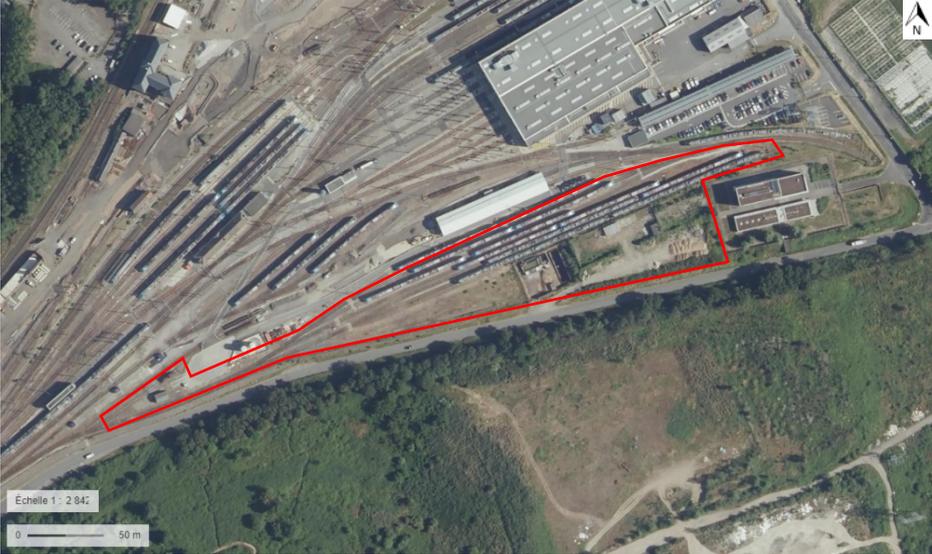
Site d'étude	
Adresse	Chemin du Bas à Nantes (44).
Parcelle cadastrale	Parcelle BN 235
Surface	~ 18 000 m ²
Alt.	~ 5 m NGF
Description	<p>La zone d'étude, délimitée ci-après en rouge, fait partie intégrante du technicentre SNCF. Cette zone comprend des voies de garage de trains, une station de pompage accompagnée de réservoirs, une station d'épuration (STEP) et une zone de stockage de matériaux/déchets.</p>

<p>Echelle 1 : 2 840 0 50 m</p>
Environnement du site	<p>L'environnement du site est essentiellement urbain à usage industriel en partie Nord et Ouest (technicentre SNCF). Au Sud et à l'Est, une friche végétalisée correspondant à l'ancienne décharge de la prairie des Mauves est présente.</p>

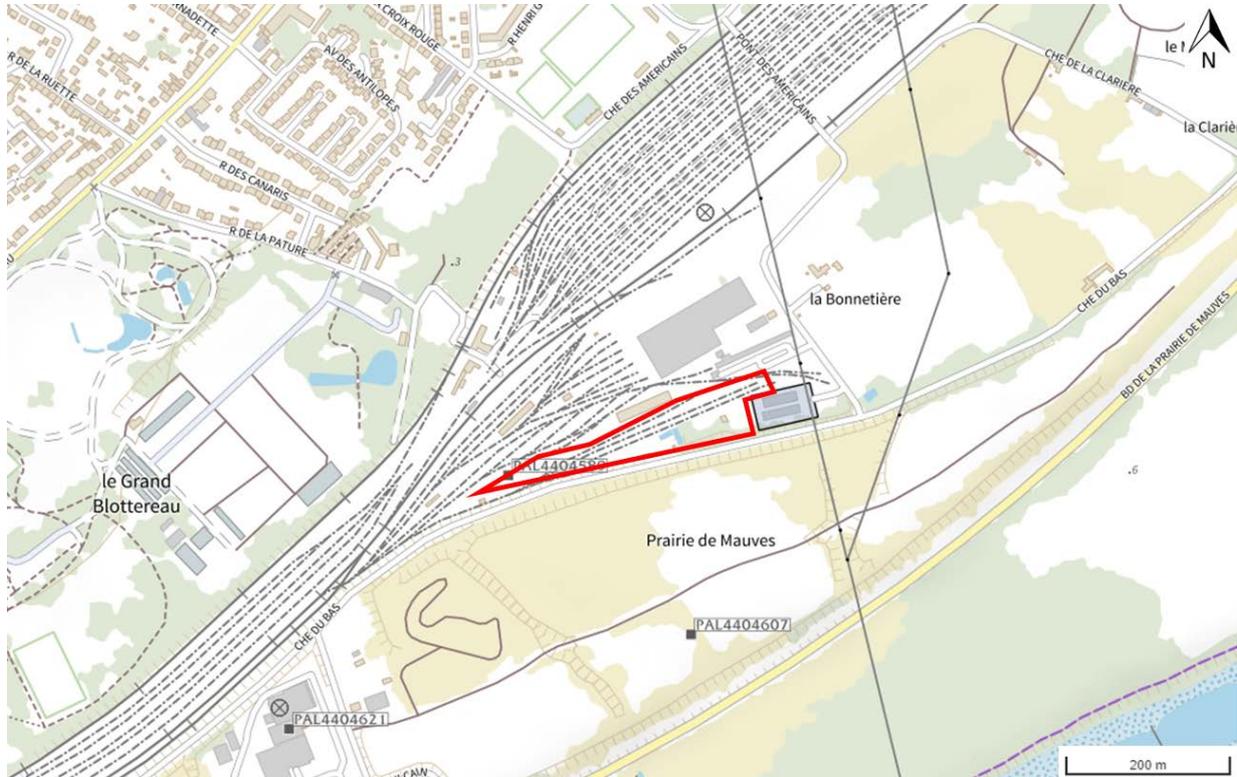
Figure 1 : Sites industriels BASIAS dans un rayon de 300 mètres (Infoterre, 2021)

Un site est référencé BASIAS au droit de la zone d'étude : il s'agit du technicentre SNCF (PAL4404589), et notamment de l'activité de dépôt de gasoil et de distribution active depuis 1947. Néanmoins, cette information n'a pu être confirmée lors de la visite de site.

Dans le périmètre défini, 2 sites BASIAS sont référencés à environ 300 m au Sud et à l'Ouest. Ces sites sont décrits dans le tableau ci-après.

Compte tenu de leur distance et de leur position en aval hydraulique supposé, le risque d'impact de ces activités sur la zone d'étude n'est pas suspecté.

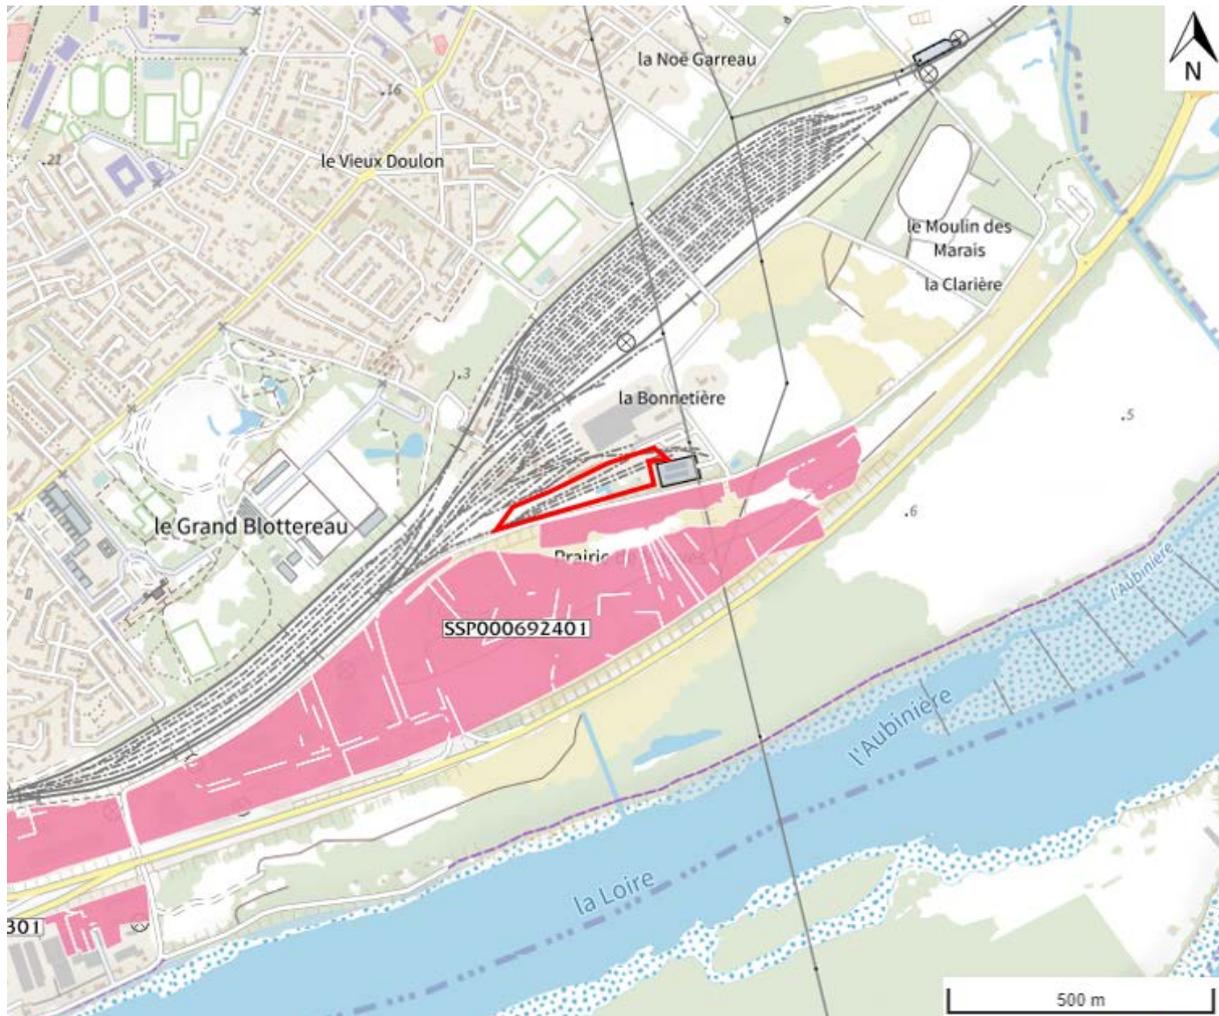
Figure 2 : Sites industriels BASOL dans un rayon de 300 mètres (Infoterre, 2021)

Un site est référencé directement au Sud du site d'étude (ref SSP000692401) : il s'agit de la décharge de la Prairie des Mauves. Ce site est également référencé SIS. Le site a connu deux périodes d'exploitation, 1963-1967 et 1971-1987.

Aucun élément quant à la nature des polluants observés n'est précisé. Le site a été réaménagé. La rue de l'Etier est concernée par des restrictions d'usage. Compte tenu de sa position en aval hydraulique supposé en contrebas, l'impact potentiel de ce site sur la qualité des milieux de la zone d'étude n'est pas suspecté.

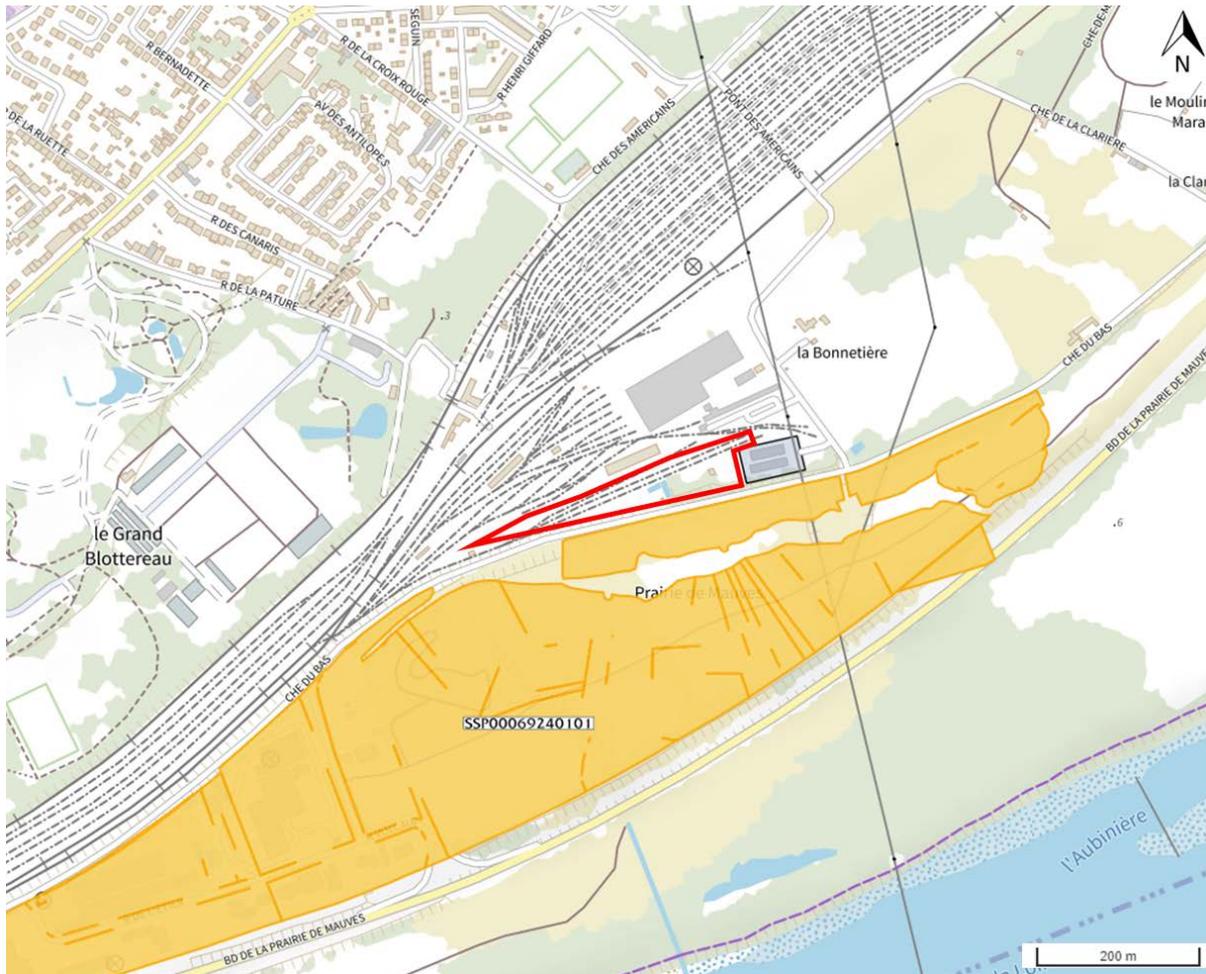
Figure 3 : Secteur d'Information sur les Sols (SIS) dans un rayon de 300 mètres (Infoterre, 2021)

Aucun SIS n'est référencé au droit de la zone d'étude. Un site est référencé directement au Sud du site d'étude (ref SSP000692401) : il s'agit de la décharge de la Prairie des Mauves également référencé BASOL. Comme indiqué au paragraphe précédent, le site a été réaménagé et la rue de l'Etier fait l'objet de restrictions d'usage.

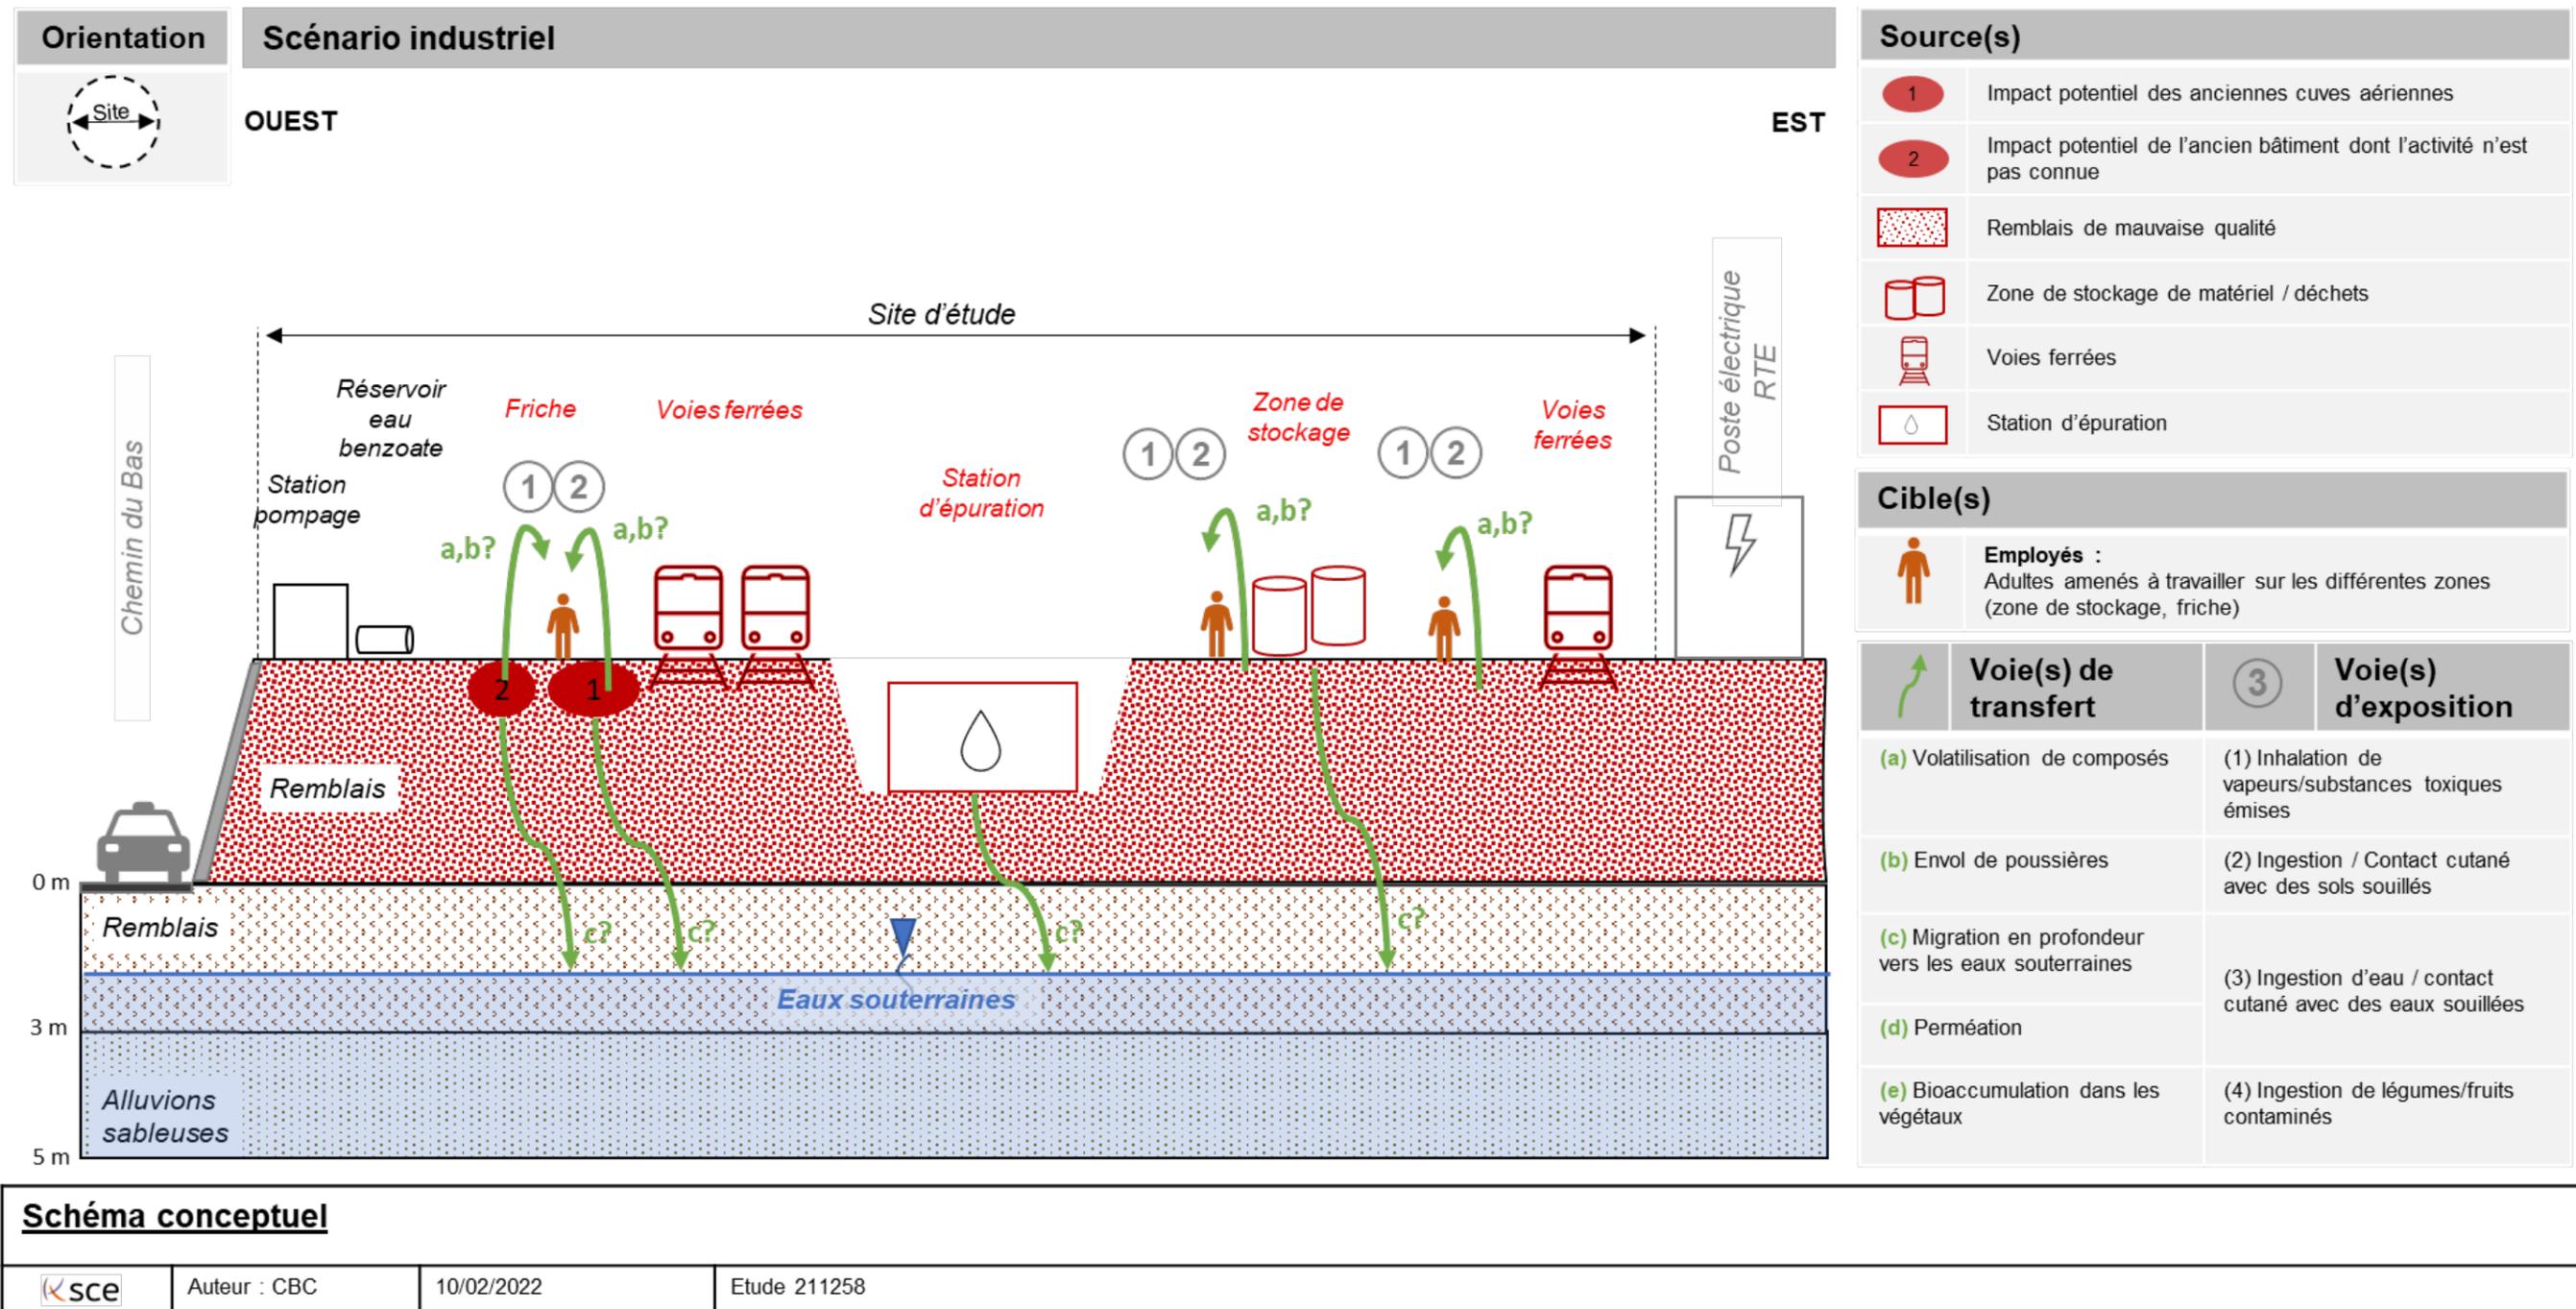
Figure 5 : Schéma conceptuel de l'état actuel du site

La qualité des terrains superficiels n'est pas connue et seule la pointe Ouest du site semble être recouverte par un revêtement minéral. La voie d'exposition par ingestion/contact est ainsi identifiée pour les usagers qui sont présents ponctuellement sur le site.

Le schéma conceptuel de l'état actuel du site est présenté ci-après.

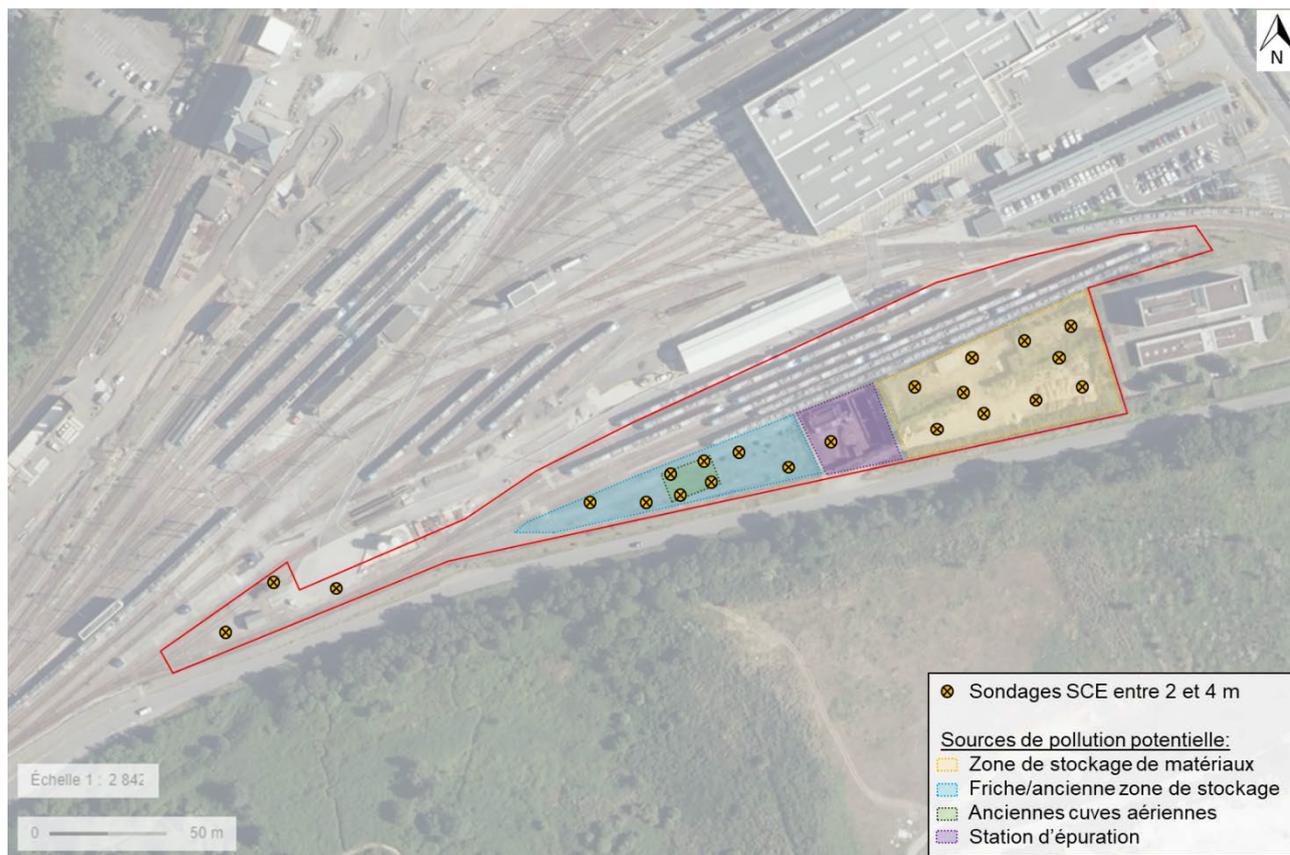
Figure 6 : Implantation prévisionnelle des sondages

Nota : nous n'avons volontairement pas intégré les voies ferrées dans les zones investiguées compte tenu des difficultés d'accès (voies circulées) et de la présence de ballaste qui contraignent la réalisation de forages.

La figure suivante présente l'implantation prévisionnelle des sondages.

Nous préconisons, préalablement à la réalisation des investigations, la réalisation d'une visite détaillée du site afin de préciser la localisation des sources potentielles de pollution identifiées et d'actualiser le programme d'investigations en fonction des conditions d'accès.

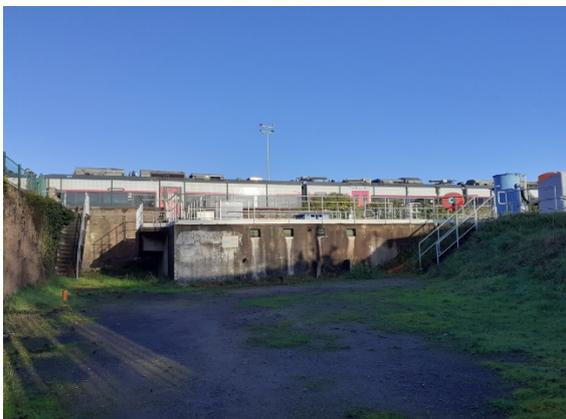
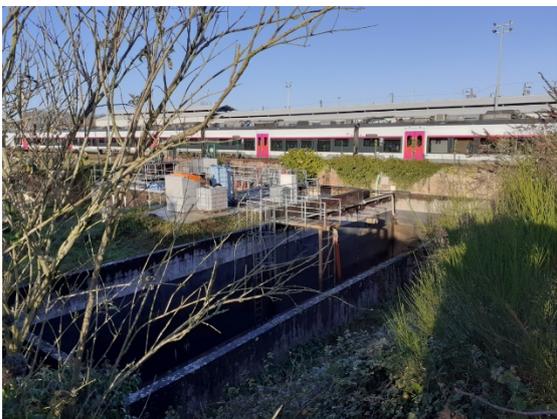
Vue sur la station d'épuration depuis le portail d'accès	Vue sur la station d'épuration depuis le haut du site

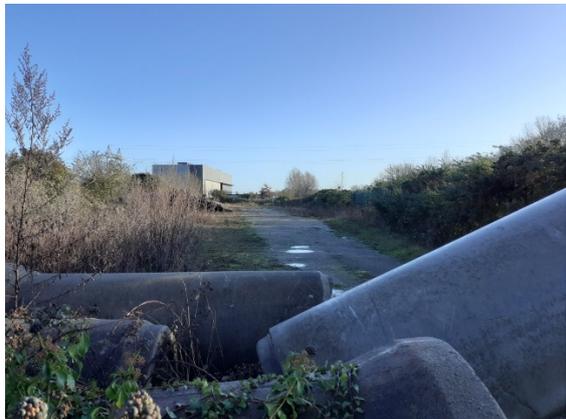
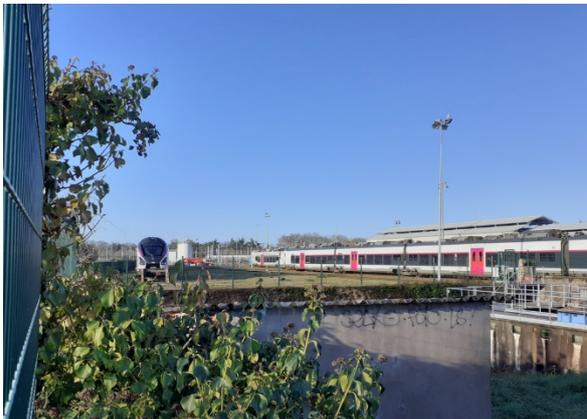
Vue sur l'actuelle zone de stockage depuis le portail d'accès	Vue sur la partie en friche et les voies ferrées depuis le portail d'accès de la zone de stockage

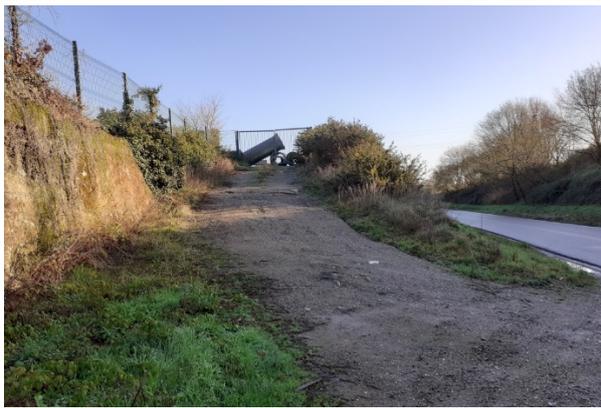
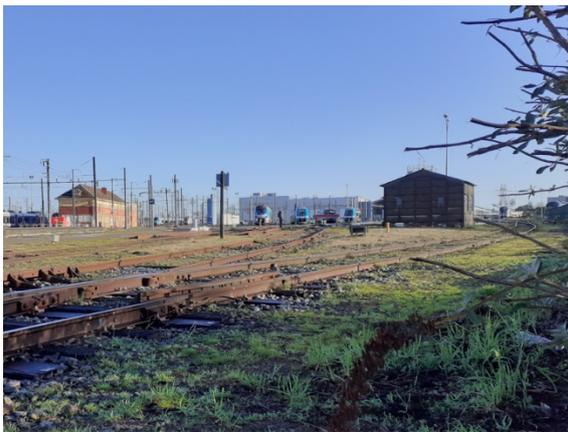
Accès à l'actuelle zone de stockage depuis le Chemin du Bas	Vue sur la pointe Est du site et le bâtiment avec station de pompage
