DOSSIER DE DEMANDE D'AUTORISATION
ENVIRONNEMENTALE UNIQUE

**PROJET DE CREATION D'UNE UNITÉ DE
FABRICATION DE CHARBON ACTIF**

Fichier 3 : Annexes de l'étude d'impact

Rapport n° 230981_v2 du 19 avril 2024

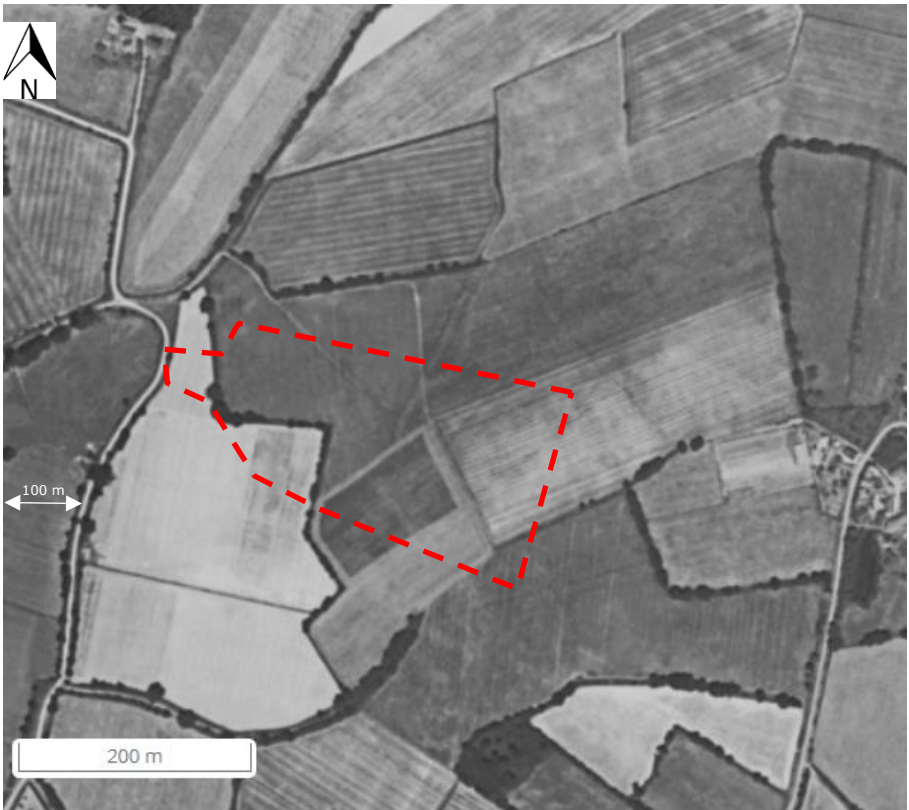
<p>1959 - mission C3636-0411 cliché n°94</p>	<p>La zone d'étude est occupée par des parcelles agricoles ainsi que des espaces arborés (photographies de 1959 et 1980).</p>	<p>En 1959, l'environnement de la zone d'étude se caractérise par la présence de champs agricoles au nord et au sud, à l'est et à l'ouest (photographies de 1933 et 1958). On distingue la route de Bonègue à l'ouest du site.</p>

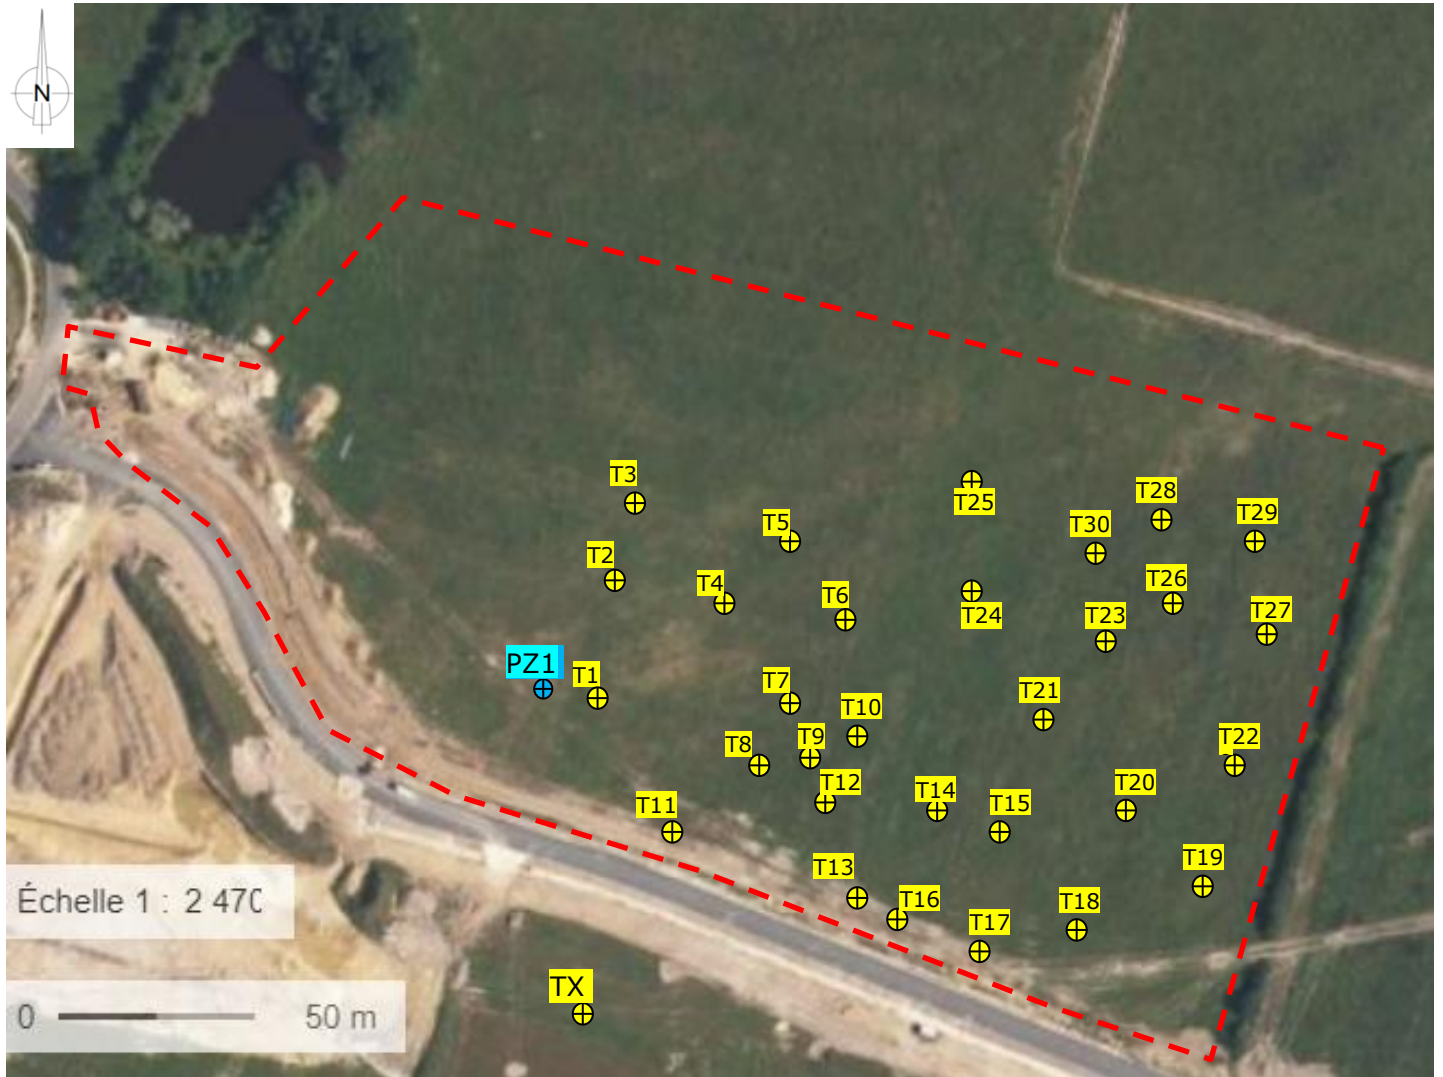
ANNEXE 1 : PLAN DE L'EXISTANT – IMPLANTATION DES SONDAGES

Photographie aérienne de l'existant

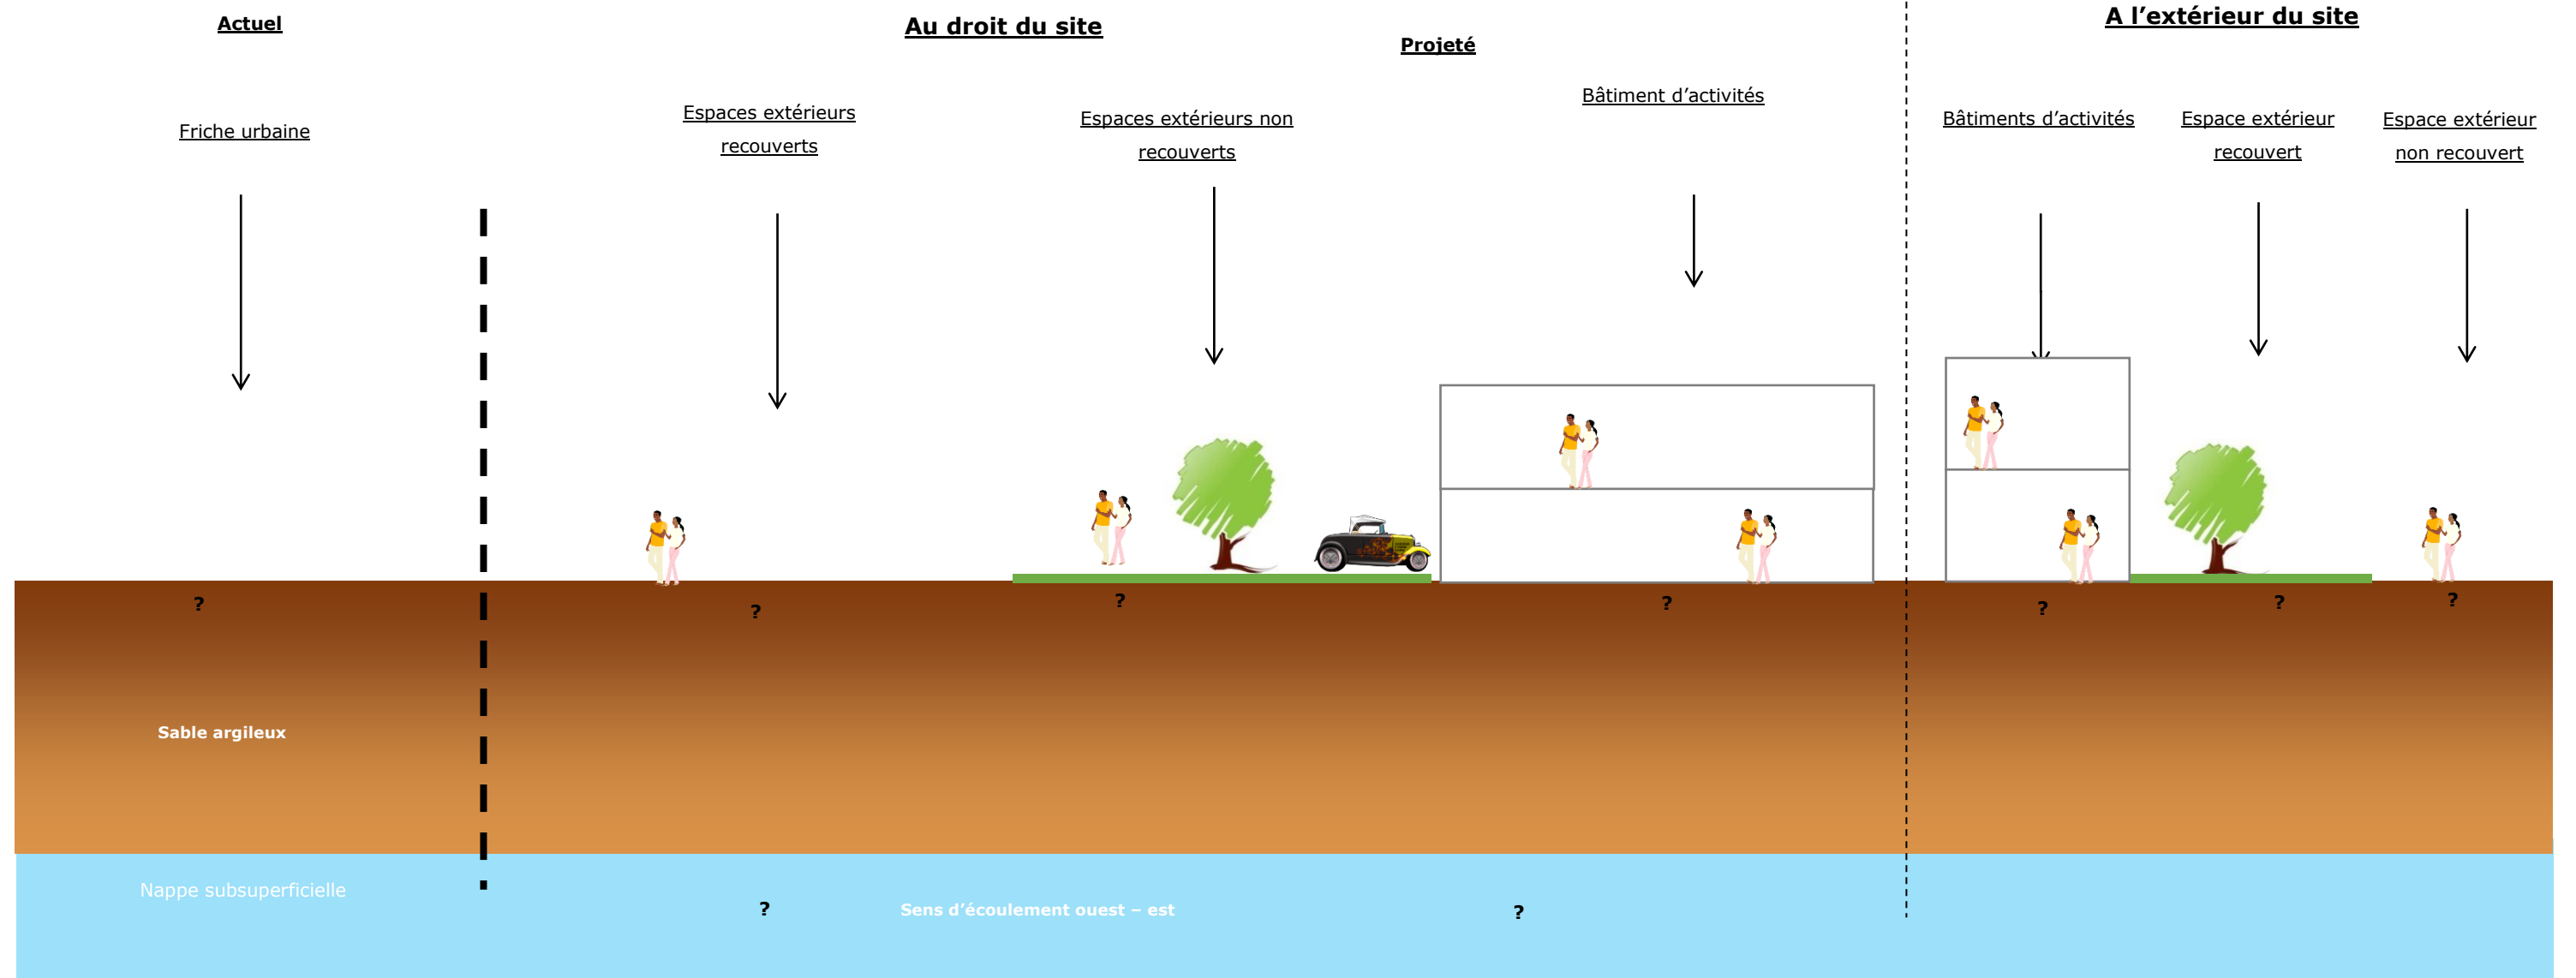
PROJET DE CONSTRUCTION DE BATIMENTS D'ACTIVITES Lieu dit « Les Biens Nord » – VIERZON (18)

- Sources :**
- Substances non-volatiles résiduelles potentielles dans les sols (●) (X non retenu au regard des aménagements)
 - Substances volatiles résiduelles potentielles dans les sols (●) (X non retenu au regard des aménagements)
- Vecteurs :**
- Inhalation de substances volatiles vers l'air ambiant (intérieur et extérieur) (↑) (X non retenu corrélativement à la source)
 - Contact cutanée, ingestion de sol et inhalation de poussières (↑) (X non retenu corrélativement à la source)
- Cibles :**
- Adultes travailleurs et résidents amenés à fréquenter les aménagements actuels et futurs (👤)
 - Enfants amenés à fréquenter les aménagements actuels et futurs (👶)

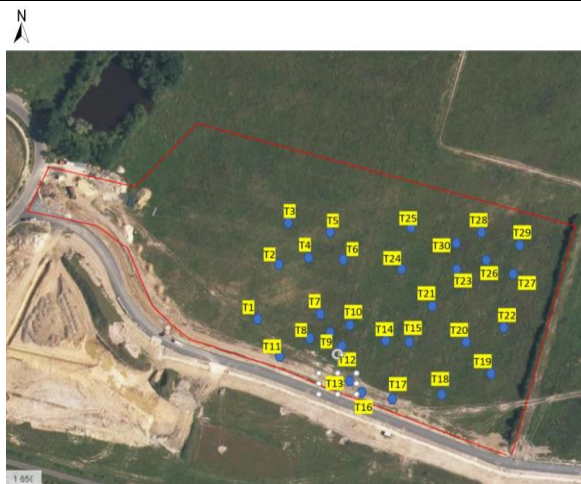
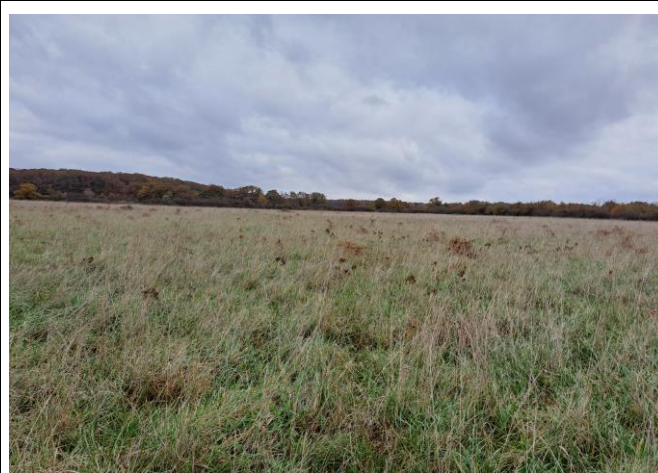
Plan d'implantation du sondage **Photographie de l'implantation du sondage**

Couverture du sol : Terre végétale **Etat / Aspect :** Bon **Rebouchage :** Cutting dans l'ordre de prélèvement
Avant trou : - **Dimension :** - **Gestion cutting :** Rebouchage
Niveau de la nappe dans un ouvrage proche : - **Nom ouvrage :** - **Niveau statique :** - m/sol

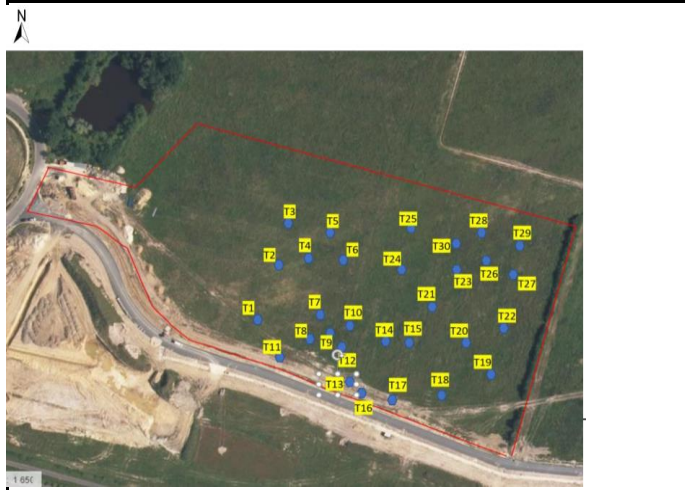
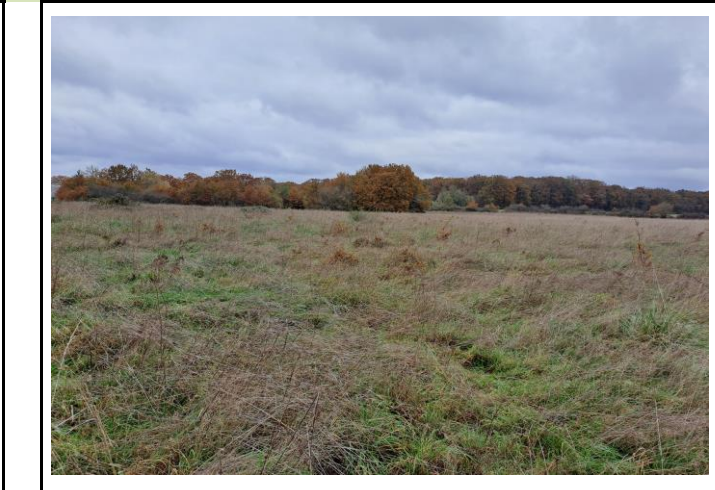
Plan d'implantation du sondage

Couverture du sol : Terre végétale **Etat / Aspect :** Bon **Rebouchage :** Cutting dans l'ordre de prélèvement
Avant trou : - **Dimension :** - **Gestion cutting :** Rebouchage
Niveau de la nappe dans un ouvrage proche : - **Nom ouvrage :** - **Niveau statique :** - m/sol

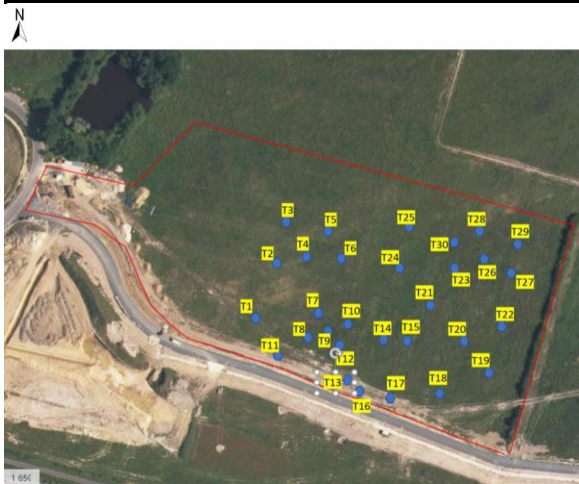
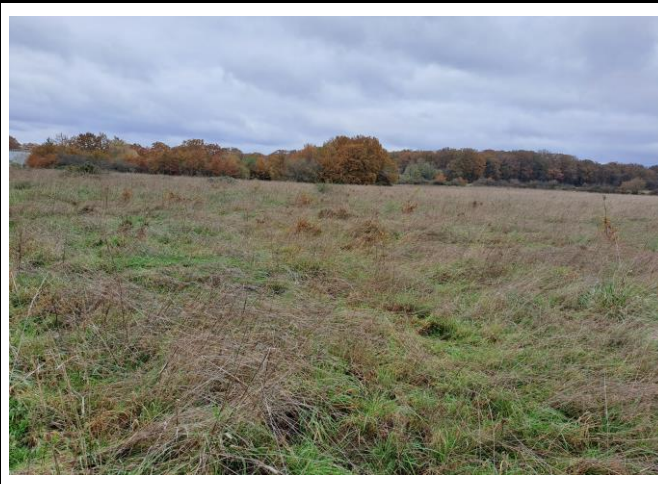
Photographie de l'implantation du sondage

Couverture du sol : Terre végétale **Etat / Aspect :** Bon **Rebouchage :** Cutting dans l'ordre de prélèvement
Avant trou : - **Dimension :** - **Gestion cutting :** Rebouchage
Niveau de la nappe dans un ouvrage proche : - **Nom ouvrage :** - **Niveau statique :** - m/sol

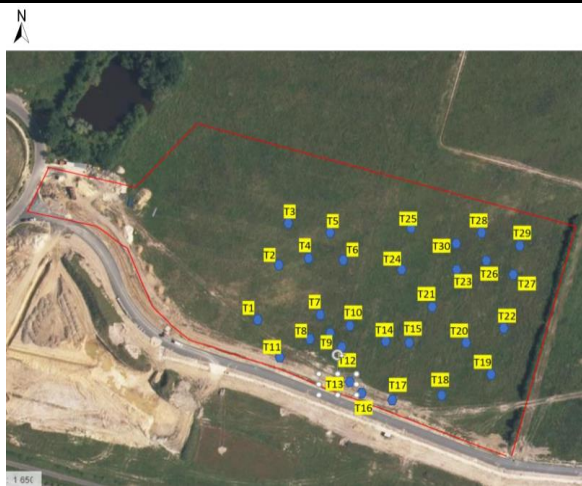
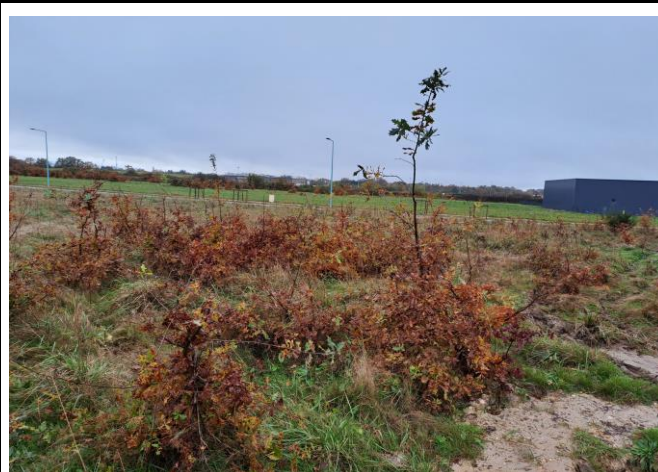
Plan d'implantation du sondage **Photographie de l'implantation du sondage**

Couverture du sol : Terre végétale **Etat / Aspect :** Bon **Rebouchage :** Cutting dans l'ordre de prélèvement
Avant trou : - **Dimension :** - **Gestion cutting :** Rebouchage
Niveau de la nappe dans un ouvrage proche **Nom ouvrage :** - **Niveau statique :** - m/sol

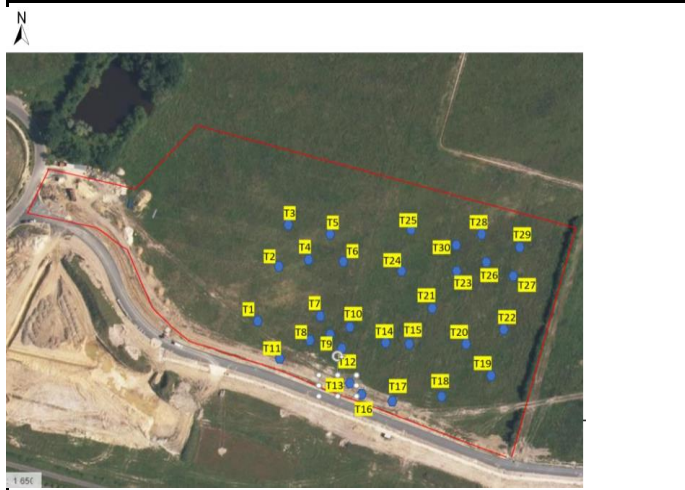
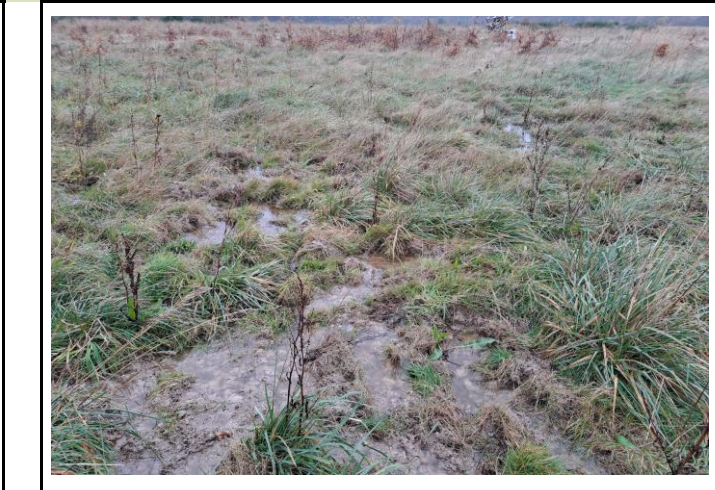
Plan d'implantation du sondage

Couverture du sol : Terre végétale **Etat / Aspect :** Bon **Rebouchage :** Cutting dans l'ordre de prélèvement
Avant trou : - **Dimension :** - **Gestion cutting :** Rebouchage
Niveau de la nappe dans un ouvrage proche : - **Nom ouvrage :** - **Niveau statique :** - m/sol

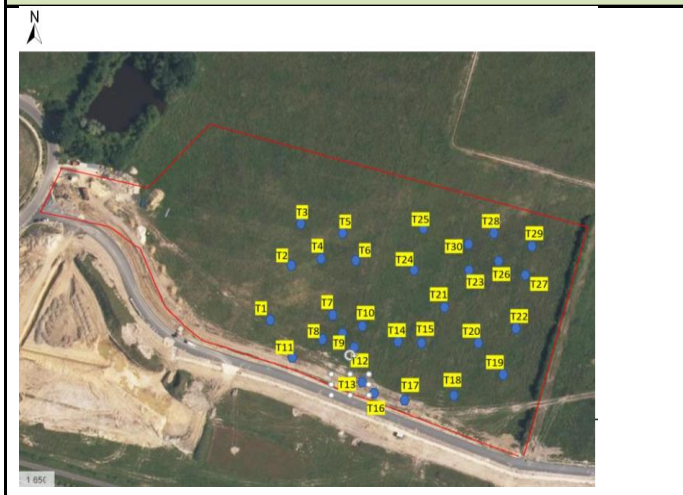
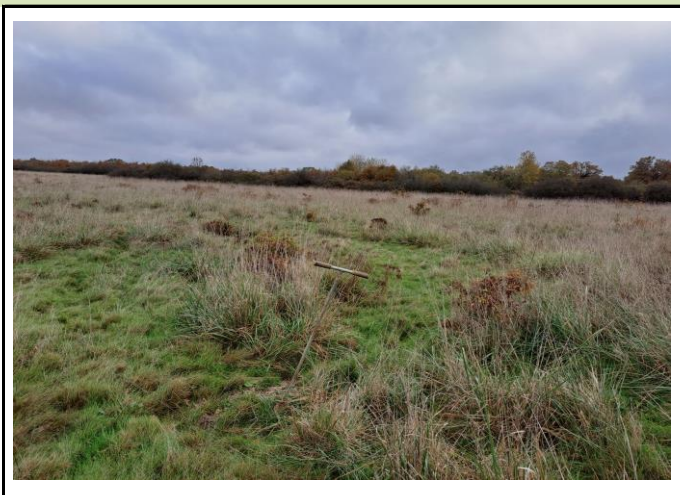
Plan d'implantation du sondage Photographie de l'implantation du sondage

Couverture du sol : Terre végétale **Etat / Aspect :** Bon **Rebouchage :** Cutting dans l'ordre de prélèvement
Avant trou : - **Dimension :** - **Gestion cutting :** Rebouchage
Niveau de la nappe dans un ouvrage proche : - **Nom ouvrage :** - **Niveau statique :** - m/sol

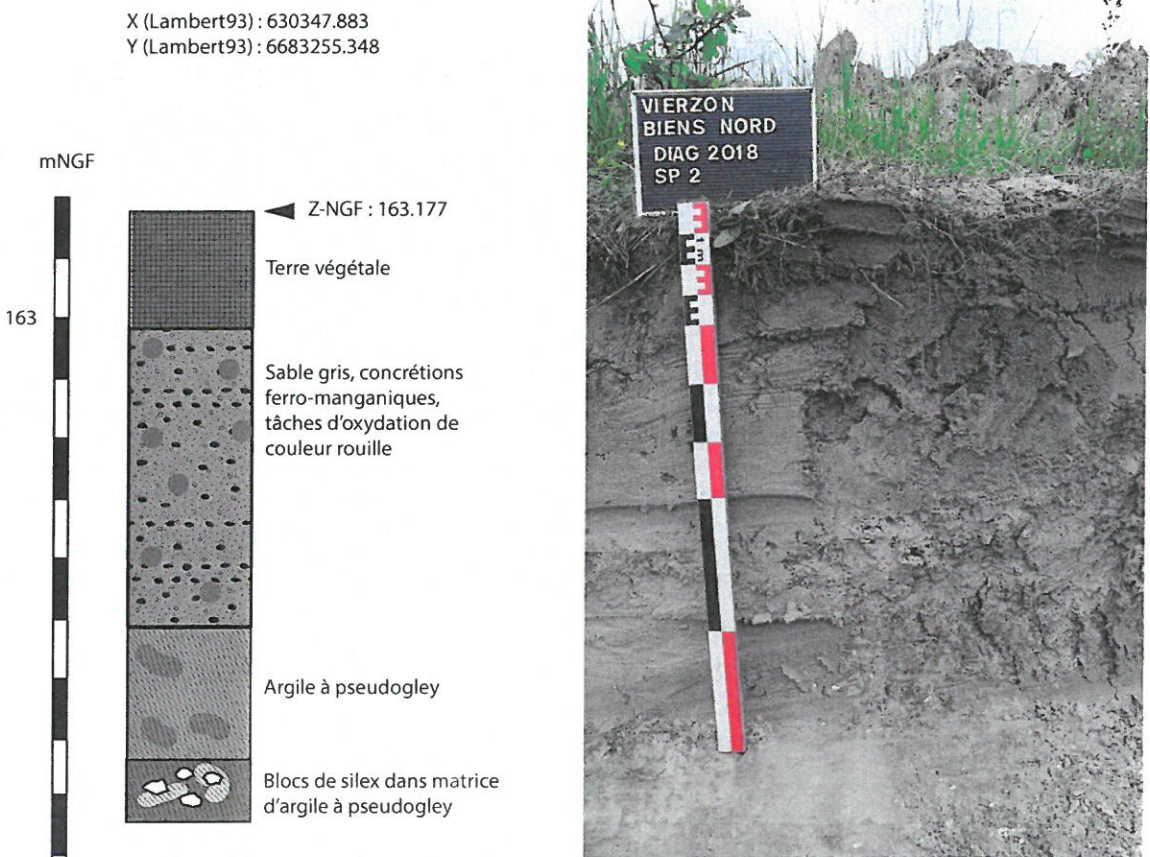
Figure 4 Vierzon (Cher), Biens Nord diagnostic 2018
 Log sondage profond n°2
 Relevé log, photo et DAO : Johannes Musch (Inrap)

Au total 7 sondages profonds ont été effectués dans le but de faire des observations sur le contexte géologique. Ces observations sont présentées ici sous forme de logs (Figure 3 à 9). Les sondages sont implantés sur un axe Nord-Ouest/Sud-Est (dans le sens de la pente générale), et espacés de 25 à 45 m.

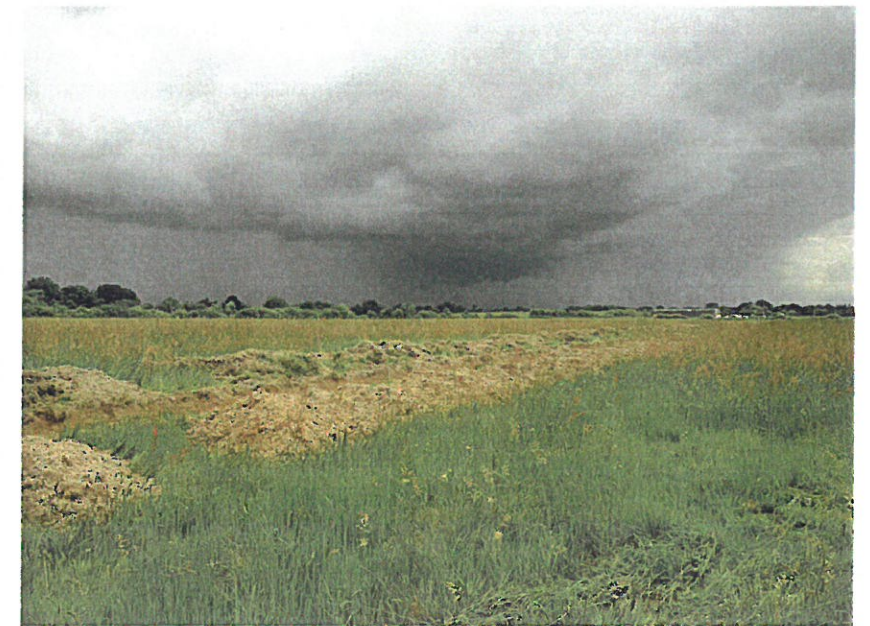
Figure 15 État des conditions de circulation et surtout de la détérioration des sols par le passage de la pelle

Le contexte topographique et la nature des sols associés aux conditions climatiques subies durant la période de réalisation du diagnostic archéologique ont conduit à des modalités d'intervention parfois difficiles. En effet, l'intervention a été conduite entre le 15 mai et le 22 juin 2018, période qui fut sinon très pluvieuse, du moins ponctuée de phases orageuses très intenses à partir du 29 mai (**Figure 14**). Quelques phases très pluvieuses, notamment les 9 et 10 juin, ont définitivement rendu impraticable la partie sud-ouest de l'emprise diagnostiquée comme le montre l'état du terrain sur les figures 18 et 19 (**Figure 15**) et (**Figure 16**).

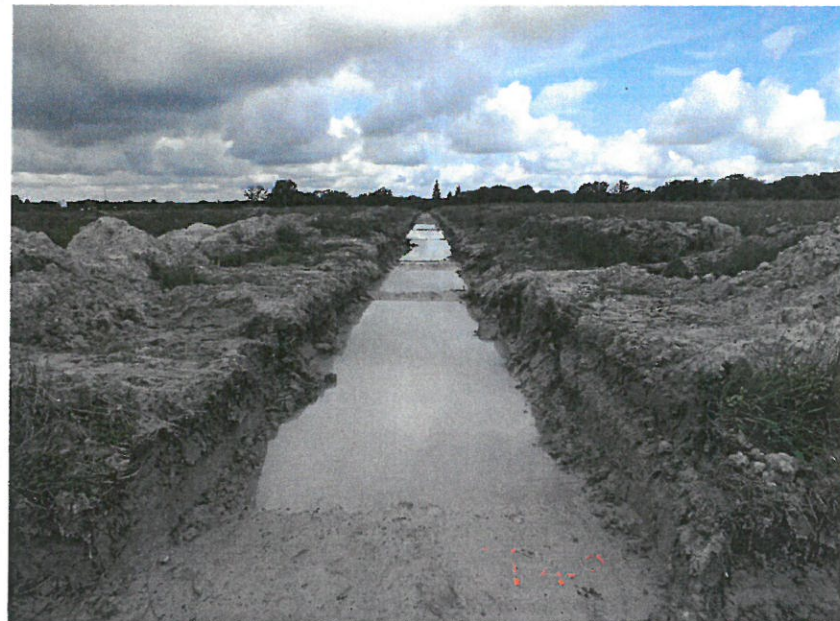
Figure 17 État de la tranchée T48 inondée après les orages des 29 et 30 mai 2018.

De plus, en raison de l'imperméabilité des sols telle qu'elle a été décrite dans la description du contexte géologique (*cf. supra* : 1.2.1 Contexte géologique), les précipitations ont conduit à l'engorgement d'une partie des tranchées réalisées (**Figure 17**).

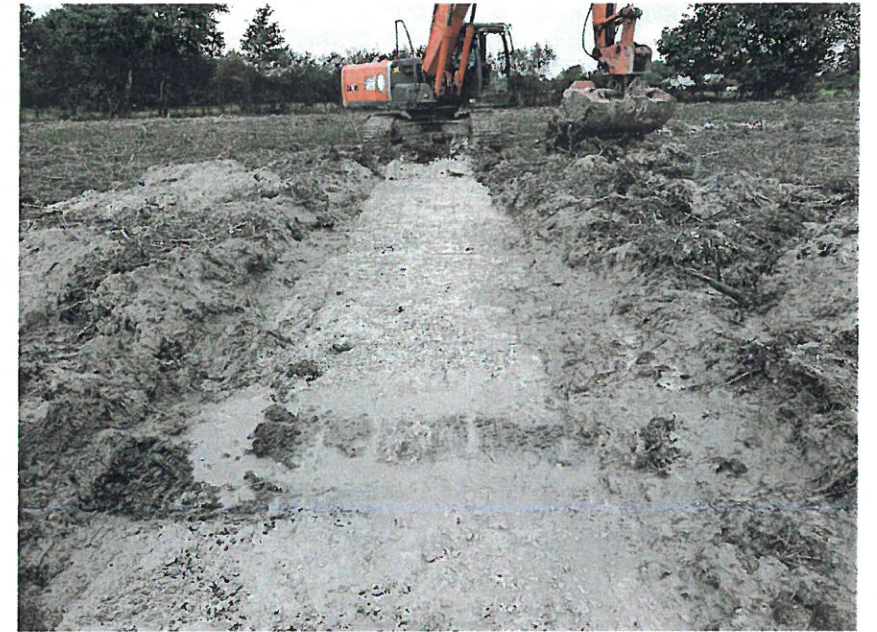
Figure 19 État de la moitié occidentale de la parcelle déboisée qui occupe l'angle sud-est de l'emprise étudiée.

Par ailleurs, la parcelle qui occupe l'angle sud-est de l'emprise était occupée par une petite forêt récente dont la déforestation a été faite durant l'hiver 2017-2018, période qui fut elle aussi très pluvieuse. Le passage des engins de débardage a profondément détérioré certaines zones de cette parcelle, au point d'interdire toute possibilité d'intervention (**Figure 18**). Le reste de la même parcelle était difficilement praticable, l'épaisseur des terrains de surface étant gorgés d'eau comme le montre la figure 22 (**Figure 19**).

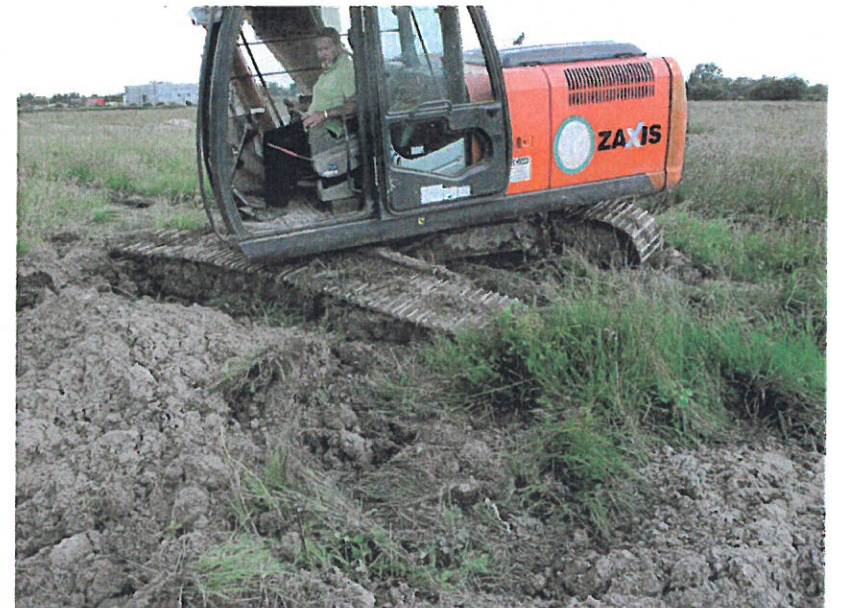
Figure 20 Conditions de terrassement dans la parcelle sud-est de l'emprise. Les sédiments liquéfiés coulent en fond de tranchée. Au premier plan, une fosse d'essouchement.

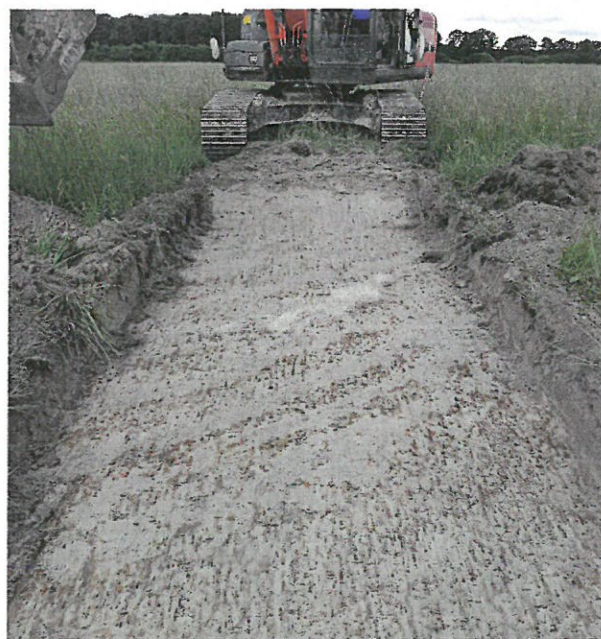
Figure 29 Traces de sous-solage dans la partie nord de la tranchée T35

En dehors des grandes transformations du paysage et de l'organisation du parcellaire de ce secteur de la commune de Vierzon, l'étude de ces photographies fournit une information importante quant à la conservation des sous-sols. En effet, l'endroit se trouve dans un secteur argilo-sableux très humide et impropre à la production céréalière. Pourtant, la révolution agricole, et notamment le labourage mécanique, ont permis une mise en culture intensive des parcelles considérées. Les usines de production de tracteurs qui se trouvaient à Vierzon (La Française puis Case) (Beurion 2007) sont largement responsables de cette révolution technique. Si l'amorce de cette dernière se fait dans les années 1940 et 1950, le point culminant de cette pratique se trouve dans le courant des années 1970 et 1980, marquées par l'arrachage des haies. Depuis, une partie de ces dernières ont repoussé, mais les traces de labours profonds et de sous-solage sont encore nettement visibles en profondeur. Elles entament le substrat argilo-sableux jusqu'à une profondeur de 30 cm sous la surface actuelle (**Figure 29**).

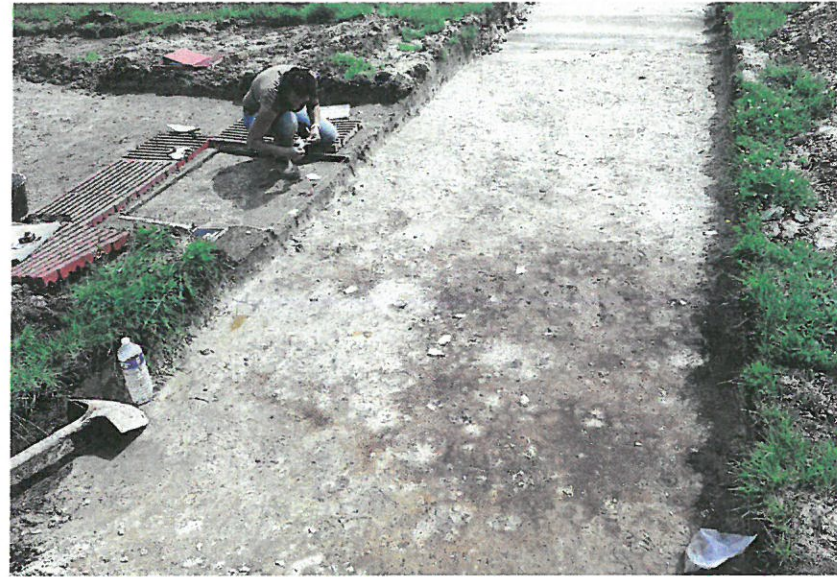
Figure 31 F27 après écopage et nettoyage, les pièces lithiques et céramiques apparaissent. La couleur brune est due à l'existence d'un tas de crottin de cheval qui se trouvait en surface.

Il a tout de même été possible d'assécher et de nettoyer le fond de tranchée ainsi que le test pratiqué vers l'est (**Figure 31**).

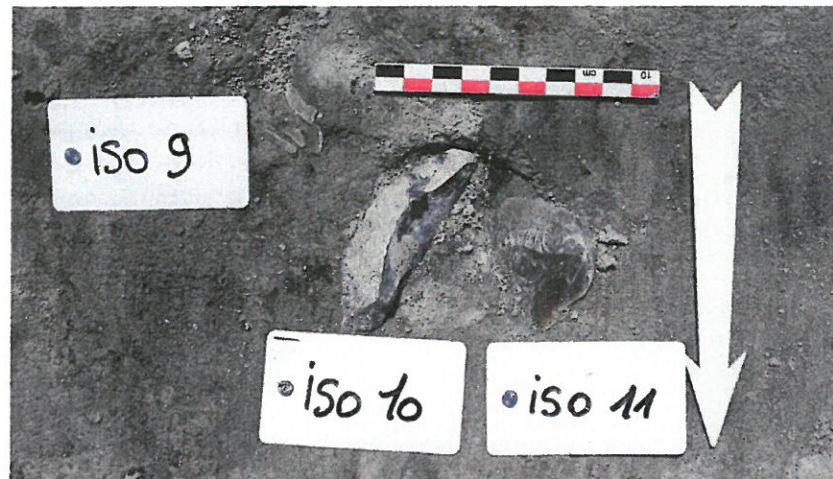
Figure 32 F27, vue de détail des Isolations 9,10 et 11.

les trois dimensions puis à le prélever sous forme d'isolations (Figure 32). Stratigraphiquement, le mobilier se trouve dans une couche de sable homogène, parcouru de traces de manganèse et de bioturbations, qui apparaît immédiatement sous la semelle de labour, soit à une vingtaine de centimètres sous la surface actuelle (Figure 33).

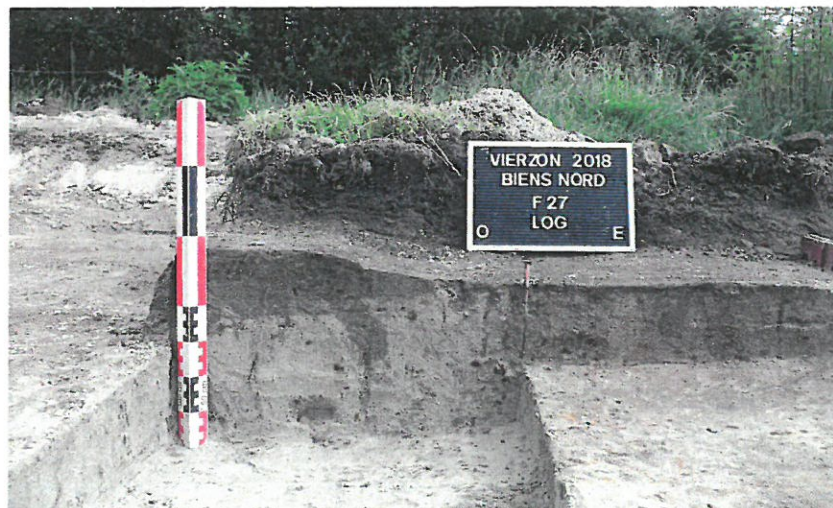
Figure 33 F27, contexte sédimentaire. Sous la couche de labour (strate brune), un sable beige parcouru de traces de manganèse.

A cet endroit, la surface actuelle se trouve à l'altitude de 168,45 m NGF. Le clou de référence qui a été utilisé pour positionner les pièces isolées se trouve à l'altitude de 168,25 m NGF. Il a été implanté à la base de la semelle de labour. Si quelques pièces ont été recueillies immédiatement sous les labours, la majeure partie du mobilier se trouve à environ 15 cm sous le clou de référence, à l'altitude moyenne de 168,10 m. NGF. Pour certifier qu'aucune pièce ne se trouvait en profondeur, le test a été poussé jusqu'à l'altitude de 168,00 m NGF, ce qui n'a livré que des rognons de silex brut. Le carré test de 1 mètre carré, dans lequel les unités stratigraphiques (US) correspondent aux passes manuelles successives épaisses d'environ 5 cm, a livré les données suivantes :

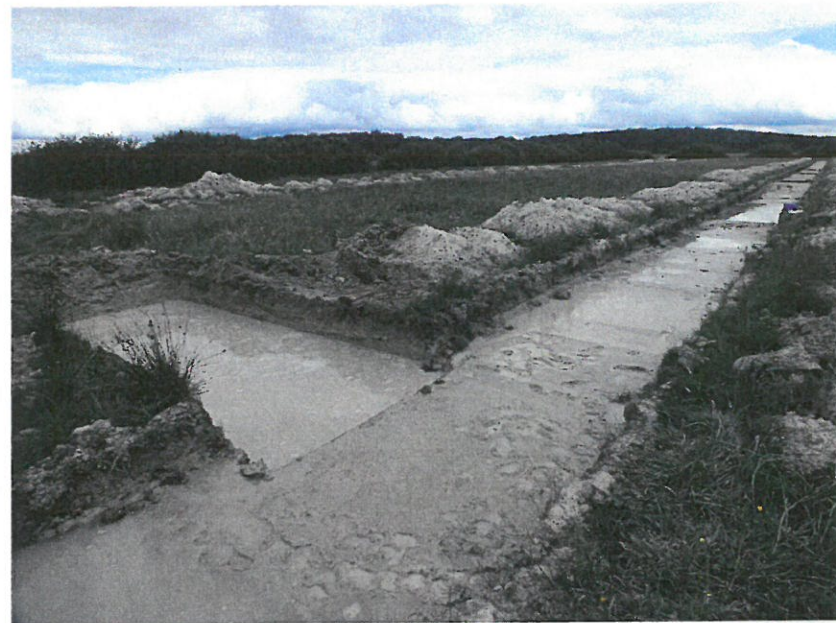
Figure 38 Une tranchée profonde a été creusée pour drainer les eaux qui noyaient le locus F35. Le fond de tranchée reste humide avec une couche de barbotine épaisse de trois à 5 centimètres.

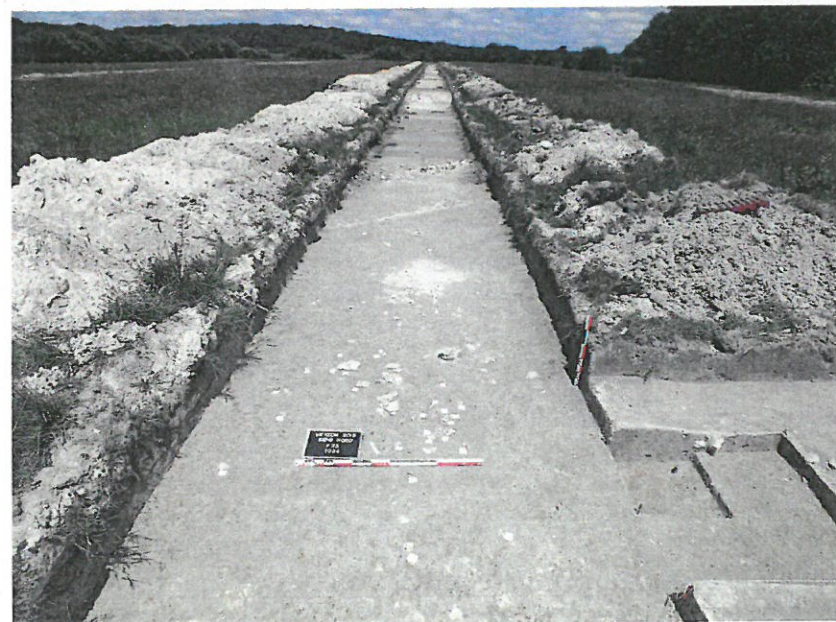
Figure 39 Vue d'ensemble de F35 (US1024) après assèchement et nettoyage.

Cette manœuvre de drainage a été couronnée de succès, et après quelques jours de séchage la fouille de ce secteur a repris le lundi 18 juin dans des conditions à peu près correctes. La couche de barbotine a rendu le nettoyage pénible, mais il a été possible de parvenir à un résultat correct qui a permis de mettre en évidence de nombreux tessons de céramique et éclats lithiques. Le niveau de nettoyage a reçu les numéros d'US 1016 et 1022 (**Figure 39**).

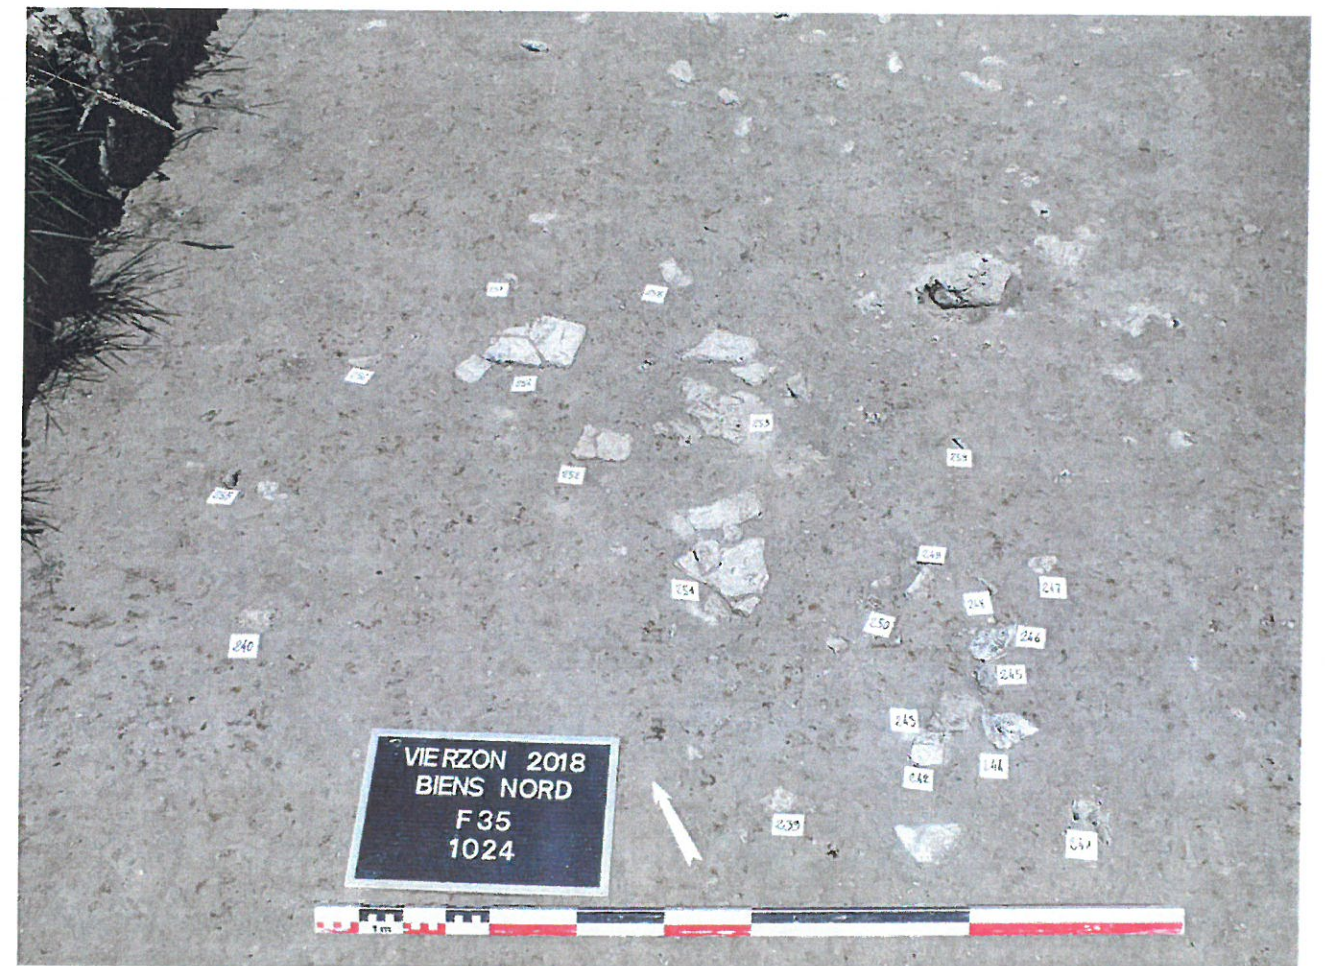
Figure 40 Vue d'une partie de F35 (US1024) avec les étiquettes qui signalent les différents artefacts isolés.

C'est le nettoyage effectué à l'intérieur de la tranchée qui a livré le plus d'éléments anthropiques. Sous le nettoyage de la barbotine accumulée lors de l'ennoisement de la tranchée T25 (US 1016 et 1022) les tessons et éclats de silex ont été mis au jour après avoir retiré par endroits une couche de sédiment argilo-sableux gris à passées rouille (US 1023) qui est parfaitement homogène avec tous les sédiments environnants. Dessous, c'est l'US 1024 qui a fourni la très grande majorité de l'échantillon recueilli dans F35. Il s'agit des Isos 231 à 263, soit 7 éclats de silex et 25 isolats de céramique (Figure 40) et (Figure 41).

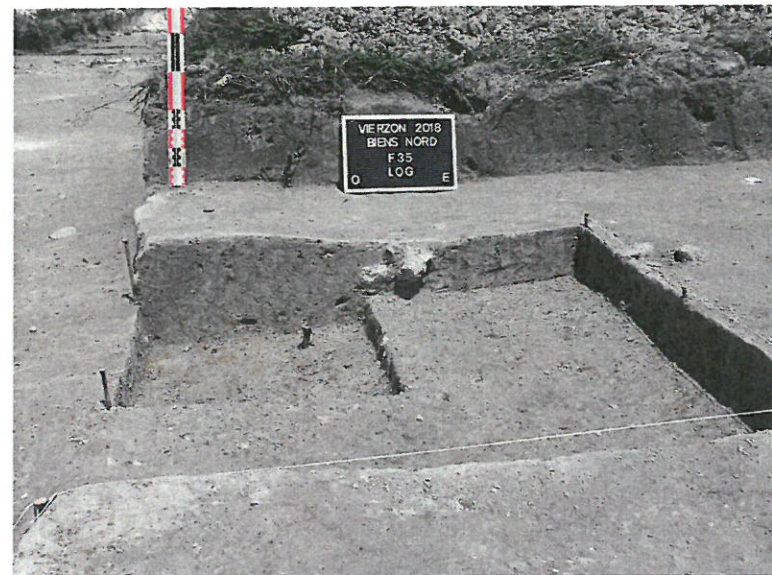
Figure 41 Vue de détail d'une partie de F35 (US1024) avec les étiquettes qui identifient les différentes isolations.

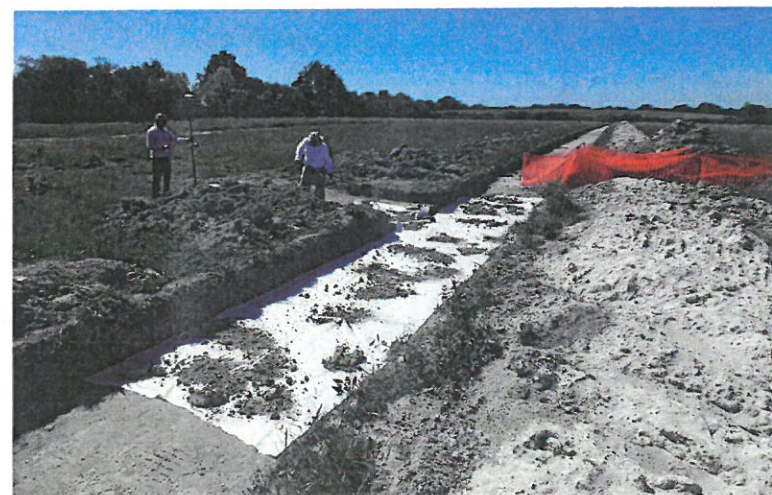
Figure 42 F35, contexte sédimentaire. Sous la couche de labour (strate brune), un sable beige parcouru de traces de manganèse avec quelques rognons de silex.

Cette configuration permet de supposer que le *locus* F35 pourrait correspondre à une petite fosse qui aurait été dispersée par les travaux aratoires récents. Ce phénomène aurait été facilité par un contexte sédimentaire favorable car sous la couche de labour, déjà très sableuse, se trouvent des sables beiges parcourus de traces de manganèses et de passées couleur rouille qui reposent sur des pointements de silex et d'argile à silex (Figure 42).

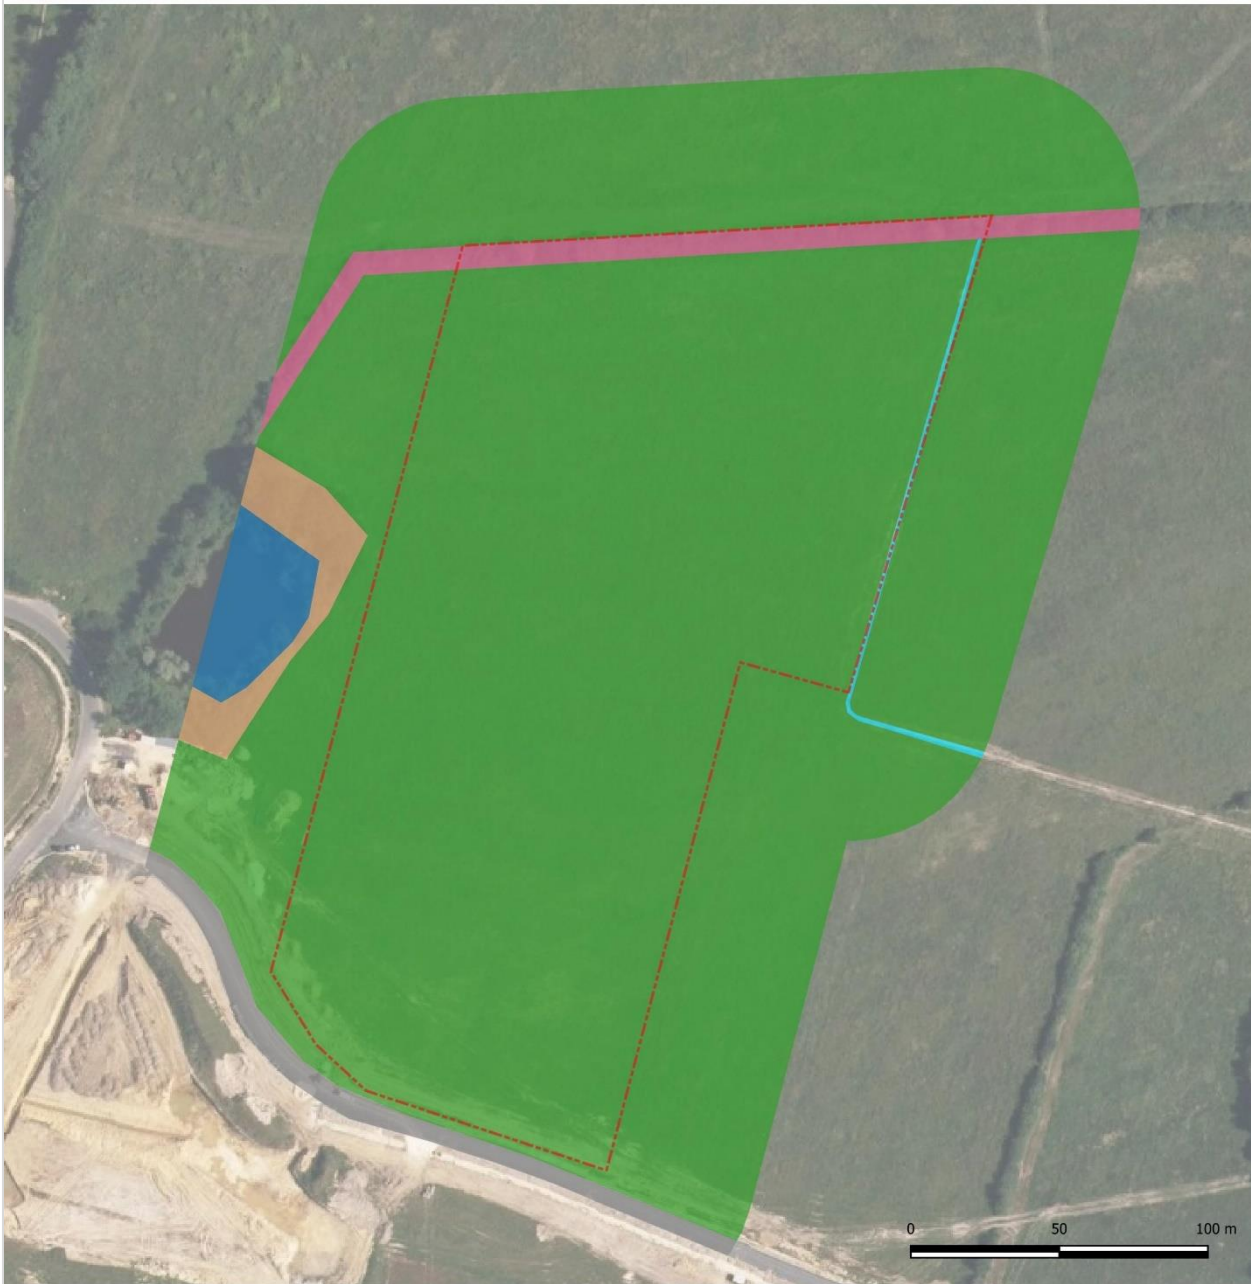
Habitats

Tableau 2 : Liste des habitats recensés sur le site du projet et ses abords

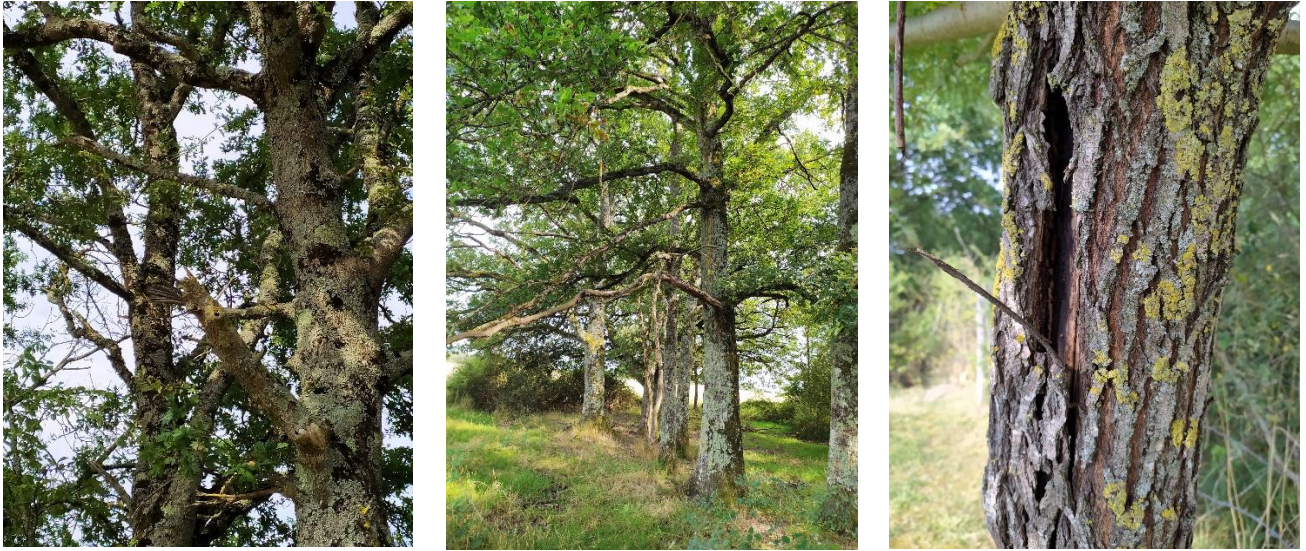
Concernant les gîtes arboricoles, des cavités, écorces décollées, ou autres anfractuosités ont été trouvées sur les vieux chênes au Nord de la mare.

Gîtes potentiels observés lors des inventaires, localisés au Nord de la mare ©Echochiro
