DOSSIER DE DEMANDE D'AUTORISATION
ENVIRONNEMENTALE UNIQUE

**PROJET DE CREATION D'UNE UNITÉ DE
FABRICATION DE CHARBON ACTIF**

Fichier 3 : Annexes de l'étude d'impact

Rapport n° 230981_v2 du 19 avril 2024

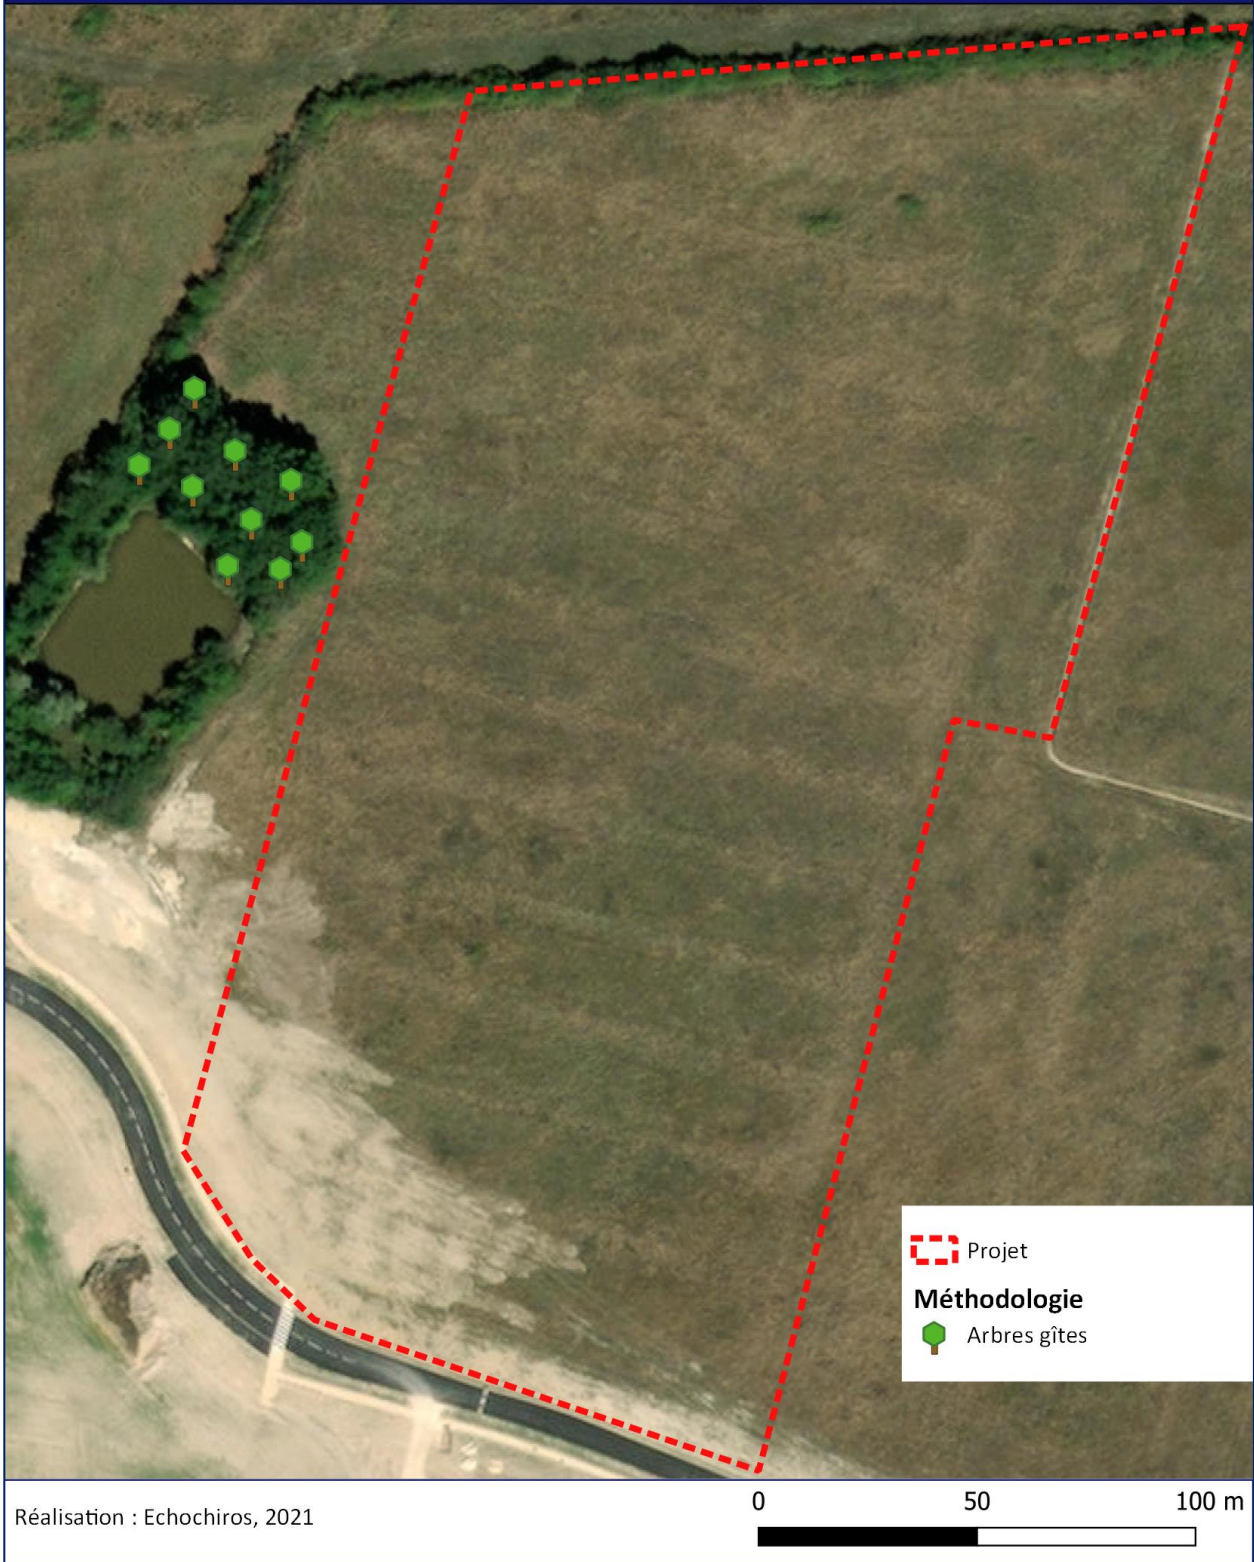
Figure 10 : Gîtes arboricoles potentiels observés lors des inventaires

La carte page suivante permet de localiser les gîtes potentiels de chiroptères à proximité du site du projet.

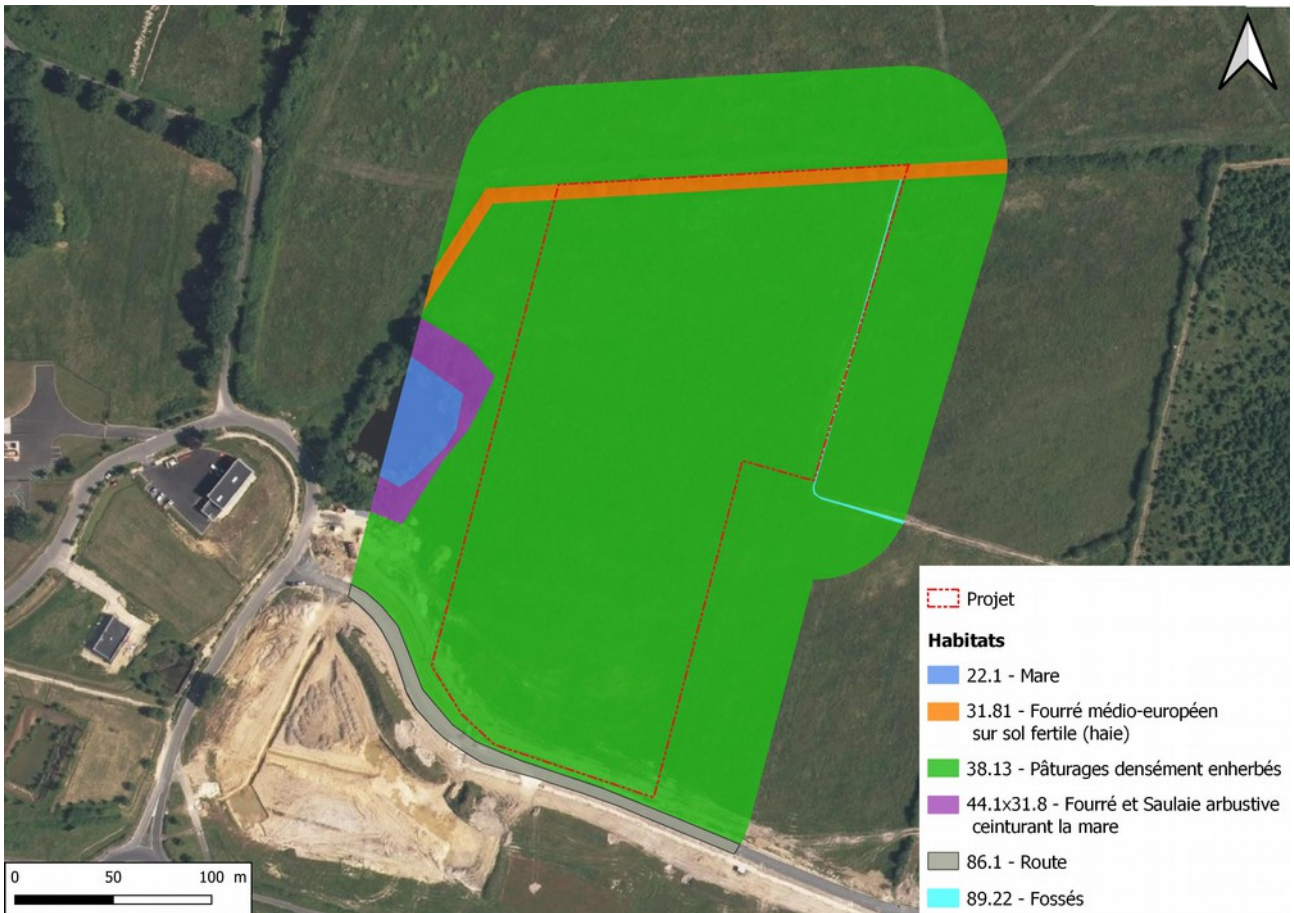
CARTE 2: CARTOGRAPHIE DES HABITATS AU NIVEAU DE LA ZONE D'ÉTUDE

sources : LIGERIA NATURE - avril 2021

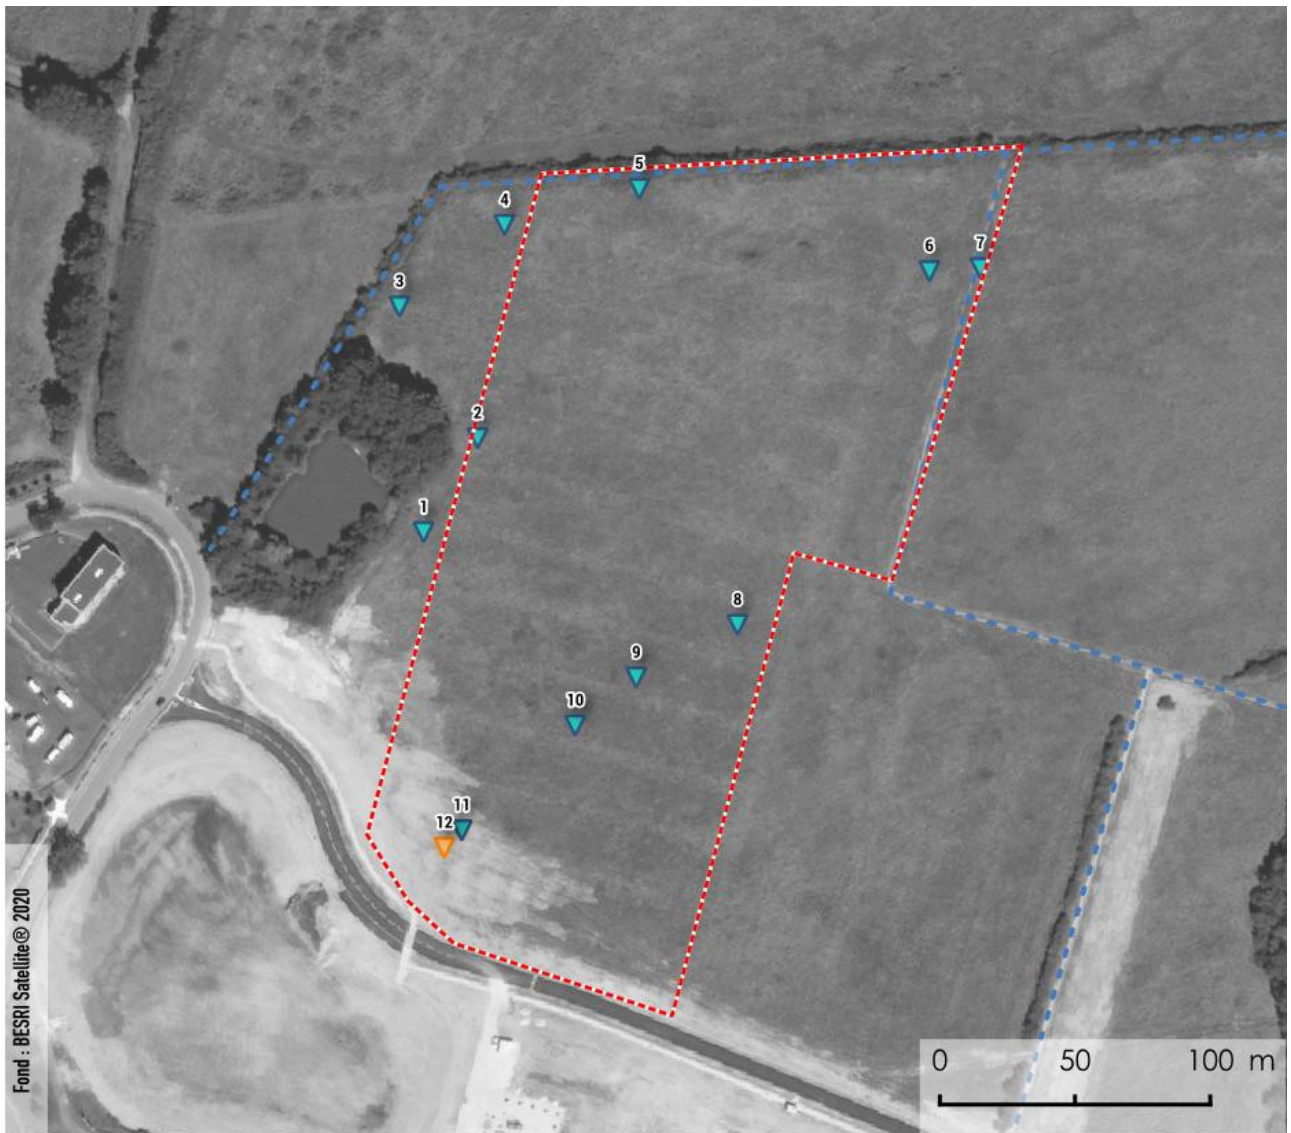
CARTE 6: SYNTHÈSE DES SONDAGES PÉDOLOGIQUES

La cartographie des sols selon le référentiel pédologique de l'AFES réalisée au niveau de la zone d'étude atteste de la présence de conditions caractéristiques des zones humides.

- Zone d'étude
 - Réseau de fossé
- Sol caractéristique des zones humides**
- ▼ Oui
 - ▼ Non

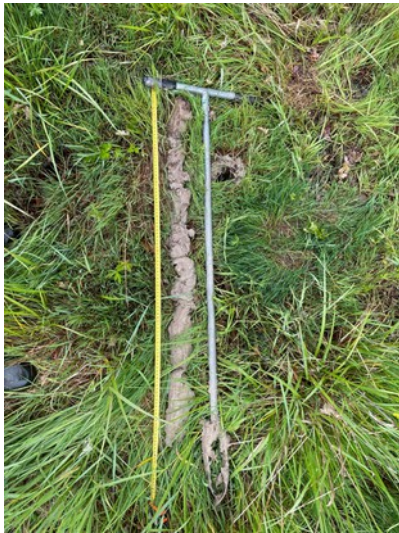
Réductisol au niveau du sondage n°2

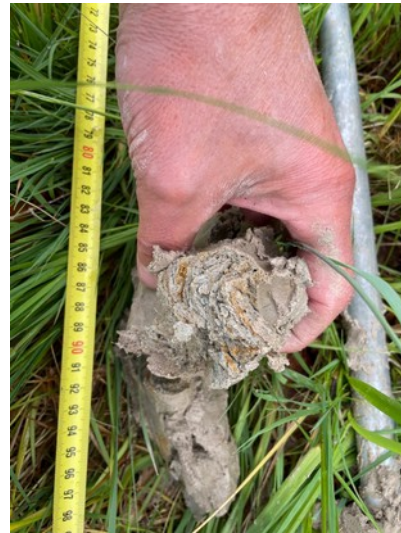
Réductisols (sol à gley) avec avec traits rédoxiques (couleur rouille) sondage n°2

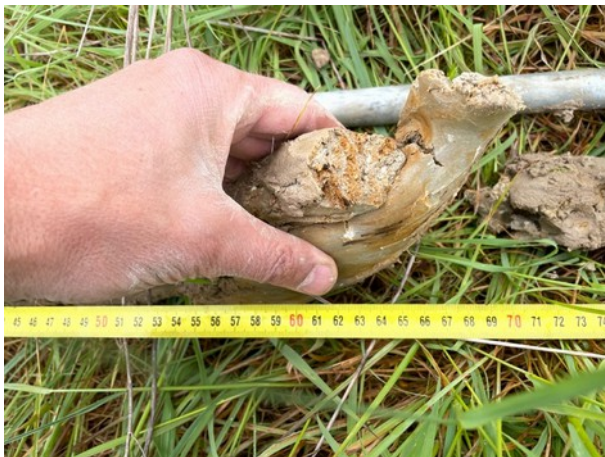
Traits rédoxiques très marqués (intensification des conditions d'engorgement en eau en profondeur) sondage n°5

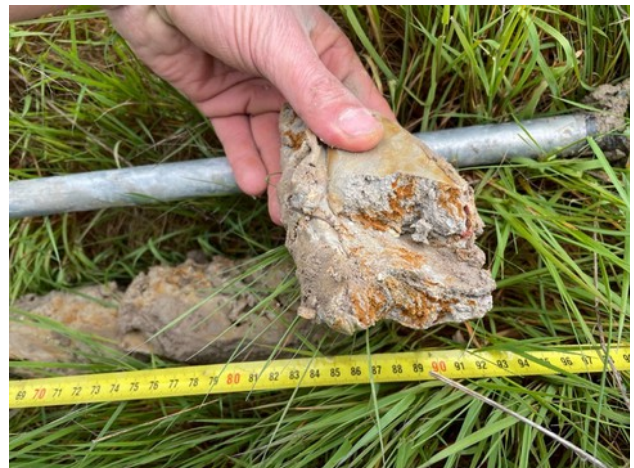
Traits réductiques et rédoxiques très marqués (intensification des conditions d'engorgement en eau en profondeur) sondage n°7

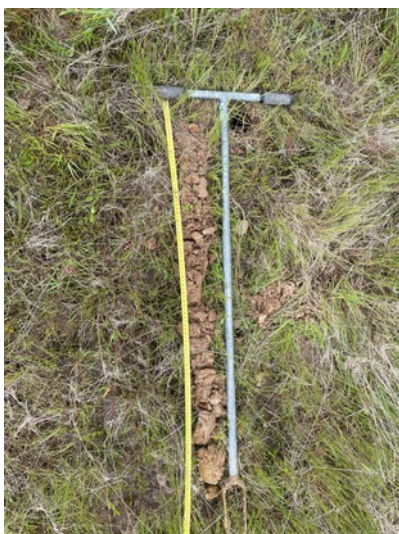
Luvisol-Rédoxisol au niveau du sondage n°10

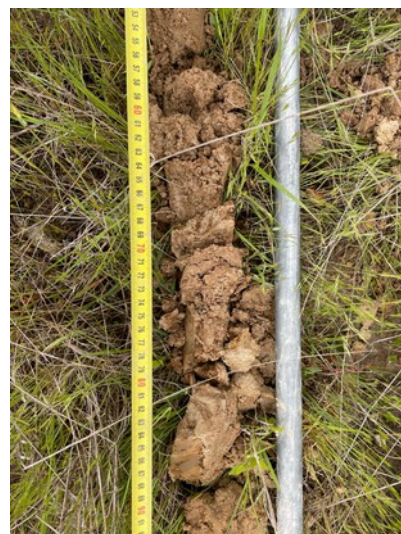
Traits rédoxiques marqués en profondeur sondage n°10

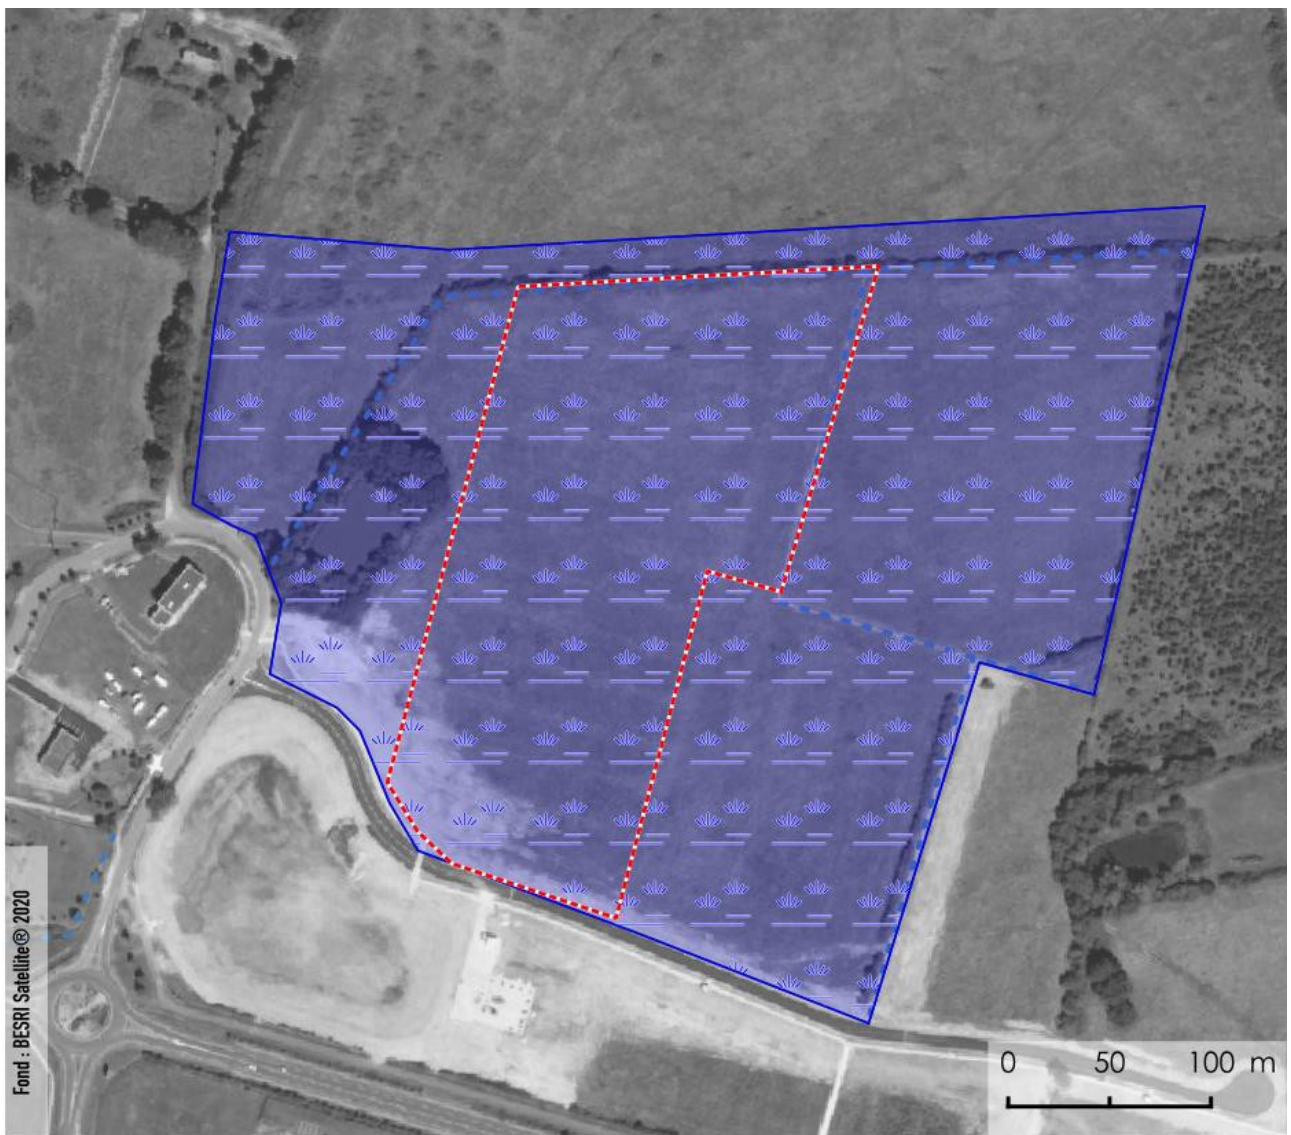
CARTE 7: CARTOGRAPHIE DES ESPACES CARACTÉRISTIQUES DES ZONES HUMIDES

La cartographie des habitats n'a pas mis en évidence la présence d'habitats caractéristiques des zones humides au niveau de la zone d'étude. Les formations majoritaires constituées de prairies de fauche sont considérées comme des formations mésophiles.

L'expertise pédologique a mis en exergue des conditions d'engorgement temporaire en eau caractéristiques des conditions d'hydromorphie. La zone humide délimitée s'étend au-delà des limites de la zone d'étude.

L'ensemble de la zone d'étude correspond aux critères de délimitation des espaces caractéristiques des zones humides.

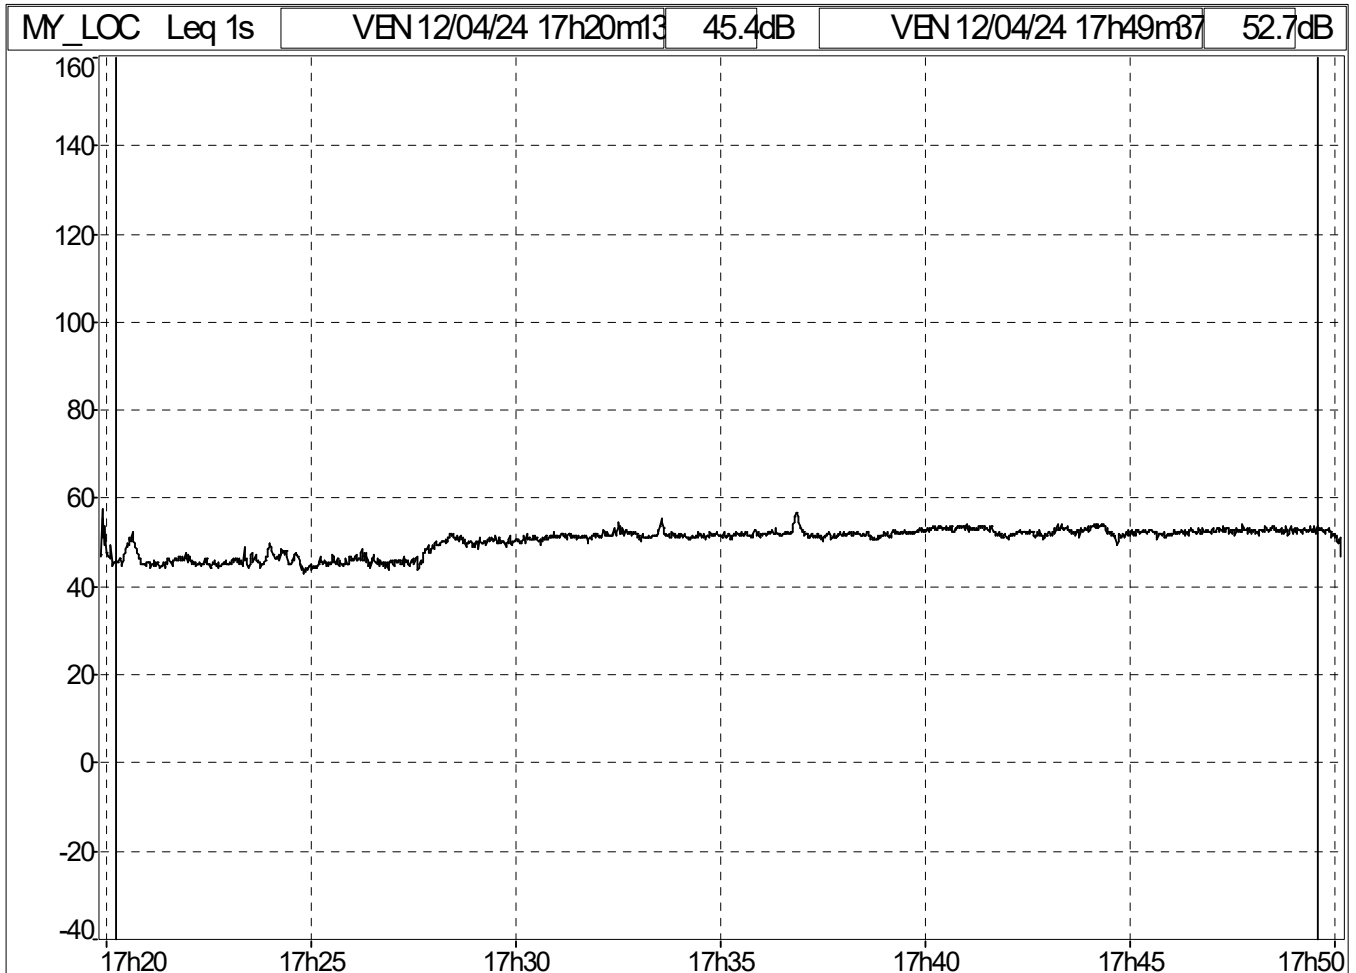
▪ **Point 1 : Limite de propriété Nord – Hors Activité**

Fichier	Point1_Jour.CMG											
Début	12/04/24 17:19:51											
Fin	12/04/24 17:50:12											
Voie	Type	Pond.	Unité	Leq	Lmin	Lmax	Ec.Type	L90	L50	L15	L10	L5
MY_LOC	Leq	A	dB	51,0	42,7	57,4	2,8	45,1	51,3	52,6	52,8	53,1

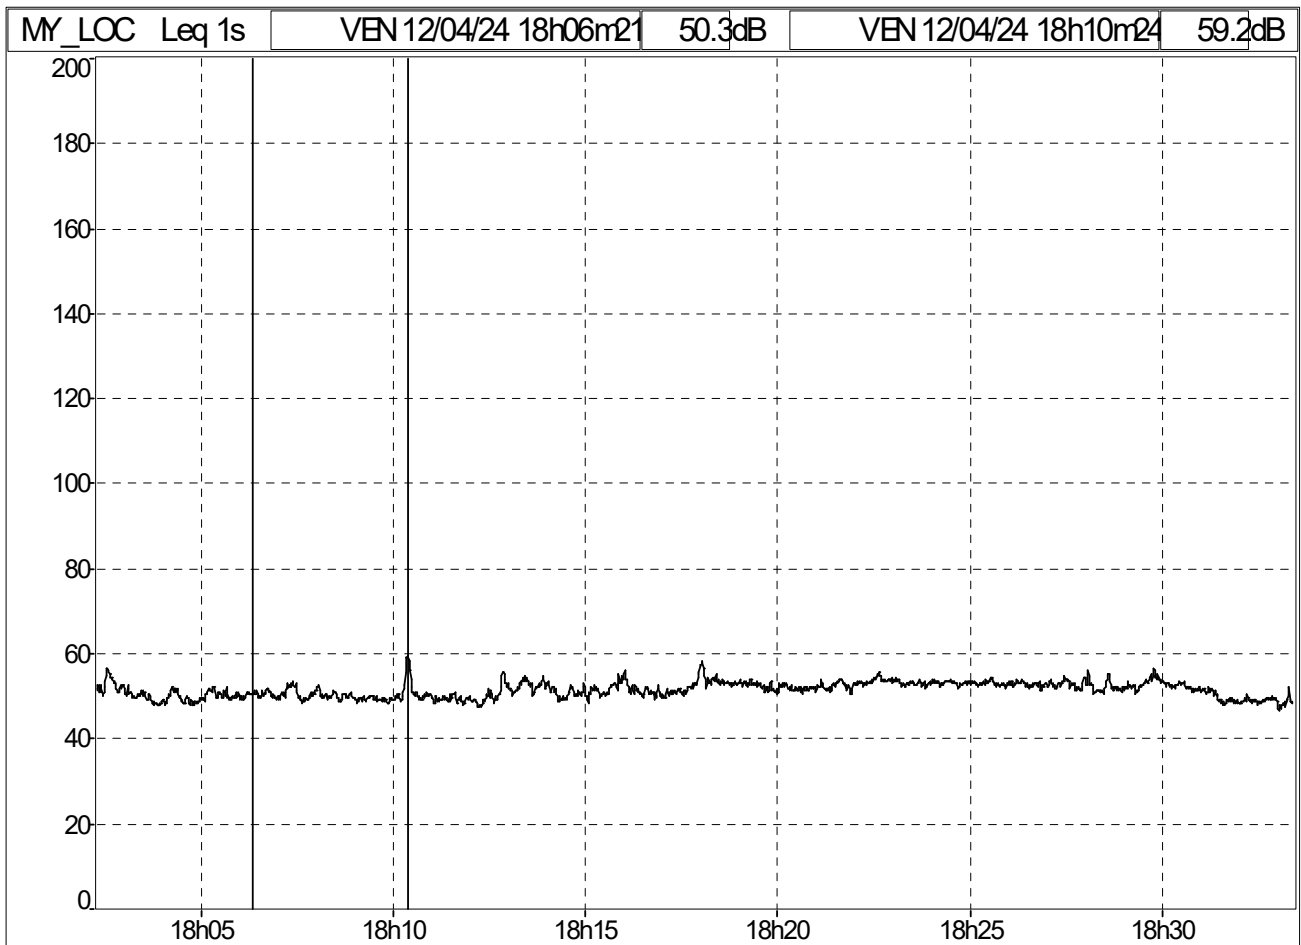
▪ **Point 2 : Limite de propriété Est – Hors Activité**

Fichier	Point2_jour.CMG											
Début	12/04/24 18:24:18											
Fin	12/04/24 18:55:26											
Voie	Type	Pond.	Unité	Leq	Lmin	Lmax	Ec.Type	L90	L50	L15	L10	L5
MY_LOC	Leq	A	dB	52,0	46,6	56,4	1,8	48,6	52,1	53,1	53,4	53,9

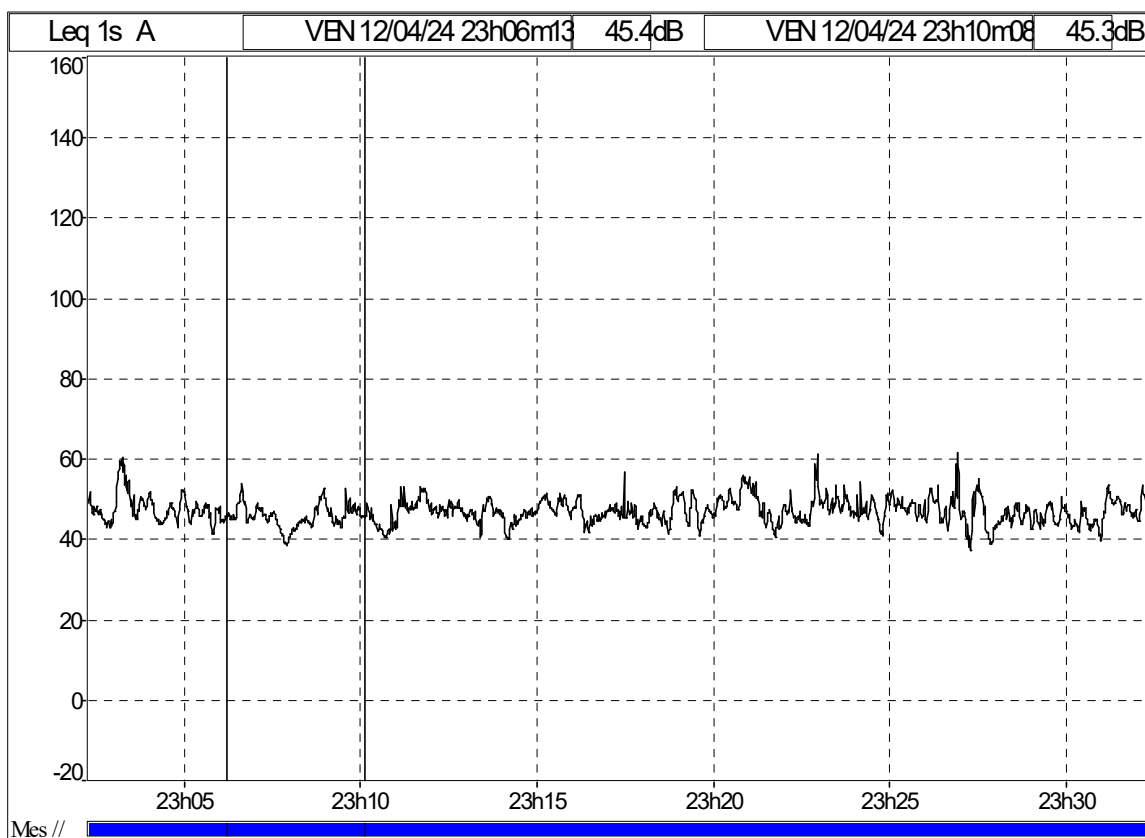
▪ **Point 2 : Limite de propriété Est – Hors Activité**

Fichier	Point2_Nuit.CMG											
Début	12/04/24 23:02:18											
Fin	12/04/24 23:32:27											
Voie	Type	Pond.	Unité	Leq	Lmin	Lmax	Ec.Type	L90	L50	L15	L10	L5
	Leq	A	dB	48,2	37,1	61,5	3,1	42,9	46,5	49,7	50,6	51,9

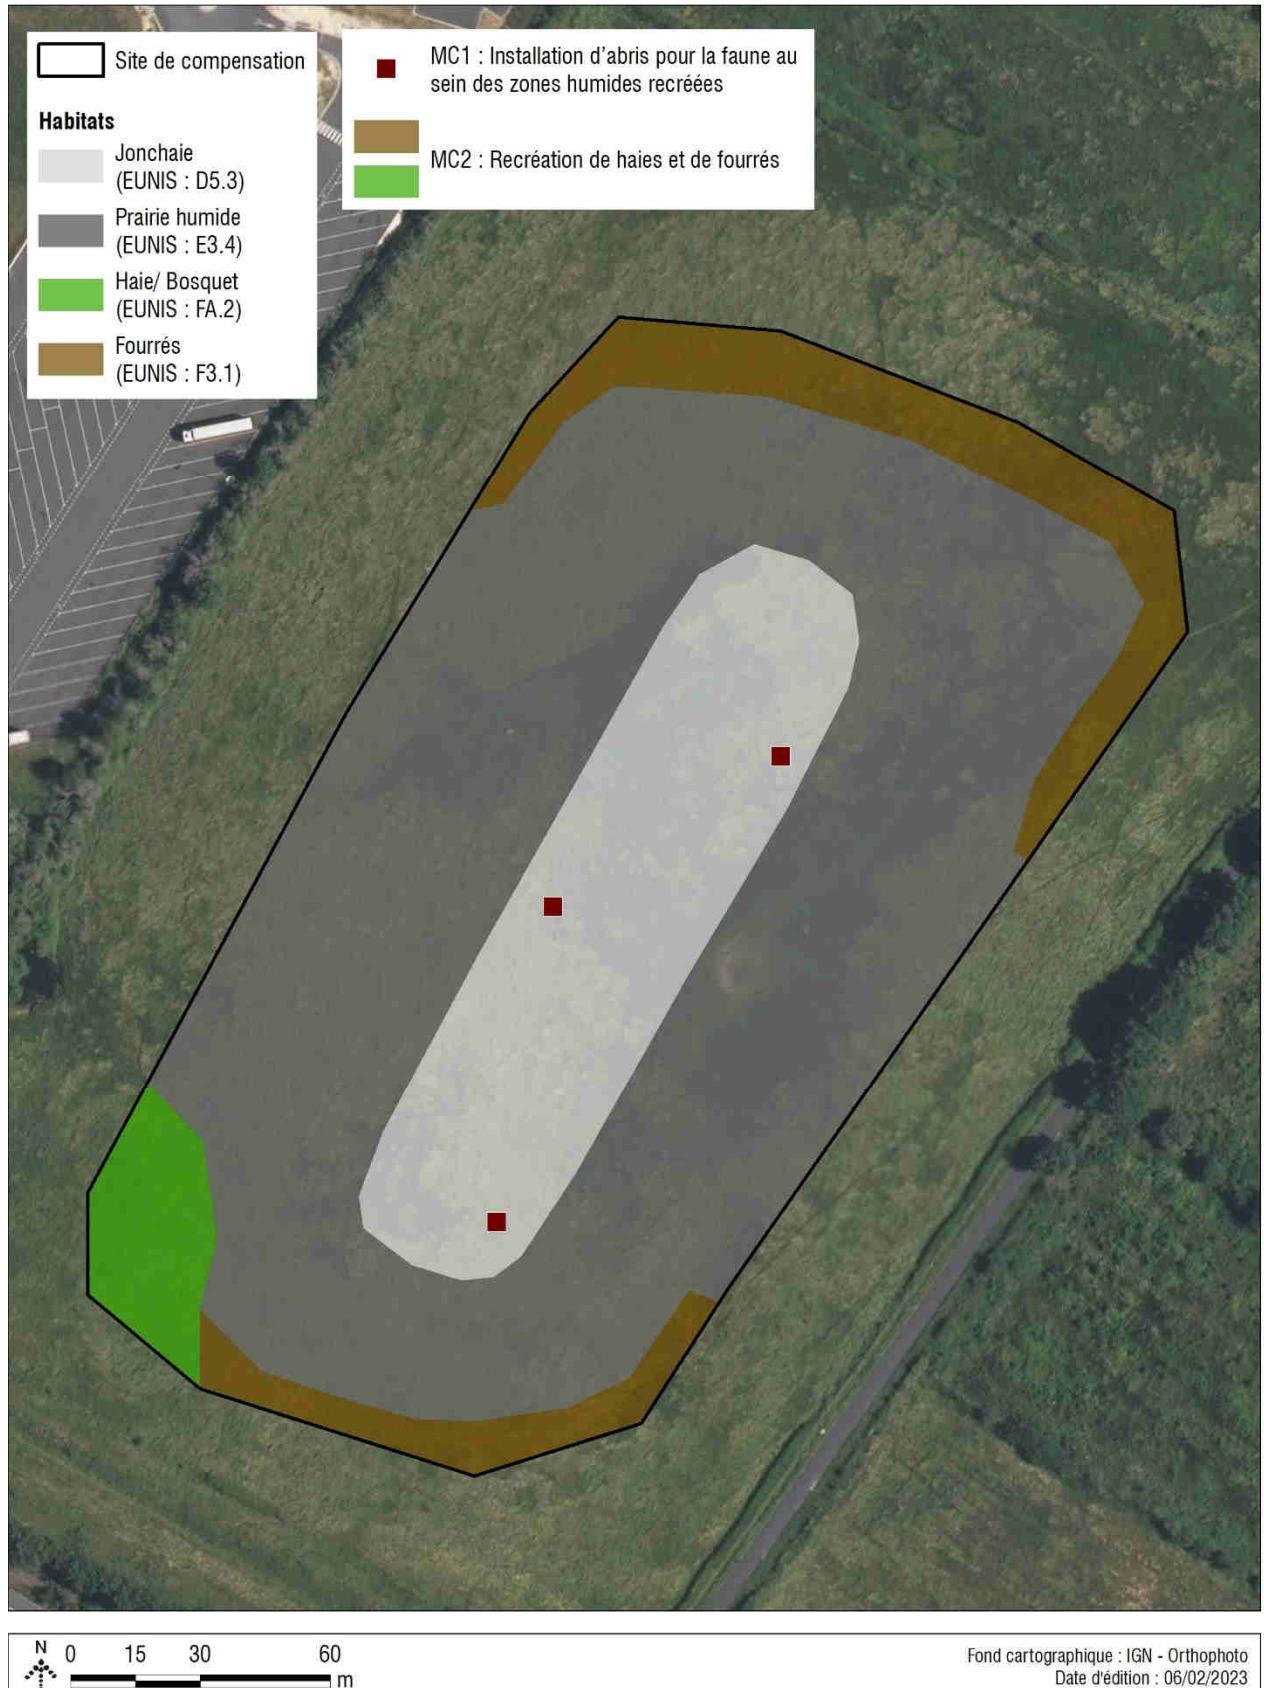
Figure 1 : Occupation des sols attendue sur le site 6 après action écologique

SITE DE COMPENSATION N°6 - MCZH3 OCCUPATION DU SOL APRÈS ACTION ÉCOLOGIQUE

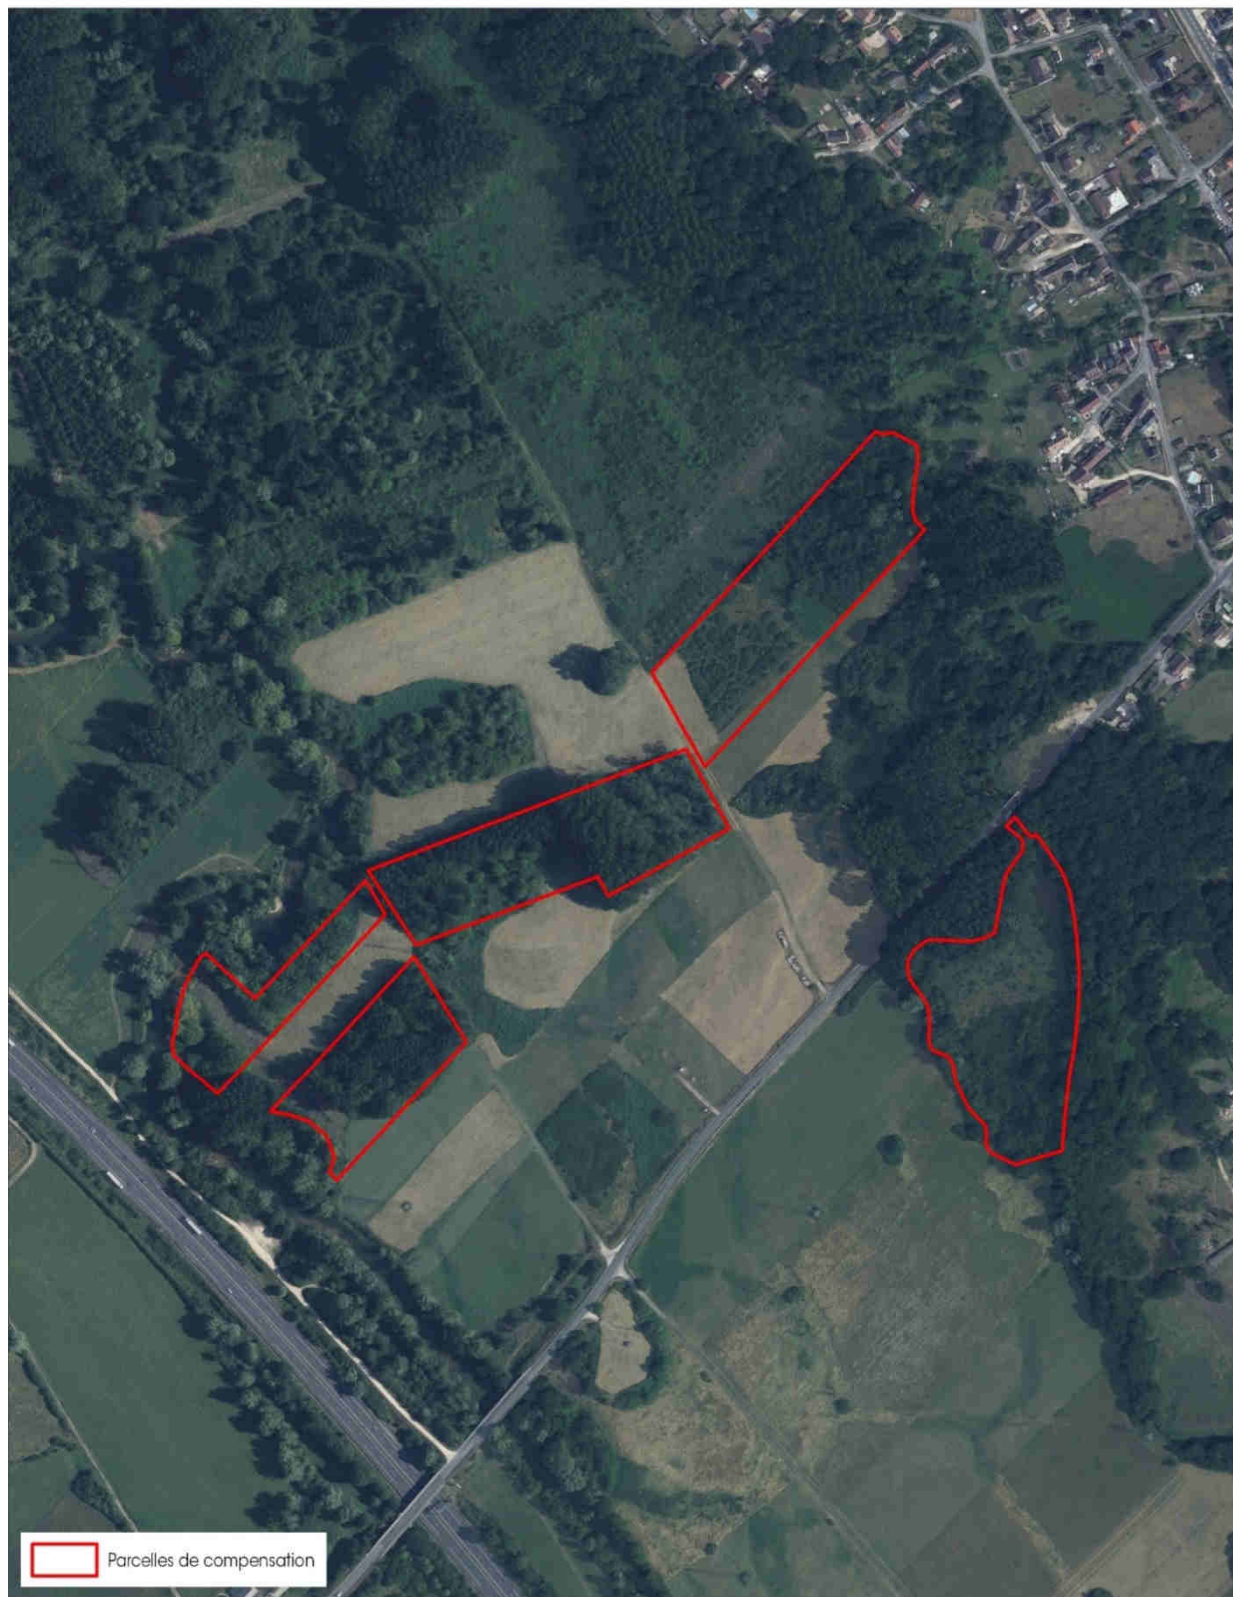
Figure 5 : Vue aérienne des parcelles complémentaires prospectées au sein du plan de gestion de l'Oupillère

VUE AÉRIENNE DES PARCELLES DE COMPENSATION

Les zones prospectées pour la recherche de compensation supplémentaires sont reportées sur les Figure 4 et Figure 5 aux pages suivantes.

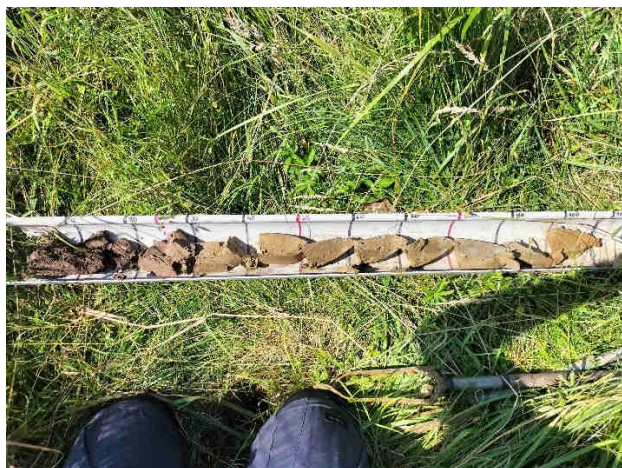
FLUVIOSOL BRUNIFIE - REDOXISOL

Le diagnostic pédologique identifié par le biais de 11 sondages à la tarière manuelle, la totalité des parcelles prospectées en zone humide réglementaire suivant le critère pédologique.

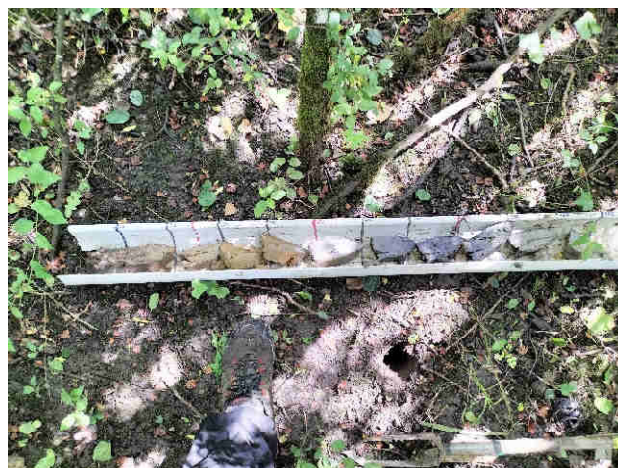
FLUVIOSOL BRUNIFIE - REDOXISOL

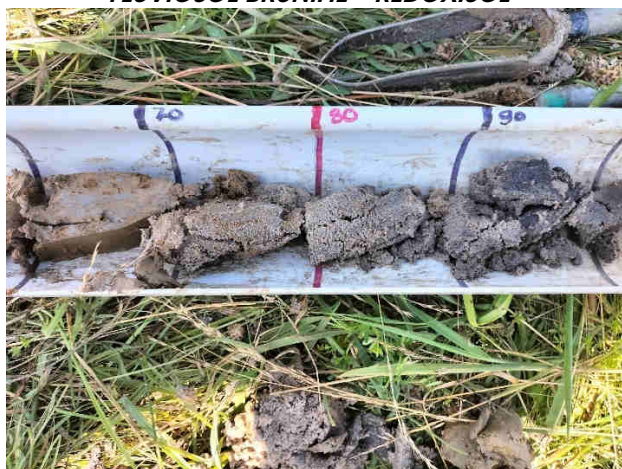
Horizon rédoxique constitué d'alluvions sableuses

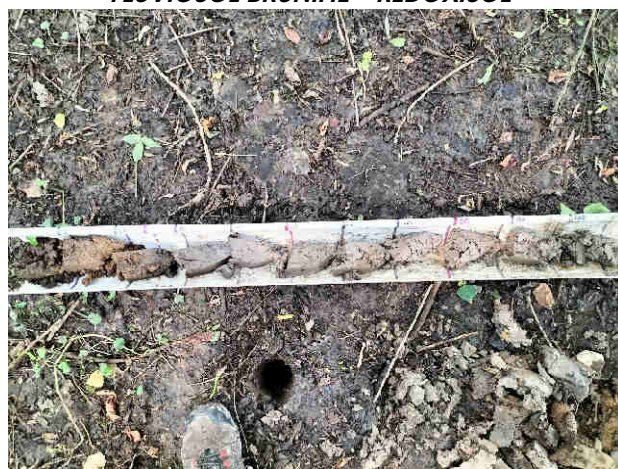
FLUVIOSOL BRUNIFIE - REDOXISOL à horizon réductique de profondeur

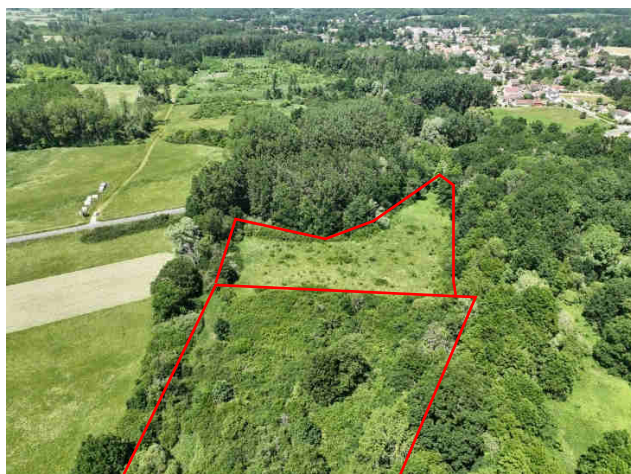
Les photographies ci-dessous mettent en évidence les facteurs de dégradation sur les parcelles retenues pour les mesures compensatoires.

Aperçu de l'enfrichement et la fermeture des prairies des parcelles ZH87 au second plan et ZH88 au premier plan.

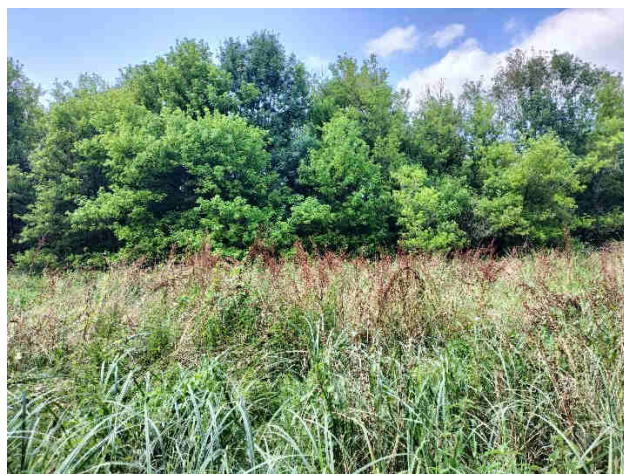
Aperçu du boisement d'érable negundo au second plan de la parcelle ZC341.

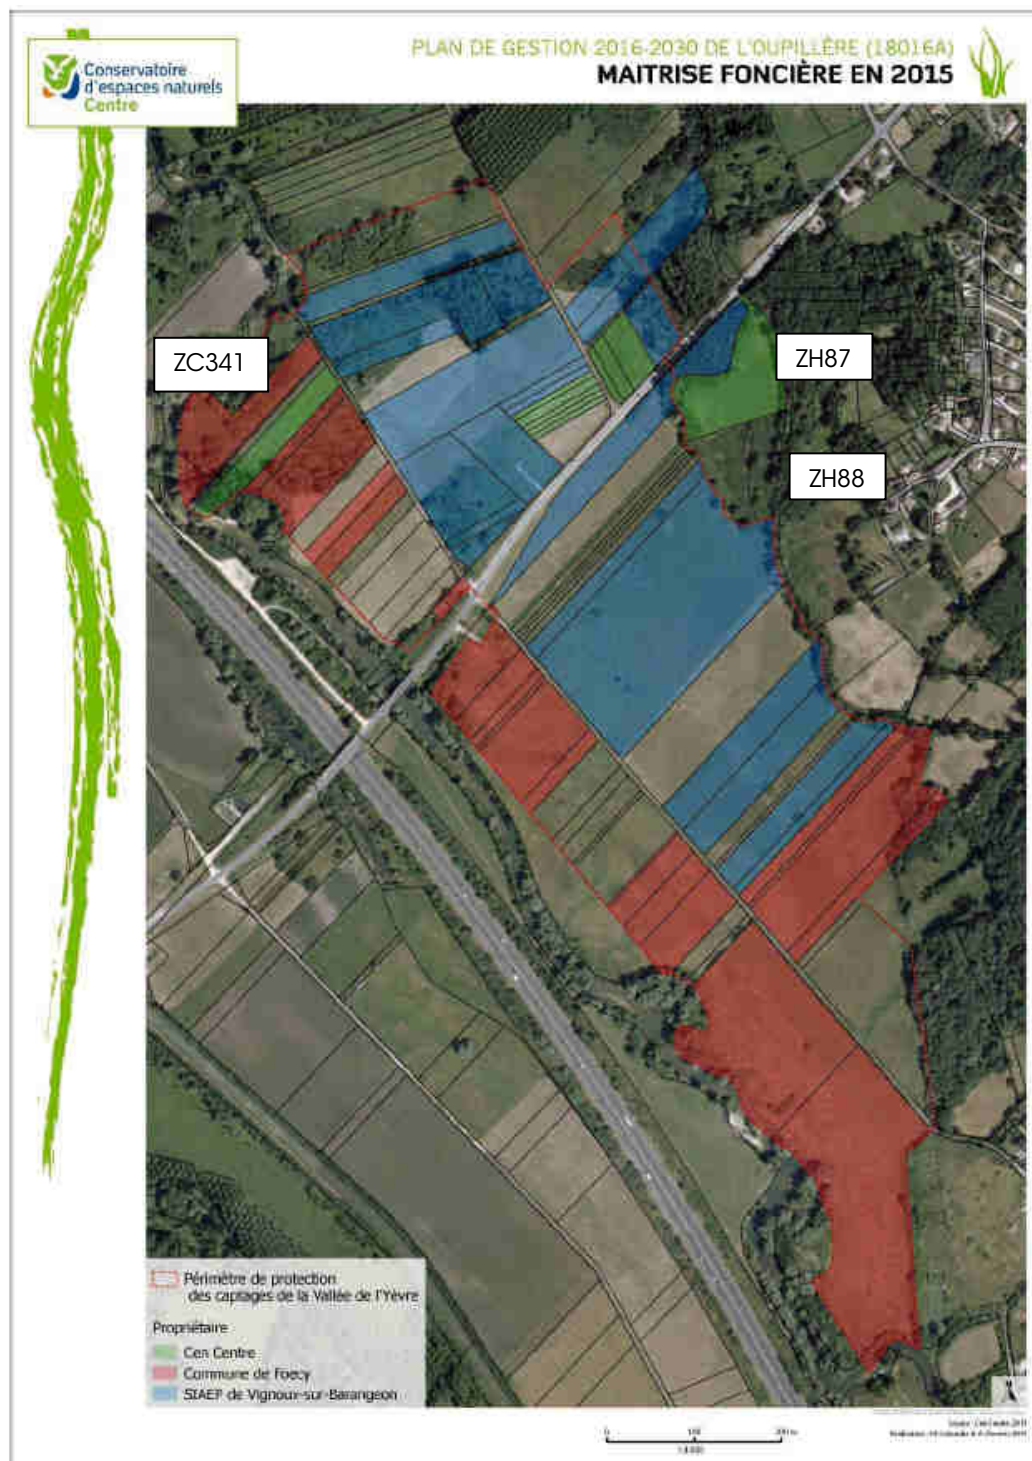
Figure 12 : Maitrise foncière actuelle sur le site de l'Oupillère

Section	Parcelle	Propriétaire
ZC	341	Commune de Foëcy
ZH	87	CEN Centre
ZH	88	Propriétaire privé

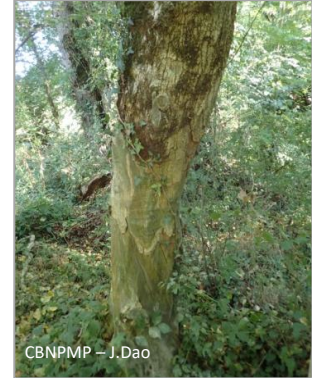
L'annelage, aussi appelé cerclage, consiste à écorcer l'arbre à l'aide d'une tronçonneuse sur 30 à 40 cm de hauteur afin d'empêcher le retour de la sève élaborée vers les racines. La sève élaborée est la sève nourricière de l'arbre. Elle est produite par la photosynthèse au niveau des feuilles et circule, en direction des racines, entre le tronc et l'écorce dans une zone appelée le liber. Cette technique est plus facilement applicable sur des arbres d'assez gros diamètres (>10 cm). Intervenir en période de sève, du printemps au début d'automne, permet d'avoir un impact direct et de favoriser le parasitisme.

Détail d'un annelage

Après un annelage, les rejets sont modestes en taille et en diamètres, comparativement aux rejets apparaissant après coupe. Il arrive que des coulées de cicatrisation se forment au niveau de la partie écorcée. Or ces coulées permettent à l'arbre de refaire circuler sa sève. Dans ce cas, une nouvelle intervention est à prévoir. Attention pour cette technique, l'arbre annelé ne devra pas être situé à proximité d'un axe pédestre, routier ou fluvial, car sa chute est difficilement prévisible.

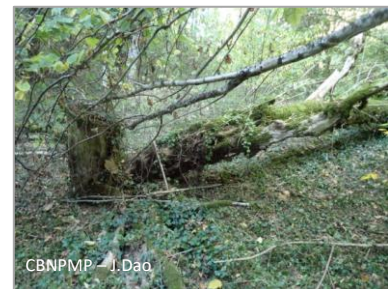
La coupe tire-sève consiste à couper l'arbre, à l'aide d'une tronçonneuse entre 1 m et 1 m 50 de hauteur au dessus du collet. Cette coupe haute contraint l'arbre à puiser dans ses ressources pour alimenter et cicatriser la partie restante du tronc. Les coupes doivent être effectuées de la fin d'été jusqu'à l'hiver hors période de nidification.

Coupe tire-sève ancienne

Cette méthode permet de contrôler la chute de l'arbre et d'éviter tous effets indésirables (embâcles, dommage matériels ou physique,...). Un export des produits de l'abattage est parfois à prévoir. Les rejets d'une coupe tire-sève sont généralement vigoureux (1 à 2 m de hauteur en un an) et de diamètres plus importants que ceux issus d'un annelage.

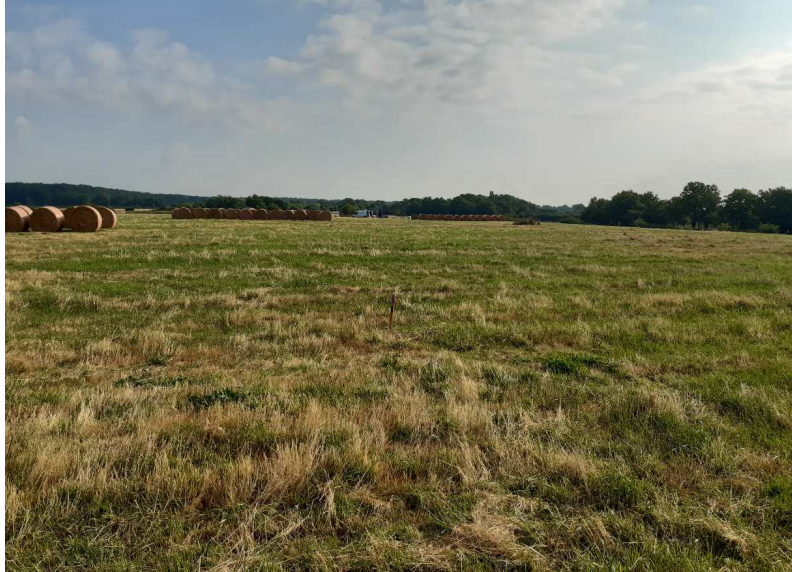
Figure 3 : Site d'étude - Source : Ginger CEBTP

Le site concerné par les investigations est localisé le long de la Route d'Ainset sur la commune de Vierzon (18). Il concerne la parcelle n°0276 référencée Feuille 1 de la section cadastrale AH. Lors de notre intervention (Août 2024), le terrain était un enclos à mouton enherbé libre de toute occupation.

D'après les informations transmises, le terrain a fait l'objet d'un remblaiement par stockage de matériaux routiers. Le site présente ainsi un dôme d'axe longitudinal Nord-Est/Sud-Ouest avec des cotes altimétriques variant entre 157.00 et 169.00 m NGF environ.
