DOSSIER DE DEMANDE D'AUTORISATION
ENVIRONNEMENTALE UNIQUE

**PROJET DE CREATION D'UNE UNITÉ DE
FABRICATION DE CHARBON ACTIF**

Fichier 3 : Annexes de l'étude d'impact

Rapport n° 230981_v2 du 19 avril 2024

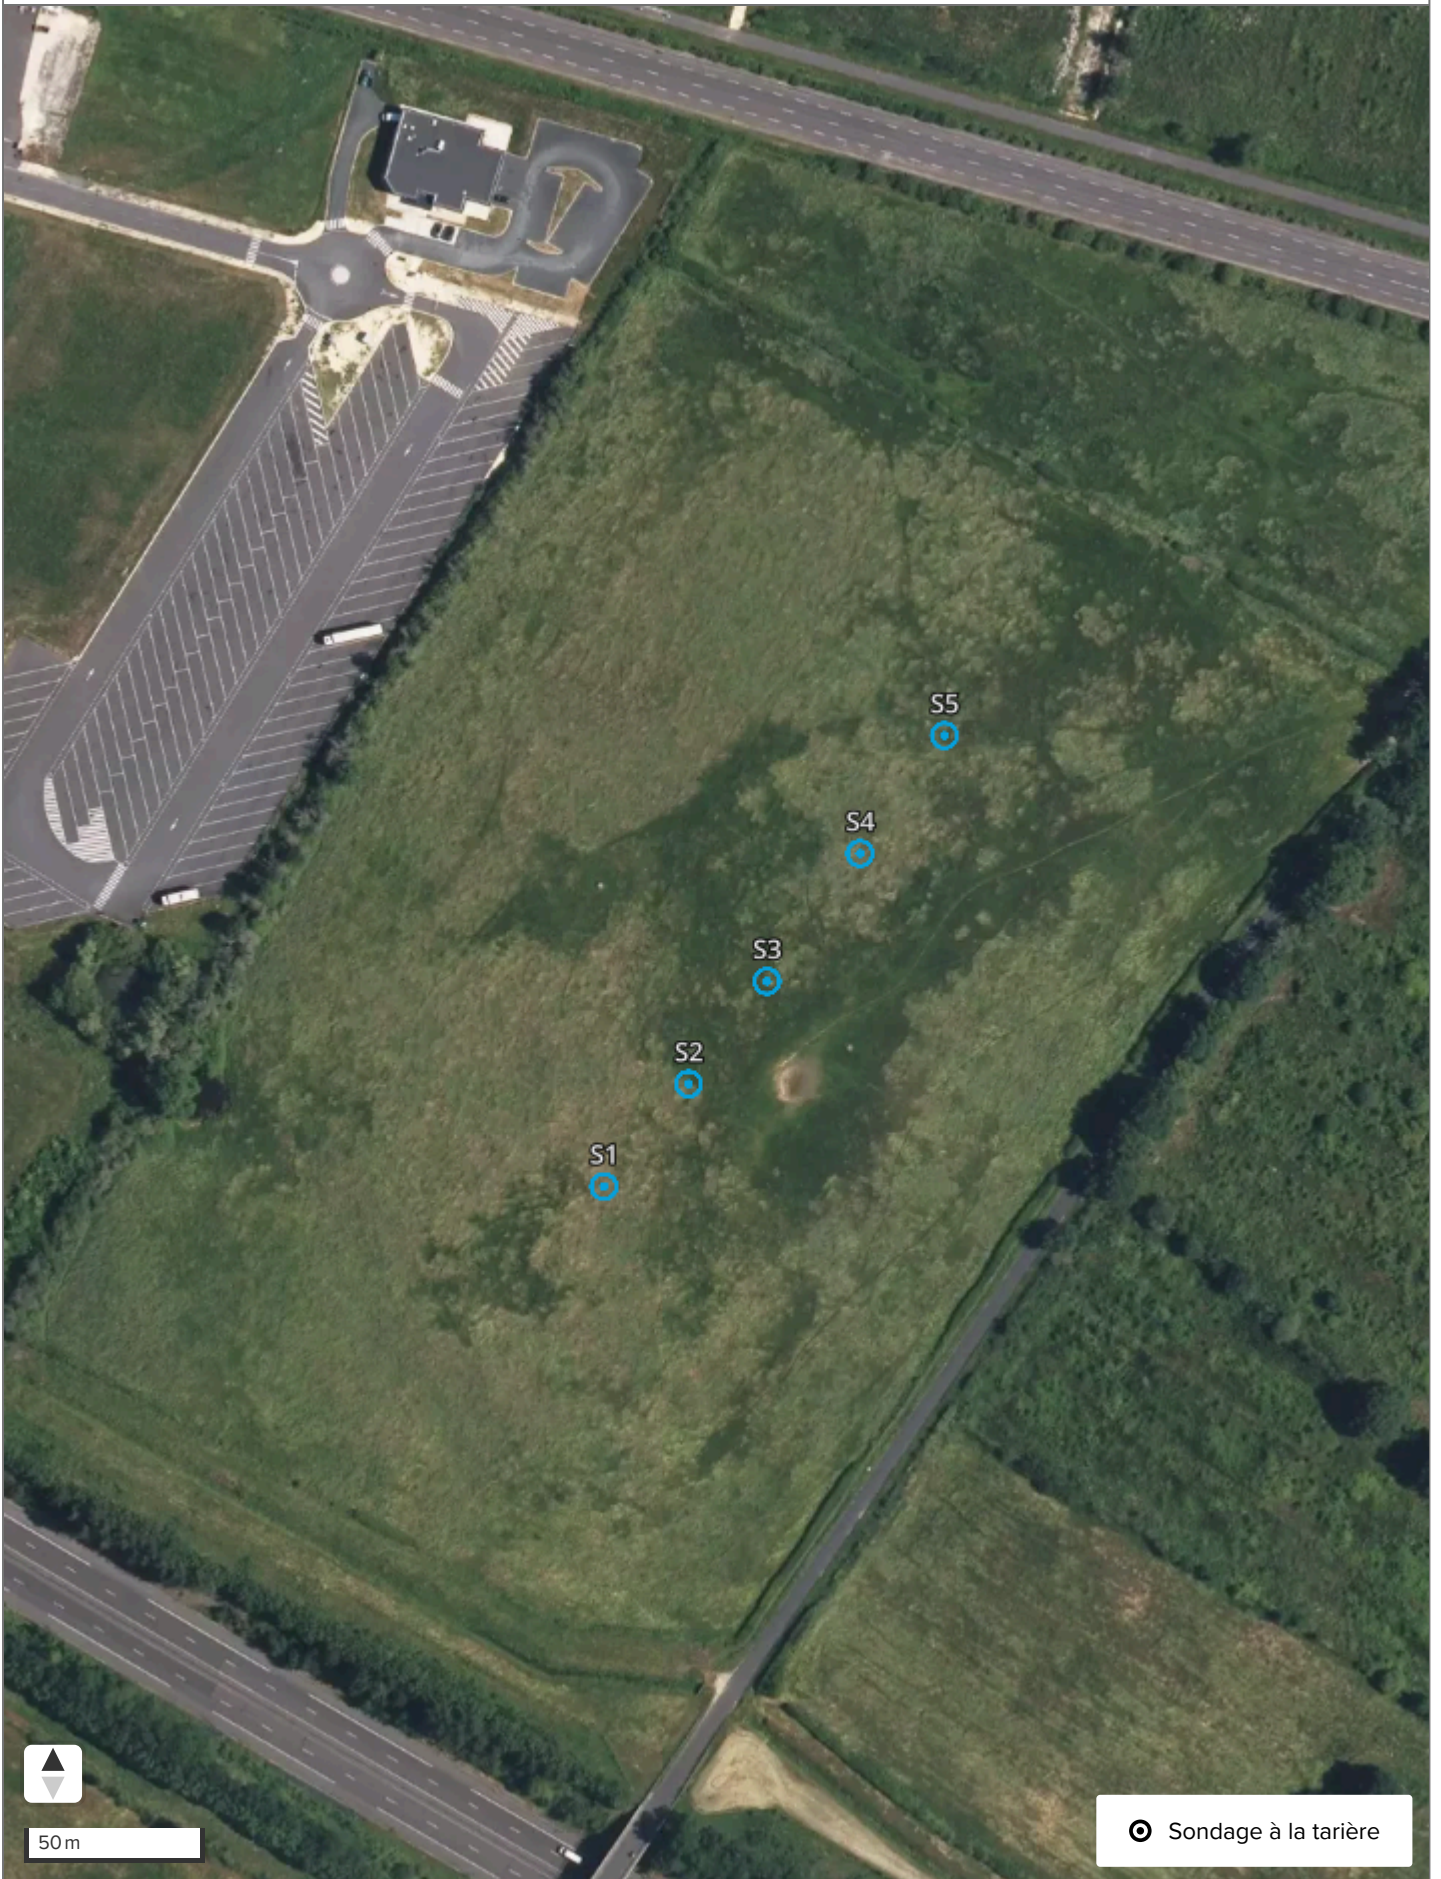
PLAN D'IMPLANTATION

📍 Sondage à la tarière
