Projet Mixte datacenter et entrepôt multi-étagé

Dossier de demande d'autorisation environnementale unique

Suivi de démolition d'un bâti de type hangar

Rapport d'inspection novembre 2023

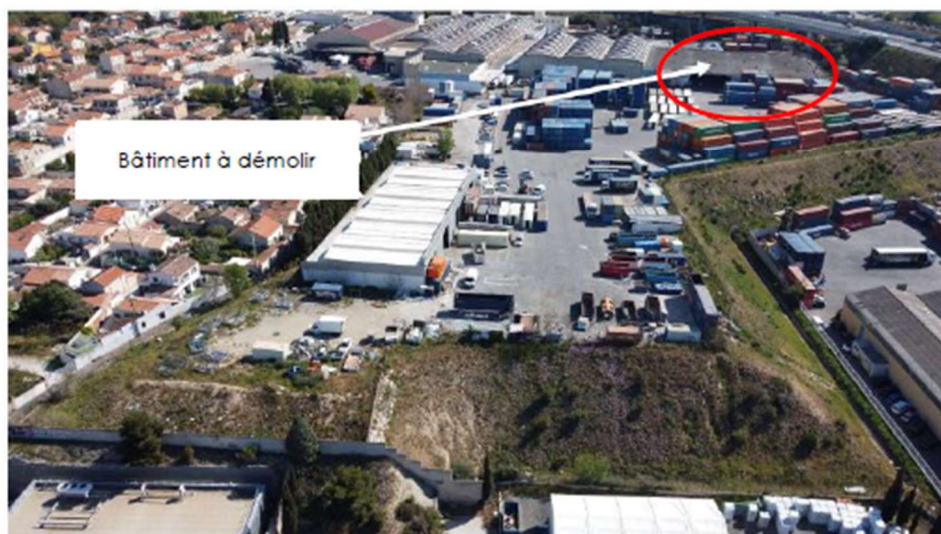
Figure 1 : Bâtisse à démolir – (Segro)

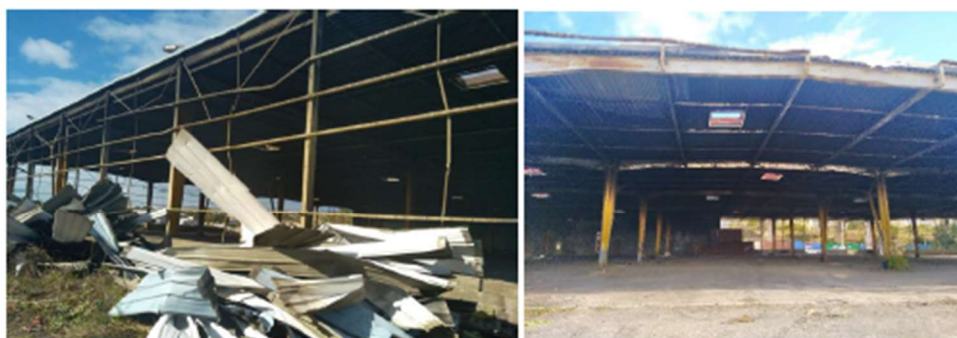
Une partie du hangar est ouverte sur le côté latéral Sud et sur sa largeur.

Figure 2 : Le hangar présente une partie faciale déjà entrouverte (Ecotonia)

Analyse : Le hangar ne présente pas d'isolation sous la toiture ainsi qu'une double paroi, que qui donne déjà une indication importante sur l'isolation de l'édifice. La période froide dans laquelle nous nous trouvons (novembre 2023) ne permet pas à une faune chiroptérique d'utiliser ces surfaces, notamment en ce qui concerne la toiture du hangar. Par ailleurs la luminosité reste trop importante en raison de la présence de nombreuses fenêtres de type Velux.

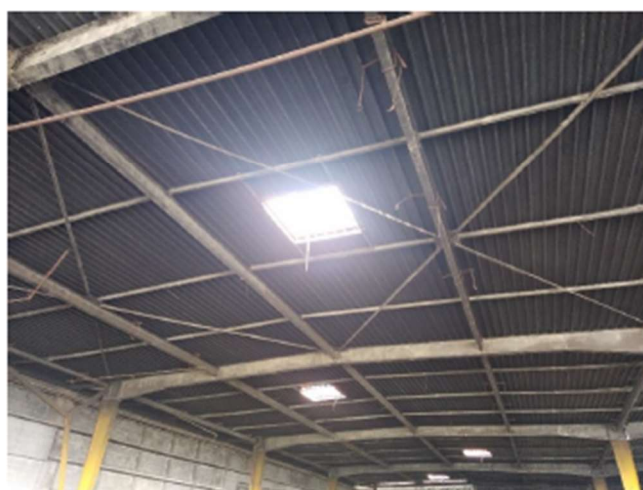
Figure 3 : ouvertures lumineuses sur la toiture métal. (Ecotonia)

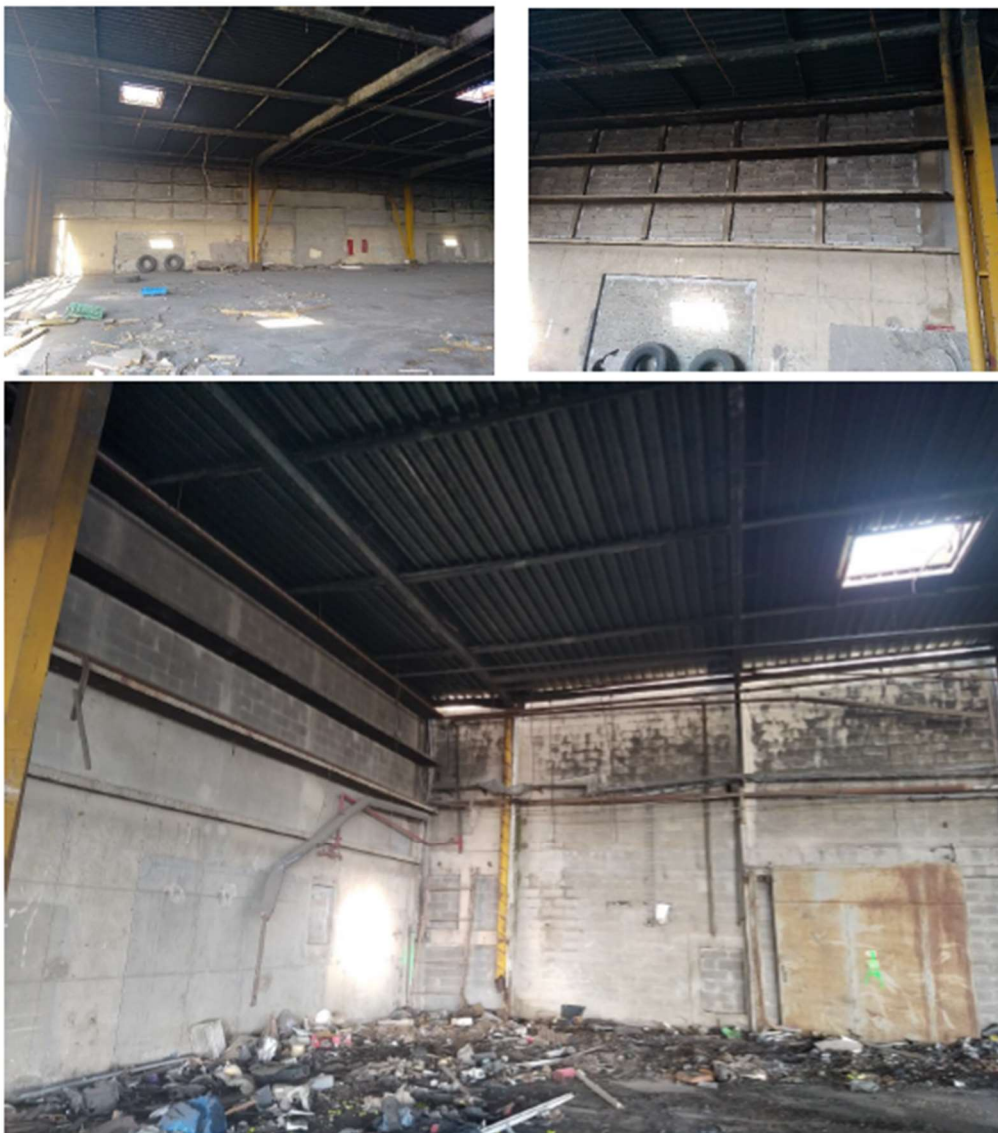
L'autre partie du hangar est constituée de deux murs en agglos.

Une inspection minutieuse a été faite sur la recherche de trous ou interstices dans les murs. L'observation a été menée à l'aide d'une paire de jumelles. Les murs ont montré une structure en bon état, sans cavités apparentes. Pas de traces non plus de nids ou d'occupation par les oiseaux. L'extérieur du hangar a également été inspecté.

Figure 4 : intérieur muré du hangar. (Ecotonia)

Analyse : Malgré l'absence de traces liées à la présence de chiroptères ou d'oiseaux, il n'a pas été facile d'inspecter l'ensemble des surfaces, mais nous pouvons confirmer l'absence

d'occupation de cet espace par les chiroptères et l'avifaune. Ce constat a bien été renforcé par l'analyse structurelle du bâti qui n'est pas favorable à leur présence. L'absence de double cloison est également un facteur prépondérant sur l'occupation des lieux par une faune chiroptérique.

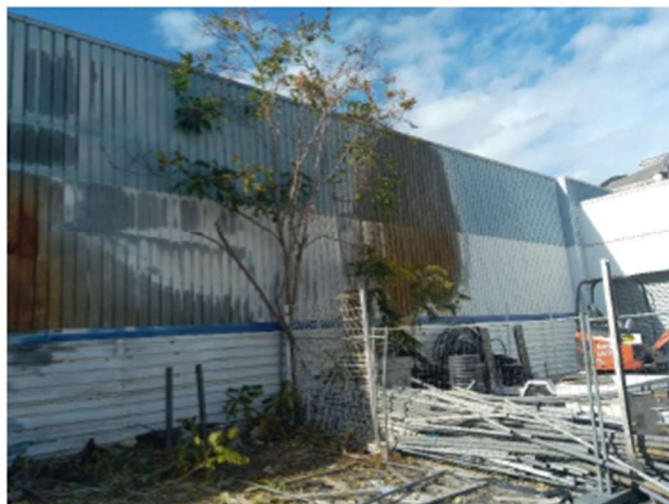
L'observation de traces de guanos a été rendue impossible par la présence de grandes quantités de dépôts de matériaux et pollutions diverses répandues sur le sol.

Figure 5 : Vue Nord du hangar (Ecotonia)
