SYNDICAT INTERCOMMUNAL DU HAUT-VAR POUR L'UTILISATION DES EAUX DU VERDON

FORAGE DES MOULIERES

COMPTE-RENDU DES TRAVAUX REALISES EN 2006

ETUDE 90.83.159 C
OCTOBRE 2006

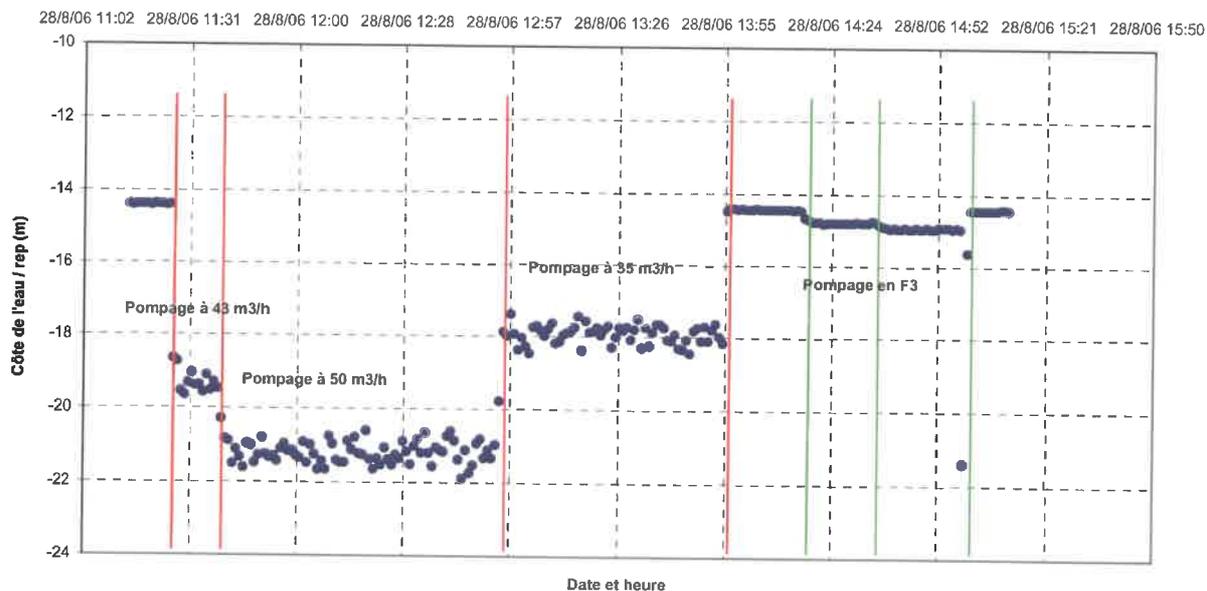
NS F1

Ci-après, le graphique représentant la réponse de l'aquifère aux différents débits de pompage :

Après analyse des données, il en ressort les éléments suivants :

Débit (m ³ /h)	Rabattement (m)	Rabattement spécifique (m/m ³ /h)
43	5,10	0,12
50	6,78	0,14
35	3,50	0,10

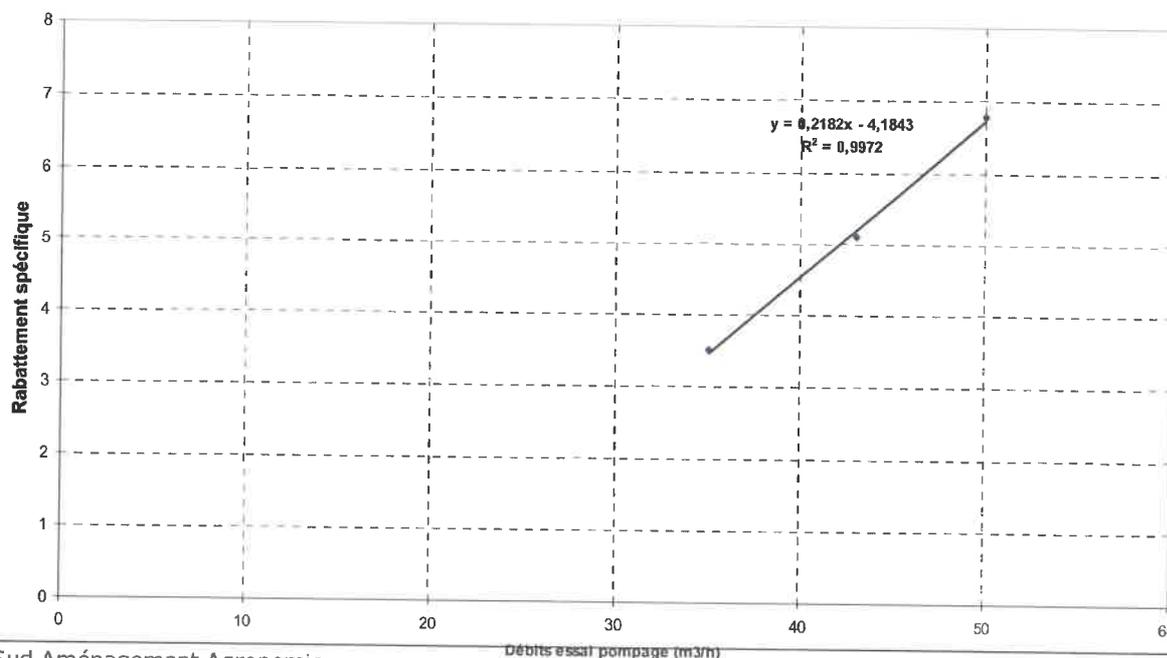
Le tracé du graphique « **Rabattement spécifique en fonction du débit de pompage** » (ci-après) montre que les pompages ont été effectués dans le **domaine de linéarité de l'ouvrage** (fonctionnement normal).

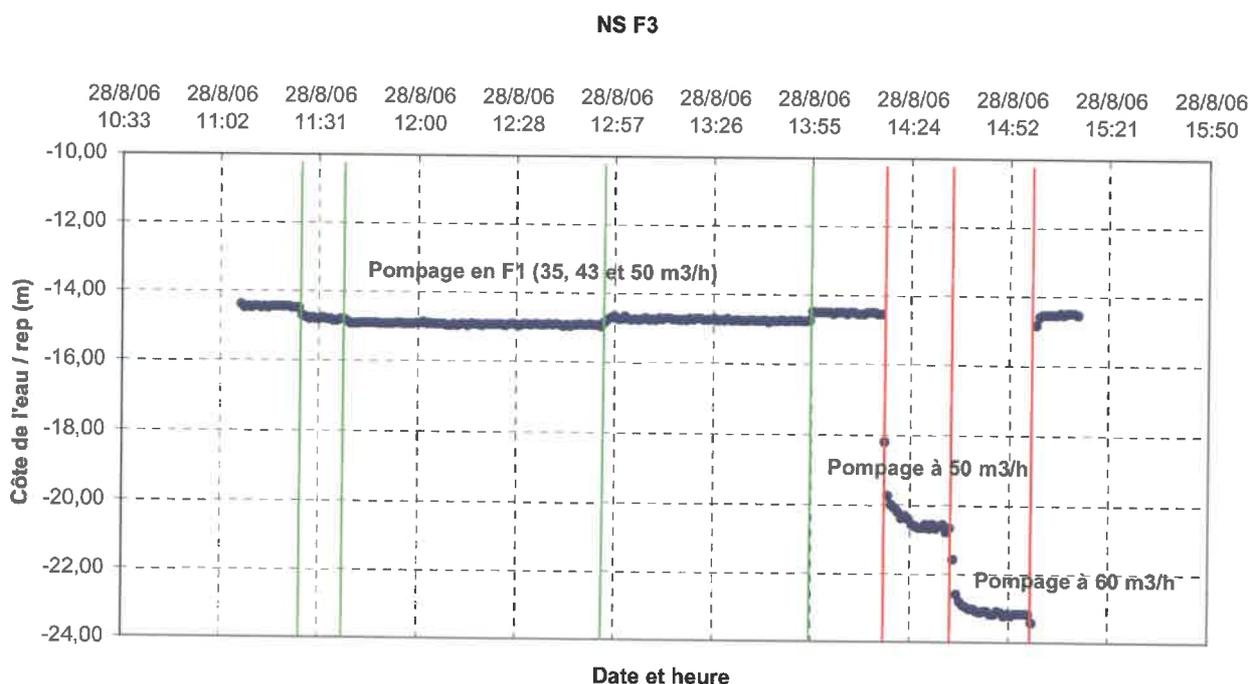
Ci-après, le graphique représentant la réponse de l'aquifère aux différents débits de pompage :

Débit (m ³ /h)	Rabattement (m)	Rabattement spécifique (m/m ³ /h)
50	6,10	0,12
60	8,60	0,14

Le rabattement spécifique en F3 présente le même ordre de grandeur qu'en F1. Cependant, la puissance de la pompe et les conditions de réalisation des essais de pompage n'ont pas permis de réaliser un troisième palier sur F3. On ne peut donc pas tracer la courbe rabattement spécifique en fonction des débits de pompage.

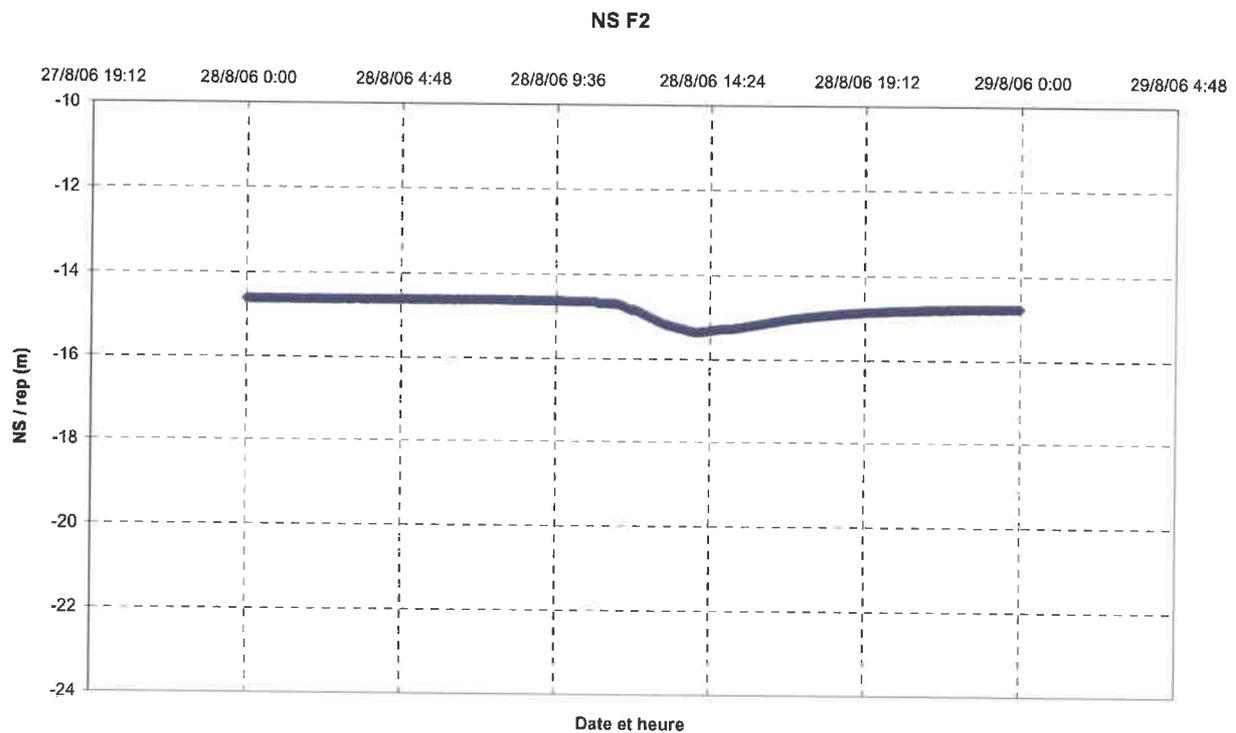
L'influence sur le forage F2 (enregistreur automatique) est faible. On observe seulement une légère descente du niveau de la nappe au sein du forage (environ 0,70 m).

Le graphique présentant l'enregistrement du niveau de la nappe en F2 pendant l'essai est donné ci-après :

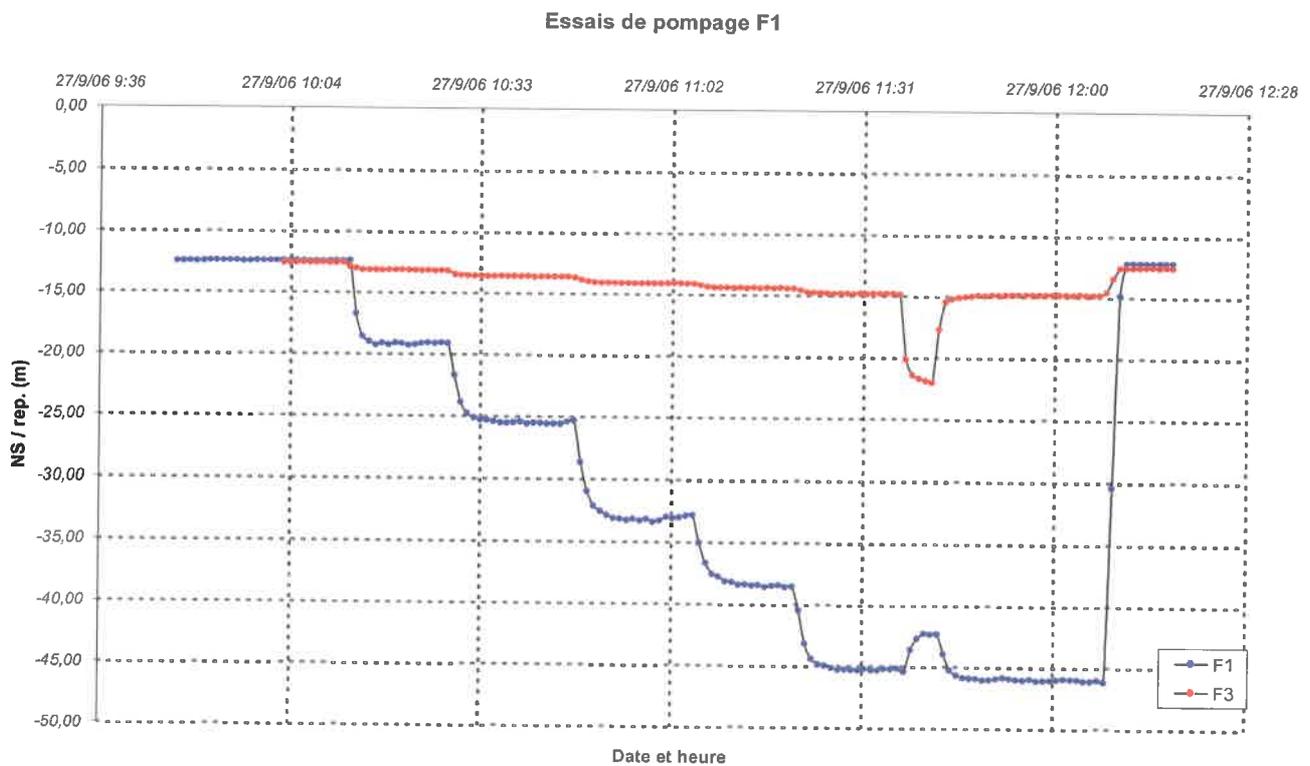
Les graphiques correspondant aux enregistrements piézométriques en F1 (nouveau forage) et F3 (forage de reconnaissance) sont donnés ci-après :

Nota : entre 11h31 et 12h00, on observe un pic en F1 et un creux en F3 ; il s'agit d'un artefact hydraulique lié à la mise en route momentanée de la pompe en F3 ; les données relatives à cet événement ne seront donc pas prises en compte dans la détermination des caractéristiques principales de F1.

Chacun des paliers a été mené jusqu'à stabilisation du rabattement dans F1. On obtient, dans F1, un rabattement maximal voisin de 33 m. En F3, le rabattement maximal avoisine 2 m. Le cône de rabattement lié au pompage en F1 est donc très limité dans l'espace ; à moins de 2,00 m de l'ouvrage, l'incidence du pompage est à peine perceptible. La remontée de l'eau dans les deux ouvrages est rapide (~3 minutes) et complète (récupération du niveau statique initial).

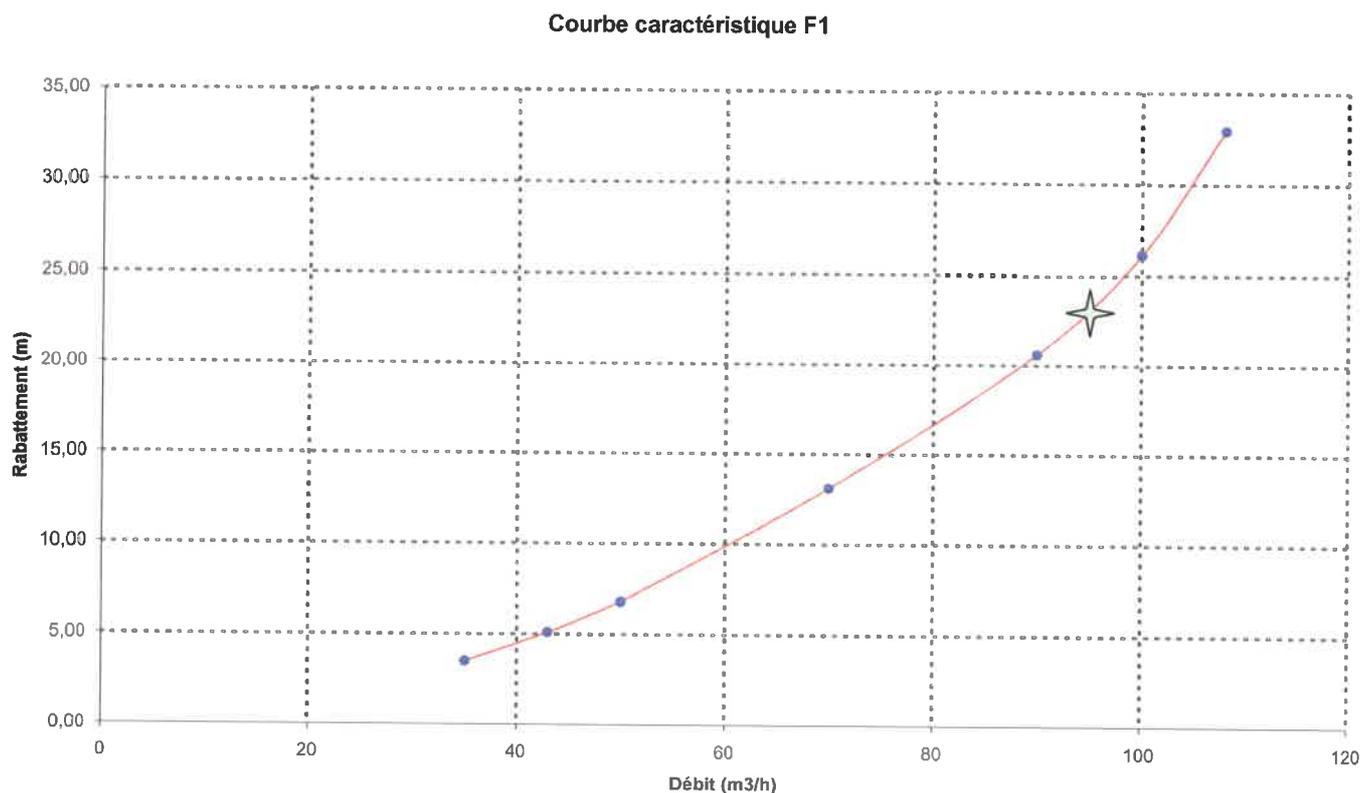
La succession de paliers de débit permet de tracer la courbe caractéristique de l'ouvrage F1 :

La pente de la courbe s'infléchit nettement entre 90 et 100 m³/h : il s'agit du débit critique qu'il convient de ne pas dépasser en cours d'exploitation ; au delà de ce seuil, les pertes de charges deviennent trop importantes et sont susceptibles de dégrader l'ouvrage. **Ainsi, en l'état, le débit maximum d'exploitation est de 90 m³/h.**

En conséquence, le présent essai révèle une ressource potentielle en eau abondante, son prélèvement au niveau de F1 étant limité par les pertes de charge hydraulique aux abords du forage (fissurations trop petites et/ou partiellement colmatées).

Une **acidification** de l'ouvrage permettrait de modifier la courbe caractéristiques de F1, en réduisant les pertes de charge hydraulique et en favorisant la circulation d'eau (attaque chimique des fissures). Le gain de productivité n'est pas quantifiable. De nouveaux essais de pompage par paliers de débit croissants devront être conduits après acidification éventuelle pour déterminer la nouvelle courbe caractéristique de l'ouvrage (nouveau débit critique) et estimer, in fine, le gain de productivité.

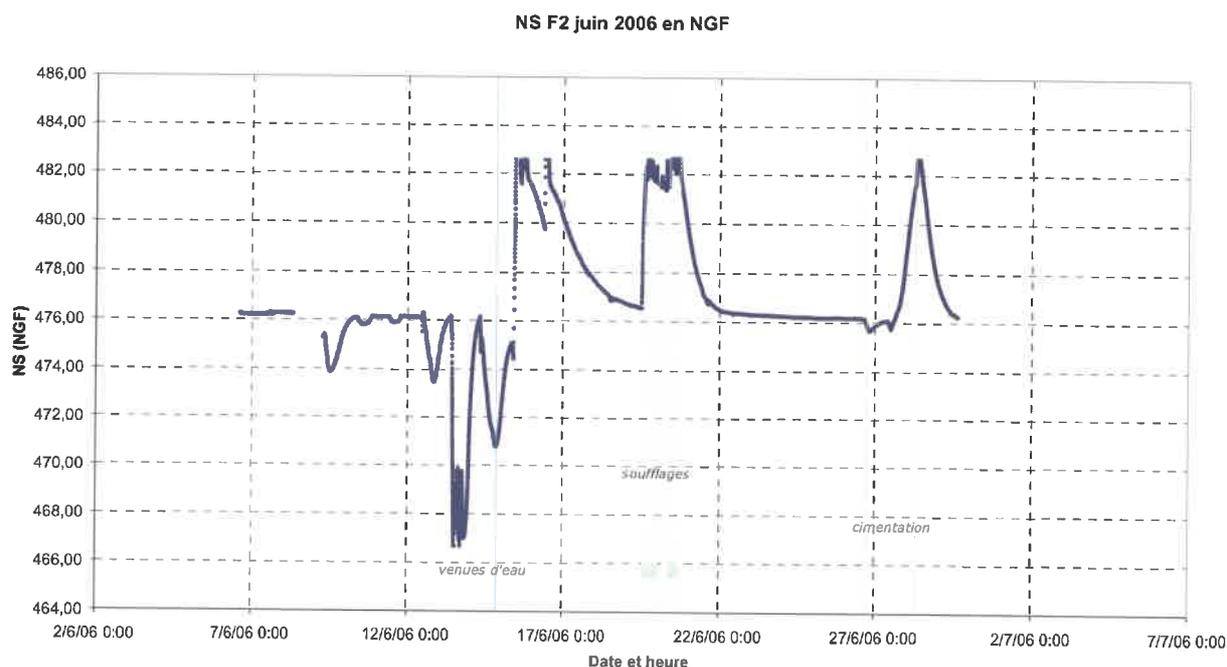
- **Juin 2006 :**

L'exécution des soufflages et de la cimentation, par la société HYDROFORAGE, dans le forage F1 provoque une **augmentation de niveau supérieure à 6 m** dans F2.

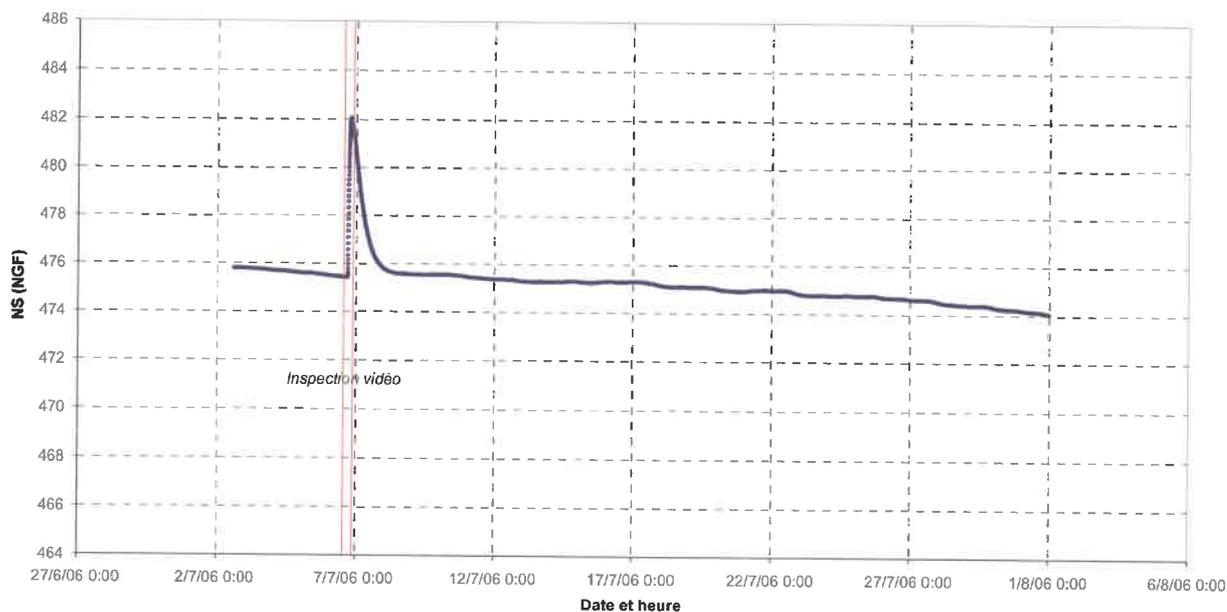
NS F2 juillet 2006 en NGF

La réalisation de l'inspection vidéo le 06 juillet 2006 par la société CES dans le forage de reconnaissance F3 fait **augmenter le niveau de plus de 6 m** dans le forage F2.

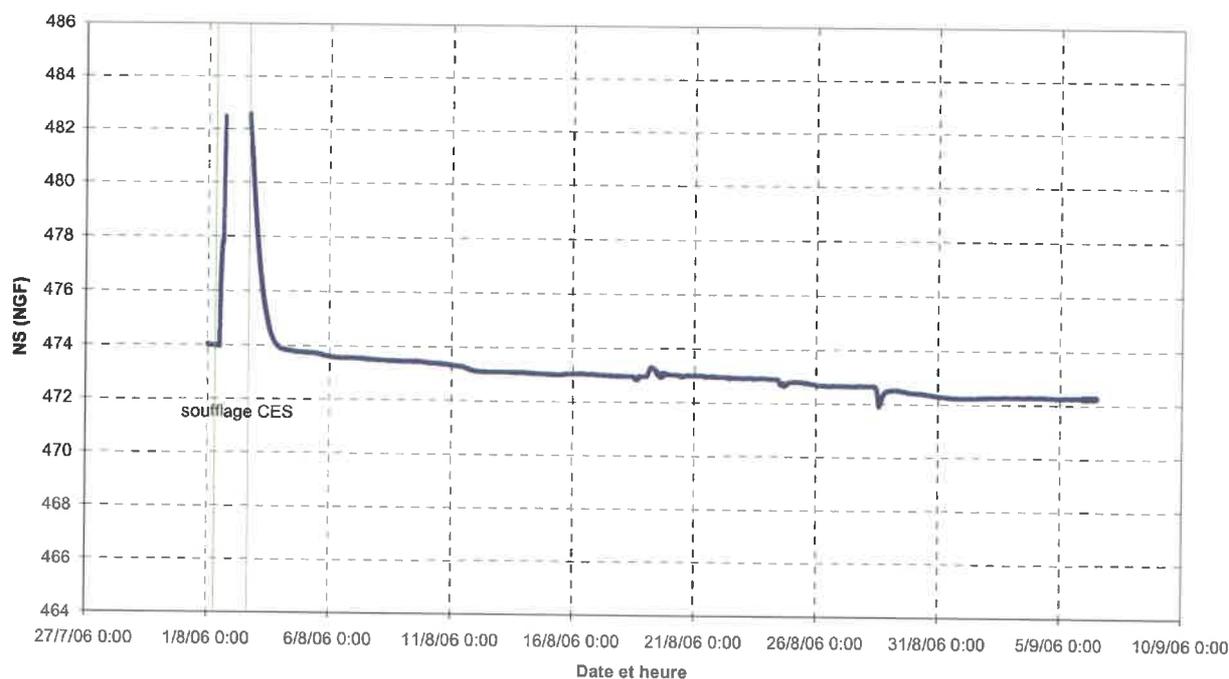
NS F2 Août 2006 en NGF

La réalisation de l'air lift du 1^{er} au 3 août 2006 dans le forage F1 par la société CES a fait **augmenter le niveau de l'eau dans F2 de plus de 8 m**. Le pic de la courbe n'est pas visible car la hauteur d'eau au dessus du capteur a dépassé la capacité de celui-ci.

L'ensemble des travaux effectués dans le forage F1 ont une incidence sur le niveau de l'eau en F2 (diminution du niveau lors de la foration et augmentation lors des soufflages, inspections vidéo et cimentations). Une relation hydraulique existe donc entre le nouveau forage (F1) et le piézomètre (F2).

Outre ces modifications ponctuelles du niveau, on observe une diminution d'environ 4 m du niveau statique à l'intérieur de F2 au cours des trois mois de suivi. Cette diminution est très certainement liée à la baisse du niveau du lac (géré par le barrage EDF situé à l'extrémité Sud/Ouest du lac de St Croix).

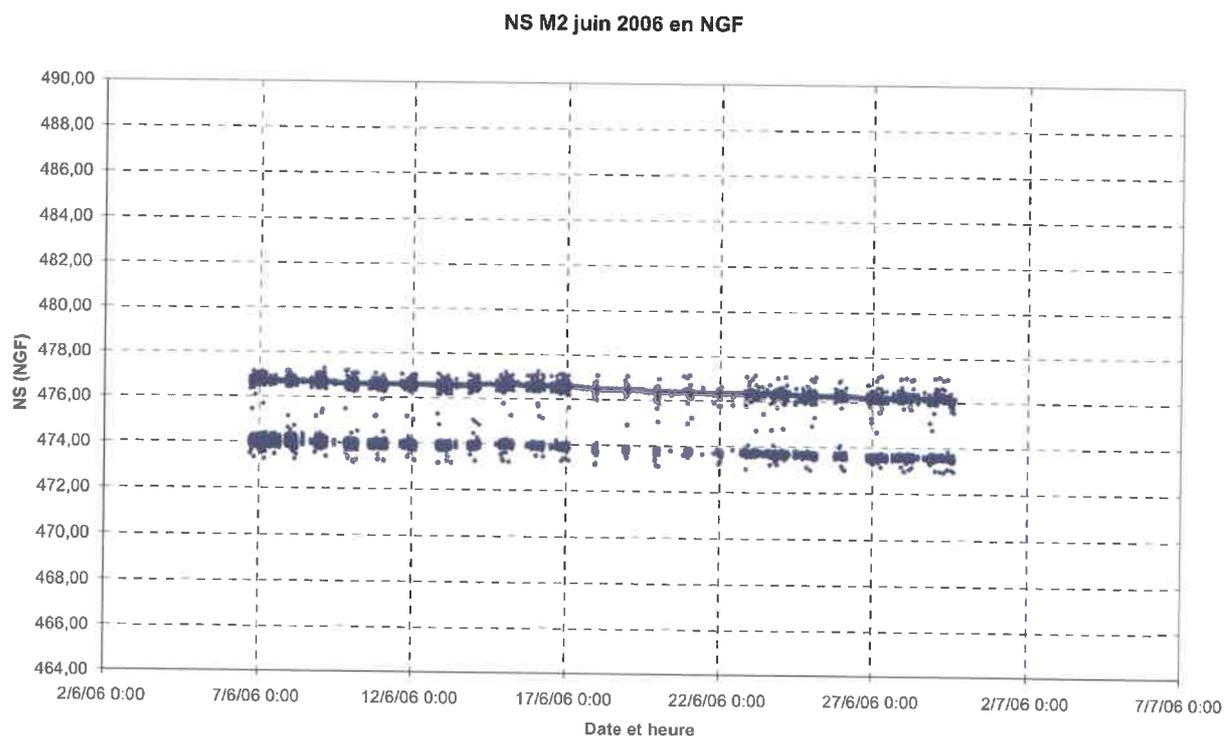
- **Juin 2006 :**

L'analyse des données recueillies en M2 permet de mettre en évidence les **cycles de fonctionnement** de l'un des deux forages d'exploitation actuellement en fonctionnement. Un agrandissement du graphique montre que la durée d'un **cycle de pompage** (fonctionnement et pause) est d'environ **20 minutes**.

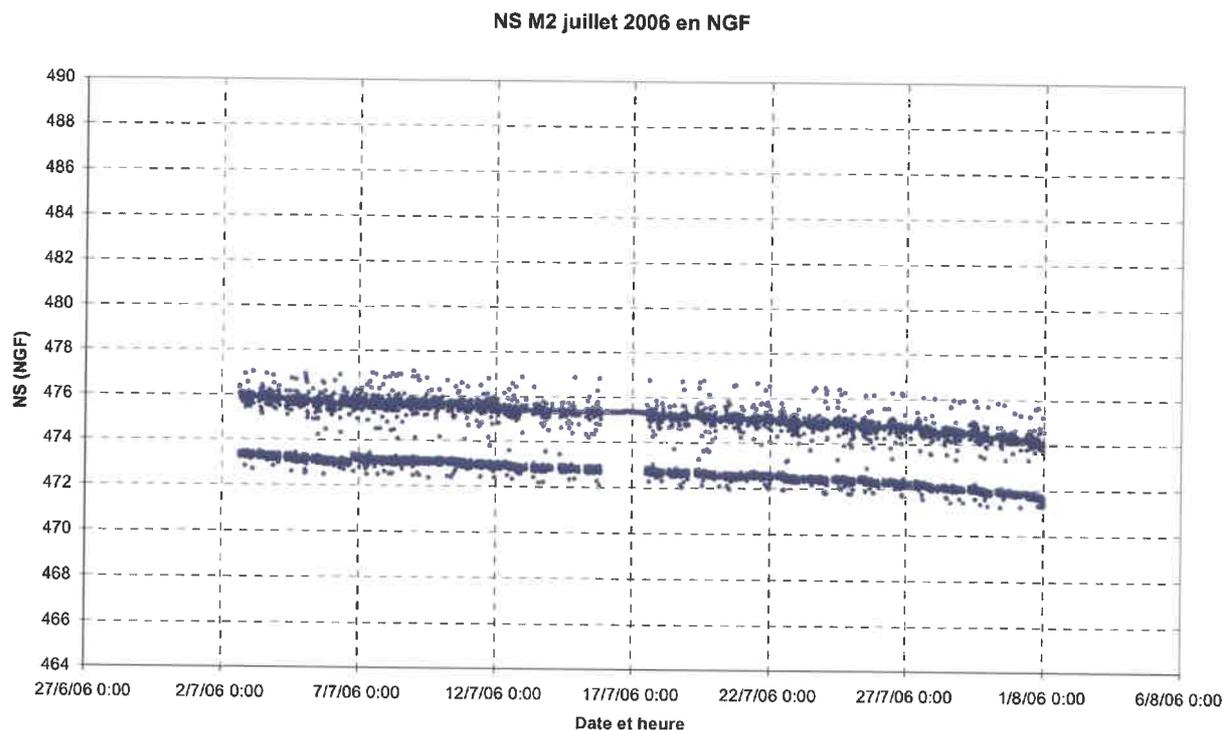
- **Juillet 2006 :**

Au cours du mois de juillet les cycles sont de plus en plus nombreux et on observe seulement une pause d'un jour et demi dans l'enchaînement des cycles de pompage.

Le niveau global de l'eau a diminué de 2 m en 1 mois. Comme en F2, cette diminution est très certainement liée à la baisse du niveau du lac (**réduction de la charge hydraulique à l'aval**).

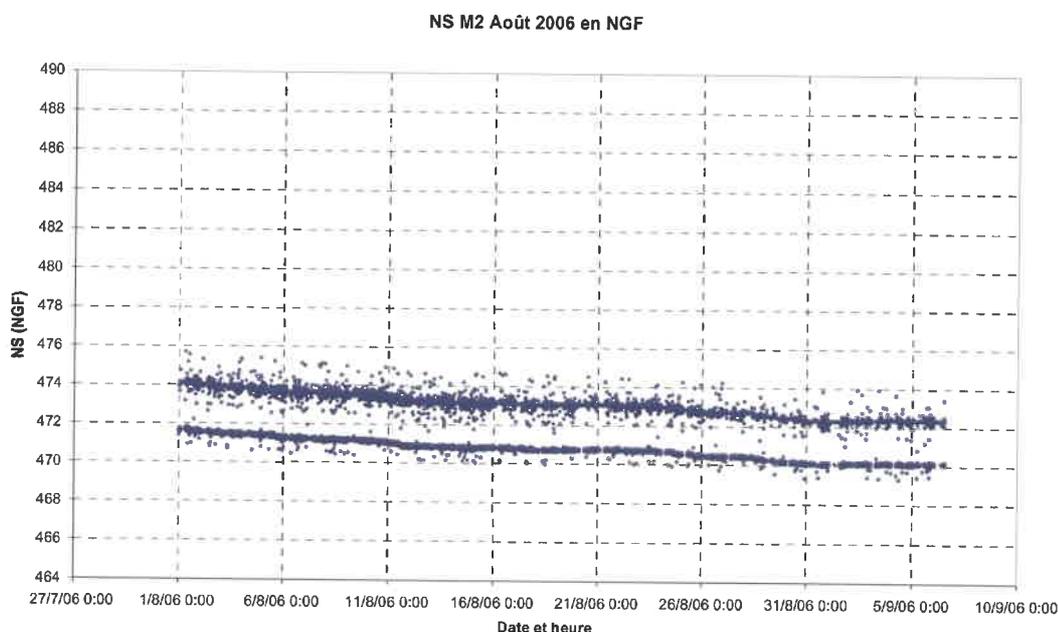
- **Août 2006 :**

Pendant le mois d'août le rythme des pompages s'accélère afin de répondre à un besoin en eau important et constant. Plus aucune pause importante entre les cycles de pompage n'est observable, en particulier pendant la période du 1^{er} au 15 août (forte affluence touristique).

De plus, on constate que le niveau d'eau dans M2, que la pompe soit en fonctionnement ou pas, suit la diminution du niveau du lac pendant les trois mois de suivi. On observe ainsi une diminution d'environ 4 m du niveau de l'eau dans le forage M2.

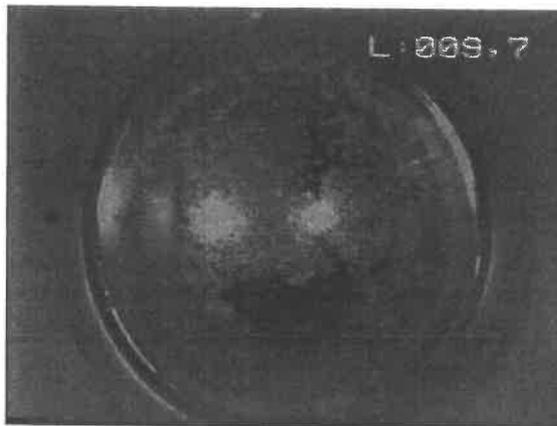
- t=0 à t=4mn : descente en partie émergée, surface de l'eau à 10m de profondeur.

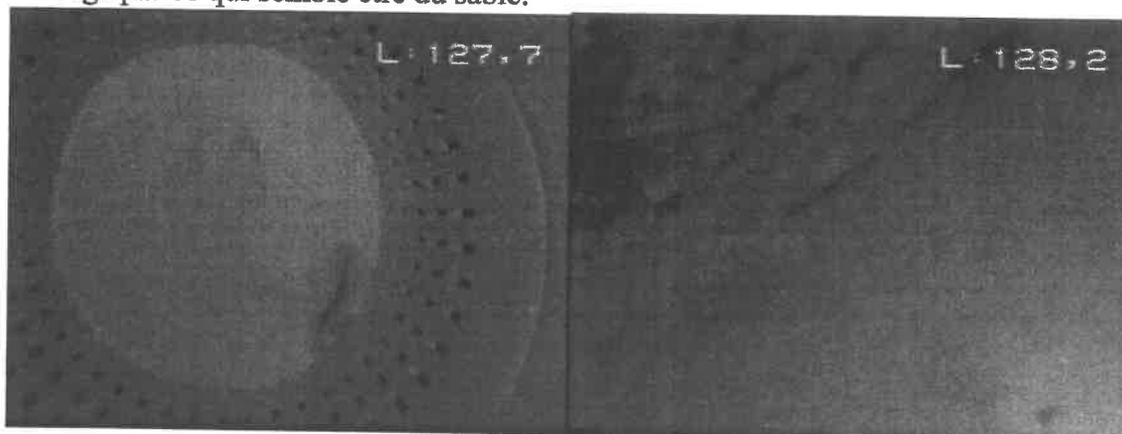
- t=41mn : arrivée au fond du forage à la profondeur de 128,50m. La profondeur attendue était de plus de 140m il y a donc eu une dizaine de mètres de remblais du forage par ce qui semble être du sable.

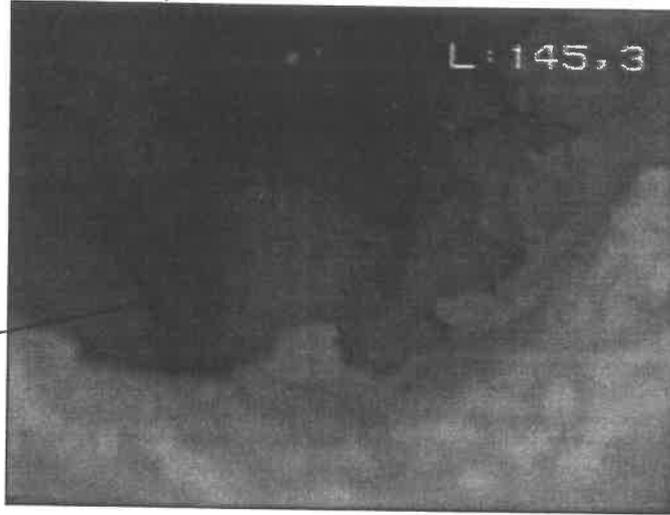
- $t=1h25mn$: Profondeur 145,5m

Importante
faille

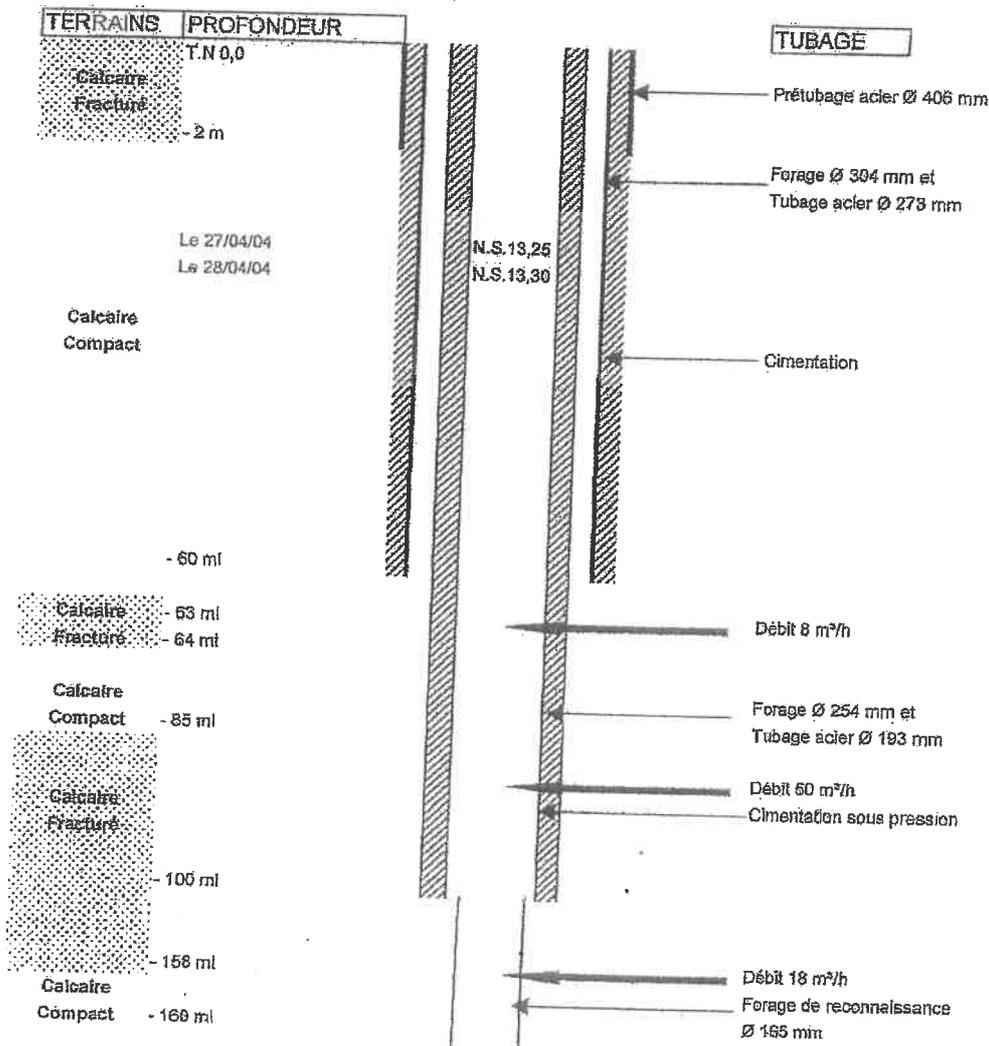
COUPE TECHNIQUE DU FORAGE DE RECONNAISSANCE

* Après acidification 140 m³/h au soufflage

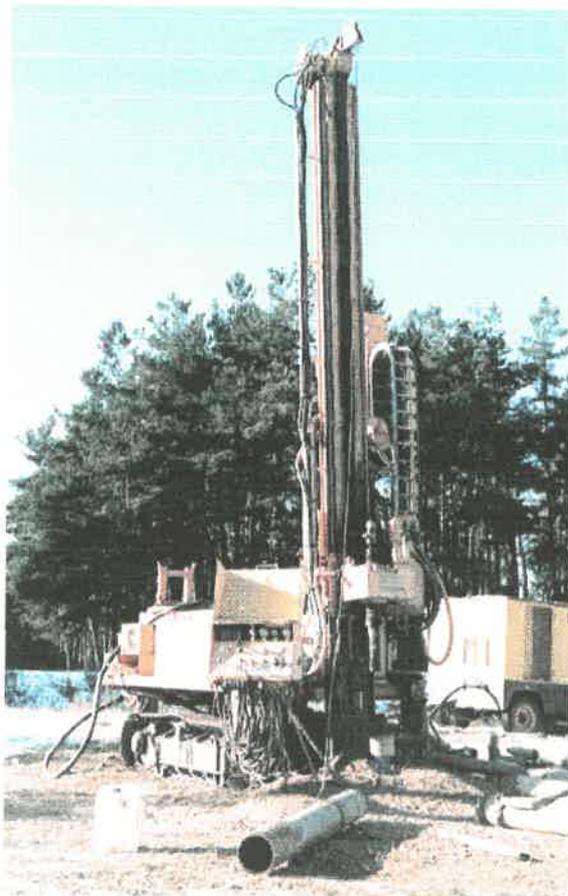
C – COUPE TECHNIQUE :

Les ouvrages ont été réalisés avec une foreuse de type MUSTANG A 66 avec un compresseur auxiliaire de 385 l/s à 25 bars.

Forages F1 à F7 :

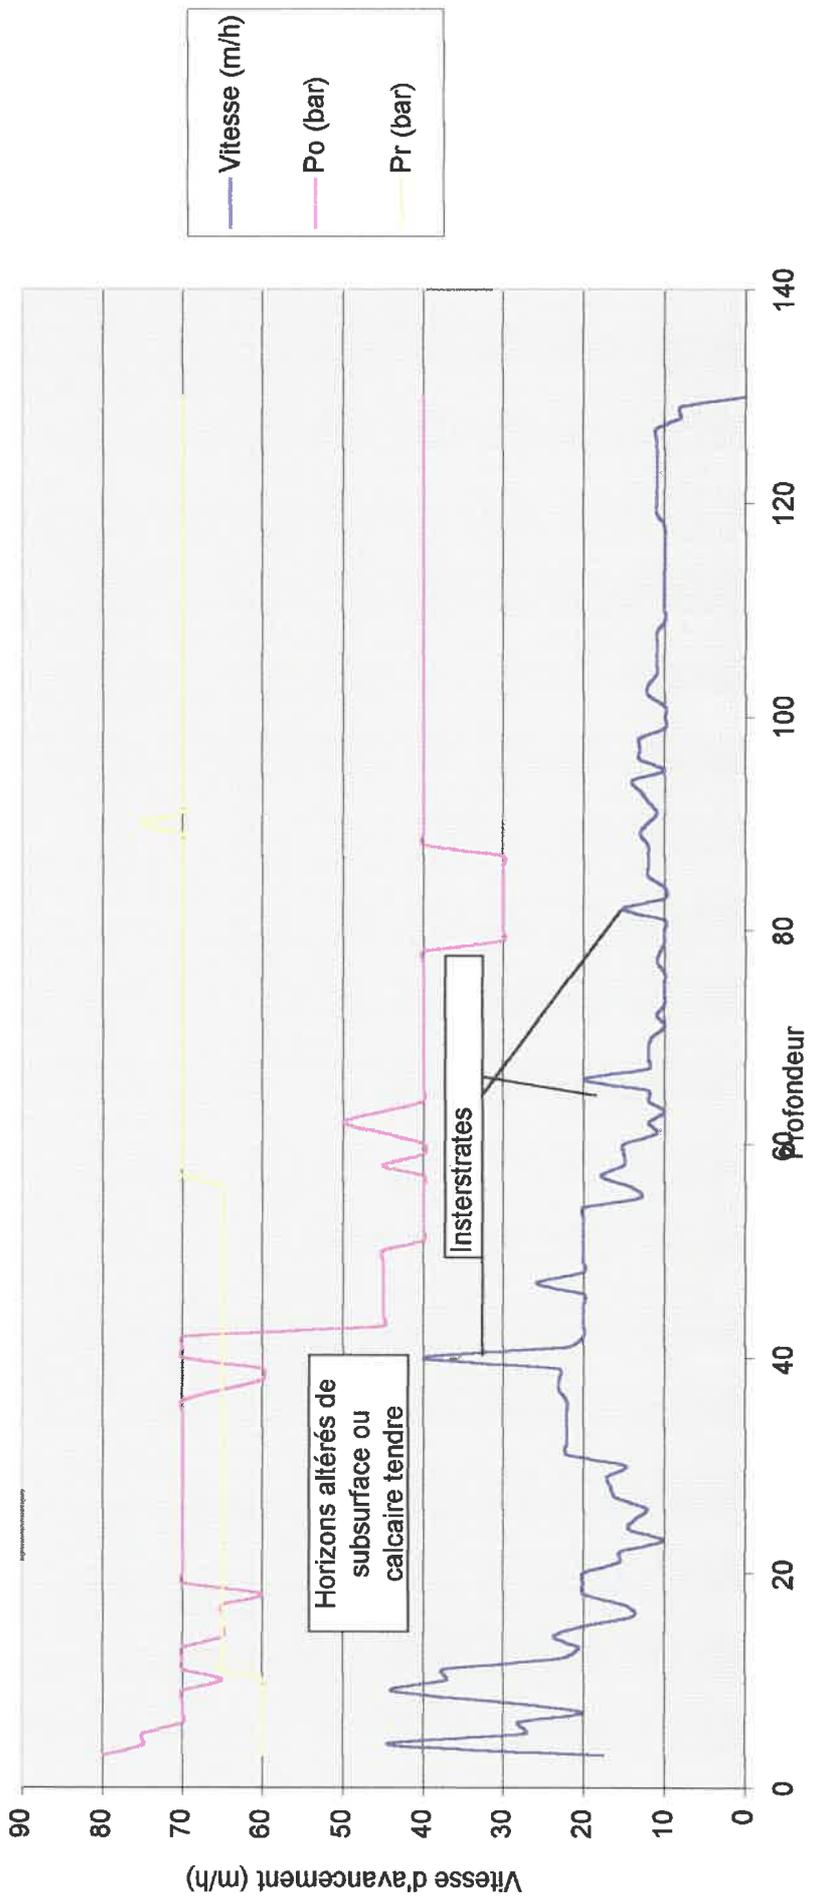
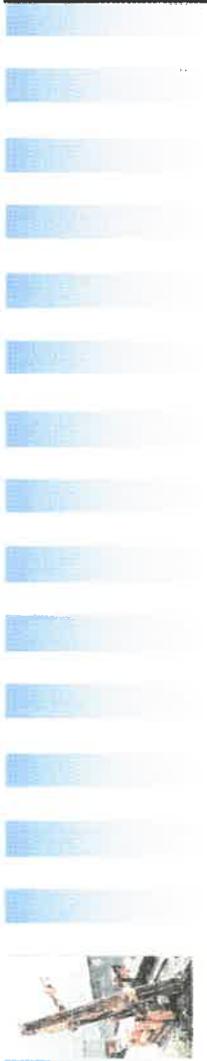
Client: Syndicat Intercommunal du Haut Var
N° Ouvrage: Forage 1
Lieux des Travaux: Baudhien

Courbe: **ENREGISTREMENT DE VITESSE D'AVANCEMENT**
Date: 20/11/2000

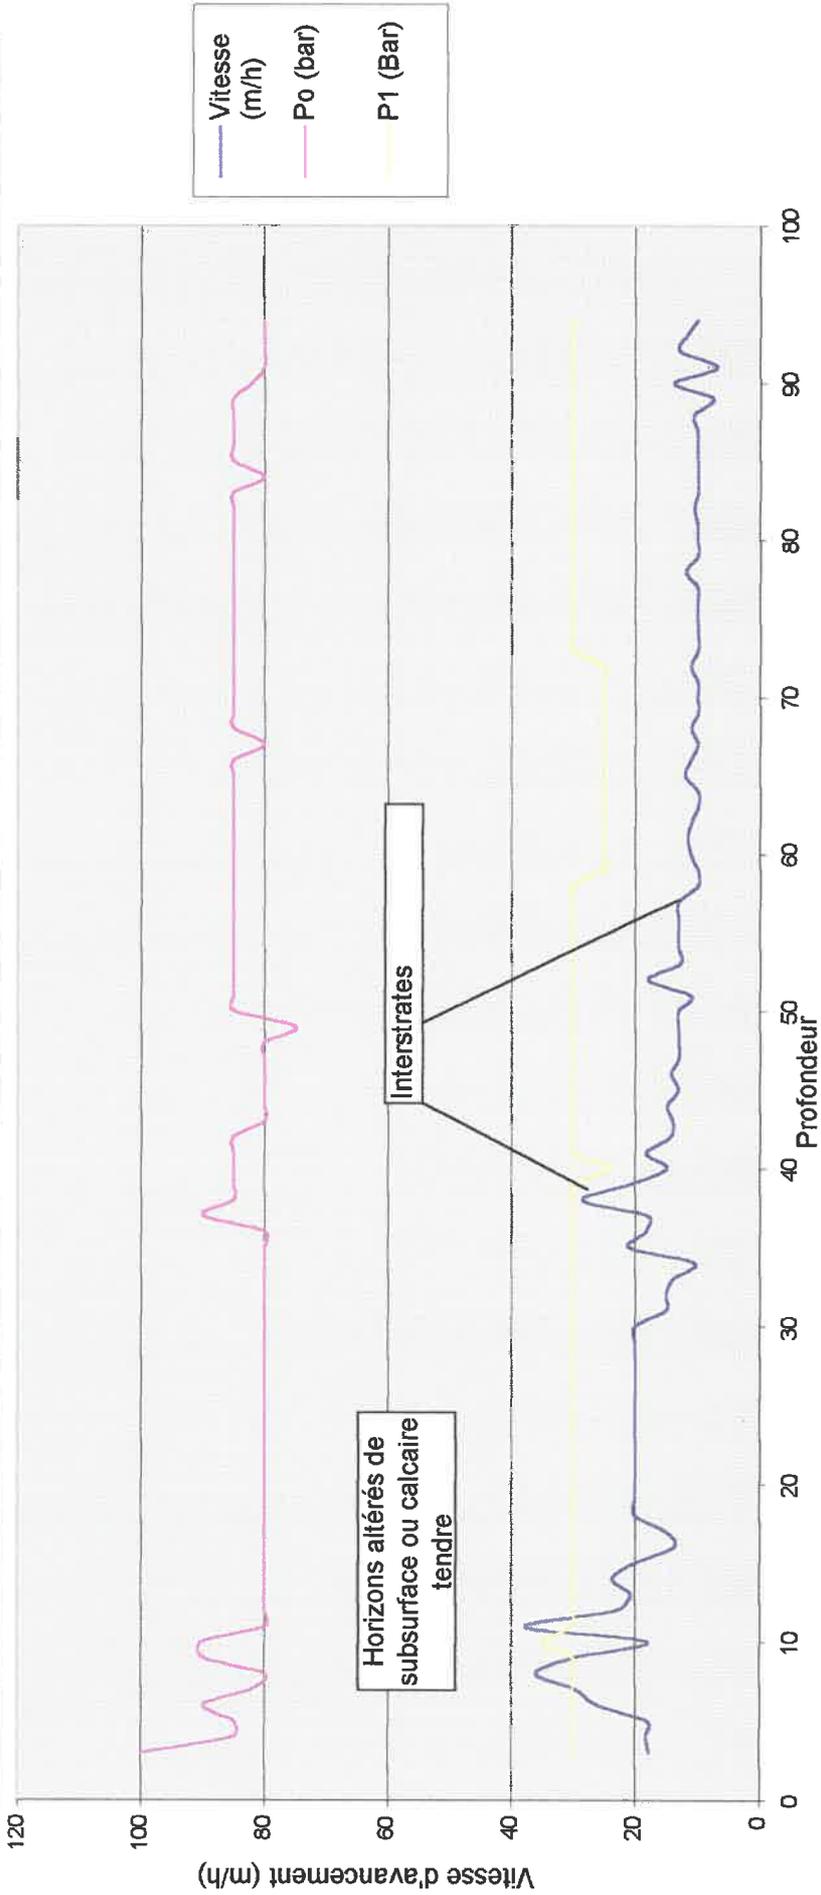
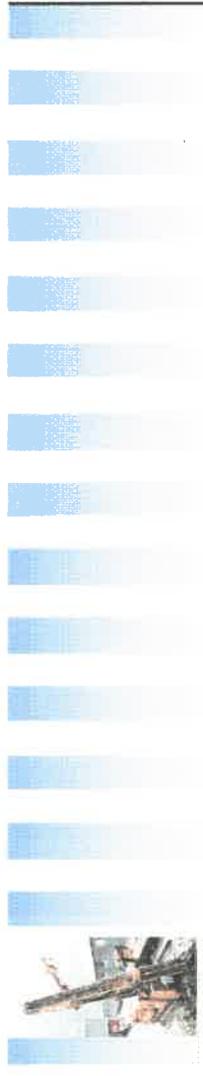
Client: Syndicat Intercommunal du Haut Var
N° Ouvrage: Forage 2
Lieux des Travaux: Bauduben

- Forage F2
 - Vitesse d'avancement supérieure à 35 m/h de 0 à 12 m.
 - Présence d'un pic d'avancement à 40 et à 52 m (fracture notée sur la coupe lithologique)

Courbe: ENREGISTREMENT DE VITESSE D'AVANCEMENT
Date: 20/11/2000

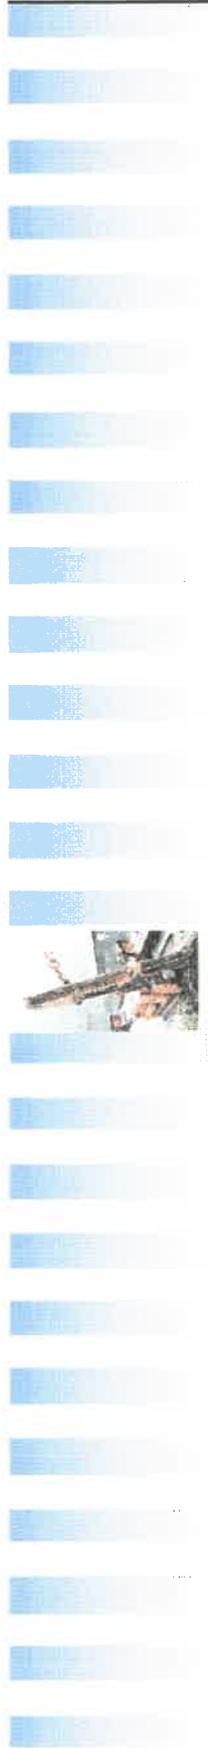
Cliant: Syndicat Intercommunal du Haut Var
N° Ouvrage: Forage 4
Lieux des Travaux: Bauduen

Courbe: ENREGISTREMENT DE VITESSE D'AVANCEMENT
Date: 20/11/2000

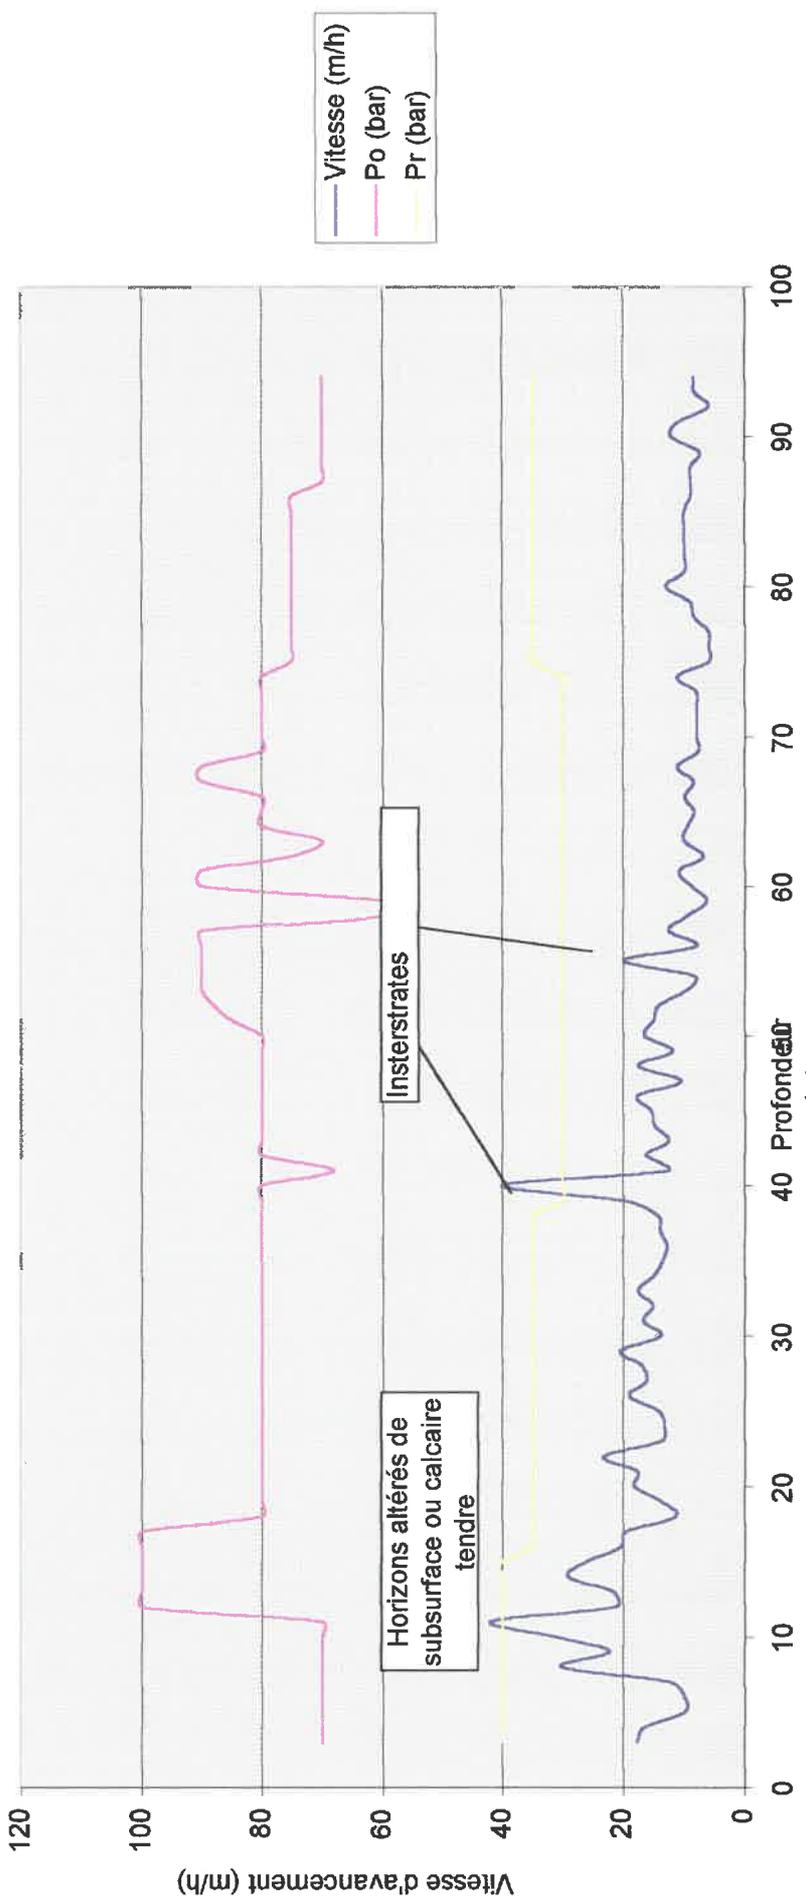
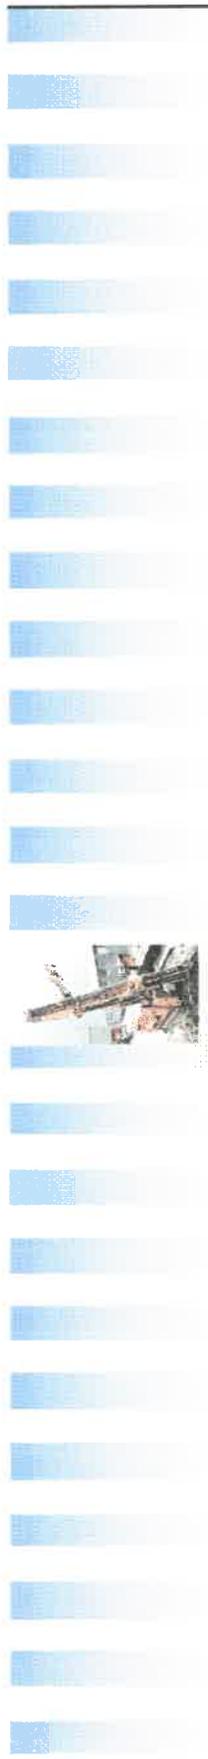
- Forage F4
 - Vitesse d'avancement supérieure à 30 m/h de 0 à 15 m.
 - Présence d'un pic d'avancement à 40 et à 52 m (fracture notée sur la coupe lithologique)

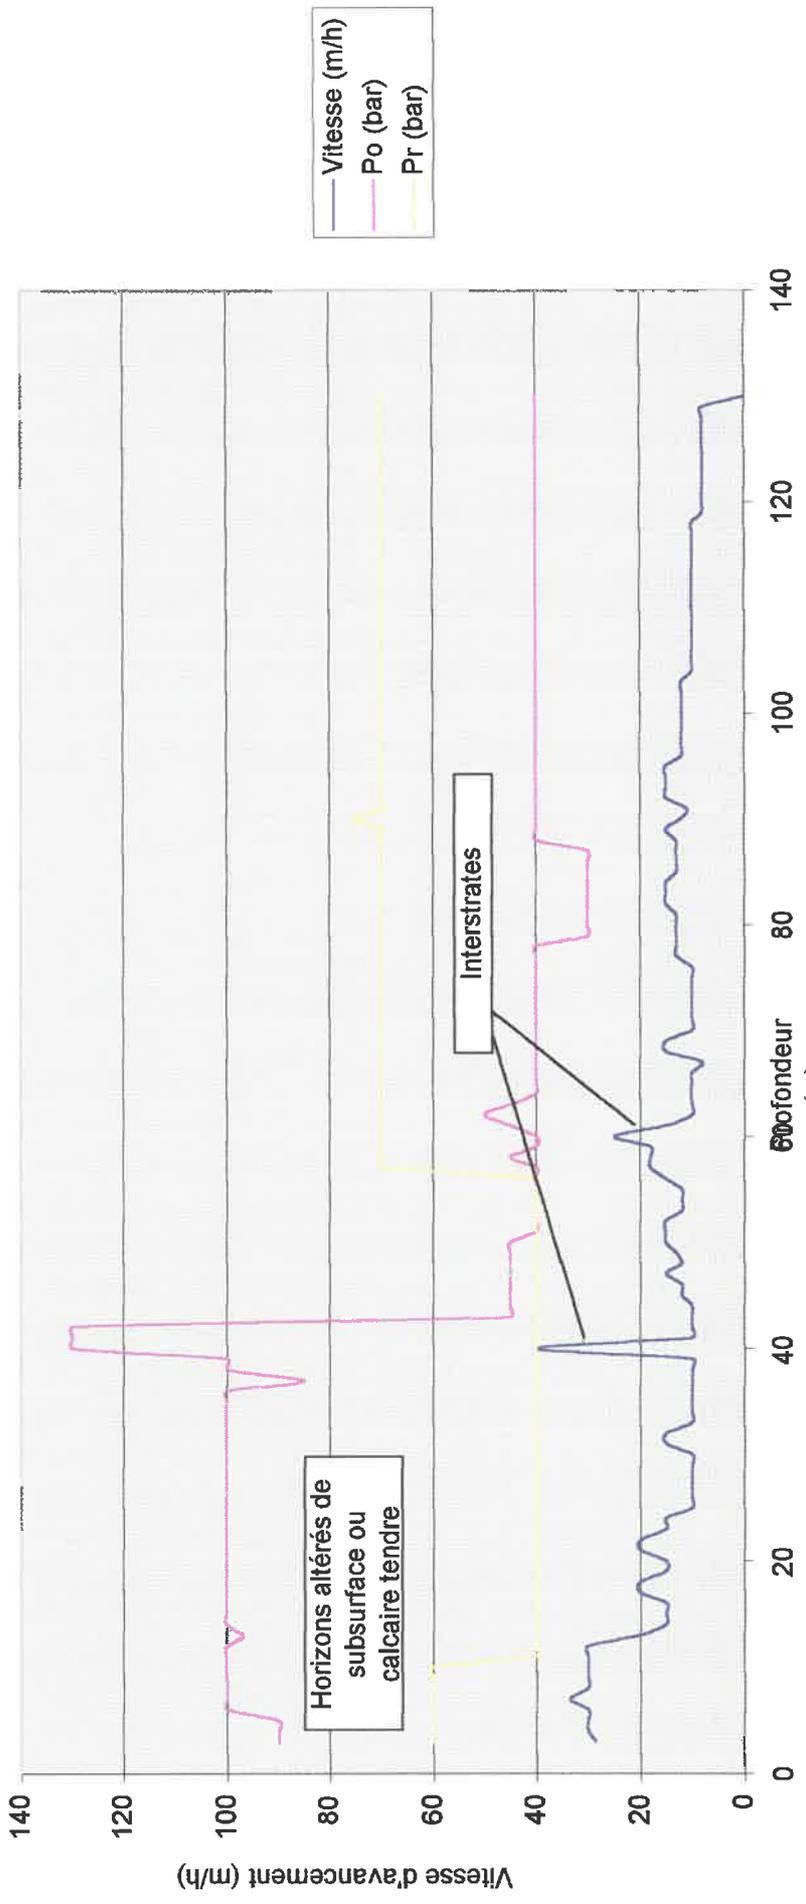
Client: Syndicat Intercommunal du Haut Var
N° Ouvrage: Forage 5
Lieux des Travaux: Bauducien

- Forage F5
 - Vitesse d'avancement voisine à 30 m/h de 0 à 15 m.
 - Présence d'un pic d'avancement à 40 et à 52 m (fracture notée sur la coupe lithologique)

Courbe: ENREGISTREMENT DE VITESSE
D'AVANCEMENT
Date: 20/11/2000

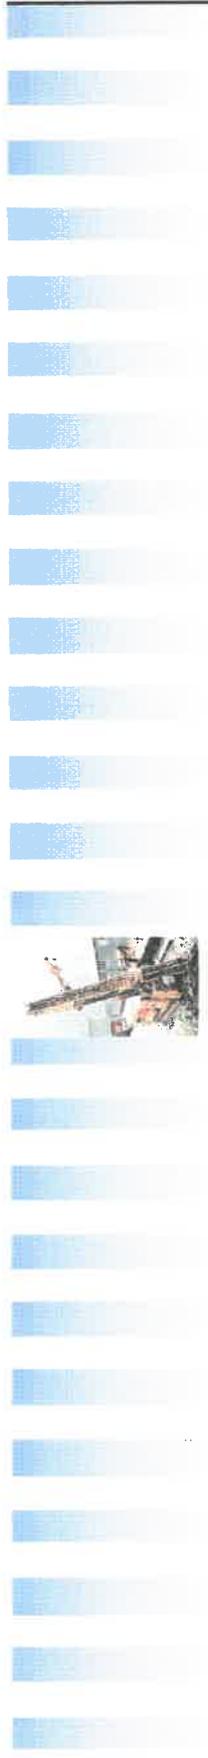
Cient: Syndicat Intercommunal du Haut Var
N° Ouvrage: Forage 7
Lieux des Travaux: Bauduen

Courbe: ENREGISTREMENT DE VITESSE
D'AVANCEMENT
Date: 20/11/2000
