SYNDICAT INTERCOMMUNAL DU HAUT-VAR POUR L'UTILISATION DES EAUX DU VERDON

FORAGE DES MOULIERES

COMPTE-RENDU DES TRAVAUX REALISES EN 2006

ETUDE 90.83.159 C
OCTOBRE 2006

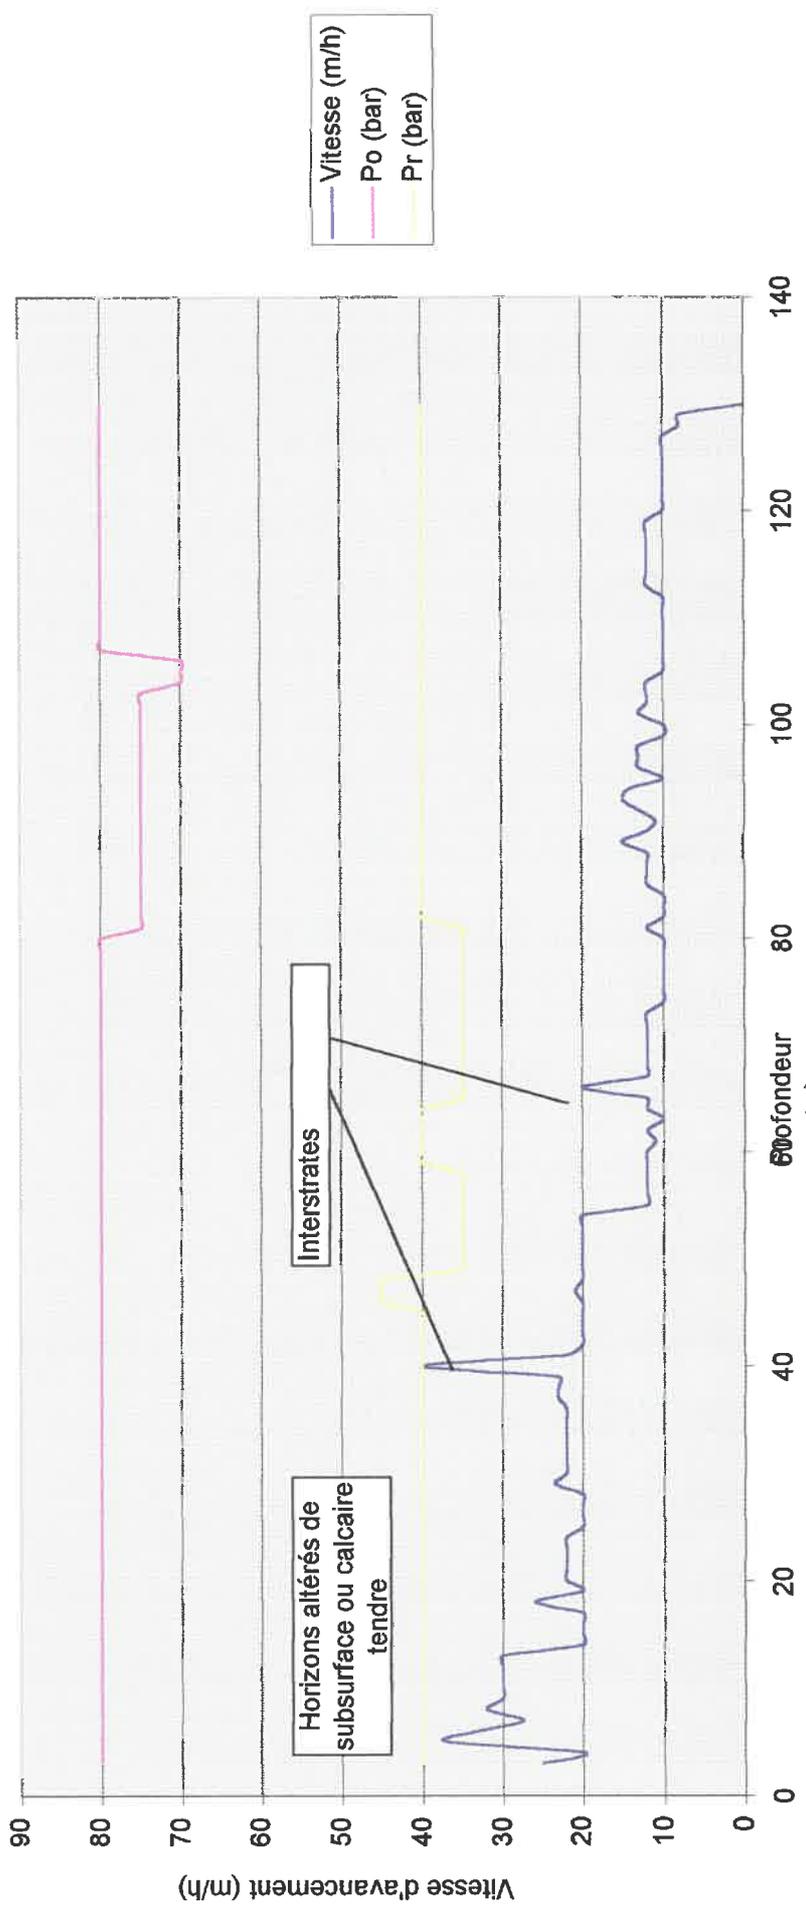
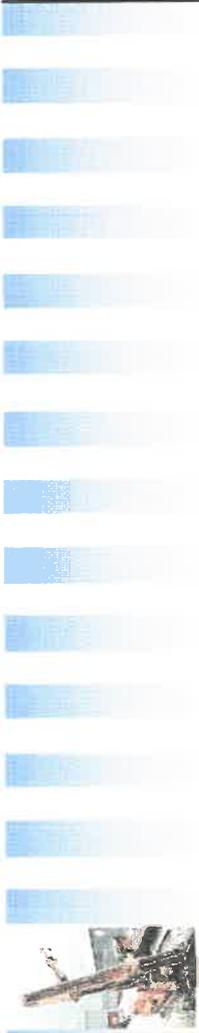
Cient: Syndicat Intercommunal du Haut Var
N° Ouvrage: Forage 7
Lieux des Travaux: Bauduen

- Forage F7
 - Vitesse d'avancement supérieure à 30 m/h de 0 à 15 m.
 - Présence d'un pic d'avancement à 40 et à 52 m (fracture notée sur la coupe lithologique)

Courbe: ENREGISTREMENT DE VITESSE
D'AVANCEMENT
Date: 20/11/2000

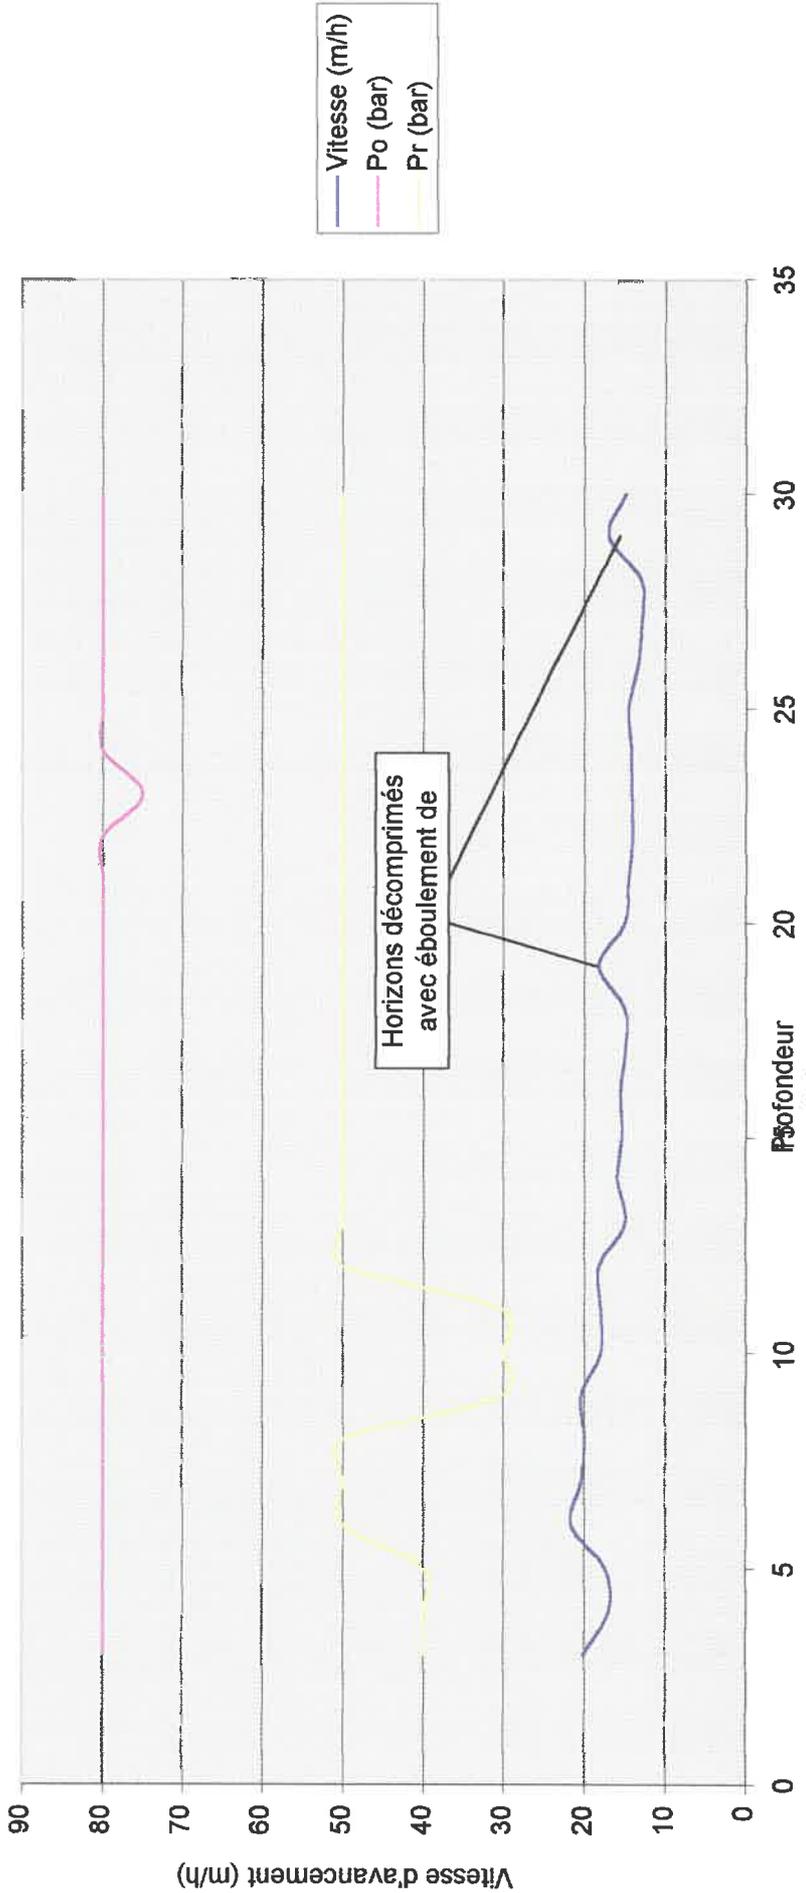
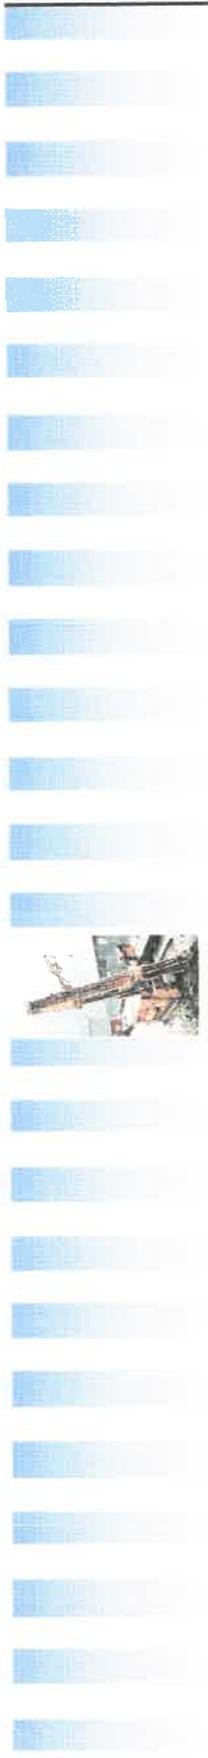
Client: Syndicat Intercommunal du Haut Var
 N° Ouvrage: Forage 9
 Lieux des Travaux: Bauduen

- Stabilisation de la vitesse après 15 m au delà de 14 m
- Forage F9
 - Vitesse d'avancement voisine à 30 m/h de 0 à 10 m.
 - Présence d'un pic d'avancement à 18 m et 30 m (fracture notée sur la coupe lithologique)

Courbe: ENREGISTREMENT DE VITESSE D'AVANCEMENT
 Date: 20/11/2000

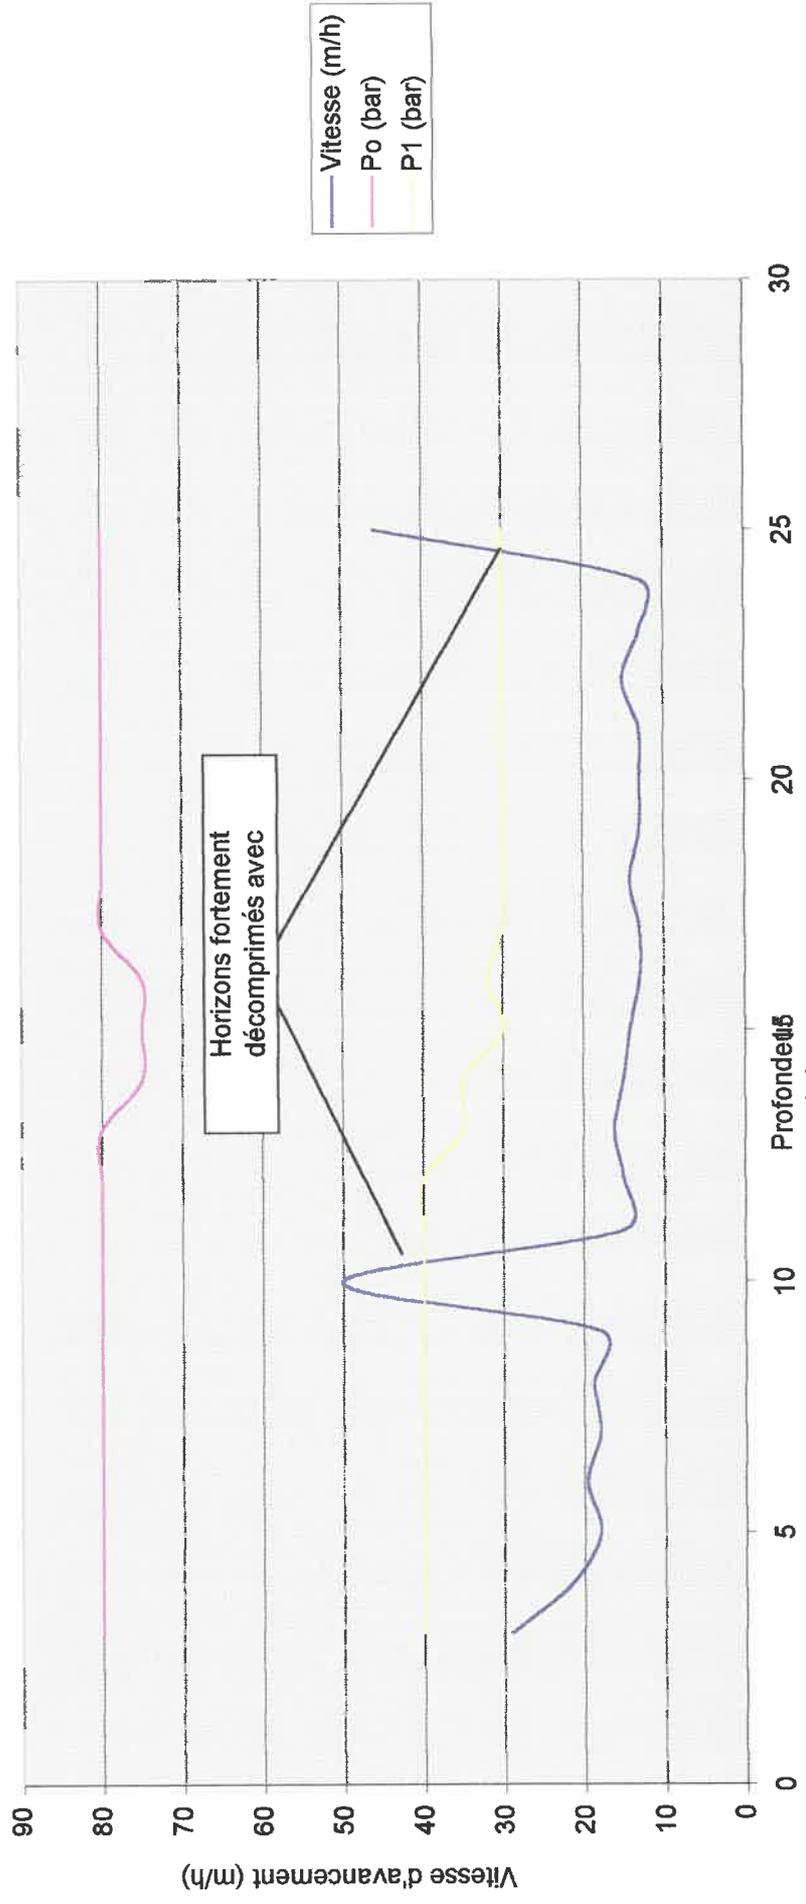
Client: Syndicat Intercommunal du Haut Var
N° Ouvrage: Forage 10
Lieux des Travaux: Baudhien

- Baisse constante de la vitesse au delà de 13 m
- Forage F10
 - Vitesse d'avancement supérieure à 30 m/h de 0 à 15 m.
 - Présence d'un pic d'avancement à 10 et à 25 m (fracture notée sur la coupe lithologique)

Courbe: ENREGISTREMENT DE VITESSE D'AVANCEMENT
Date: 20/11/2000
