Ville de
Besançon

Rénovation urbaine du site de l'ancien hôpital Saint-Jacques et site Arsenal à Besançon (25)

Synthèse des connaissances relatives aux espèces protégées, analyse des sensibilités et premières propositions de mesures pour éviter et réduire la destruction de ces espèces dans le cadre de la phase de démolition, bilan des mesures mises en œuvre dans le cadre des phases de démolition et premiers aménagements.

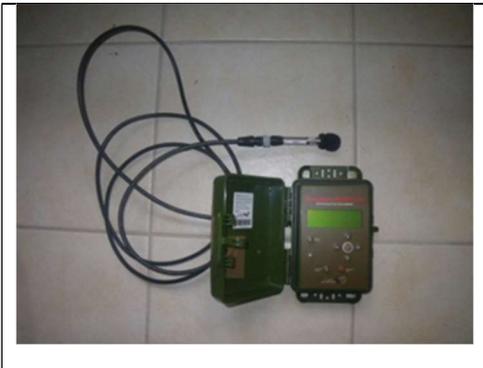
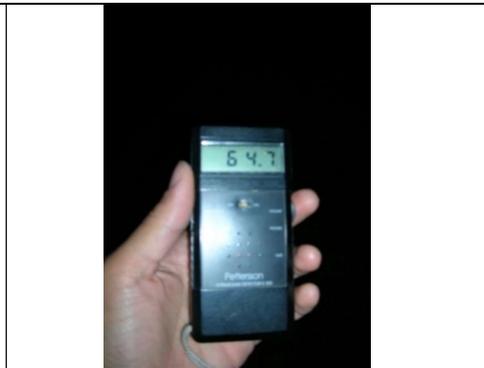
- l'installation d'un enregistreur automatique (SM4BAT) à proximité de gîtes arboricoles. Selon l'horaire des premiers et derniers contacts, il sera possible de déterminer la potentielle occupation d'un ou plusieurs arbres par un ou plusieurs individus.
- la recherche de cris sociaux en début de soirée afin de détecter la présence d'individus. Cette technique a notamment été utilisés à l'automne dans le parc du Petit Chamars afin de rechercher la présence de Noctules.

<p>Photo n°1. enregistreur automatique SM4BAT</p>	<p>Photo n°2. D240X</p>	<p>Photo n°3. Caméra avec fonction night shot</p>

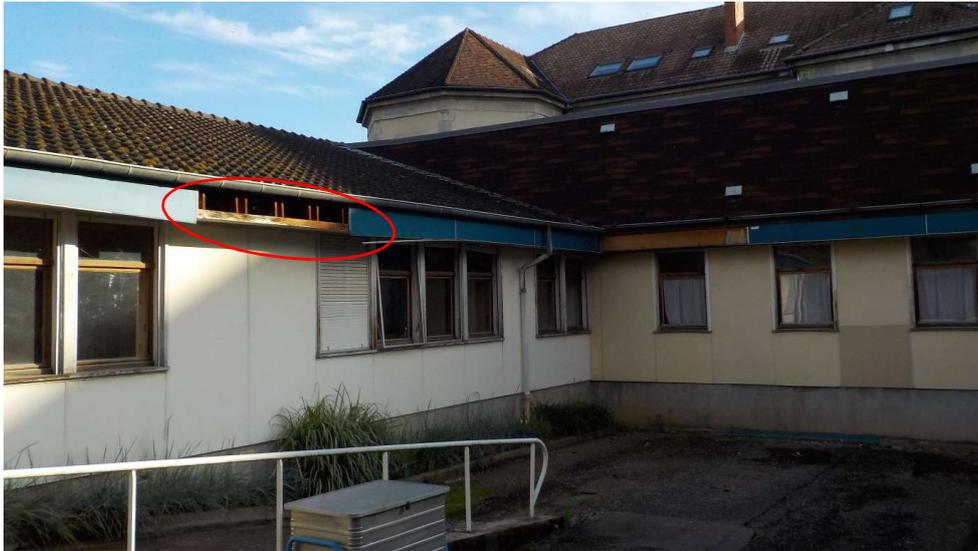
Photo n°4. Exemple de bâtiment récent délabré, avec un accès possible sous les toitures potentiellement favorables pour les chiroptères

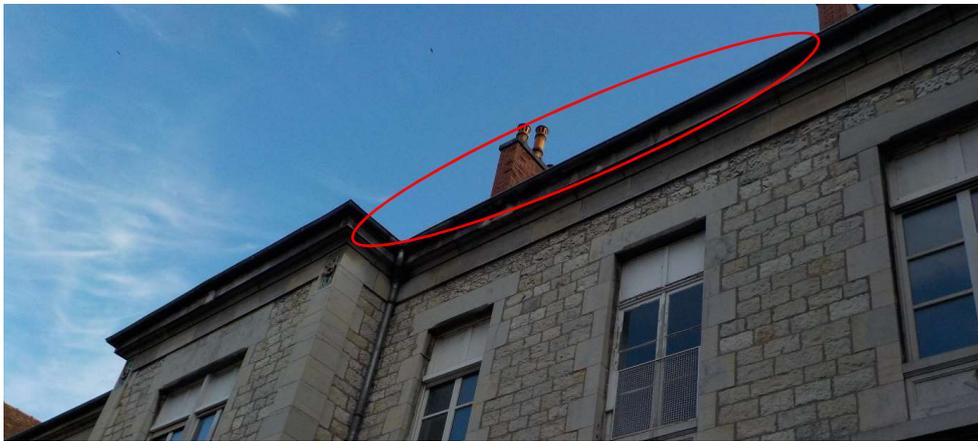
Photo n°5. Espace entre le chéneau et la toiture où se glissent les Martinets pour nicher

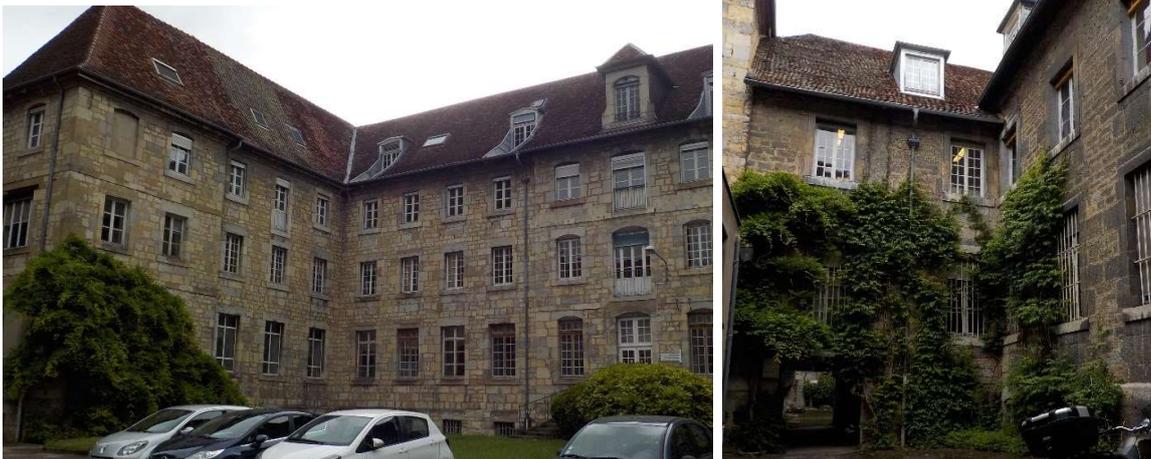
Photo n°6. Bâti ancien présentant de nombreux abris possibles : glycine grimpante, rebords de toits,

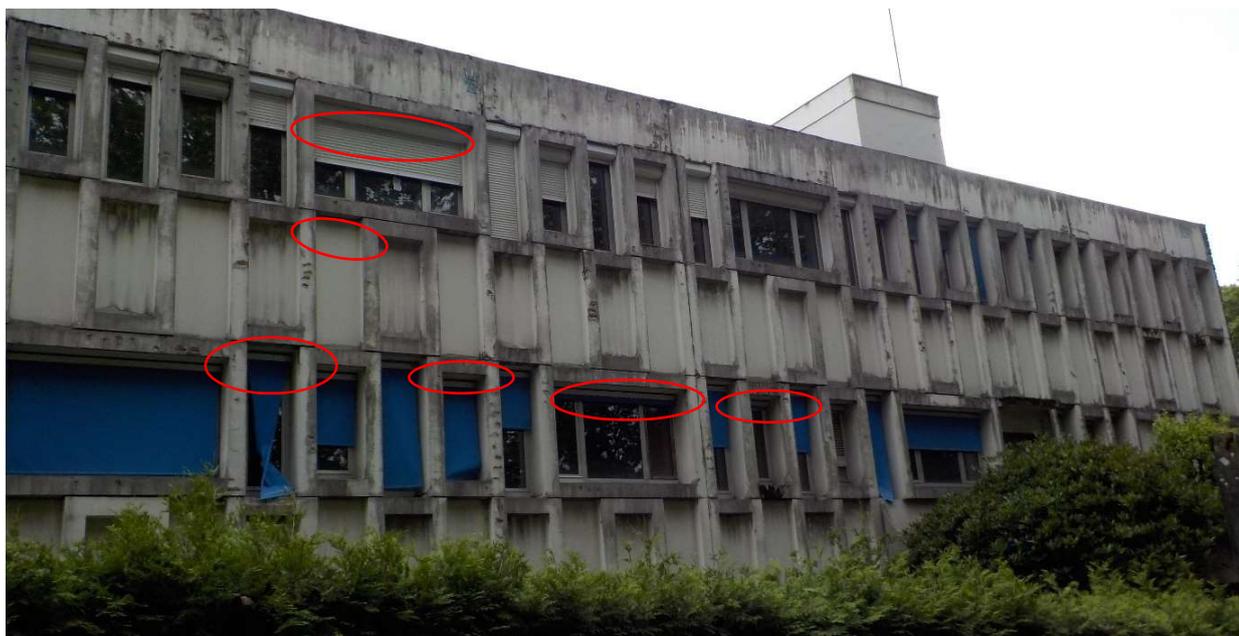
Photo n°7. Bâtiment « La Mère et l'Enfant » en béton délabré mais présentant de nombreuses anfractuosités en façade pouvant être utilisées par la faune (chiroptère, Martinet, ...)

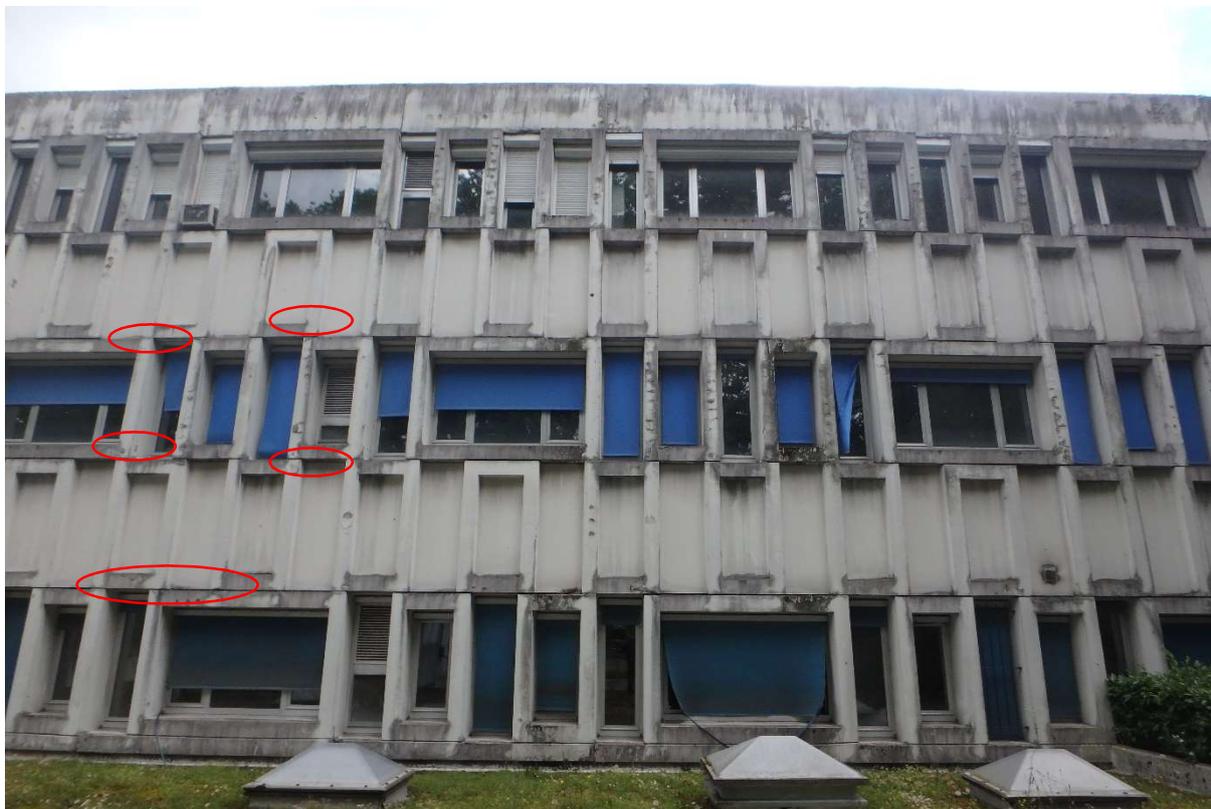
Façade (La Mère et l'Enfant) : C'est sur cette façade que semblent concentrés les enjeux pour les chiroptères en matière de gîtes estivaux. Elle est aussi favorable, bien que plus modérément pour l'hibernation pour les pipistrelles, les sérotines, Du guano a été découvert sur de nombreuses tablettes de fenêtres ainsi que sur les murs.

Photo n°8. Localisation des différents types de gîtes en façade

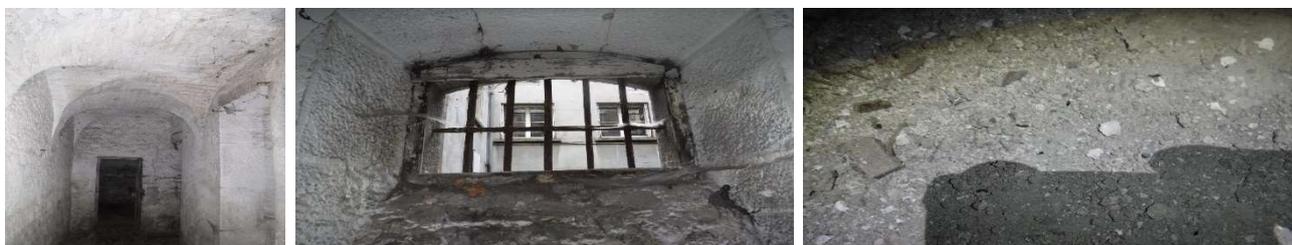
Caves (Chapelle) : Ces caves sont voutées et sont situées dans les anciens bâtiments de l'hôpital Saint-Jacques, elles possèdent des ouvertures sur l'extérieur (dont une ouverture principale menant à une cour). Les recoins et fissures potentiellement favorables aux chauves-souris sont présentes dans ces pièces malgré une cheminée comblée et la présence de peintures blanches sur une partie des murs (qui bouchent les anfractuosités). Des guanos en petite quantité ont été observés dans cette pièce qui peut servir de gîte d'hivernage ou de gîte de transit.

Photo n°9. Caves (Chapelle) avec secteur voutée, ouverture sur l'extérieur et quelques guanos de chauves-souris

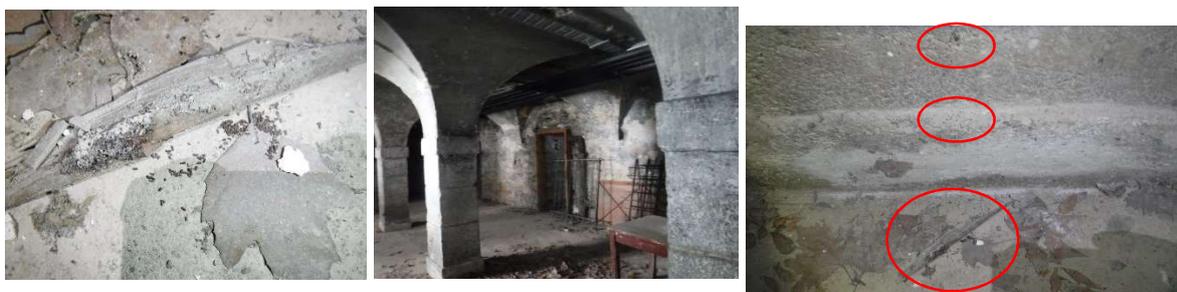
Caves (Saint-Charles) : Ce secteur est constitué de caves et de sous-sols bétonnés avec des accès sur une cour extérieure. Du guano a été trouvé dans un renforcement de la cave voutée.

Photo n°10. Caves (Saint-Charles) avec secteur voûtée et guanos trouvés dans deux secteurs

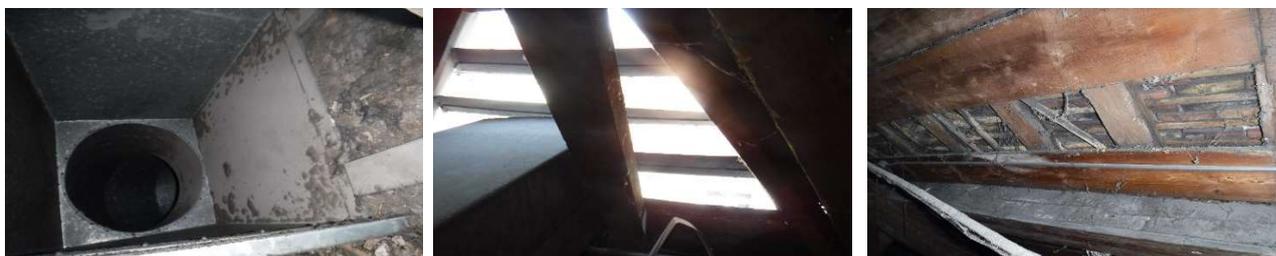
Combles (Sainte-Anne) : Les combles des vieux bâtiments possèdent des charpentes en bois, une température chaude en été et certaines des combles possèdent des ouvertures intéressantes en plus de l'espace laissé sous les tuiles qui peut permettre à des espèces comme les Pipistrelles de s'infiltrer sous le toit. Dans ces combles, les tuyaux d'aération sont parfois présents ; ils peuvent eux aussi constituer des micro-habitats favorables aux chiroptères. La fouine fréquente l'ensemble des combles (nombreux fèces).

Photo n°11. Combles (Sainte-Anne) avec ouvertures, conduits d'aération, poutres en bois et toiture en tuiles

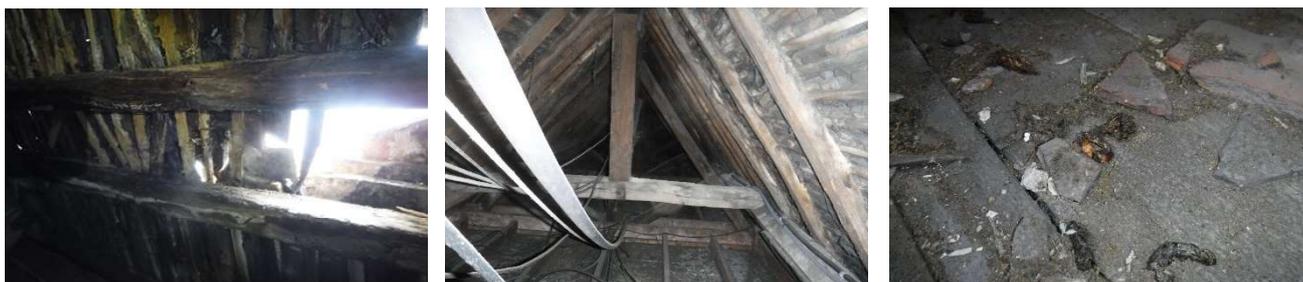
Combles (Saint-Joseph) : Globalement les mêmes caractéristiques que l'ensemble des combles des anciens bâtiments : passage possible sous les tuiles ou quelques ouvertures entre les tuiles, températures idéales pour le gîte estival, nombreuses anfractuosités entre les poutres. Nombreuses traces de présence de la fouine.

Photo n°12. Combles (Saint-Joseph) avec ouvertures, poutres en bois, toiture en tuiles et fèces de fouine

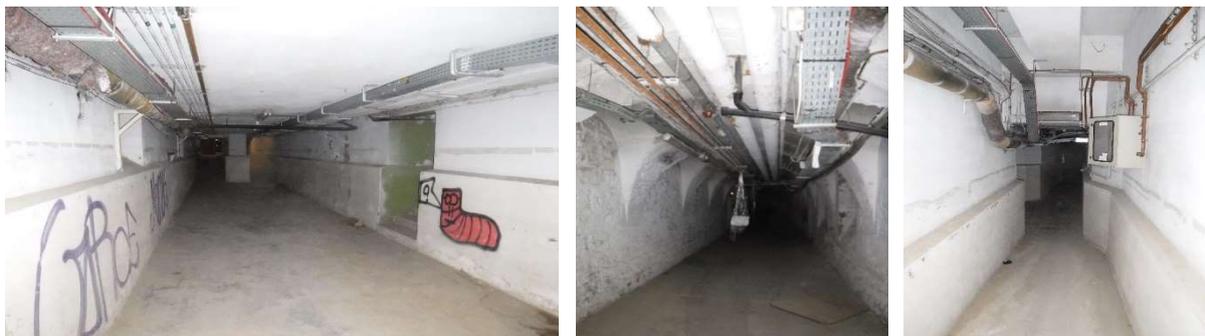
Sous-sol (Sainte-Anne et Saint-Joseph) : Ces sous-sols possèdent très peu de possibilités d'accès depuis l'extérieur. L'éclairage est présent au plafond et peut être allumé de façon ponctuelle. Les murs sont bien souvent recouverts d'une peinture qui bouche les anfractuosités et les potentialités pour le gîte des chiroptères sont faibles.

Photo n°13. Sous-sol avec secteur peu favorables : peintures bouchant les anfractuosités

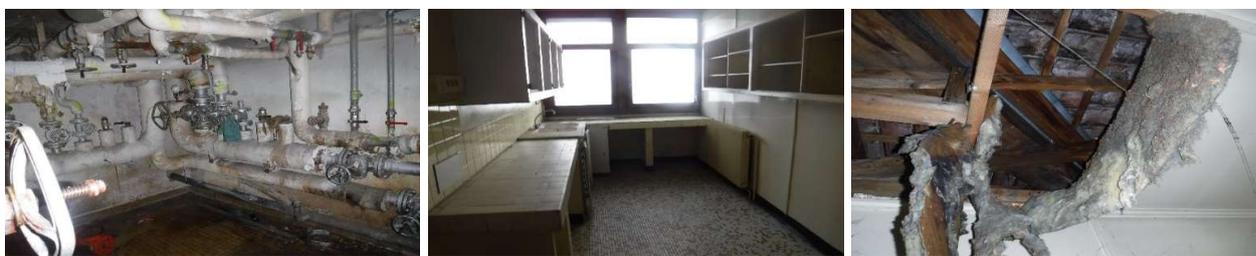
Sous-sol, RdC, et combles (Bersot et Claude Bernard) : Ces bâtiments sont abandonnés et possèdent des sous-sols avec quelques ouvertures aux fenêtres. Ces sous-sols contiennent notamment des chaufferies. Ils peuvent être éclairés et aucune trace de présence des chiroptères n'a été observée. Les rez-de-chaussée sont constitués de pièces « modernes » dans lesquels certains microhabitats peuvent être favorables aux chauves-souris (effondrement des plafonds, arrières de volets, etc.)

Photo n°14. Sous-sol avec fuite d'eau, bâtiment abandonné et plafond des pièces s'effondrant offrant un accès sous les tuiles

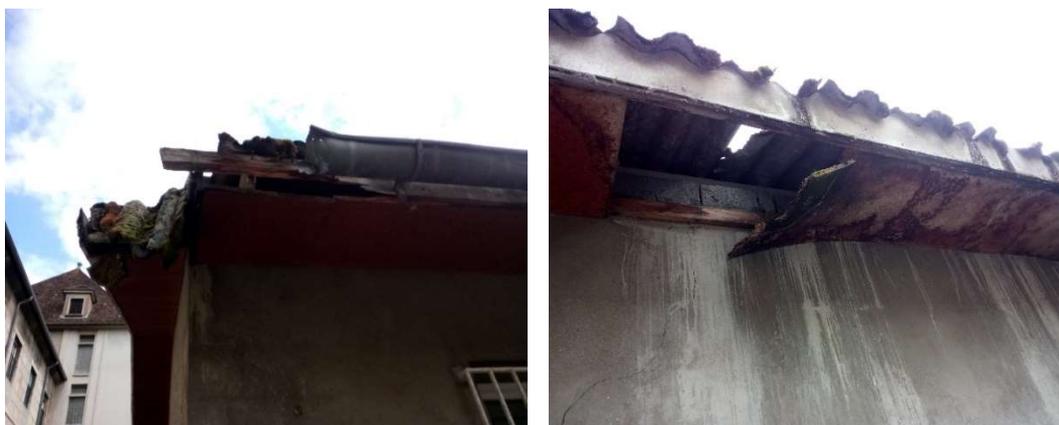
Accès depuis l'extérieur sous des toits sur des bâtiments récents (Saint-Bernard) : Exemples de tuiles en fibrociments effondrées et de lambris avec accès sous les toits potentiellement favorables en période estival

Photo n°15. Accès sous les toits sur des bâtiments récents

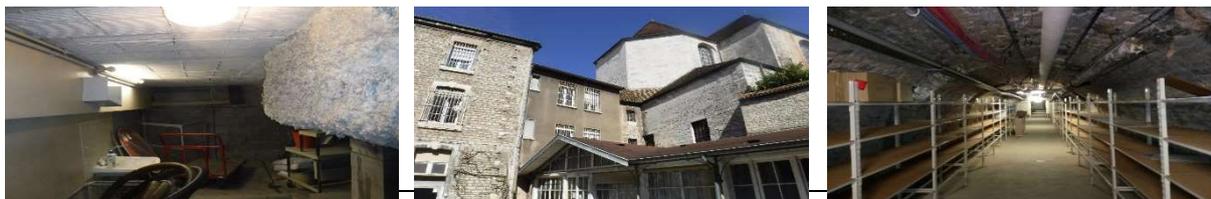
Autres bâtiments récents à très faibles potentialités pour les chauves-souris (2, 12, 13) : Sous-sol sans ouvertures sur l'extérieur avec lumière (2), pavillon sans caves avec tuiles plates assez récentes (12), sous-sol avec nuisances régulières et variations de températures due à la présence de chauffage malgré les fenêtres ouvertes (13).

Photo n°16. Exemple de secteurs non favorables aux chauves-souris : sous-sol fermé, bâtiment récent à tuiles plates, sous-sol soumis à un fort dérangement (sous le poste de garde)

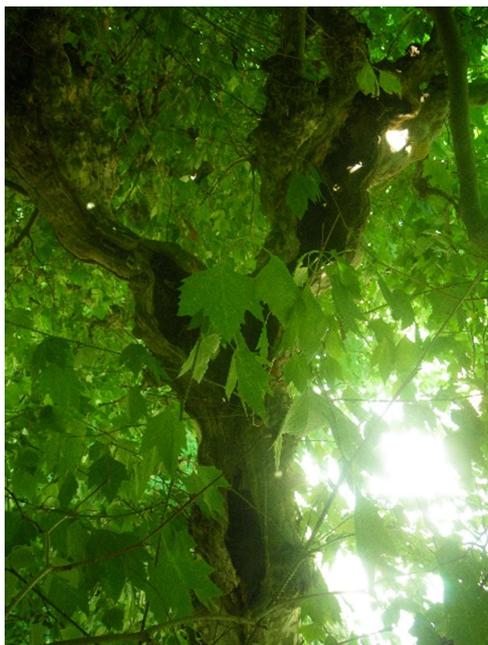
Photo n°1. Branche creuse dans un platane le long de la rue du 8 mai 1945

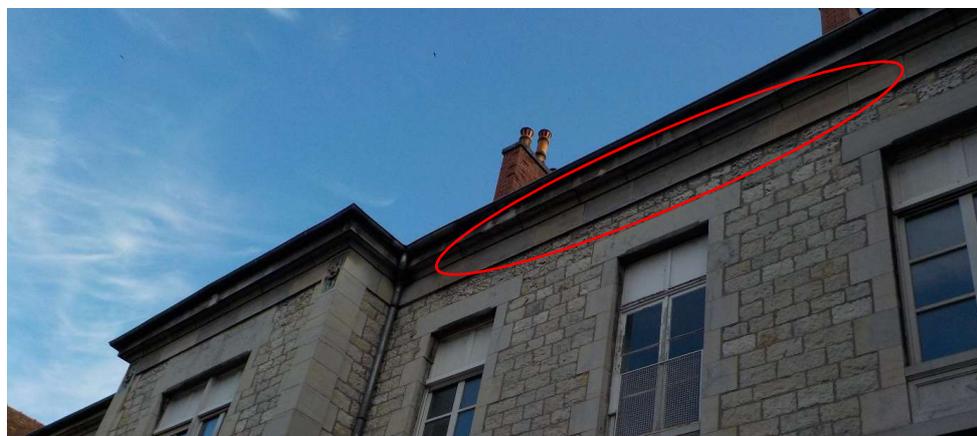
Photo n°3. Espace entre le chéneau et la toiture où se glissent les Martinets pour nicher

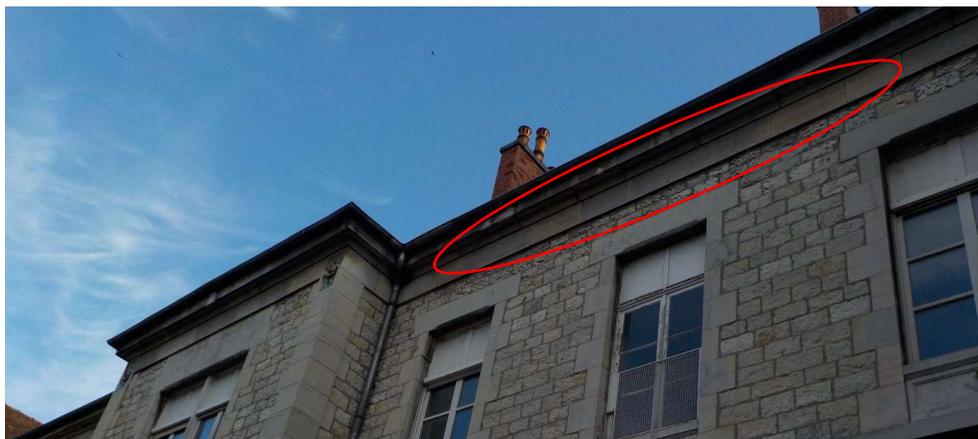
- Le bâtiment Bersot : reproduction certaine en façade sud sous gouttière (individus rentrant et restant à l'intérieur de la cavité) et potentielle en façade nord ;
- Le bâtiment Ledoux certaine en façade nord sous gouttière et probable en façade est au niveau d'un chien-assis (individu observé et faucon crécerelle inspectant les cavités de nidification potentielle)
- Le bâtiment « la mère et l'enfant n° 2 ») : individu à hauteur modérée côté quai dans une fissure non obstruée par mousse expansive et « Bersot », où des individus rentrent et restent à l'intérieur de la cavité) et un site possible
- l'Hôtel Montmartin (site possible avec un individu prospectant des fissures en 2021) ;
- au niveau de la chapelle des sites des micro-habitats sont également favorables, mais la distance d'observation ne permet pas de recenser les nids de martinets ;

Photo n°4. Espace entre le chéneau et la toiture où se glissent les Martinets pour nicher (bâtiment Bersot)

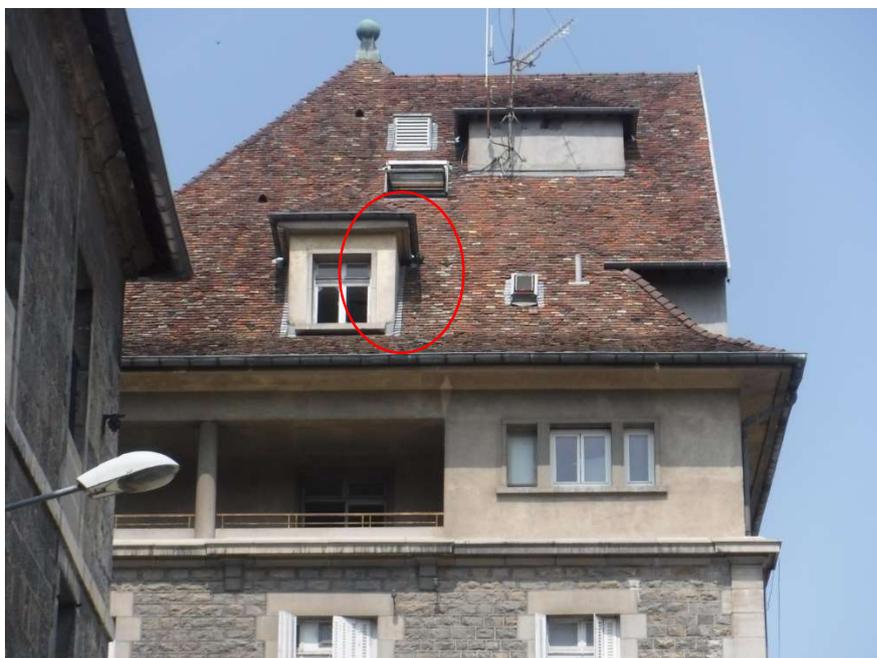
Photo n°5. Nidification probable Martinet noir au niveau d'un chien-assis (Ledoux)

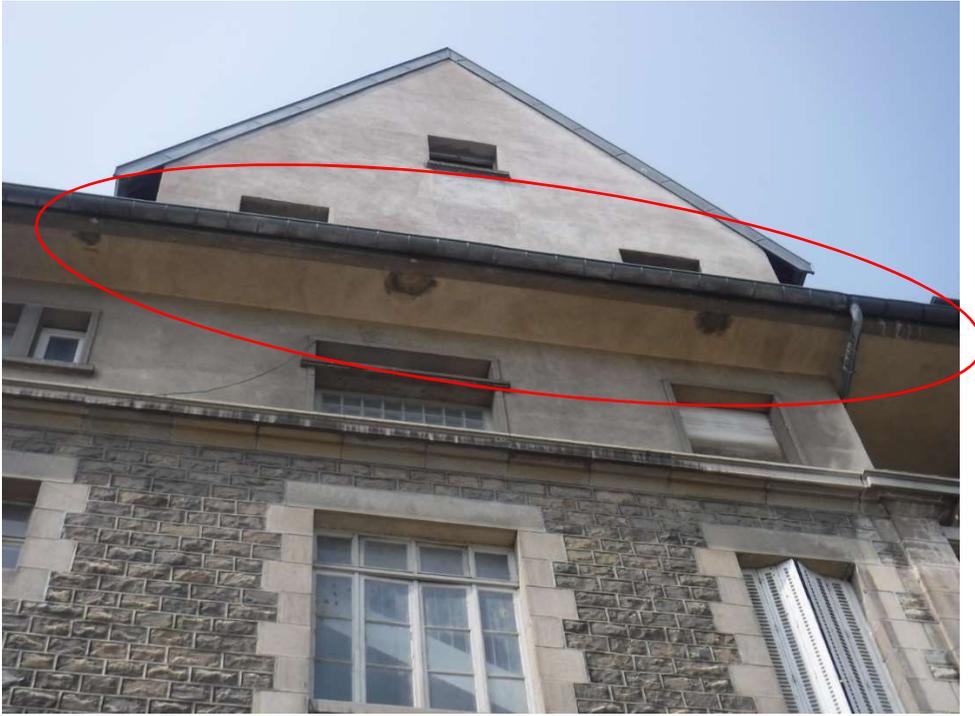
Photo n°6. Bâtiment Ledoux façade Est nidification du Martinet noir sous la gouttière

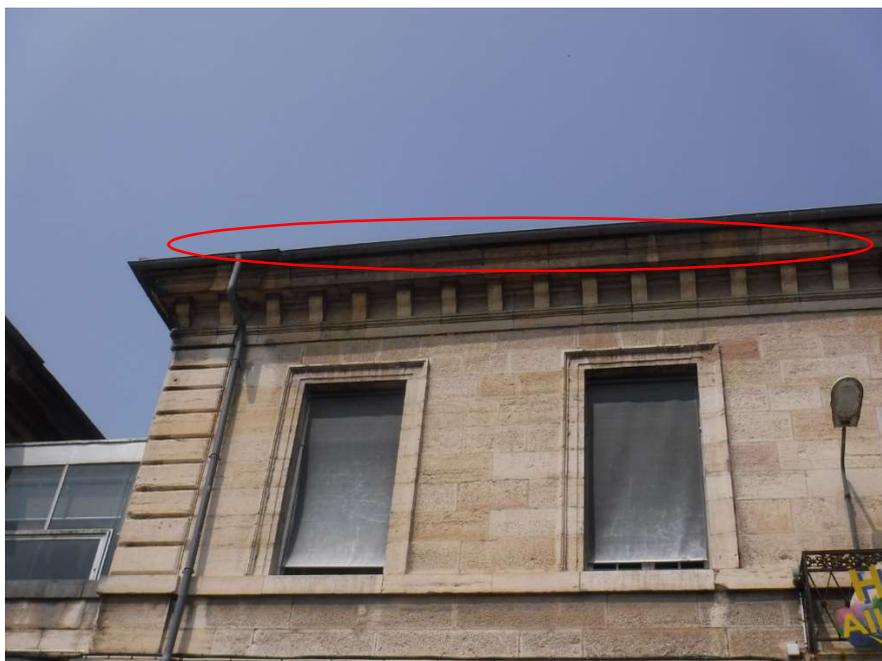
Pour le site de l'Arsenal, les sites de nidification sont la nidification probable sur le bâtiment Q (en façade Est sous la gouttière, immatures frôleurs et un individu qui rentre dans une cavité ; nidification certaine sur bâtiment B façade ouest (un individu entre dans 1 trou de mur à 4-5 m de haut sans ressortir).

Photo n°8. Site de l'Arsenal nidification probable sous la gouttière en façade Est

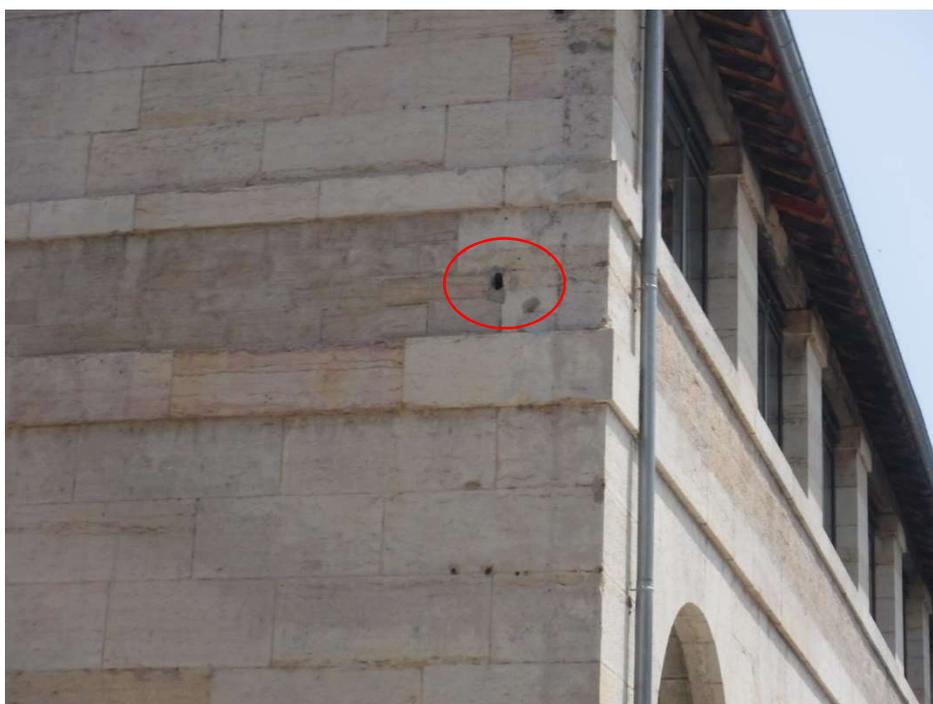
Photo n°9. Trou dans le mur entre des pierres (façade ouest du bâtiment B)

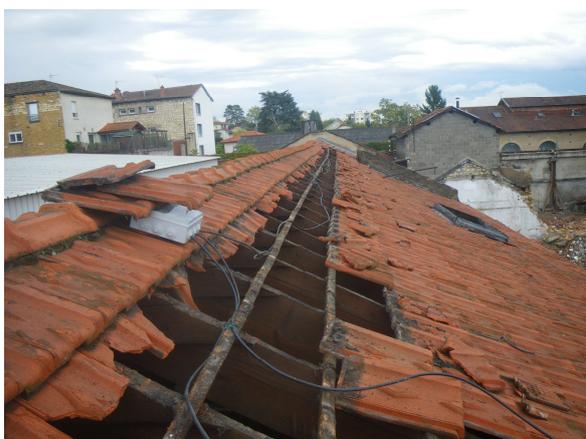
- Dès la fin de l'été : débiter l'enlèvement des volets, parements de façade et toitures pour empêcher toute installation d'individus même isolés pour la période d'hibernation. Installation d'un éclairage ponctuel et ciblé à l'intérieur du gîte en cas de doute
- Travaux alors possibles de septembre à mai.

Photo n°14. Démontage de toiture afin d'éviter un retour au gîte

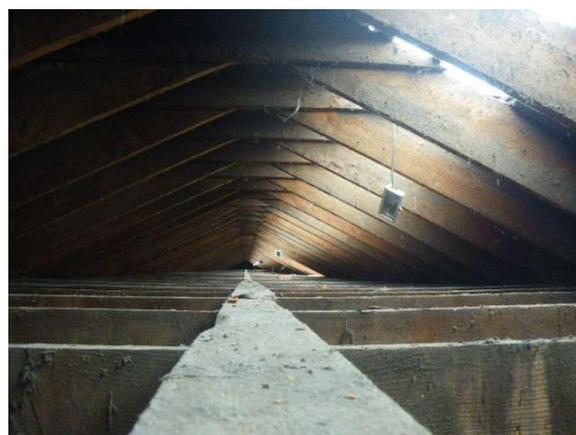
Photo n°16. Eclairage pour éviter la présence de chiroptères

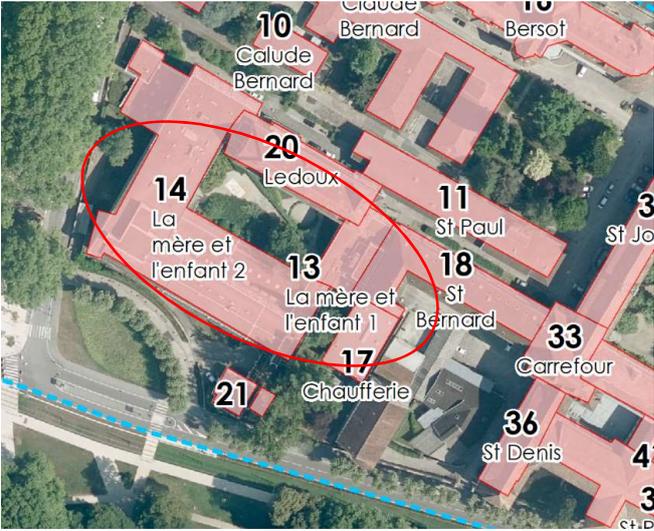
BATIMENT	MERE ET ENFANT
Localisation

Enjeux espèces protégées	Bâtiment récent –fort (nidification Martinet + intérêt pour les chiroptères)
Travaux envisagés	Démolition complète : précurage, confinement pour désamiantage, séparation du bâtiment mitoyen, dépose toiture, abattage, gestion des déblais
Mesures	<p>Le bâtiment la Mère et l'Enfant est le bâtiment le plus attractif pour les chiroptères sur le site et comporte de nombreux gîtes potentiels et avérés :</p> <ul style="list-style-type: none"> - la façade extérieure comprend plusieurs centaines de disjointements, favorables en période de transit, d'hibernation et de reproduction. Ils ont aussi un attrait pour les variétés de la Pipistrelle de Kuhl, la Pipistrelle pygmée et, dans une moindre mesure, de la Pipistrelle commune ; - les sous-sols sont favorables à l'hibernation ; - de nombreuses pièces n'ont pu être visitées car condamnées au moment des passages sur site. Cependant, des intrusions extérieures non autorisées ont entraîné la création d'accès (fenêtres ouvertes, carreaux cassés) pour les chiroptères. <p>Pièces et sous-sol ouverts : Dans un premier temps, il conviendra de condamner l'ensemble des fenêtres et accès aux pièces intérieures.</p> <p>Les liaisons entre ces différents blocs (portes, escalier) seront fermées provisoirement afin d'éviter une dispersion des individus potentiellement présents. Après vérification de la présence ou de l'absence d'individus au sein des gîtes, un système anti-retour sera installé au niveau de chaque bloc. Le reste des ouvertures sera fermé hermétiquement. Dans le cas où des volets roulants seraient abaissés, un contrôle sera effectué pour vérifier l'absence d'individu (éviter de la mortalité). Afin de vérifier l'efficacité de cette mesure (départ des éventuels individus), un enregistreur sera installé dans chacune des sections durant une durée de 3 jours consécutifs. Les séquences seront ensuite analysées afin de valider l'absence d'individus au sein du gîte. Le système anti-retour sera ensuite démonté et l'accès restant fermé définitivement.</p> <p>Le cas des sous-sols est plus complexe car certaines ouvertures sont trop basses pour être utilisées (risque de prédation élevé). Après vérification de la présence ou de l'absence d'individus au sein des gîtes, deux systèmes anti-retours seront installés :</p>

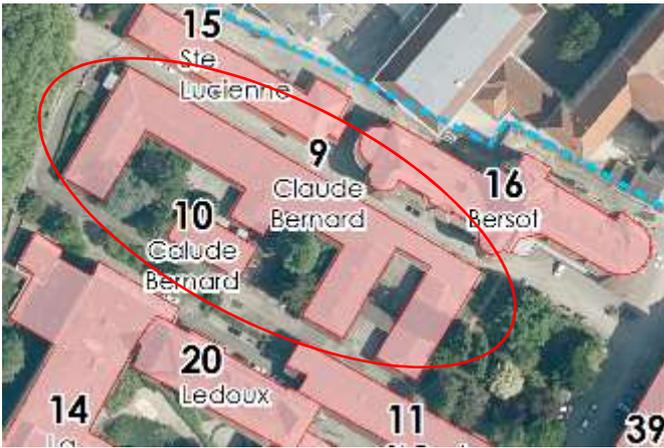
BATIMENT	CLAUDE BERNARD																																																																	
Localisation

Enjeux espèces protégées	Intérêt fort du sous-sol pour les chiroptères (y compris pour l'hibernation) et moyen pour les étages supérieurs. Intérêt moyen pour les oiseaux.																																																																	
Travaux envisagés	Démolition complète : précurage, confinement pour désamiantage, traitement intérieur, dépose des tuiles et charpente, dépose des panneaux bardage amiante, démolition structures restantes, démolition sous bassement et dallage.																																																																	
Mesures	<p>Les 3 secteurs de sous-sol et vide sanitaire devront être condamnés avant la réalisation des travaux de curages, désamiantage et de démolitions. Après vérification de la présence ou de l'absence d'individus au sein des gîtes, un système anti-retour sera installé au niveau de chacune des portes. Afin de vérifier l'efficacité de cette mesure (départ des éventuels individus), un enregistreur sera installé dans chacune des sections durant une durée de 3 jours consécutifs. Les séquences seront ensuite analysées afin de valider l'absence d'individus au sein du gîte. Le système anti-retour sera ensuite démonté et l'accès condamné définitivement.</p> <p>Cette opération devra avoir lieu hors période d'hibernation des chiroptères (d'avril à fin octobre).</p>

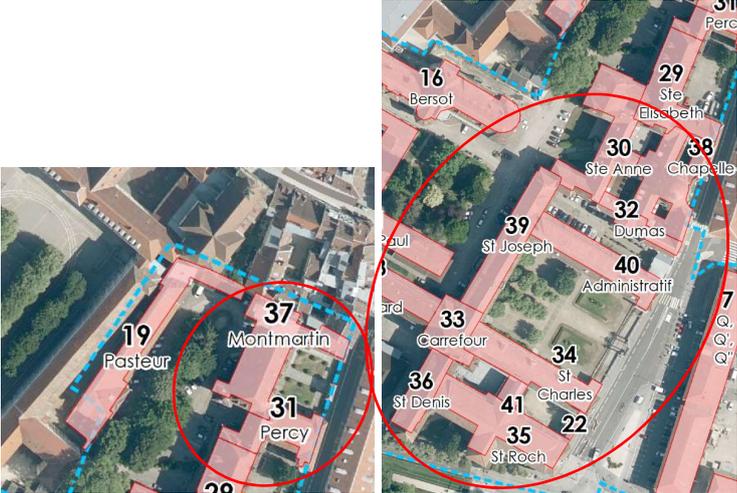
BATIMENT	MONUMENTS HISTORIQUES
Localisation

Enjeux espèces protégées	<p>Intérêt variable pour les chiroptères : fort pour les caves (Chapelle, Saint-Charles), moyen à fort pour les combles, en général faible pour les autres secteurs.</p> <p>Intérêt moyen pour l'avifaune.</p>
Travaux envisagés	<p>Le projet prévoit une rénovation conséquente des bâtiments historiques (toiture, ravalement de façade, aménagements intérieurs, ...). Ces aménagements entraîneront la disparition de zones de gîtes favorables dans les caves et les combles.</p>
Mesures	<p>Rénovation des toitures :</p> <p>Ces travaux devront débuter en dehors des périodes de haute sensibilité. Certaines zones de combles pourront cependant être rénovées en période estivale sous réserve que celles-ci soient suffisamment vastes et que des zones refuges soient aménagées afin de permettre aux éventuelles colonies de s'y reporter. Ces zones refuges devront être suffisamment vastes et ne devront pas être touchées avant le mois d'août.</p> <p>Cette mesure s'inspire de travaux réalisés depuis 10 ans à l'Abbaye de Hautecombe (Savoie) qui abrite une importante colonie de Petit Rhinolophe (espèce très sensible au dérangement humain) ainsi qu'une petite colonie d'Oreillard gris, de Murin à oreilles échancrées et quelques individus de Sérotine commune et de Pipistrelles (reproduction non confirmée). Les vastes combles de cette colonie sont tous connectés entre eux ce qui permet aux individus de se déplacer au fur et à mesure de l'avancement des travaux.</p> <p>Toute intervention sur les fenêtres de toit devra avoir lieu en dehors des périodes de haute- sensibilité.</p> <p>De plus, afin de diminuer l'attractivité de ces greniers, les voliges présentes dans les zones à rénover devront être enlevées en période de faible sensibilité. Ceci évitera</p>

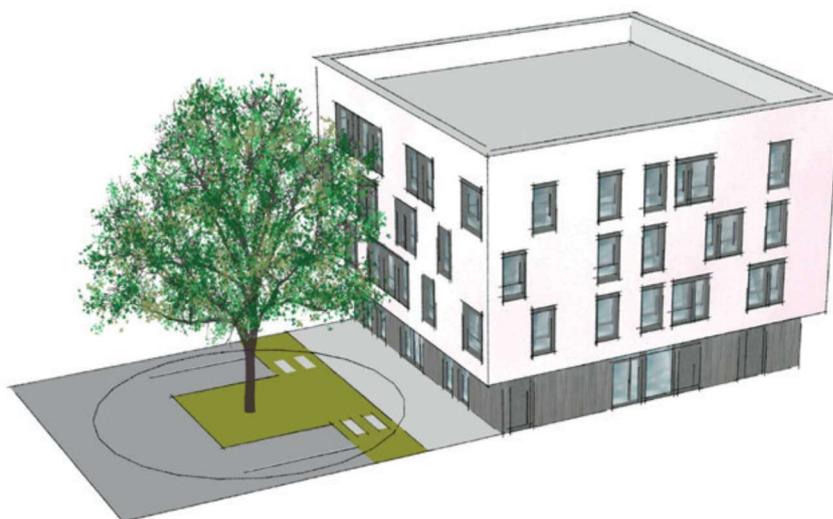
- mesurer la valeur patrimoniale et sanitaire des arbres (si besoin avec l'aide d'un bureau d'étude phytosanitaire) et identifier les arbres à conserver et/ou à abattre,
- reporter précisément la projection au sol de la couronne des arbres pour ainsi déterminer leur «emprise vitale» et leur périmètre de protection,
- implanter les futurs bâtiments (y compris sous-sol et réseaux) en respectant les distances appropriées,
- pour les sous-sols, privilégier la mise en œuvre de berlinoise, afin de réduire au maximum l'emprise,
- des terrassements en profondeur.

Figure n°4. Protection des arbres existants – (source Ville de Lyon – fiches conseil)

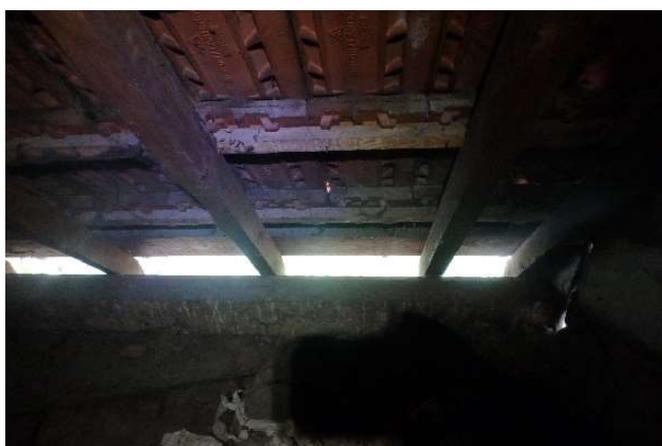
- la conservation des ouvertures permettant l'accès aux caves ou sous-sol favorables aux chiroptères. De même, les micro-gîtes ne posant aucun problème de structure devront être conservés ;
- si une isolation doit être réalisée, nous préconisons l'absence d'isolation au niveau de la toiture afin de conserver les accès aux combles. De même, les accès sous-toiture devront être conservés. Dans le cas où la mise en place d'une isolation s'avèrerait indispensable, il conviendra de la réaliser au niveau du plancher avec la création d'un nouveau plancher par-dessus ;
- les nouvelles tuiles d'aération ne devront pas comprendre de grillage afin de permettre le passage des chiroptères ;
- les voliges devront être conservées ou remplacées.

Photo n°17. Exemple d'accès sous-toiture

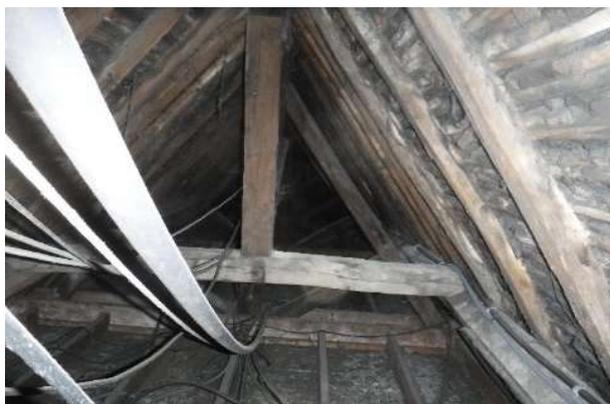
Photo n°19. Combles actuels du bâtiment saint Joseph

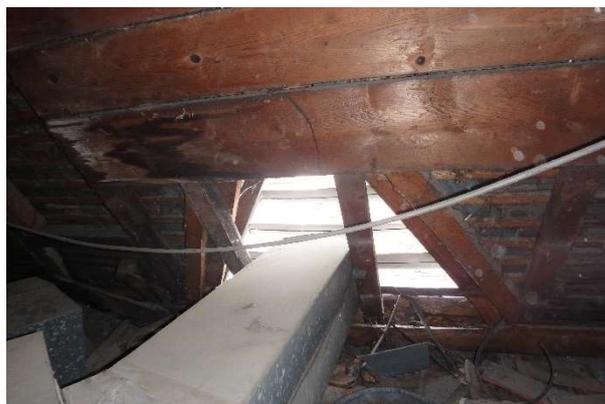
Photo n°20. Saint-Denis : exemple de voliges partiellement favorable car absente au niveau de la zone d'accès (ouverture sous-toiture)

Les ouvertures devront être conservés afin de permettre l'accès aux combles par les chiroptères.

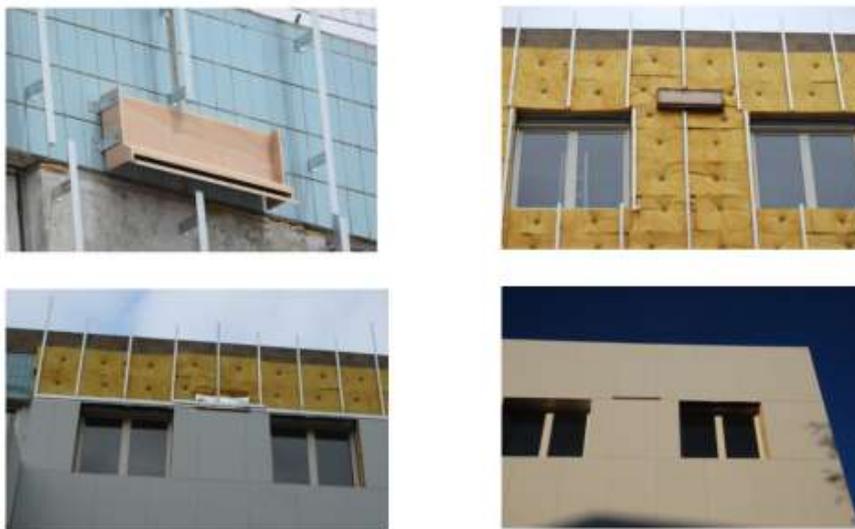
Exemple : rénovation énergétique : Immeuble Génie-Mécanique de l'IUT de Bourges (2018-2020) (source : Laurent ARTHUR)

Photo n°21. Exemple de gîtes pour les chiroptères

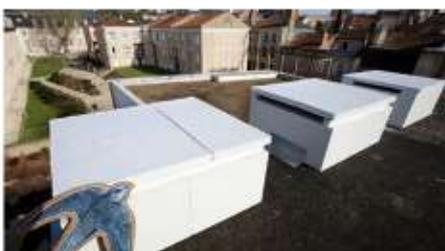
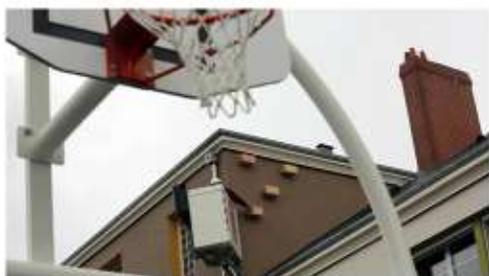
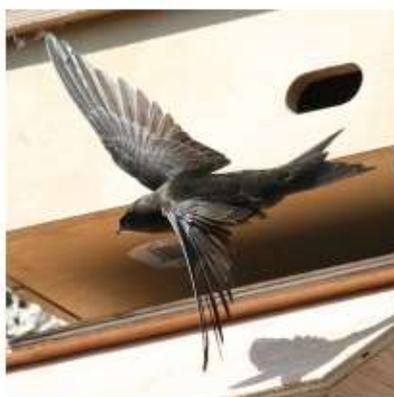
Gites pour Martinet noir

« Les nichoirs peuvent s'avérer efficaces tout en s'intégrant parfaitement aux constructions, y compris pour les ouvrages d'art et ceux classés au titre des monuments historiques mais ils nécessitent toutefois un entretien annuel après le départ des oiseaux » (extrait Cahiers d'Habitat « Oiseaux » - MEEDDAT- MNHN). Cette mesure est, donc, bien efficace, l'impact résiduel peut être considéré comme non significatif sur le Martinet noir.

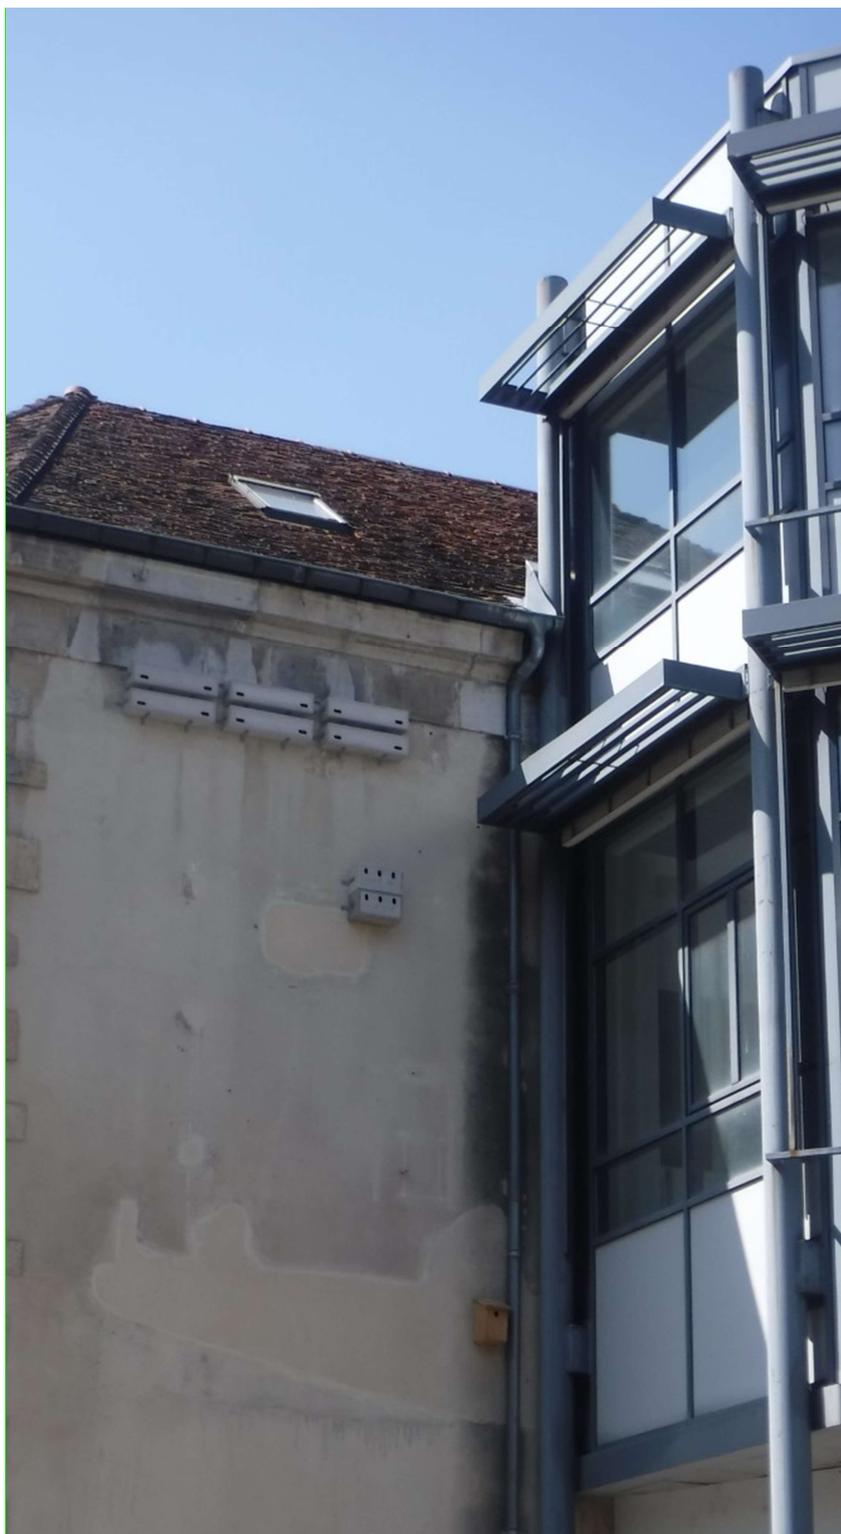
Il s'agit de nicoirs et gîtes temporaires accrochés à la façade.

**Photo n°22. Nichoir à Martinet (en haut), à Moineau (intermédiaire), nichoir à mésange (en bas)
(bâtiment Bersot)**

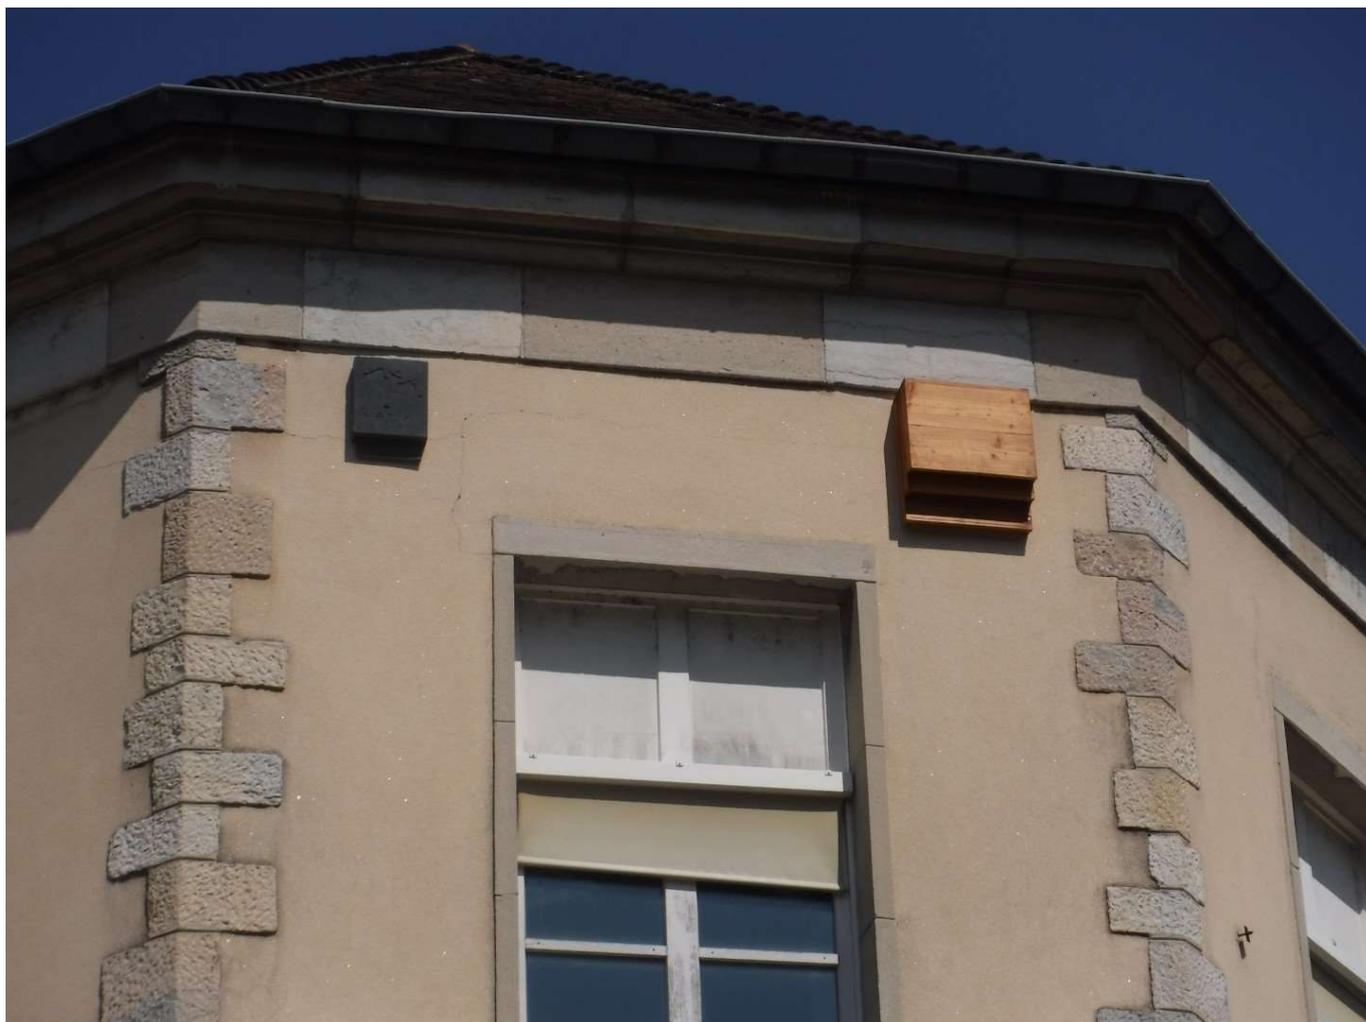
Photo n°23. Gîte à Noctule commune à droite, gîte à pipistrelle à gauche (bâtiment Bersot)

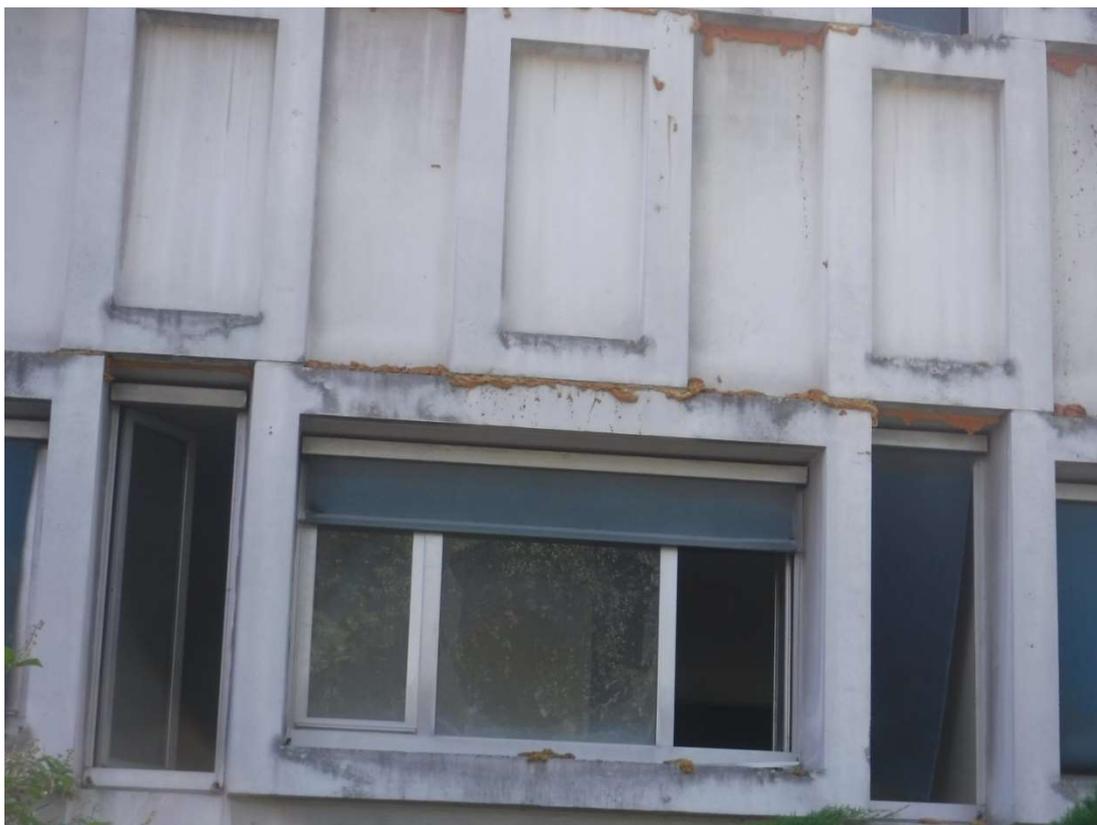
Photo n°24. Bâtiment « mère et enfant » avec interstices favorable aux chauves-souris et au Martinet noir bouchés

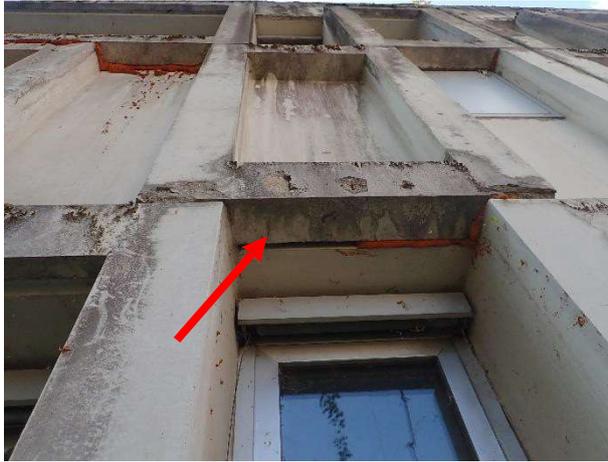
La sécurisation des gîtes potentiels en façade a concerné des gîtes précédemment condamnés mais « réouverts » par le Moineau domestique ainsi que de « nouveaux » gîtes au sein du mur construit au niveau de la zone démolie dans le cadre du projet Grand Bibliothèque.

Photo n°25. Condamnation creusée par un Moineau domestique

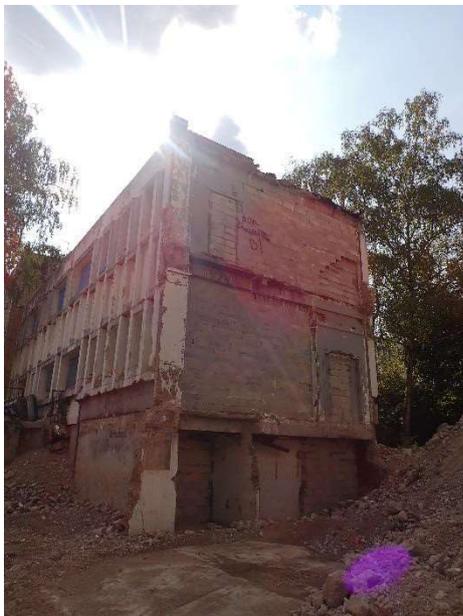
Photo n°26. Zone de jonction en parpaing comprenant des nombreuses anfractuosités

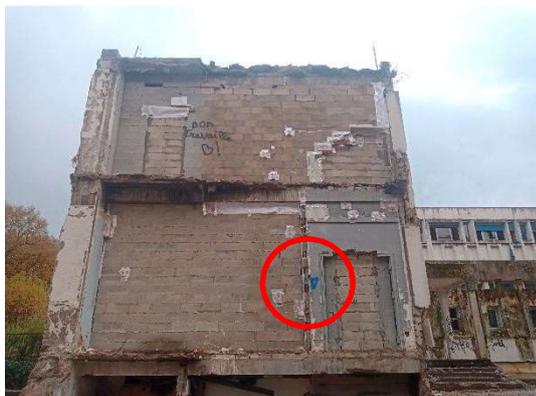
La sécurisation de la façade a été réalisée en nacelle. Les gîtes impossibles à contrôler dans leur intégralité ont été équipés de systèmes anti-retours afin de permettre le départ des éventuels individus pouvant les occuper. Un gîte comportait du guano démontrant son occupation occasionnelle.

Photo n°27. Gîte comportant du guano
