Ville de
Besançon

Rénovation urbaine du site de l'ancien hôpital Saint-Jacques et site Arsenal à Besançon (25)

Synthèse des connaissances relatives aux espèces protégées, analyse des sensibilités et premières propositions de mesures pour éviter et réduire la destruction de ces espèces dans le cadre de la phase de démolition, bilan des mesures mises en œuvre dans le cadre des phases de démolition et premiers aménagements.

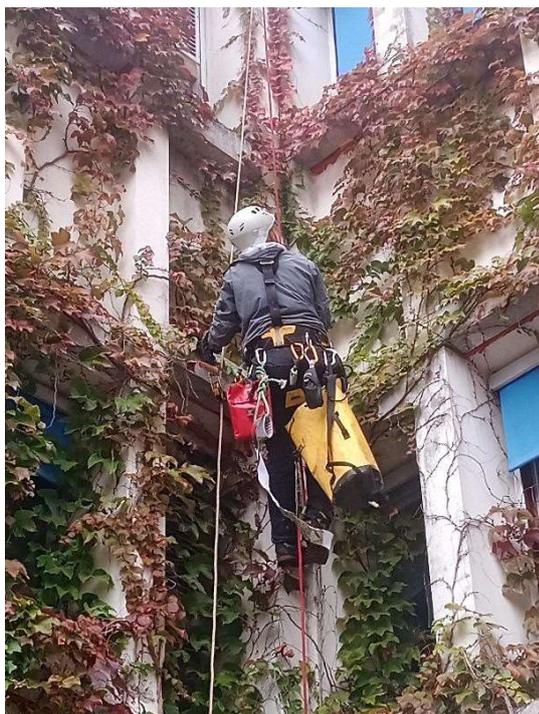
La sécurisation des façades a été réalisée par des cordistes. Les gîtes ont tous été équipés de systèmes anti-retours afin de permettre le départ des éventuels individus pouvant les occuper.

Photo n°28. Prospection sur corde

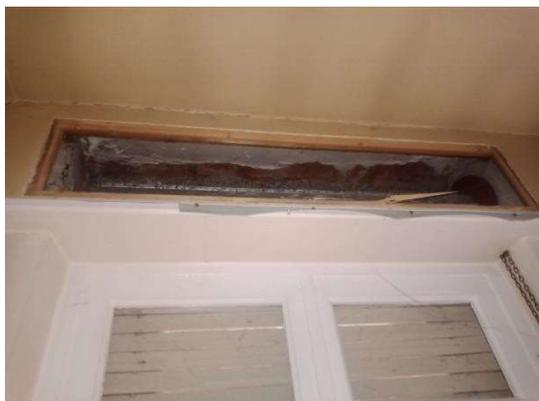
Les coffrets roulants ont été démontés de manière à les rendre non favorables à l'installation des chiroptères. Une première phase de démontage a été réalisée sur nacelle et une seconde par l'intérieure à l'aide d'une gazelle.

Aucun individu, ni indice de présence, n'ont été détectés.

Photo n°29. Façade intérieure démontée

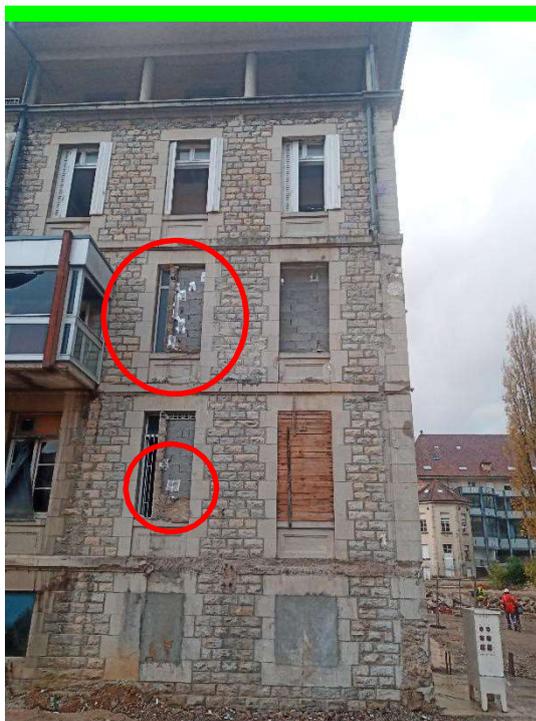
Photo n°30. Parpaings équipés de système anti-retour

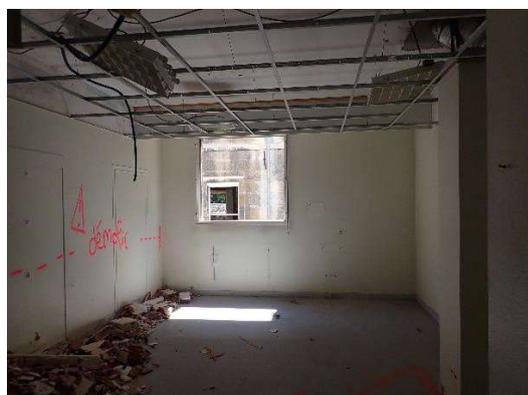
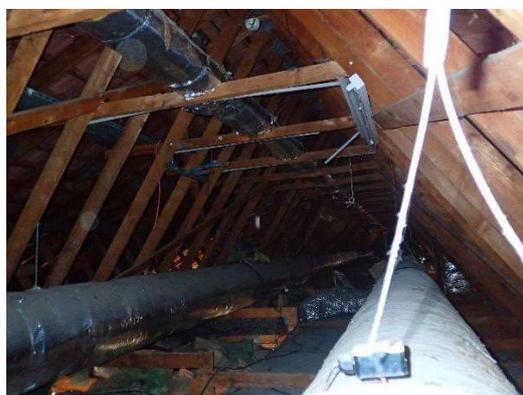
- o une petite zone assez sombre avec la présence de laine de verre sous toiture : cette zone est modérément favorable aux chiroptères ;
- o le reste des combles, soit la majorité de la surface (80%), est composé d'une zone ouverte sous toiture. L'absence de voliges le rend peu favorable aux espèces fissuricoles (Pipistrelles, Sérotines, ...).

Photo n°31. Pièce au 1er étage et comble ouvert

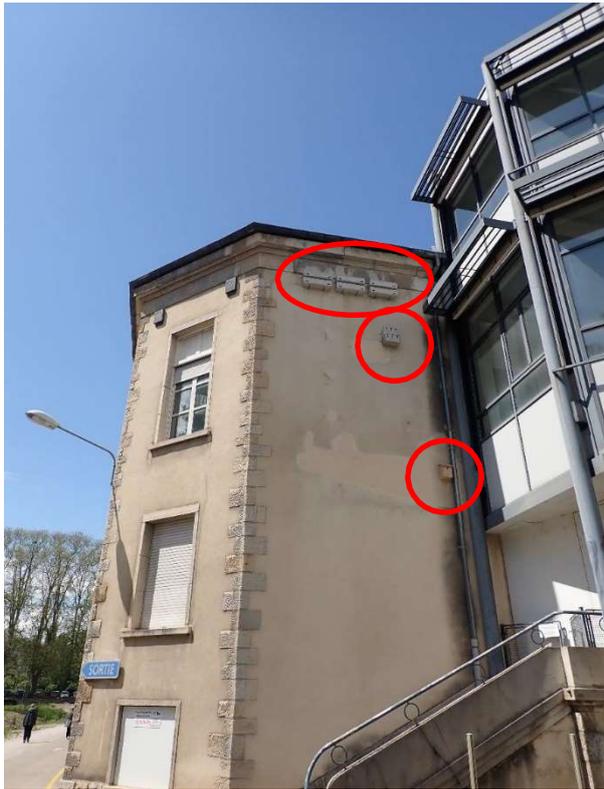
Photo n°32. Nichoirs à démonter et remonter

La verrière du bâtiment devra être démontée pour la réalisation des travaux. Des nichoirs ont été installés au niveau de façades proches. Ces nichoirs devront être démontés avant le 1er mars afin d'éviter toute installation d'oiseaux et ainsi éviter les risques de mortalité.

Ces nichoirs devront être réinstallés en façade avant le 31 mars.

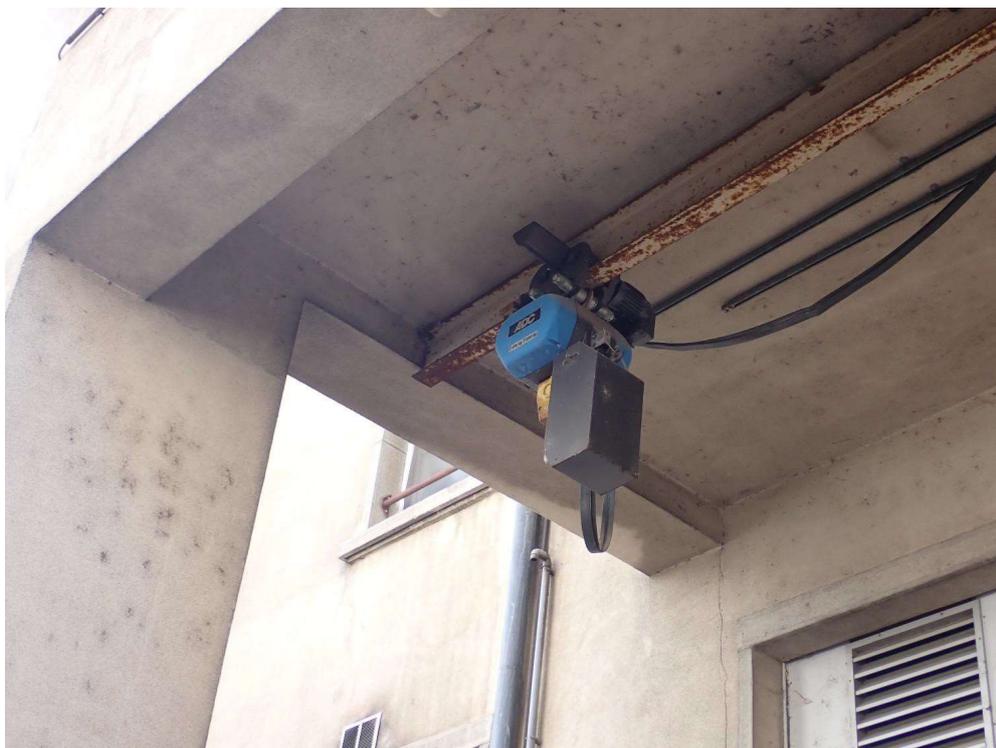
Un monte-charge était occupé par un couple de Mésange charbonnière en 2023. Celui-ci devra être démonté avant le 1er mars afin d'éviter toute installation.

Photo n°33. Monte-charge (nid de mésange)

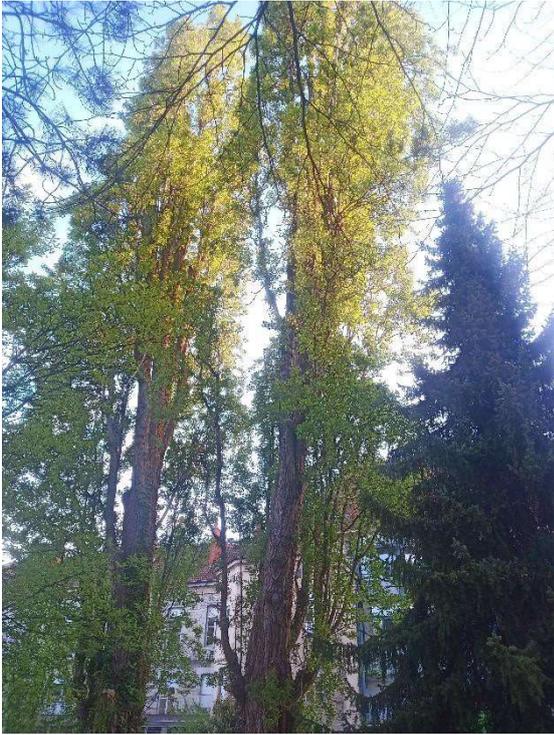
La cérémonie organisée par la ville de Besançon avant la démolition de la Mère et l'Enfant nécessite l'abattage de deux peupliers d'Italie (numérotés 22 et 23 sur la carte en page suivante) pour des raisons de sécurité. Ces deux arbres, bien qu'en mauvais état sanitaire, pourraient servir de gîtes à certaines espèces d'oiseaux et de chauves-souris.

Photo n°34. Les deux peupliers d'Italie à abattre
