TRANSFERT D'UNE ZONE COMMERCIALE

ATTESTATION DE DEPOLLUTION

Etude environnementale Phase I - Création d'un centre commercial
à Orange

Futur centre commercial
Lieu-dit "la Violette"
Route Nationale 7

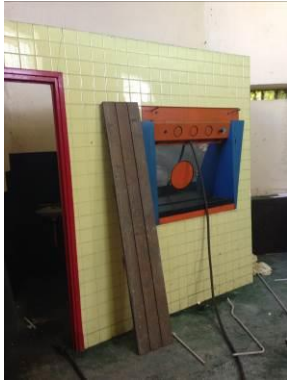
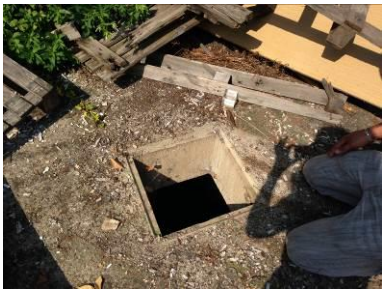
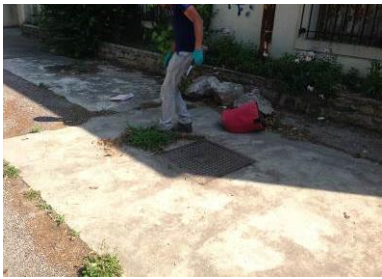
Au centre de la zone, **une ancienne zone de garage individuels de véhicules**, dont les toits sont partiellement ou totalement écroulés est présente. Selon le personnel de la mairie rencontré sur site, cette zone aurait accueilli par le passé une **casse automobile**.

<p>Zone b : Ancienne zone de stockage de bidons d'huiles dans le garage</p>	<p>Zone b : Ancienne fosse remplie d'eau, à l'extérieur du garage</p>	<p>Zone b : Anciennes cuves à fioul (cuve 4 au premier plan et cuve 3 en arrière-plan)</p>

<p>Zone b : Devanture de l'ancien garage</p>	<p>Zone b : Emplacement des deux anciennes postes de distribution</p>	<p>Zone b : Ancien événements</p>

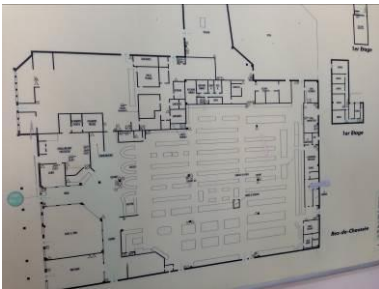
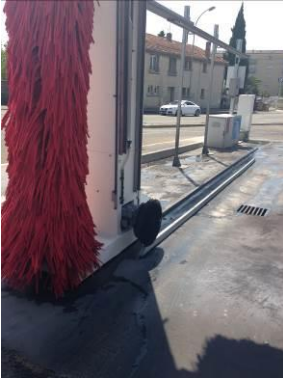
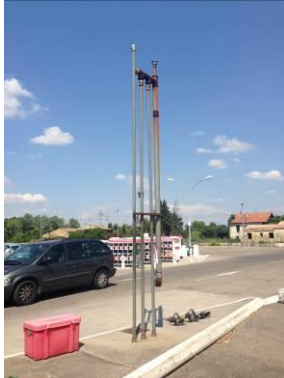
<p>Zone d : Plan des installations de l'Intermarché</p>	<p>Zone d : Zone de lavage des véhicules et bouches de collecte des eaux probablement dirigées vers un séparateur à hydrocarbures</p>	<p>Zone d : Events des trois cuves</p>

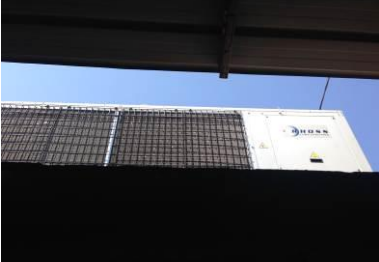
<p>Zone d : Bricomarché – Zone de stockage à l'extérieur</p>	<p>Zone d : Bricomarché - Groupe froid en toiture</p>	<p>Zone d : Bricomarché - Stockage sans rétention de bidons de Petralpha</p>

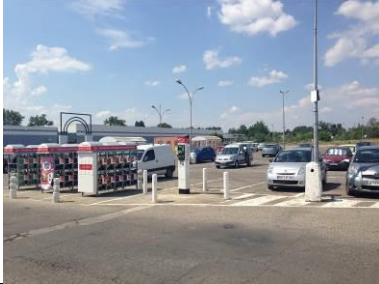
<p>Zone d : transformateur de l'Intermarché</p>	<p>Zone d : Côté nord du transformateur de l'Intermarché et zone possible d'une ancienne cuve</p>	<p>Zone d : Parking de l'Intermarché</p>

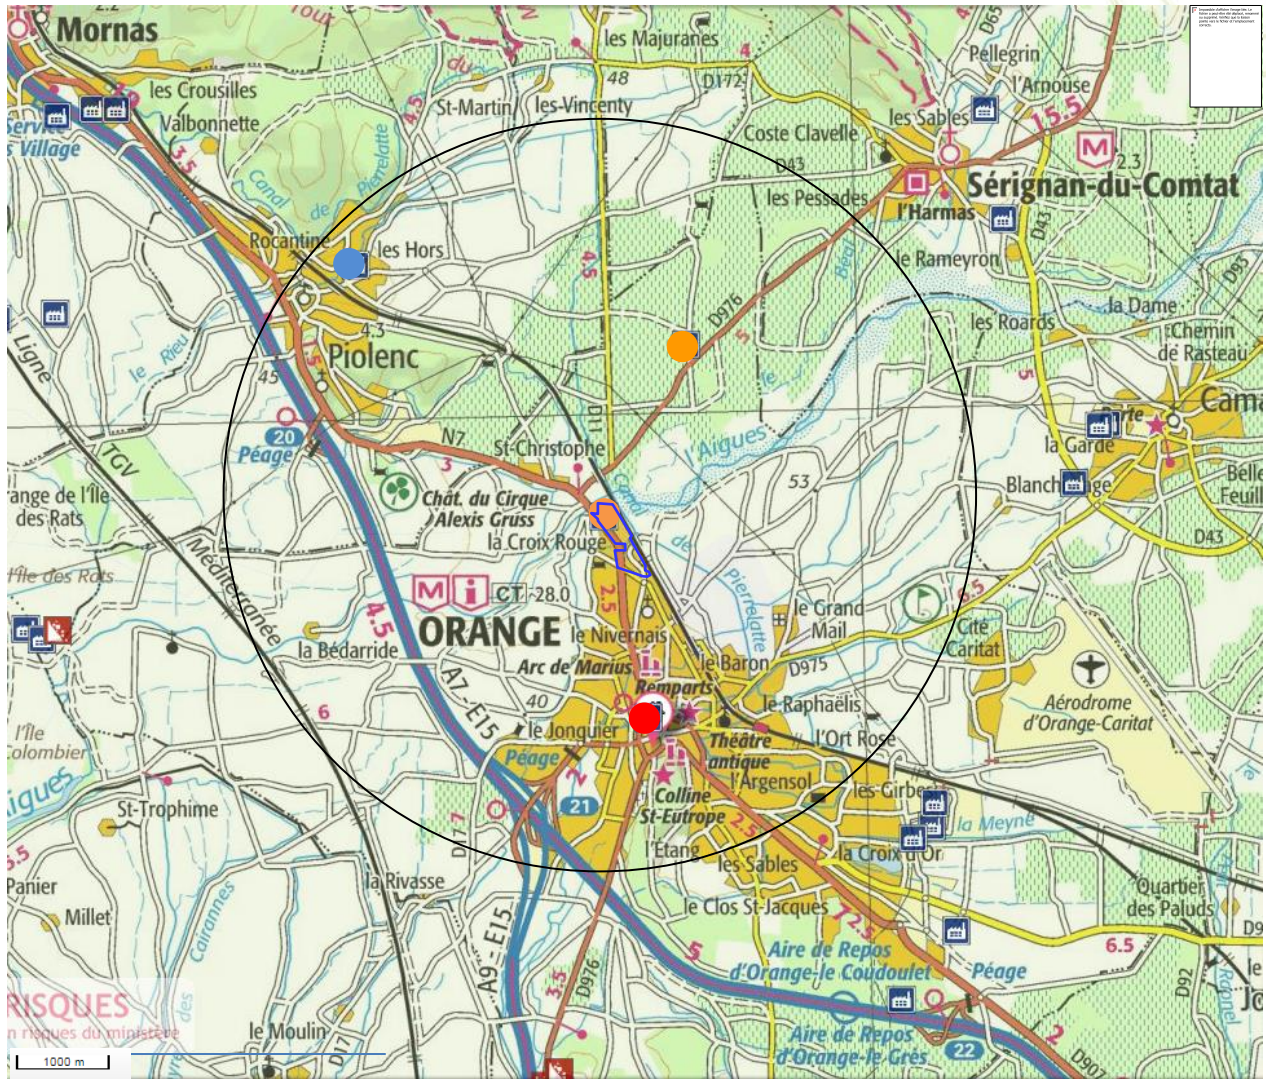
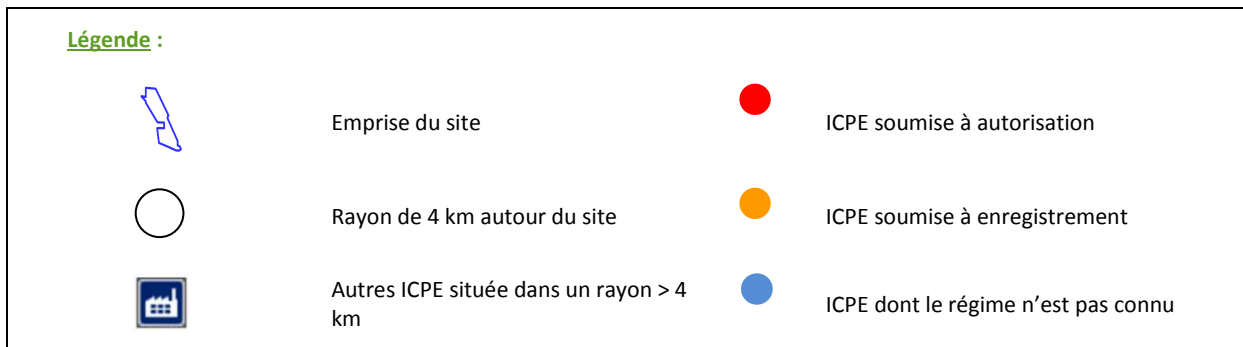
Figure 18 : ICPE repositionnées recensées à proximité de la zone d'étude

Les activités à l'arrêt sont en gris et les couleurs des cellules correspondent à celles d'identification sur Tableau 5 et la Figure 18.

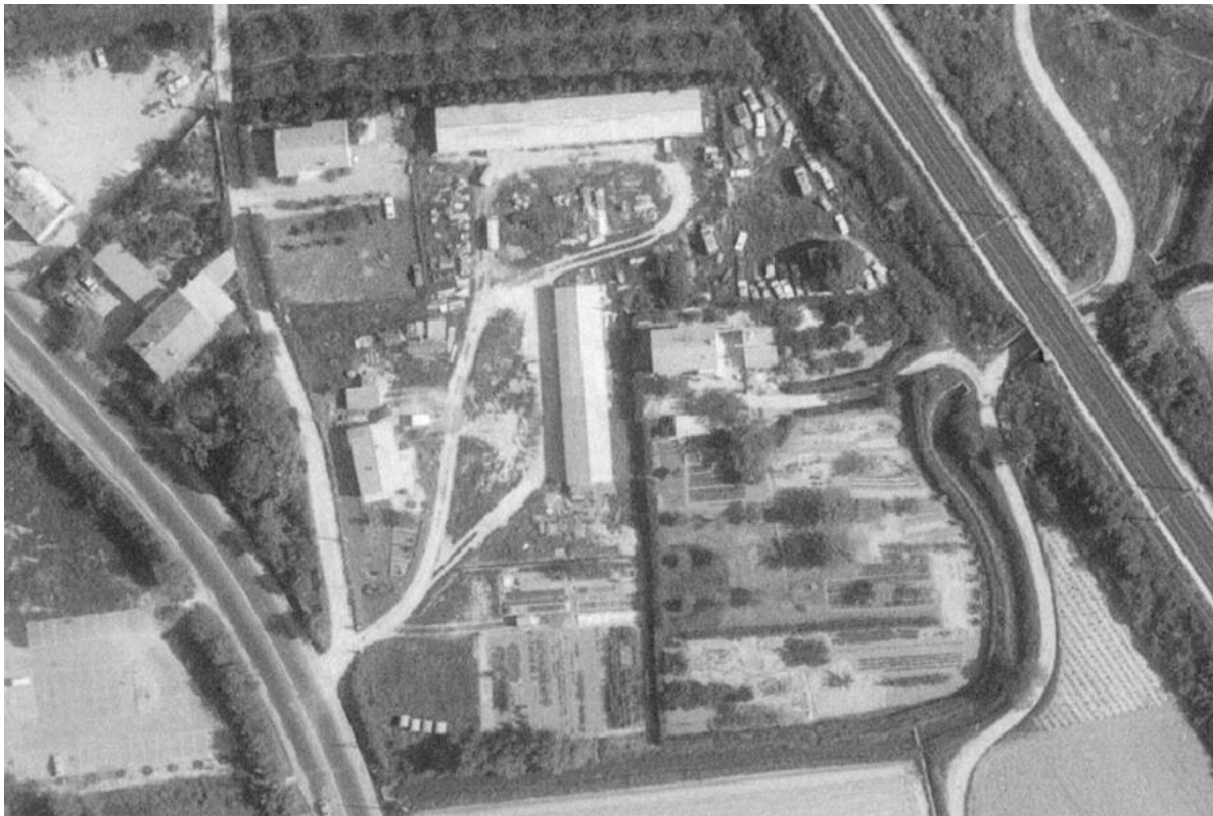
Zoom sur la zone b de la photographie de 1978 :
