Etude hydrogéologique préalable de 2021

Création d'un nouveau cimetière à Carentan

Etude hydrogéologique préalable

Rapport n°NIEP210187/version A– 18 mai 2021

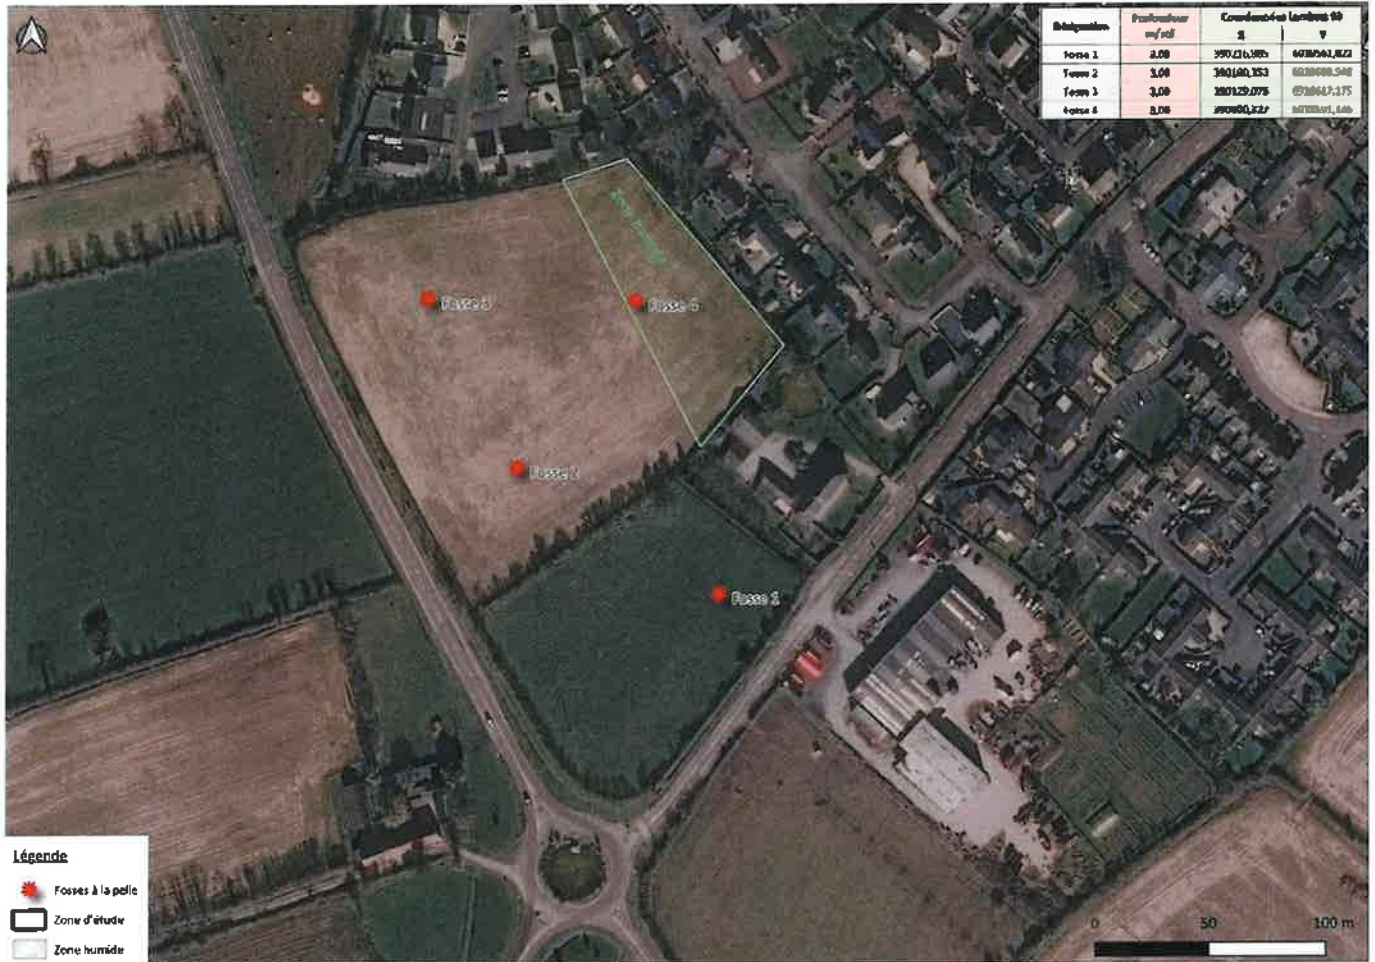
Plan de repérage et coordonnées des sondages réalisés.

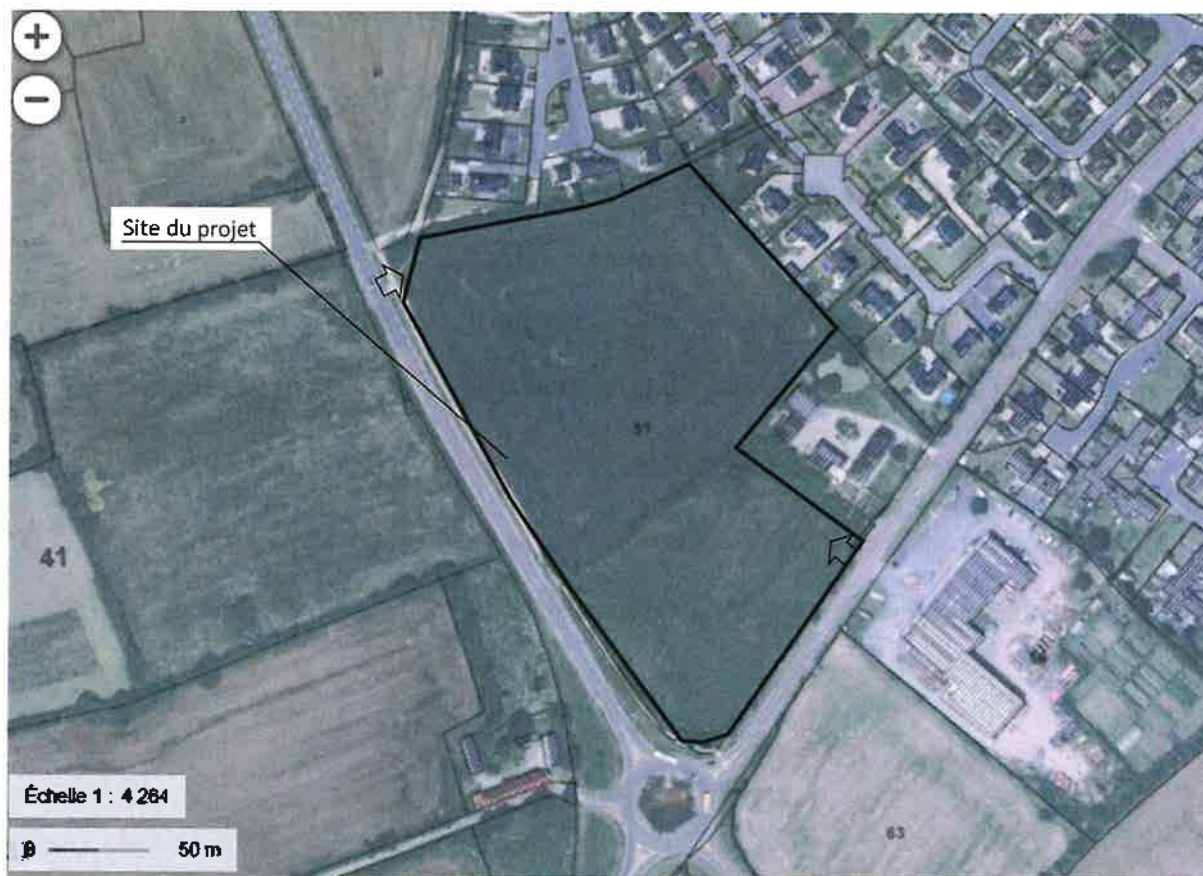
Figure 2. Etat actuel du site d'investigation

La figure suivante présente l'état actuel du site d'investigation.

Au droit du site, l'infiltration des eaux météoriques est privilégiée. Il semblerait néanmoins que les terrains puissent être saturés d'eau le long de la bordure nord du site à limite du lotissement, lors d'épisodes pluvieux intenses ou répétés.

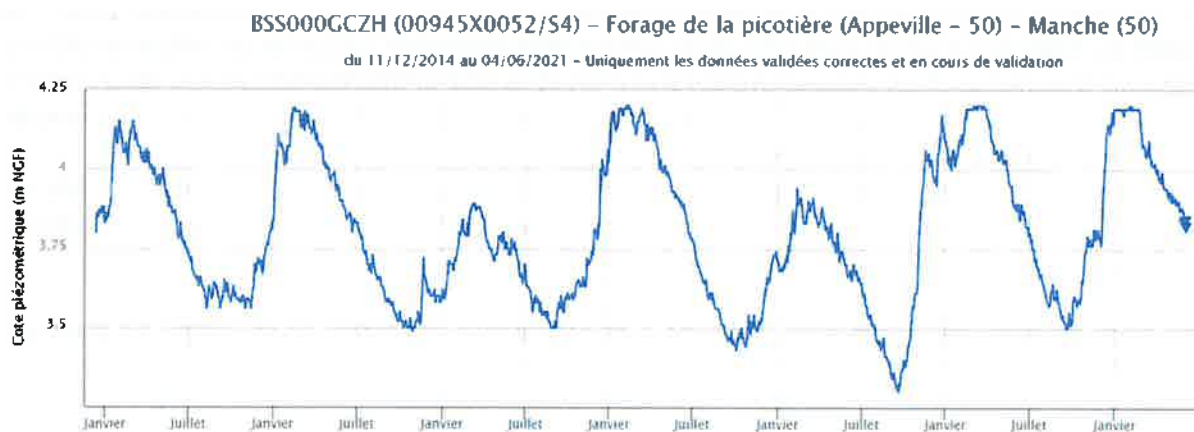
Le piézomètre BSS000GCZH situé à Appeville (La Picotière) à 7 km au nord-ouest du site présente une évolution du niveau de la nappe depuis 2014, dans un contexte hydrogéologique relativement différents (tourbes et alluvions).

Figure 7 : Evolution du toit de la nappe à Appeville

Fin mai 2021, la situation piézométrique est caractéristique de niveaux moyens de la nappe. On notera que dans ce contexte, la variation du niveau d'eau peut atteindre 0.90 m. Les hautes eaux apparaissent entre janvier et mars et les basses eaux en septembre. Si les périodes peuvent être comparables au droit du site, on peut s'attendre en revanche à ce que le marnage soit un peu plus important.

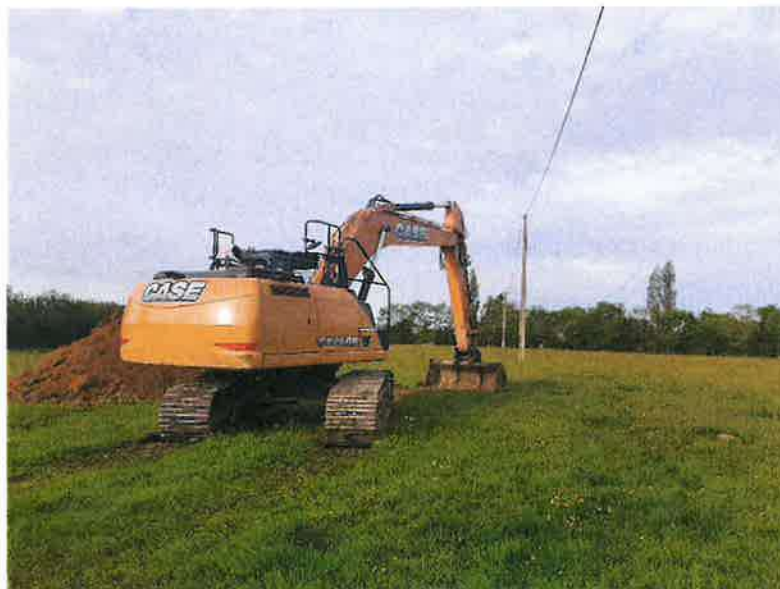
Figure 10. Mise en œuvre des travaux

Préalablement aux travaux d'investigation, des DT/DICT ont été lancées afin de connaître la localisation des différents réseaux enterrés présents sur le site.

Une ligne électrique traverse la parcelle en herbe. Deux canalisations d'adduction d'eau potable traversent chacune des parcelles ; leurs positions nous ont été précisées sur place par le service technique des eaux de la ville de Carentan. Un marquage au sol a été réalisé afin d'identifier l'emplacement de ces réseaux le jour des travaux.

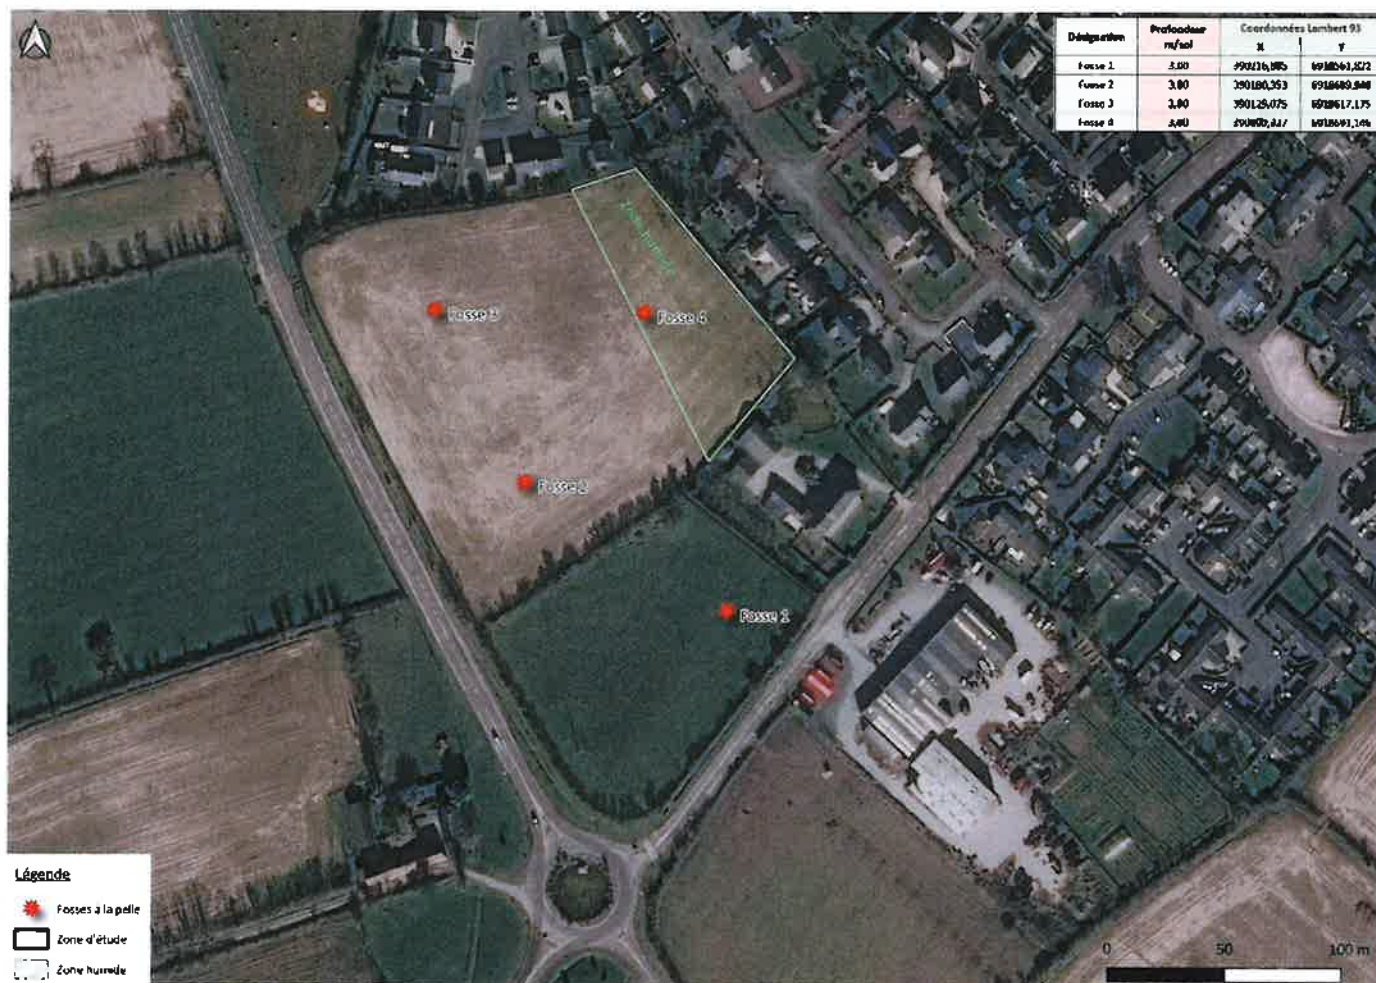
4 fosses ont été créées à l'aide d'une pelle mécanique jusqu'à 3 m de profondeur (profondeur maximale des sépultures).

Figure 11. Localisation des fosses pédologiques

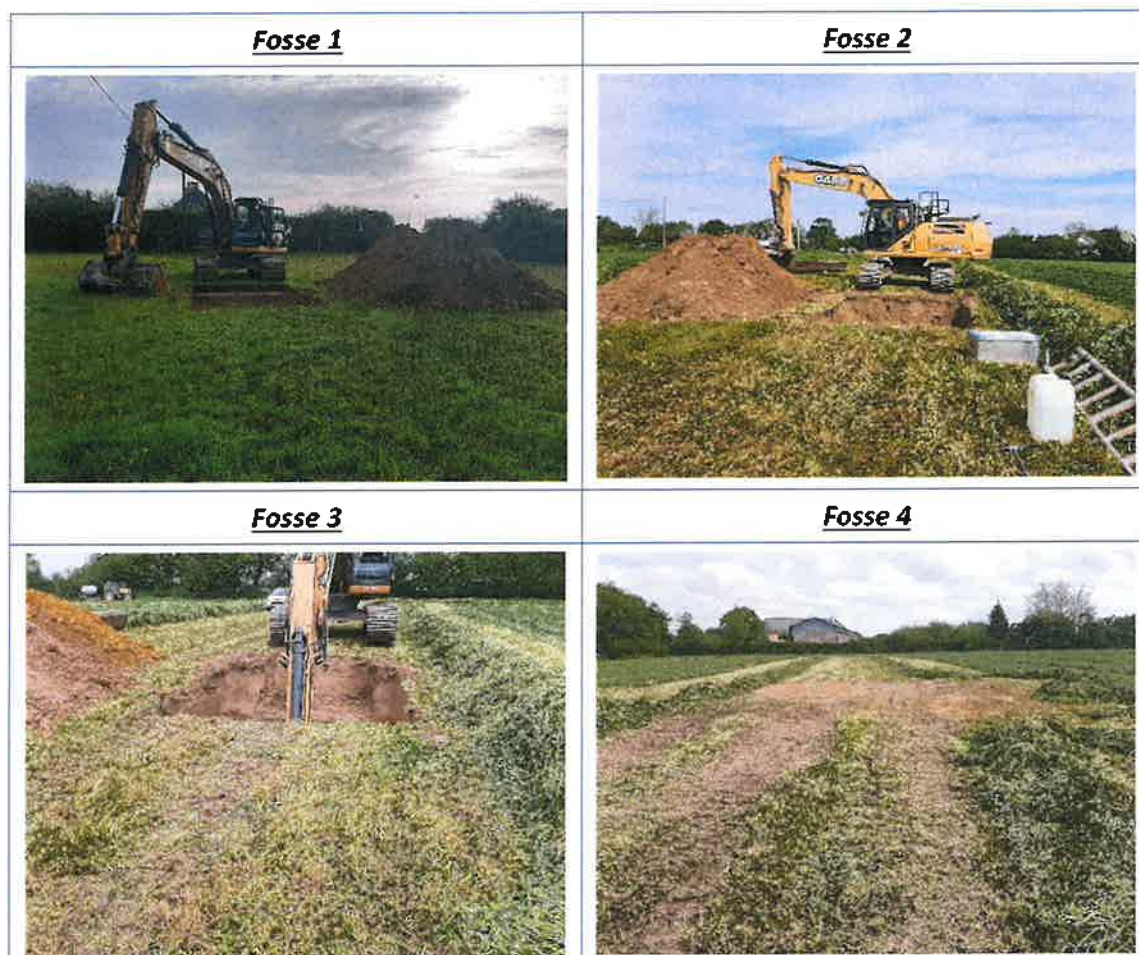
Figure 13. Planche photographique des fosses

Les photographies suivantes rendent compte de la situation de ces dernières au droit de la parcelle.

Si les terrains sont partiellement argileux en tête jusqu'à 1.50 m, la composante sableuse qui augmente progressivement en profondeur améliore les conditions naturelles de drainage et d'aération du sol.

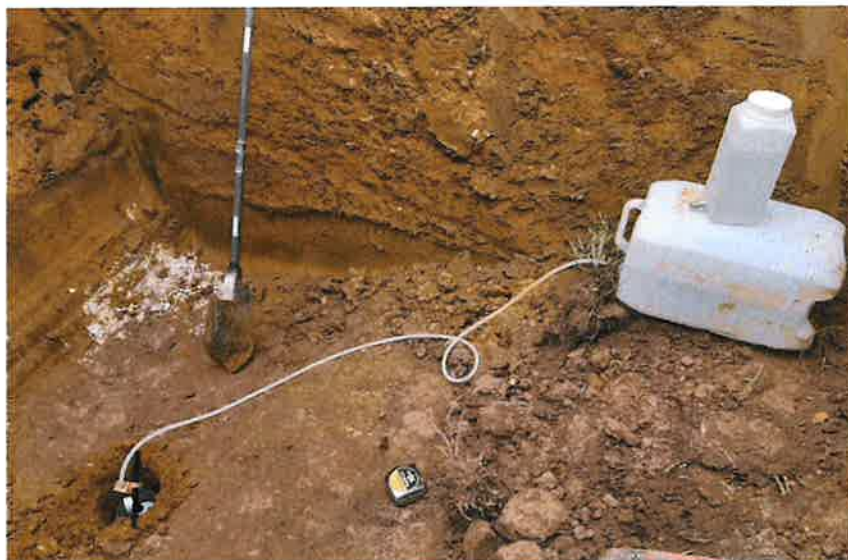
- On réalise une section à l'aide d'une tarière à main en fond de fosse en forme de cercle et on mesure ses dimensions (15 cm de diamètre sur 30 cm de profondeur) ;
- On remplit d'eau le volume sur une certaine hauteur jusqu'à saturation du sol ;
- Une fois la saturation obtenue, le chronomètre est enclenché, on mesure alors la hauteur d'eau toutes les minutes pendant 10 à 30 min selon l'évolution de l'infiltration ;

Au total, 3 tests de perméabilité ont été réalisés au droit de la fosse 1, 2 et 3 à 3.00 m de profondeur. Au regard de la nature des sols, la saturation a été assez rapidement atteinte : fosse 1 en 30 min et fosse 2 et 3 en 2h30.

Figure 18. Test de perméabilité au droit de la fosse n°2
